## CAPÍTULO 3

### PROBLEMAS GEOTÉCNICOS

#### 3.1 INTRODUCCIÓN

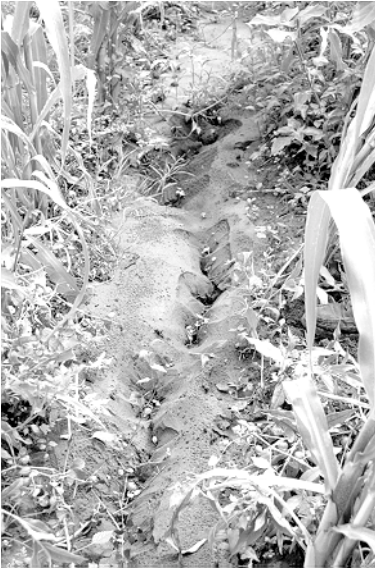
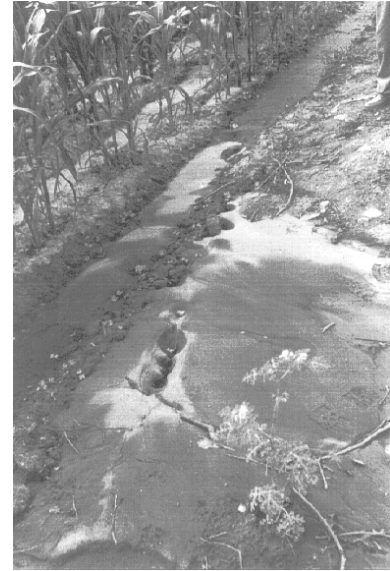
La arena limosa que salió a la superficie a través de grietas y *volcancitos* es de color oscuro y se identificó como una ceniza volcánica (figs. 3.2 y 3.3). Se presume que este depósito fue generado por alguno de los volcanes cercanos al sitio: el Popocatepetl situado a 42 km al suroeste del sitio; o La Malinche, a 26 km y hacia el este del lugar. Los primeros estudios de tres muestras del material eyectado, que incluyeron granulometrías y densidad de sólidos, nos indican que se trata de arenas finas uniformes con proporción muy alta de granos limosos sin ninguna plasticidad. La fracción fina que pasó la malla no. 200 varió entre el 28 y el 45% del total en peso. La densidad de sólidos alcanzó valores entre 2.65 y 2.71 para diferentes muestras, que denotan la presencia de ciertos ferromagnesianos en su composición mineralógica, además del cuarzo predominante, observado en el microscopio óptico. Se encuentra en curso un programa de ensayos dinámicos en el Laboratorio de Dinámica de Suelos del CENAPRED con estas arenas contaminadas, previa definición de las diferentes condiciones que se impondrán a esos especímenes, a fin de alcanzar ciertas compacidades relativas.

**Figuras 3.2 y 3.3 - Evidencias de licuación en un plantío de maíz, al sur del estado de Tlaxcala**

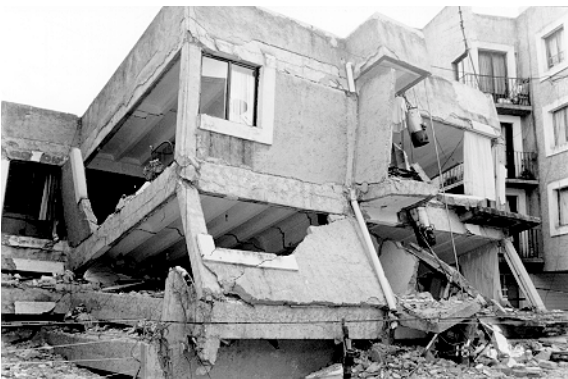
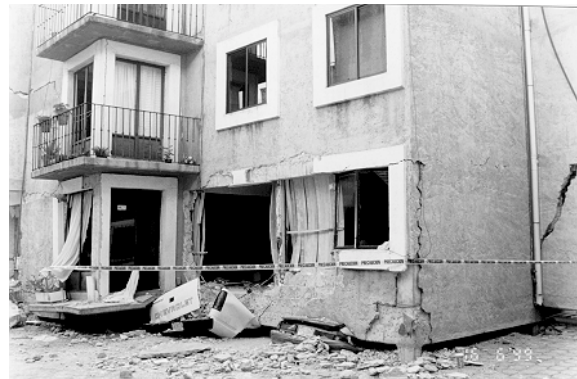
Un ejemplo del efecto de sitio en la respuesta estructural lo constituye el colapso total de dos edificios de un conjunto de cuatro, aparentemente iguales, construidos en el centro de la ciudad de Puebla (figs. 3.4 y 3.5). Adicionalmente, hubo daños en la planta baja de los edificios restantes. Esta estructura se presenta en detalle en la sección 6.5.3 de este documento.

**Figuras 3.4 y 3.5 - Edificios colapsados en el centro de la ciudad de Puebla**

El sitio está relativamente cerca de los depósitos aluviales del antiguo río San Francisco, en cuyo lecho se construyó el bulevar Héroes del 5 de Mayo. En el subsuelo del bulevar corre, entubado, dicho río. La muy probable erraticidad y heterogeneidad de los depósitos lacustres, y posiblemente palustres, sobre los que descansan los cuatro edificios, podría explicar los diferentes comportamientos que experimentaron éstos. La presencia de esos depósitos de suelo determinó sin lugar a dudas la amplificación de las aceleraciones en el sitio. En uno de los edificios colapsados, algunas de sus columnas penetraron en el terreno (fig. 3.6). El tipo de cimentación para estas columnas y su profundidad de desplante se desconocen, pero se presume que sean zapatas aisladas de concreto reforzado, desplantadas aproximadamente a 1 m de profundidad. Se ha especulado que esta penetración podría deberse a una falla de cimentación, para la que se reúnen condiciones propicias tales como un depósito aluvial con un alto nivel freático, y la amplificación sísmica ya comentada por el efecto de sitio. Sin embargo, lo observado podría ser resultado simplemente de la penetración de columnas falladas por corte y/o flexocompresión, que sufrieron cierto desplazamiento lateral. No se apreció ninguna evidencia de licuación en o cerca del sitio de desplante de estos edificios. Se considera que este caso merece atención y debe documentarse y analizarse, en virtud de que puede aportar lecciones importantes para la práctica de la ingeniería de cimentaciones en la ciudad de Puebla.

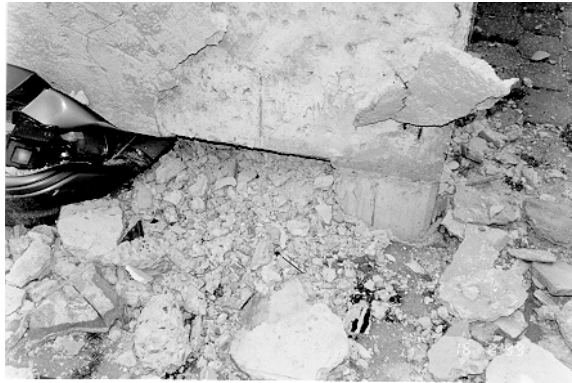
**Figura 3.6 - Penetración en el terreno de una columna de esquina**
