CAPÍTULO 7

ESCUELAS E INSTITUCIONES EDUCATIVAS

7.1 INTRODUCCIÓN

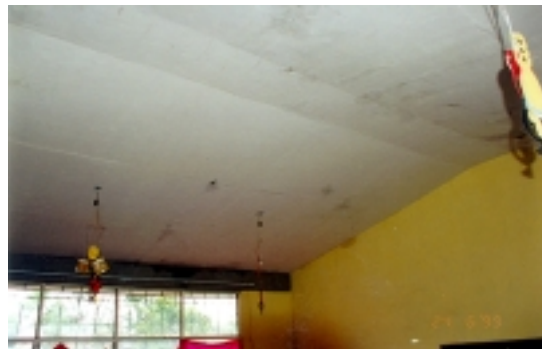
Los daños observados se limitan a grietas pequeñas en losas que no ponen en riesgo la estabilidad de la estructura. Se registraron agrietamientos que coinciden con la traza de conductos eléctricos de lámparas, probablemente debidos a un recubrimiento insuficiente. Adicionalmente, se observaron grietas en losas que van del centro de las mismas hacia las trabes perimetrales, sin alcanzarlas. Por su tamaño y disposición, estas grietas parecen ser producto de la contracción del concreto, cuya anchura pudo acentuarse por deficiencias en el mantenimiento de los inmuebles. Efectivamente, se observaron algunas manchas debidas a humedad y filtraciones en las losas.

Figura 7.3 - Detalle de la losa de uno de los cuerpos

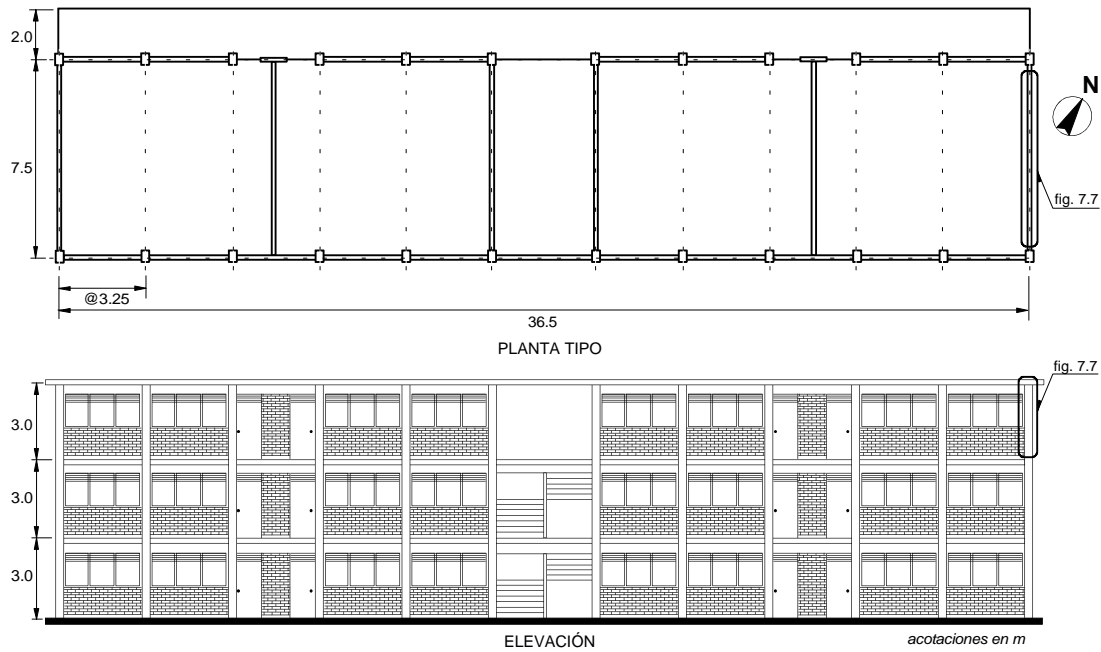
Figura 7.6 - Planta y elevación del edificio C

De acuerdo con el reporte del director del plantel, los daños se concentraron en el edificio C, en la parte central del edificio A y en el de talleres. En la fig. 7.6 se muestra esquemáticamente la localización del daño en la planta y la elevación del edificio C. Las plantas y elevaciones de los edificios restantes son similares a las de dicha figura.

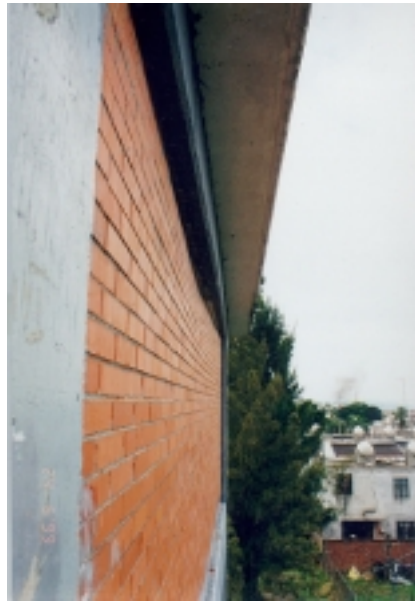
El daño en el cuerpo C se evidenció en el muro diafragma del tercer piso del marco extremo, que mostró signos de movimiento significativo fuera de plano (fig. 7.7). Esto se debe a la falta de restricción del movimiento fuera del plano de dichos muros con relación a la estructura principal (columnas y trabes). Recuérdese que el muro de la fig. 7.7 tiene 7 m de longitud. Dado el tipo de desplazamiento es probable que el muro no cuente con castillos ahogados intermedios, o bien que su número sea insuficiente. El muro no colapsó dado que la última hilada se vio restringida por la cara inferior de la viga. El muro quedó deformado, sin exhibir grietas, con convexidad horizontal y vertical.

Figura 7.7 - Detalle del movimiento fuera del plano del muro extremo del edificio C

La estabilidad de los edificios no se ve comprometida en ningún caso. Se recomienda la reparación del muro extremo del edificio C volviéndolo a colocar a plomo (sin necesidad de demolición y reconstrucción) y fijándolo mediante conectores metálicos en forma de ángulo a la trabe correspondiente, con objeto de evitar problemas posteriores de volteo fuera del plano. La misma precaución se deberá tomar en los muros restantes de dicho edificio y los del conjunto. Los agrietamientos de trabes y losas no merecen ningún tratamiento especial. Se recomienda hacer un levantamiento de la localización y anchura de dichos agrietamientos con objeto de estudiar su evolución en el tiempo y decidir sobre su posible reparación.

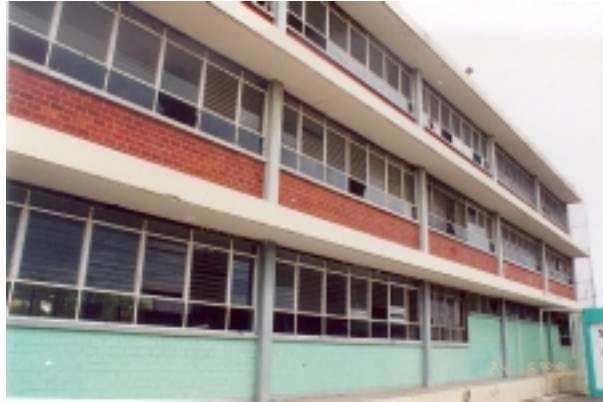
Durante el recorrido, se observó que el daño se concentró en el segundo y tercer niveles del edificio C y en la junta del puente de escaleras que lo conecta con el edificio B. La concentración del daño en sólo dos de los niveles del edificio C podría explicarse por un cambio en la resistencia del concreto empleado durante la construcción. Por la magnitud del daño, el edificio C fue evacuado por decisión de las autoridades administrativas. Los cuerpos restantes, que no mostraron daño evidente, continuaban en operación al momento de la visita. En la fig. 7.11 se destacan algunos puntos de la estructura que exhibieron daño.

Figura 7.12 - Fachada sur del edificio C

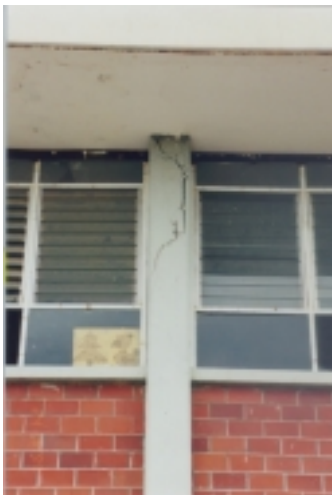
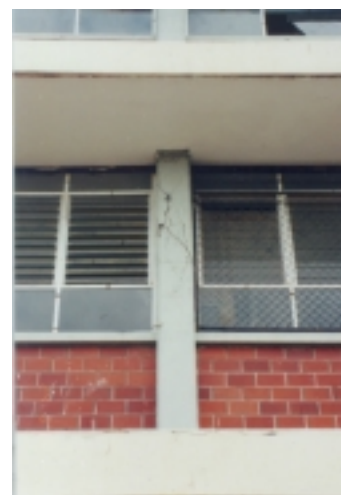
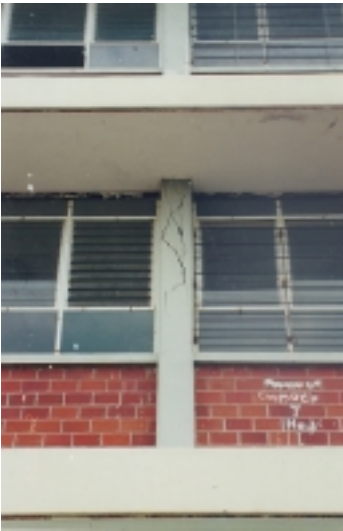
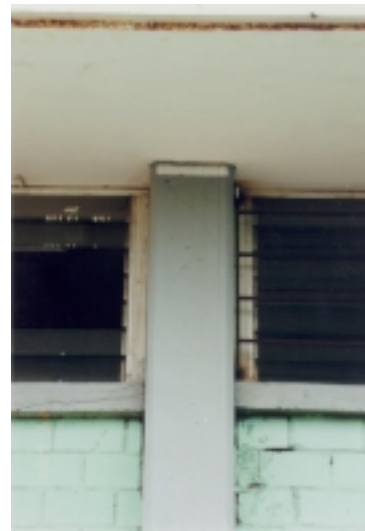
El daño típico del edificio C fueron grietas inclinadas en la mitad superior de las columnas. En las figs. 7.13, a 7.16 se muestran detalles del agrietamiento inclinado que, en general, apareció en las columnas del segundo nivel. El daño es característico de elementos de concreto reforzado con una capacidad deficiente al corte y con deterioro de adherencia. El primero es claro por el agrietamiento inclinado, mientras que el segundo lo es por el fisuramiento vertical coincidente con la ubicación del refuerzo longitudinal de las columnas. De acuerdo con las dimensiones medidas, en la dirección del daño (dirección EO o larga), la relación altura libre-peralte de las columnas fue de 7. Es decir, el comportamiento esperado no estaba regido por corte como en columnas cortas con relación menor o igual que 5. Es posible que la presencia de los antepechos de bloque de arcilla, que confinan la parte inferior de las columnas, provocara un incremento en la demanda de corte de las mismas. Esto, junto con la reducida capacidad al corte, produjo la falla registrada. El confinamiento lateral adicional con que cuenta la región inferior de las columnas evita que se presenten daños, como es evidente en las figs. 7.13 a 7.16.

Figuras 7.13 y 7.14 - Detalle del daño en columnas del cuerpo C (fachada sur)

Figuras 7.15 y 7.16 - Detalle del daño en columnas del cuerpo C (fachada sur)

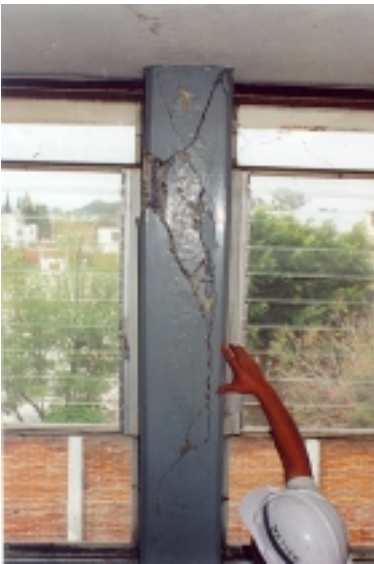
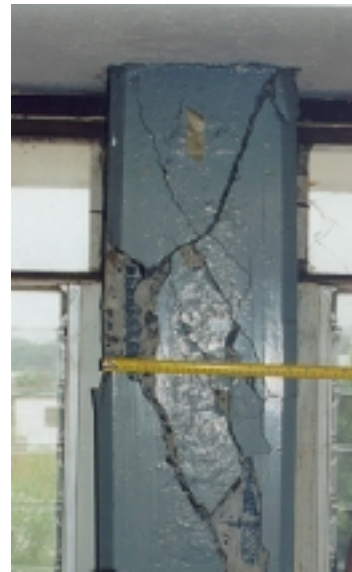
En la cara interior de una de las columnas del segundo nivel del edificio C se observaron grietas inclinadas y verticales a lo largo del refuerzo de hasta 1.5 cm de anchura (figs. 7.17 y 7.18). En esta columna se observaron barras de refuerzo longitudinal del no. 6 en las esquinas y refuerzo transversal consistente en estribos de alambroón liso de 6.4 mm de diámetro espaciados 20 cm, aparentemente en toda la altura. El recubrimiento del núcleo de concreto fue de alrededor de 3 cm. La inspección visual permite suponer que el concreto empleado fue de buena calidad.

Figuras 7.17 y 7.18 - Detalle del daño en una columna del cuerpo C (fachada sur)

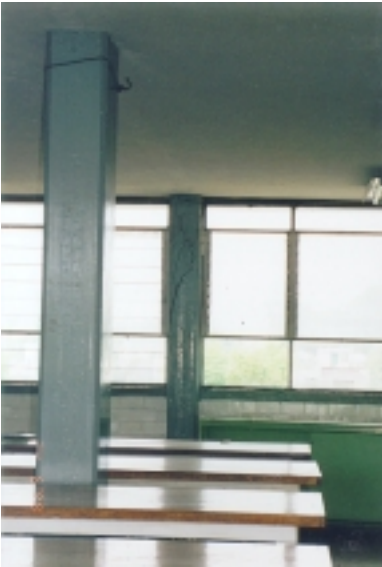
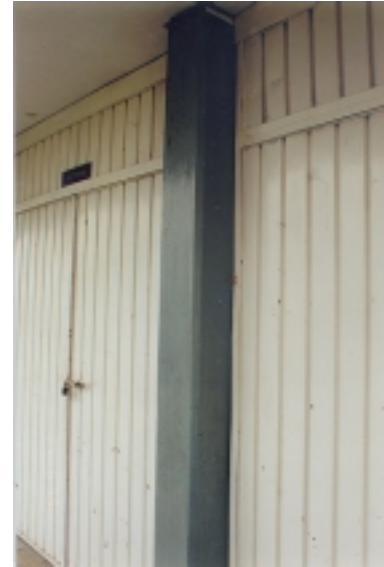
En contraste con el daño observado en las columnas de fachada, aquéllas ubicadas en el eje longitudinal intermedio del edificio C (primer plano de la fig. 7.19), o bien no confinadas por antepechos de bloque de arcilla (fig. 7.20), no mostraron agrietamiento alguno. Esta observación refuerza la hipótesis de que las demandas de corte fueron mayores por el arriostamiento de los antepechos.

Figuras 7.19 y 7.20 - Columnas del cuerpo C sin confinamiento lateral

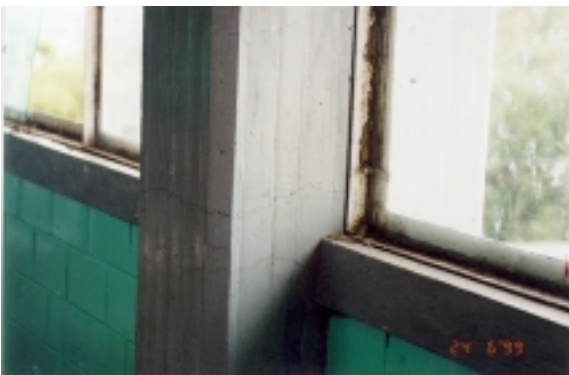
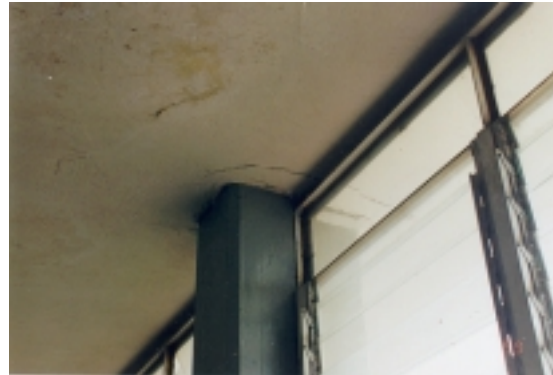
Adicionalmente, se observaron agrietamientos por flexión a media altura de las columnas de la fachada sur (fig. 7.21) y por flexión-cortante en algunos puntos de las losas del tercer nivel (fig. 7.22). El giro de la columna con respecto a la losa produjo demandas de flexión y corte que concentraron el daño en la región de la conexión (fig. 7.22).

Figuras 7.21 y 7.22 - Grietas de flexión y daño por punzonamiento en losas del cuerpo C

En algunas de las columnas fue posible la medición de la anchura de grietas. Las correspondientes a flexión oscilaron entre 0.08 y 0.4 mm, mientras que las de corte alcanzaron los 2 cm. El tamaño de estos agrietamientos sugiere la reparación del daño mediante inyección de resinas, así como el encamisado mediante elementos de acero o concreto, una vez apuntalado el edificio. Se deberá evaluar la conveniencia de limitar las distorsiones de entrepiso a través de elementos más rígidos.

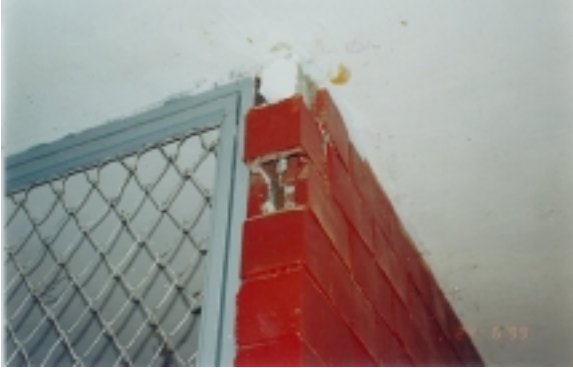
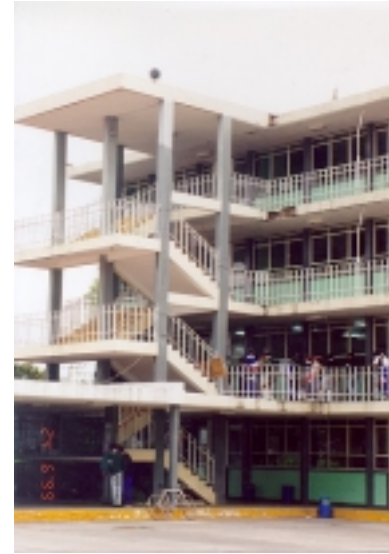
Durante el recorrido se observaron algunos defectos constructivos como la falta de concreto o lechada en castillos interiores de muros divisorios de mampostería de bloque hueco (fig. 7.23) o defectos de mantenimiento (fig. 7.24) que acentuaron el daño. Un ejemplo de esto son las regiones vecinas a las juntas entre el edificio B y las torres de escaleras que mostraban evidencia de haber sido reparadas en diferentes ocasiones, siempre cerrando la abertura de la junta mediante relleno de morteros, en lugar de limpiar la junta para permitir los desplazamientos horizontales de los cuerpos libremente y protegerla de posibles filtraciones.

Figuras 7.23 y 7.24 - Castillo interno sin rellenar y falta de mantenimiento en una de las torres de escaleras

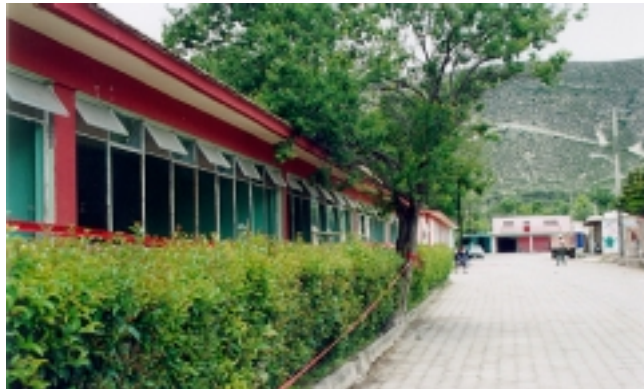
Los daños que se encontraron en esta escuela son básicamente la rotura de casi todos los vidrios de unos de los cuerpos, además del agrietamiento horizontal de una de las columnas (fig. 7.25). Se piensa que la rotura de los vidrios se generó por una mala fijación, ya que no se encontraron deformaciones permanentes en la cancelería de fierro ni en los elementos estructurales. No se encontraron problemas de *columna corta*, ni agrietamientos en ninguno de los elementos restantes.

Figura 7.25 - Vista lateral de la Escuela Primaria José María Morelos y Pavón, observándose la rotura de vidrios

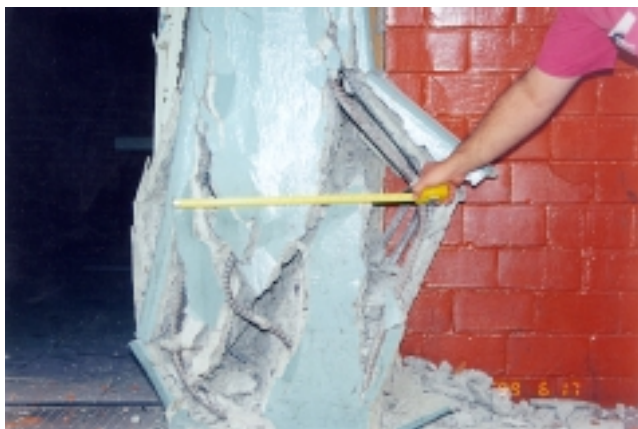
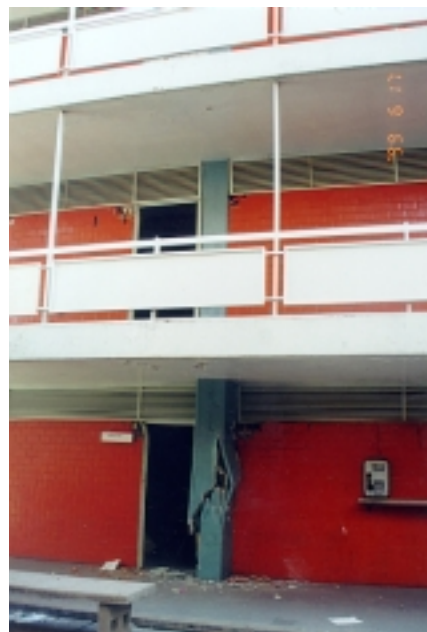
Los daños más importantes se presentaron en las columnas de la planta baja del marco interior. Las columnas exhibieron articulaciones plásticas por flexión con severo deterioro de corte (fig. 7.26), así como grietas por corte en media altura (fig. 7.27). Los estribos de alambrozón de 6.4 mm de diámetro estaban separados a cada 300 mm, como era costumbre en la práctica de diseño de hace algunas décadas. El recubrimiento de las columnas era menor de que actualmente se exige; la calidad del concreto no era la adecuada para estructuras de esta importancia.

Figura 7.26 y 7.27 - Articulaciones plásticas y falla por corte de las columnas de planta baja

Como en cualquier rehabilitación, se recomendó la determinación del costo de demolición y construcción de un nuevo edificio para ser comparado contra el costo de rehabilitación (reparación y refuerzo). Este ejercicio no había sido realizado a la fecha de la visita y, de hecho, su realización no era contemplada. Se indicó que si bien en la decisión de rehabilitar intervienen otros factores, como lo son el estético y económico, es determinante considerar la factibilidad técnica de llevar a cabo la rehabilitación.

Mientras lo anterior se hacía, se señaló la necesidad de apuntalar el edificio. Finalmente, se recomendó revisar la seguridad estructural de los otros edificios que, aunque no exhibieron daños estructurales y son más modernos, están estructurados de manera similar al edificio dañado.

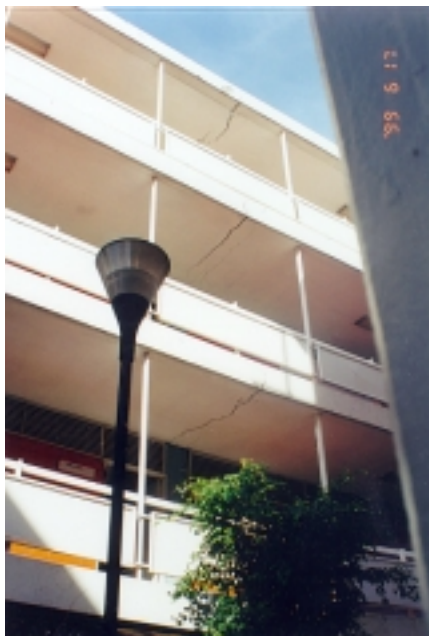
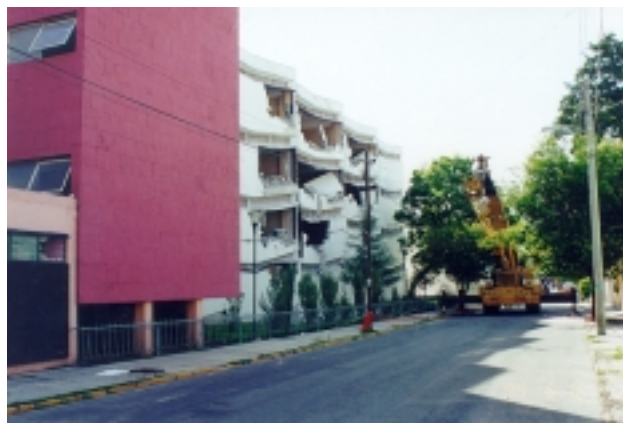
Debido al acortamiento de las columnas, el edificio se asentó diferencialmente, provocando agrietamientos de flexión en las losas donde el asentamiento diferencial era mayor (fig. 7.28), así como fisuras en columnas y trabes. Al momento de la visita, según se informó, la estructura se había asentado más, ya que nunca se tomó la decisión de apuntalarlo después del sismo. Los muros diafragma en la dirección corta exhibieron agrietamiento horizontal e inclinado. Cuando se realizó la visita, se había iniciado la demolición de algunos muros de fachada en la dirección larga (fig. 7.29). El edificio fue totalmente demolido el viernes 18 de junio según una fotografía publicada en la primera plana de El Sol de México del sábado 19 de junio.

Figuras 7.28 y 7.29 - Agrietamiento de losas por flexión y demolición de muros de fachada

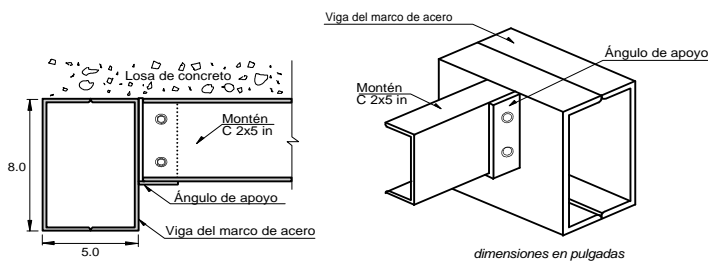
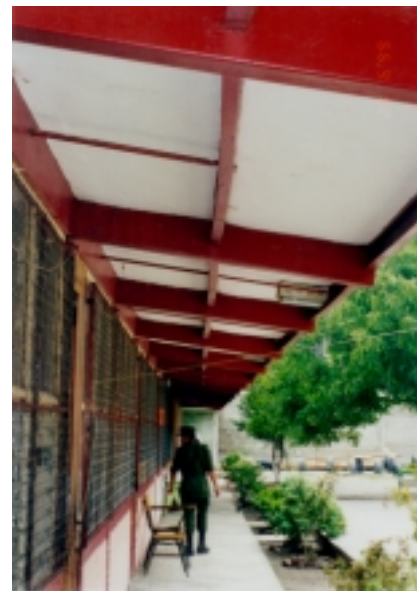
Durante la visita se advirtió daño ligero en la estructura de los cuerpos. Fue evidente la falta de tornillos y tuercas en varias conexiones viga-montén secundario; incluso se apreció la rotación ligera del patín inferior del montén con respecto a su eje longitudinal (torsión). Es recomendable la colocación de los tornillos faltantes para prevenir daño en futuros eventos sísmicos. Como se aprecia en la fig. 7.36, el muro posterior de los salones del cuerpo D corresponde con el alero del techo de dos aguas. Los muros son del tipo diafragma que rellenan parcialmente la crujía para permitir la ventilación. Los muros están confinados verticalmente con castillos de concreto que coinciden con los ejes de los marcos metálicos. Están presumiblemente anclados en su base y, deficientemente en su parte superior, a la techumbre metálica mediante barrenos (fig. 7.37).

Figuras 7.34 y 7.35 - Detalle y vista de la conexión entre vigas principales y montenes

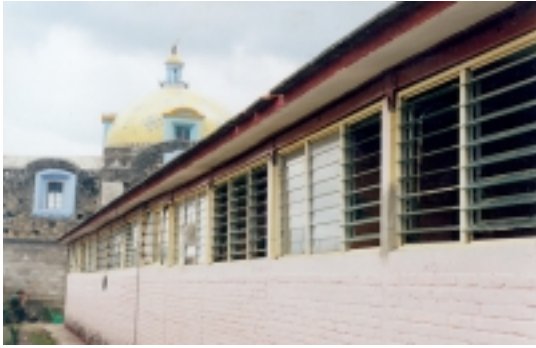
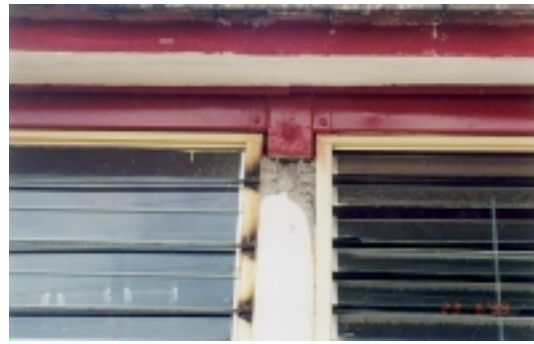
Figuras 7.36 y 7.37 - Muro y detalle del anclaje de la techumbre en la fachada sur del cuerpo D

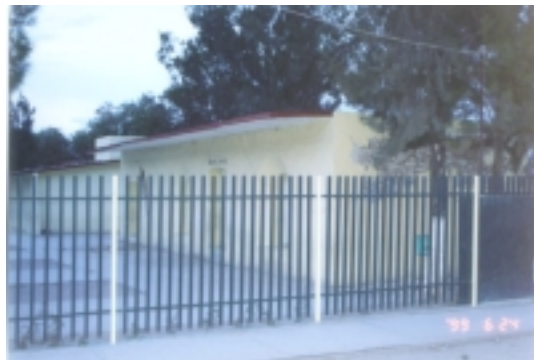
Esta es una estructura a base de mampostería de piedra y tabique confinada con elementos de concreto reforzado. Los techos son losas de concreto reforzado. Es un conjunto de edificios de un solo nivel, donde únicamente el edificio denominado Justo Sierra presentó daño, en forma de agrietamiento inclinado, siendo ligero en la dirección larga del edificio, y de nivel medio en la dirección transversal presentando también desprendimiento de mortero de acabado (fig. 7.38). En los demás edificios del conjunto no se observó daño alguno.

Figura 7.38 - Muro dañado en la Escuela Primaria Ignacio Allende

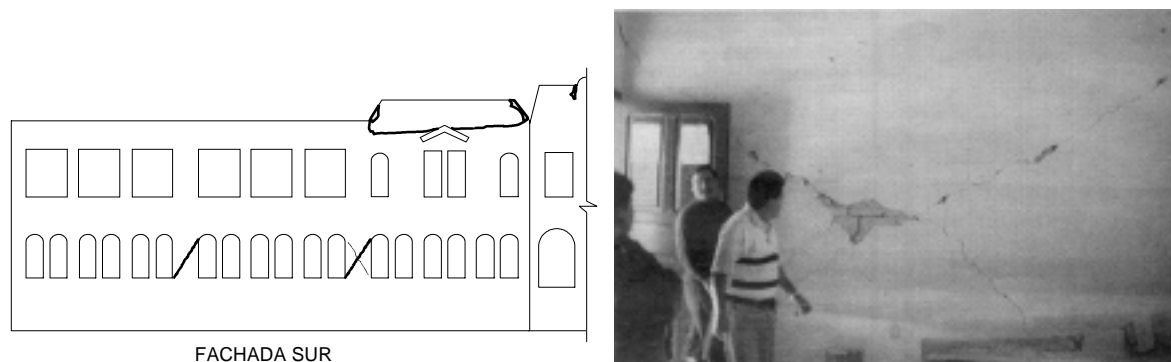
Sobre la fachada sur se apreciaron grietas inclinadas en los muros cortos (*mochetas*) que separan los conjuntos de ventanas (fig. 7.41). En algunos diarios locales aparecieron fotografías de agrietamientos inclinados en los muros interiores divisorios de las aulas (fig. 7.42).

Figuras 7.41 y 7.42 - Croquis de grietas en el muro de fachada sur y daño en muros interiores de mampostería
