CAPÍTULO 8

EDIFICIOS DE USO COMERCIAL

8.1 INTRODUCCIÓN

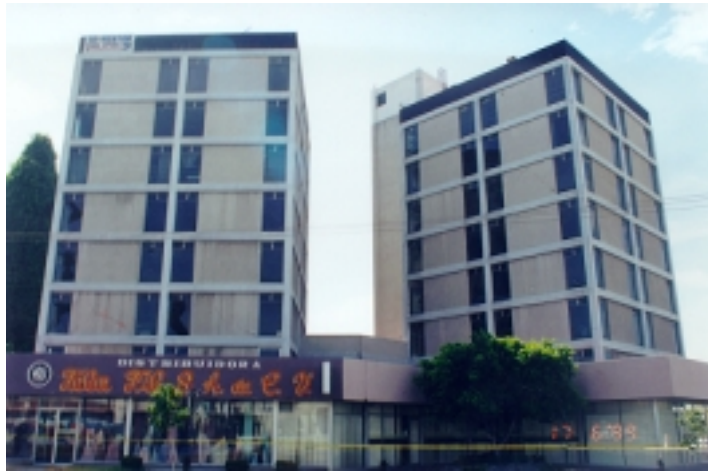
Figura 8.1 - Conjunto de edificios de oficinas

Se revisó el conjunto de edificios de oficinas en la esquina de 11 Sur y 19 Poniente (fig. 8.1). Este conjunto aloja en su planta baja las oficinas administrativas de Banrural y un local comercial. El conjunto consta de tres edificios de siete pisos cada uno más una planta baja común a ellos. Cada edificio tiene una torre de oficinas unida estructuralmente al cubo de servicios de escalera y elevadores. Estos cubos tienen un piso más. La torre está estructurada con losas de concreto reforzado que trabajan en dos direcciones, apoyadas en el perímetro del edificio en vigas del mismo material, y apoyadas en una columna central directamente, sin capiteles, ábacos, ni vigas.

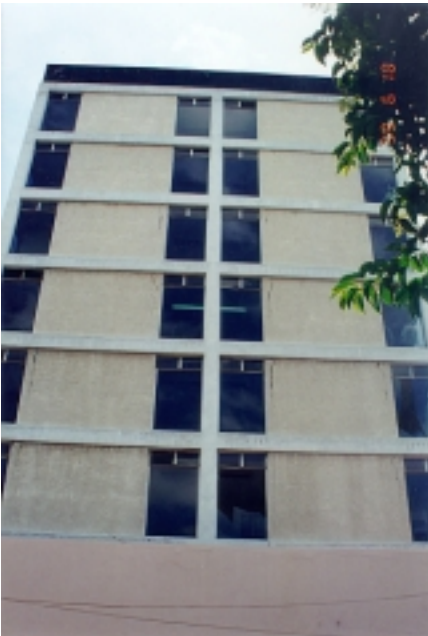
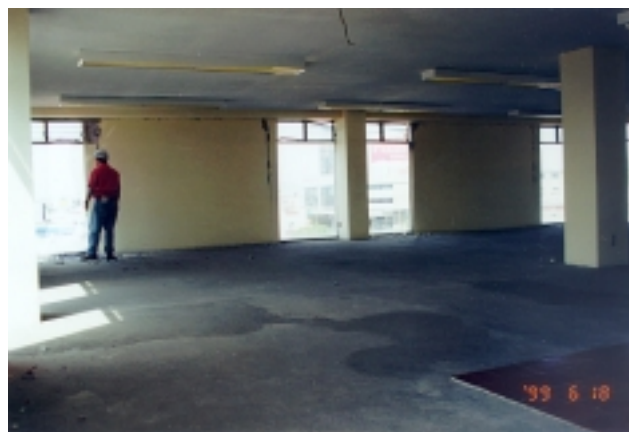
Los edificios exhibieron grietas inclinadas y horizontales en los muros de mampostería del cubo de servicios de la planta baja hasta el tercer piso. Todos los muros de fachada en la altura muestran grietas verticales en la junta del castillo con la mampostería (figs. 8.2 y 8.3) y algunos fisuras inclinadas. Los

sistemas de piso exhibieron algunas fisuras por flexión. No se observó daño estructural alguno que comprometa la estabilidad de la estructura.

Figuras 8.2 y 8.3 - Daño en muros de mampostería de fachada

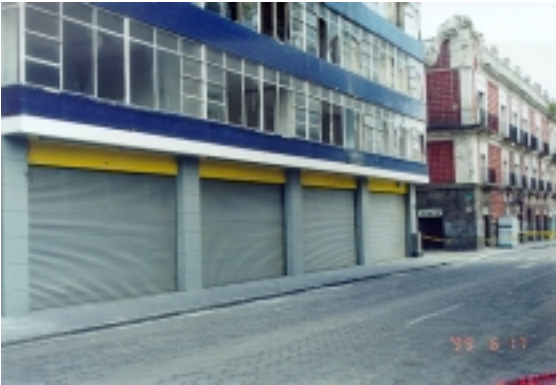
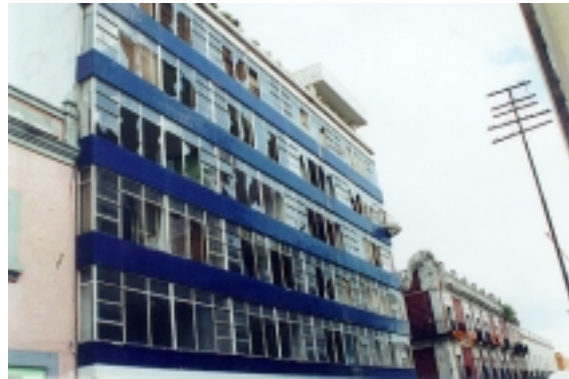
Figura 8.4 y 8.5 - Rotura de vidrios en fachada

Se observó rotura generalizada de vidrios, tanto en las fachadas como en el interior del edificio (figs. 8.4 y 8.5). En la planta baja se observaron grietas inclinadas en algunos muros de bloque de concreto. En los niveles 2 a 5 (al sexto no se tuvo acceso), el daño consistió en agrietamiento inclinado, de hasta 1 cm de anchura, en muros de bloque de concreto y en porciones cortas de muros ubicados entre aberturas como puertas y ventanas (figs. 8.6 y 8.7).

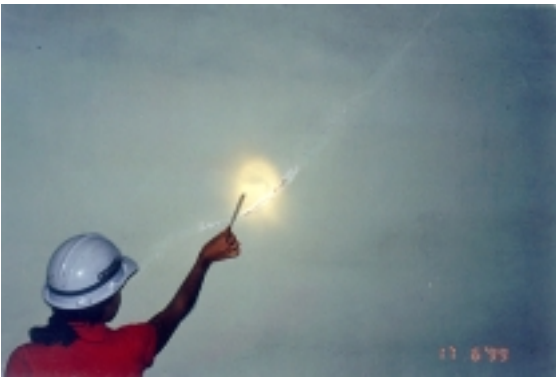
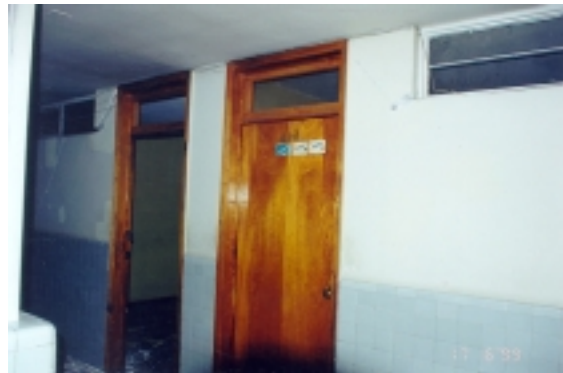
Figuras 8.6 y 8.7 - Daños en muros

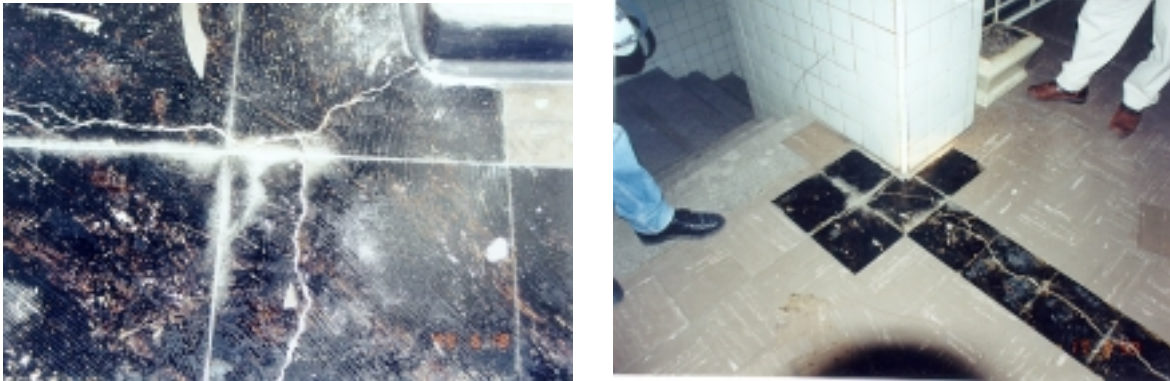
Figuras 8.8 y 8.9 - Grietas en losas

También se observaron grietas en losas, no producidas por este evento, presumiblemente provocadas por exceso de carga gravitacional y que se han ido acentuando con los movimientos sísmicos (figs. 8.8 y 8.9). Además se observaron reparaciones de grietas hechas con anterioridad. En algunas partes fue evidente la reparación mediante relleno con yeso (fig. 8.10).

Se concluye que la estabilidad del edificio no se encuentra comprometida; sin embargo, se recomienda revisar el edificio practicando una prueba de carga en las losas que presentan agrietamiento y de esta forma verificar la seguridad general de la estructura ante cargas verticales. También se recomienda realizar una determinación del desempeño esperado del edificio ante acciones sísmicas más severas.

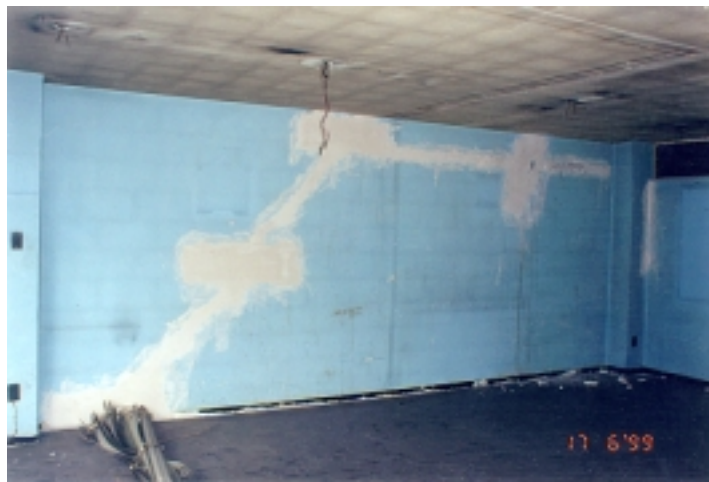
Figura 8.10 - Muros de mampostería resanados con yeso

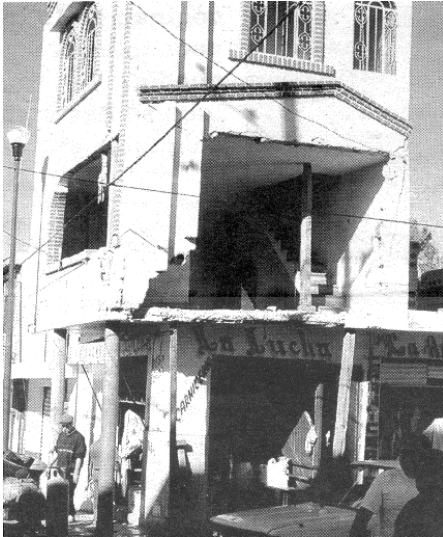
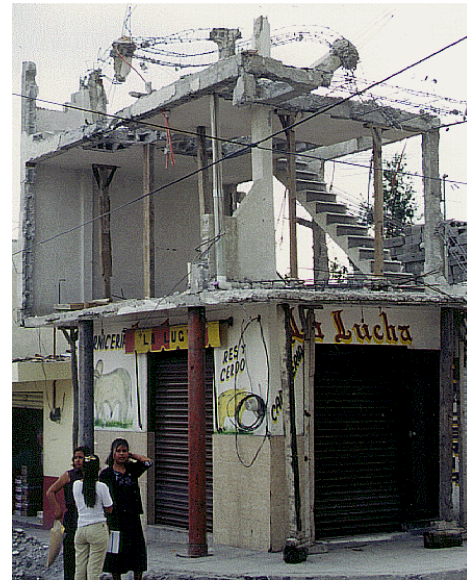
Los dos niveles superiores sobresalían del límite del predio de modo que su traza invadía la banqueta en una distancia aproximada de 1 m. Los muros de fachada se desplantaron sobre la losa volada (marquesina). Los muros de colindancia eran ciegos mientras que los de fachadas tenían amplias ventanas. Al momento de la inspección, la marquesina se encontraba apuntalada (figs. 8.11 y 8.12).

Figuras 8.11 y 8.12 - Estructura de vigueta y bovedilla antes y después de iniciar la demolición

El daño se puede explicar por la esbeltez del edificio aunada a posible torsión producto de la estructuración en esquina. Es probable que la inherente flexibilidad de la marquesina donde se apoyaban los muros de fachada contribuyera al pobre comportamiento. Esto provocó el escandaloso daño de los muros de mampostería del segundo nivel y motivó la inmediata decisión del dueño de demoler.

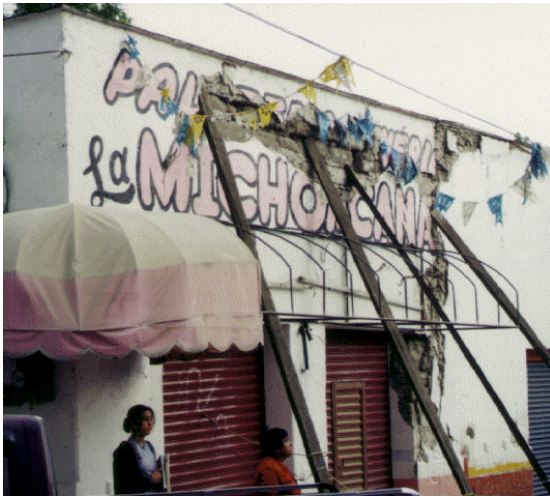
En frente del edificio anterior se observó una estructura de adobe dañada, de un solo nivel y dedicada al comercio. El daño fue en el pretil y en uno de los cortos muros que quedan al dejar aberturas para las entradas (fig. 8.13).

Figuras 8.13 y 8.14 - Estructuras bajas hechas de adobe

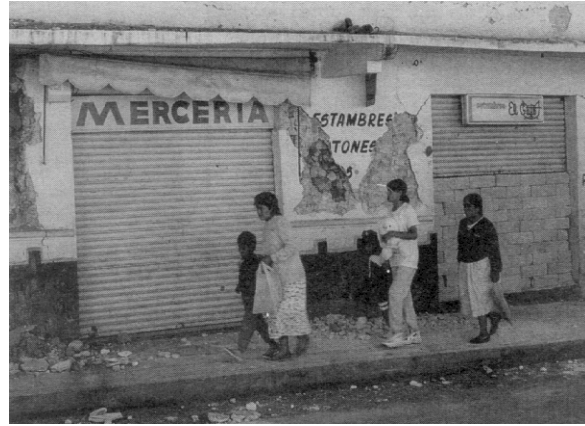
Diez metros al norte del cruce de la carnicería, otra estructura de dos niveles con muros, parte de adobe y parte de tabique, exhibió grietas verticales y una grieta horizontal en toda la anchura del segundo nivel. Se presentó daño en los muros de planta baja que dividen las aberturas para los comercios. El día de la visita se encontraron las aberturas de los comercios de planta baja rellenas con bloques de mampostería (fig. 8.14).

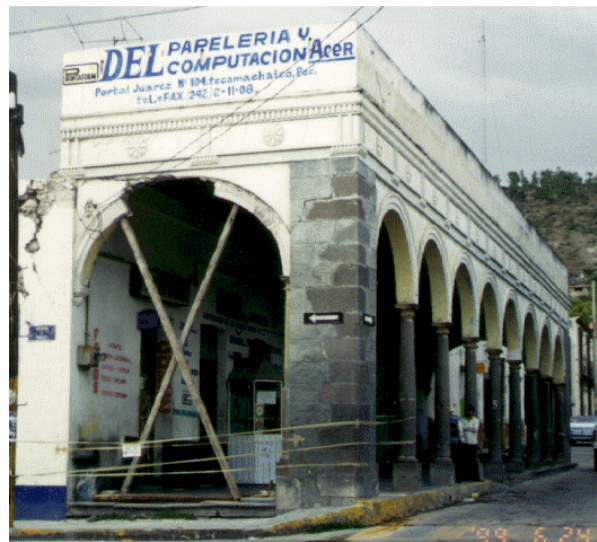
Una cuadra al norte respecto de la esquina antes mencionada, sobre la calle Benito Juárez y la Av. 3 Poniente, se observó la caída de la clave y otras dovelas del arco lateral de los portales a lo largo de un pasillo de comercios (fig. 8.15). El eje del pasillo está orientado en dirección NS, con los arcos hacia el este. Se observó una grieta escalonada siguiendo las juntas los bloques de piedra de la columna de esquina, tanto en su parte superior como inferior. Del lado izquierdo del arco se encontró un agrietamiento vertical en la parte superior del muro. En apariencia se debió al movimiento del conjunto de arcos hacia el este que generó esfuerzos de tensión en esta parte del muro.

Figura 8.15 - Falla en arco de portales

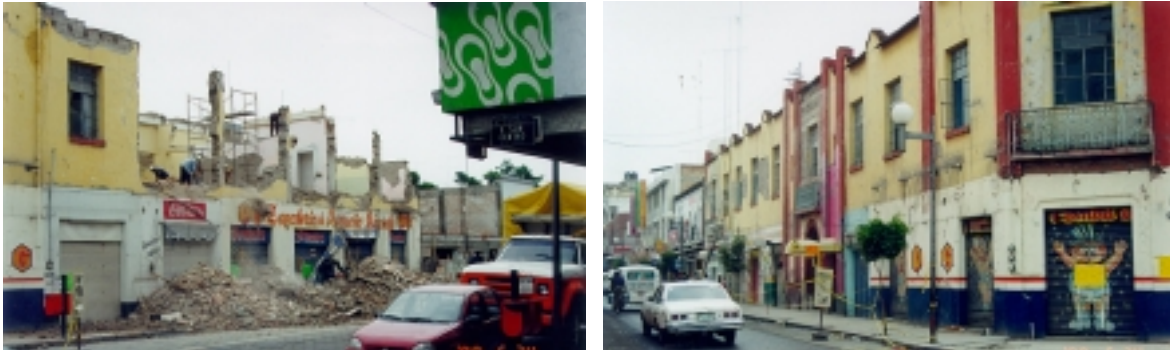
Los daños observados en esta construcción fueron la caída parcial del segundo nivel en la calle 1 Oriente así como desprendimiento del acabado, cemento-arena, en la fachada sobre la calle 3 Sur. Al momento de la inspección se encontraba en proceso de demolición la zona dañada por lo que no se pudo definir cuál fue la causa del daño. El resto de la construcción, primer entresuelo así como la parte que colinda con la calle 3 Sur, se encontraba en aparente buen estado a pesar de su falta de mantenimiento (figs. 8.16 y 8.17).

Figuras 8.16 y 8.17 - Vistas laterales sobre las calles 1 Oriente y 3 Sur

Se recomienda que, aunque el resto de la estructura se encuentra en aparente buen estado, se defina la razón del colapso parcial de modo de establecer si es necesario el reforzamiento total o parcial o sólo la reparación local de la estructura.

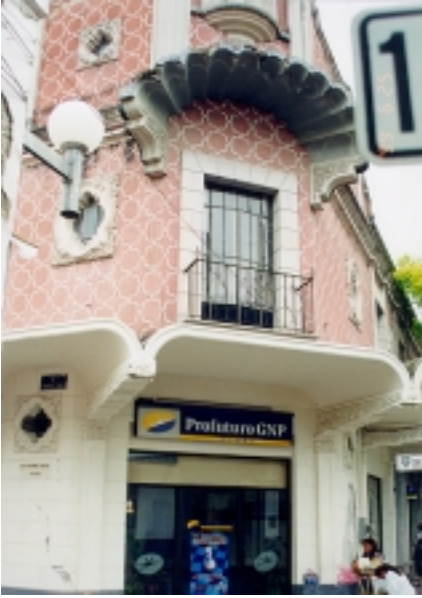
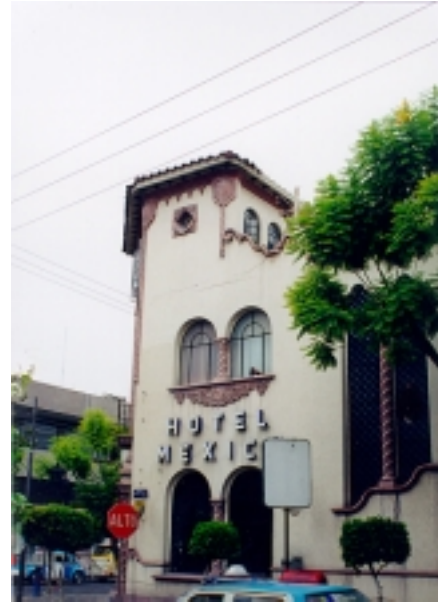
El edificio del Hotel México está en la esquina de las calles Reforma e Independencia. Además de la rotura de algunos cristales (que ya habían sido repuestos en la fecha de la visita), se observó una grieta horizontal a nivel de losa que marcó la intersección del nivel dos con el tercero (propriadamente un apéndice que se encuentra localizado en la parte sur del edificio ya que no ocupa toda la superficie). También se apreció caída de tejas del apéndice (figs. 8.18 y 8.19).

Figuras 8.18 y 8.19 - Grietas inclinadas en muros de mampostería y a nivel de losa

No se considera que la estabilidad de la estructura se encuentre comprometida y se recomienda realizar las reparaciones necesarias.

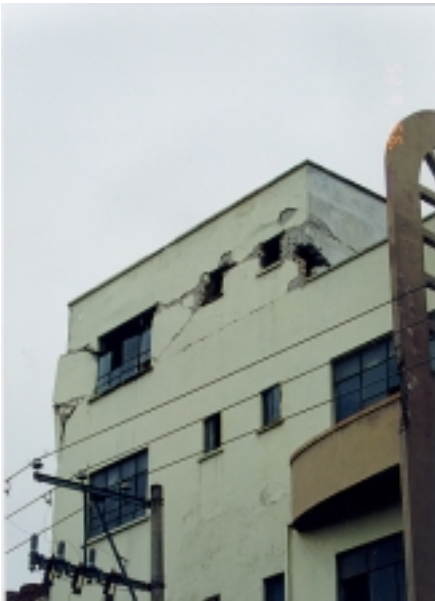
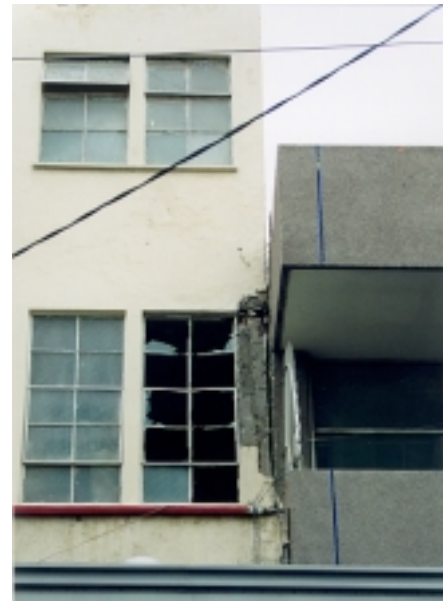
En el edificio donde se encontraba el Cine y Sanatorio Reforma, en el centro de la ciudad, se observaron daños en el apéndice localizado en la parte sur del inmueble. El daño es debido a la falta de elementos verticales que confinaran a los muros que componían dicho apéndice (fig. 8.20). También se observó daño en un castillo del tercer nivel del edificio, producto del golpeteo con la estructura vecina debido a la falta de separación adecuada entre ambas estructuras (fig. 8.21).

Figuras 8.20 y 8.21 - Vista del daño en ápndice y detalle del golpeo entre edificios

Se recomienda demoler el apéndice y reparar el daño, así como tomar las medidas necesarias para que en caso de otro movimiento sísmico, no se repita el problema del golpeteo con la estructura vecina. Por lo demás, se considera que la estabilidad de la estructura no se encuentra comprometida.

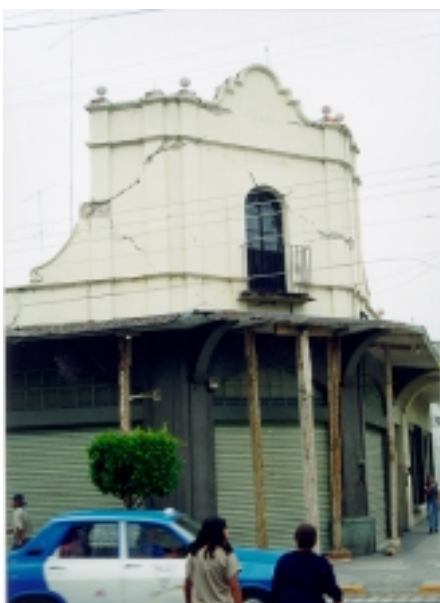
Sufrió daño en el apéndice que se encuentra en la esquina. Se agravó por la falta de confinamiento de los muros. También se apreció desprendimiento de material y una grieta en la base del frontón del apéndice (fig. 8.22).

Figuras 8.22 y 8.23 - Daño en apéndice y en impostas de arcos

Se recomienda realizar el aseguramiento del apéndice por el peligro que presenta a los transeúntes así como realizar las reparaciones necesarias. Por lo demás, no se considera que la estabilidad del inmueble se encuentre comprometida.

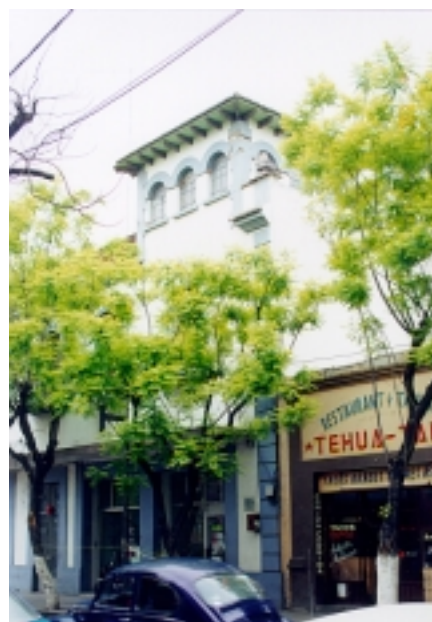
El edificio consta de dos niveles más dos torres como apéndices en las partes norte y sur del edificio. El primer nivel está destinado a oficinas, y su estructura es marcos de concreto. En el segundo nivel se tiene una serie de ventanas que dan a la calle Reforma de modo que entre cada una de ellas existe un murete de mampostería. Los daños observados fueron grietas inclinadas en la mayoría de los muretes, así como cizalleo de las columnas de las ventanas del apéndice, tanto en la parte baja como en la imposta de los arcos (fig. 8.23).

No se considera que la estabilidad de la estructura se encuentre en peligro, sin embargo, se recomienda realizar las reparaciones necesarias confinando los elementos dañados y así evitar un daño futuro.
