## EL SISMO DE TEHUACÁN DEL 15 DE JUNIO DE 1999

COORDINACIÓN  
DE  
INVESTIGACIÓN

Área de Ingeniería Estructural  
y Geotecnia

Julio, 1999

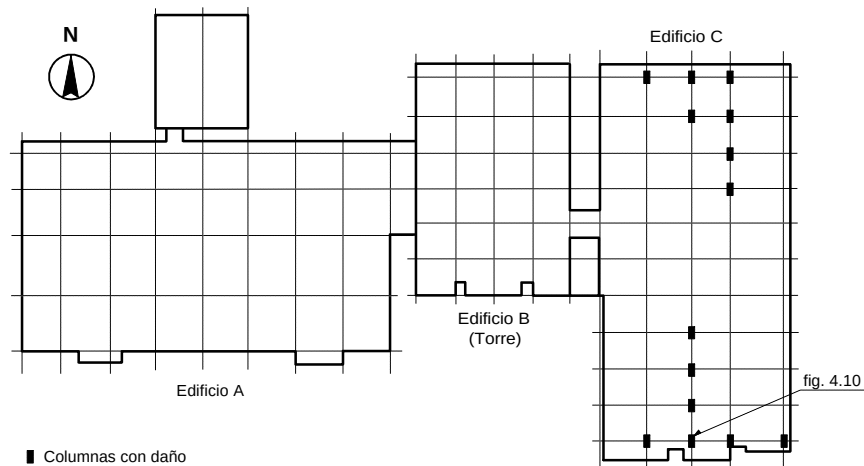
Las columnas del edificio C estaban confinadas, en la dirección larga, por muros de mampostería en toda su altura. Este arriostramiento rigidizó a las columnas, de modo que atrajeron una mayor cantidad de fuerza cortante en el intervalo elástico que fue de tal magnitud que provocó el agrietamiento inclinado del concreto de la columna. En una columna en particular, hacia el extremo sur de dicho edificio, fue evidente que uno de los muros no estaba en contacto con ella mientras que el del lado opuesto sí lo estaba. En este caso, el agrietamiento inclinado se orientó de manera de sugerir la formación de un puntal de compresión dentro de la columna hacia el muro en contacto. Este agrietamiento no se formó en la otra dirección, ya que al estar separado el muro de la columna, ésta pudo deformarse lateralmente sin aumentar la rigidez a corte y flexión.

**Figura 4.11 - Localización de las columnas con daño por corte en el primer nivel**

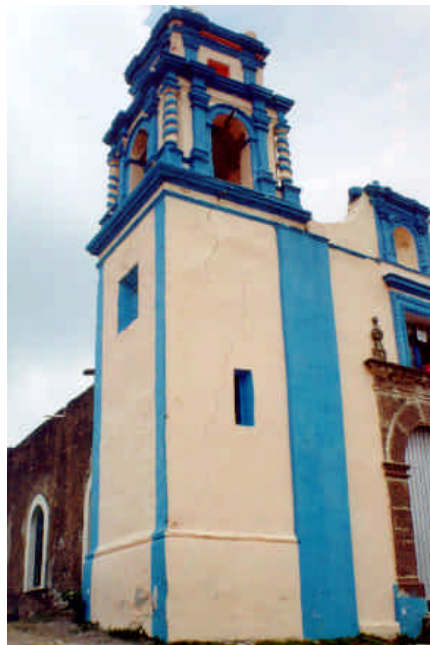
Es un edificio con estructura irregular, asimétrica, que presenta una cúpula fuera del eje de la nave principal. Presenta una fachada con una sola torre, frontal izquierda, la cual tiene un cuerpo y dos niveles de campanario (fig. 5.12). El campanario está rematado por una cúpula y una linterna. Posee un frontón triangular en la fachada, que está a su vez, perforada por ventana de coro y portón. No se observó daño aparente; sin embargo estaba cerrada al culto.

**Figura 5.11 - Daño en el cuerpo de la torre de la Iglesia del Barrio de San Andrés Las Vegas**

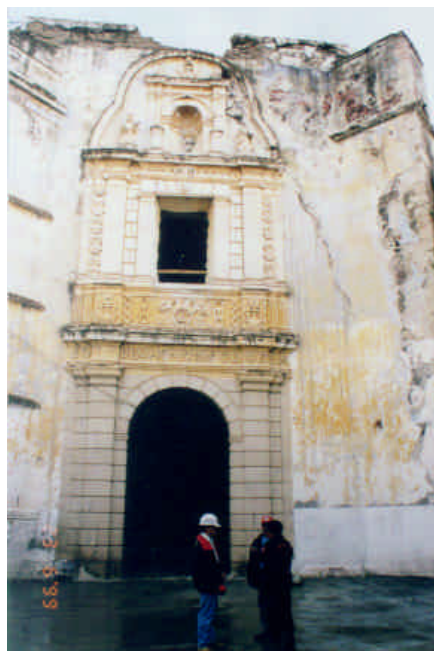
**Figura 5.26 - Detalle del daño en la fachada de la Iglesia del Exconvento del Carmen**

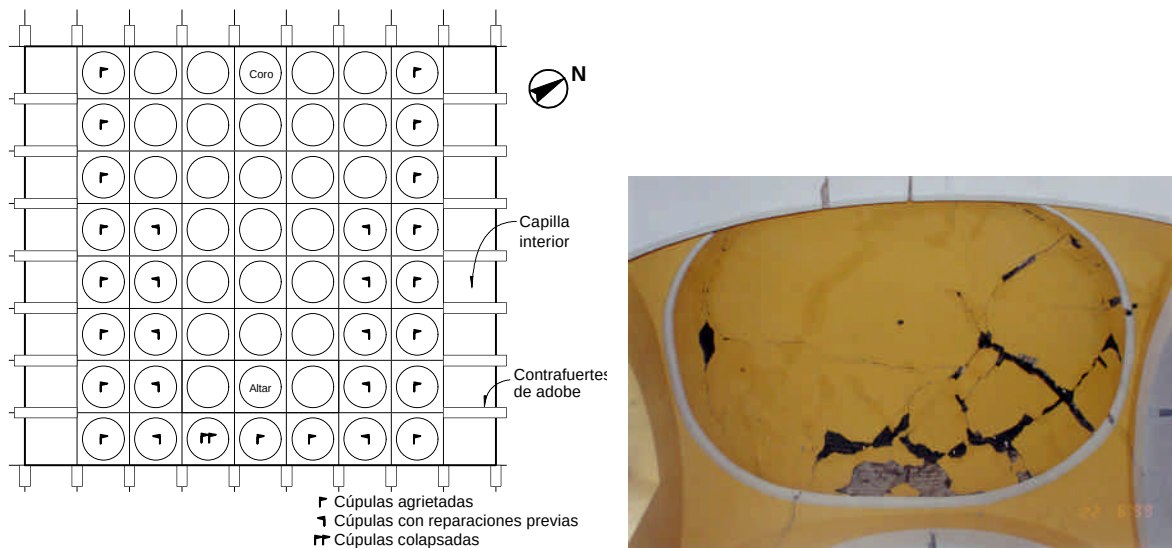
La estabilidad de la estructura en su conjunto, no se encuentra comprometida.

**Figuras 5.36 y 5.37 - Distribución del daño en cúpulas y daño típico de las mismas**

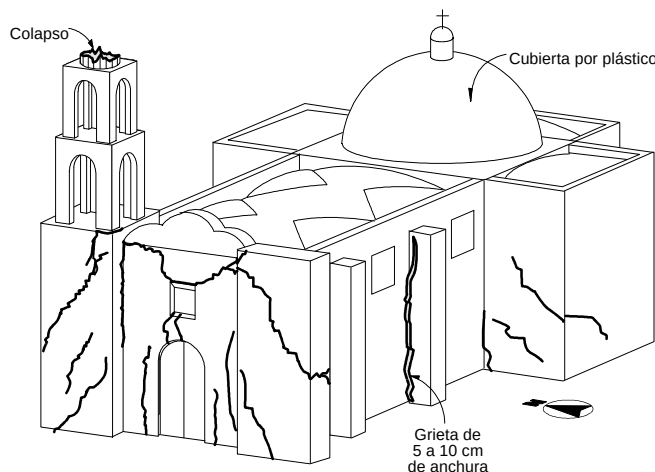
Se observó el colapso de la estructura de la linterna y el cupulín sobre el campanario, así como agrietamientos inclinados hacia abajo y afuera en el cuerpo de la torre y en el contrafuerte de la fachada. En la fig. 5.39 se muestra un esquema del daño observado desde el exterior. Las columnas de los campanarios no aparentan tener daño alguno. Cabe hacer notar que en las aberturas de los campanarios se aprecia lo que probablemente es un esquema de refuerzo que fue observado posteriormente en otras iglesias de la ciudad. Este consiste en un arco de concreto reforzado adosado al interior de las aberturas.

**Figura 5.39 - Esquema del daño exterior**

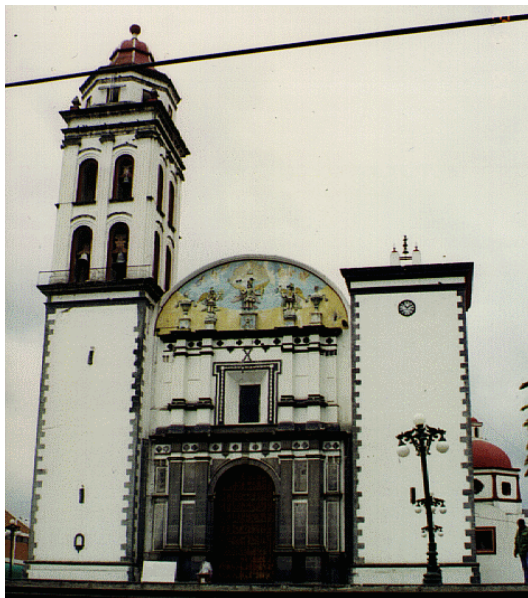
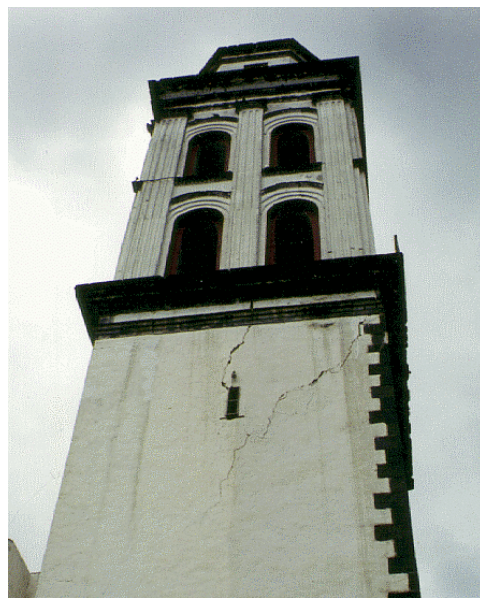
El daño se presentó en forma de grietas tanto verticales como inclinadas en la parte superior del cuerpo de la torre izquierda (fig. 5.46), agrietamiento vertical en la fachada sobre la ventana del coro y agrietamiento inclinado en los contrafuertes del crucero, partiendo de las esquinas de las ventanas hacia abajo. Además, grietas en muros de los cuerpos anexos, en los tambores de las cúpulas de estos mismos y daño en las linternas de remate sobre estas cúpulas secundarias.

**Figuras 5.45 y 5.46 - Parroquia del Padre Jesús y detalle del daño en la parte posterior de la torre**

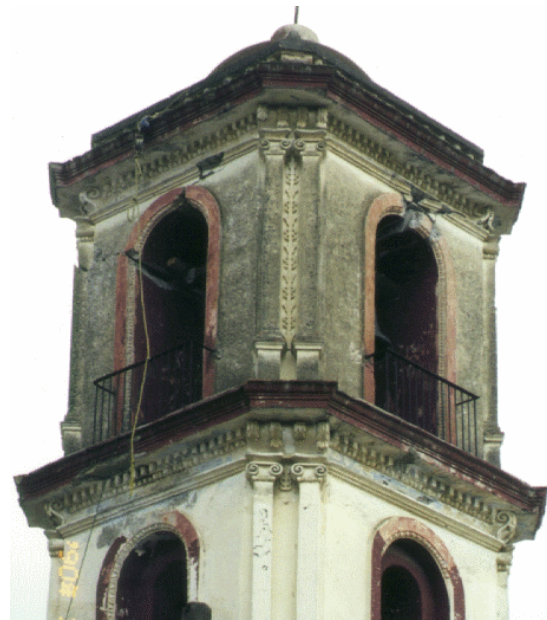
**Figuras 5.47 y 5.48 - Esquema del daño exterior y detalle del daño en la torre izquierda**

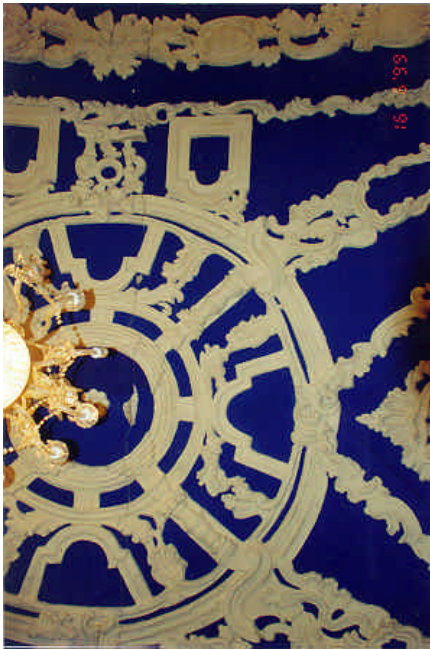
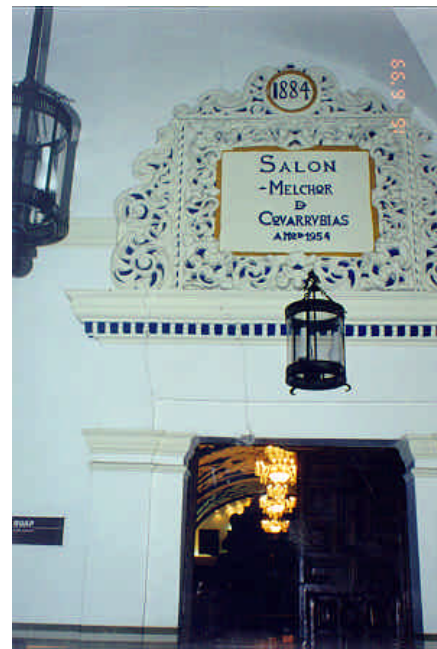
**Figuras 5.55 y 5.56 - Agrietamiento en bóvedas y muros del Salón Melchor de Covarrubias**

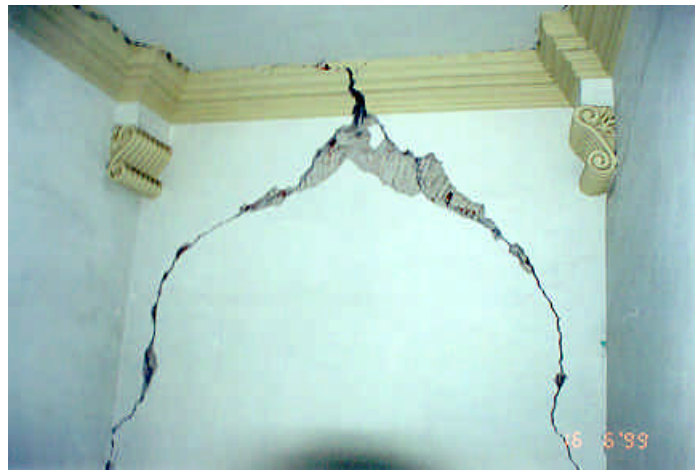
En el recorrido por el Edificio Carolino no se encontró daño aparente en el segundo patio ni en sus zonas vecinas. Sin embargo, se observaron ligeros agrietamientos alrededor del primer patio. El daño se concentra en la parte posterior del Auditorio y en las claves de las cúpulas que forman el entrepiso perimetral del primer patio (fig. 5.60). Adicionalmente, se registraron agrietamientos en el muro de colindancia con la Iglesia de la Compañía. Nuevamente, estos agrietamientos siguen la traza de antiguos arcos que fueron cerrados.

**Figura 5.57 - Agrietamiento que sigue la traza de un arco relleno con muro de mampostería**

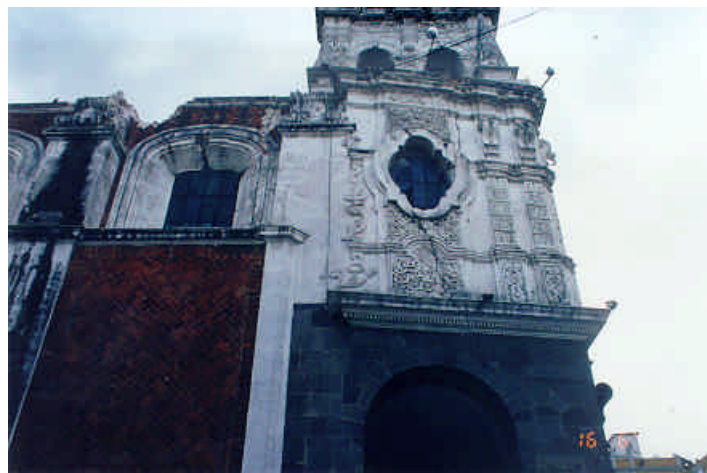
El daño en la Iglesia de la Compañía se localiza en dos regiones específicas. Una es el portal de fachada y la segunda en las crujías longitudinales ubicadas hacia el norte, paralela a la calle de Juan de Palafox y Mendoza. El daño en el portal se observó en forma de agrietamiento y desconchamiento de la mampostería a lo largo del espinazo de las bóvedas y en uno de los costados de la torre norte (fig. 5.62).

**Figura 5.62 - Daño en la torre norte**

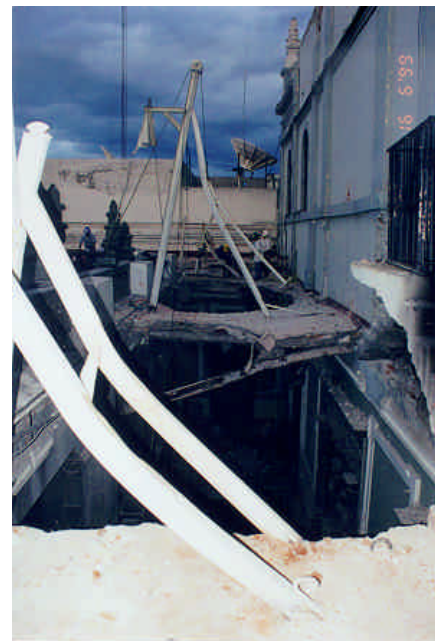
**Figuras 5.65 y 5.66 - Almenas y balaustrada desplomadas; colapso de la losa del segundo nivel**

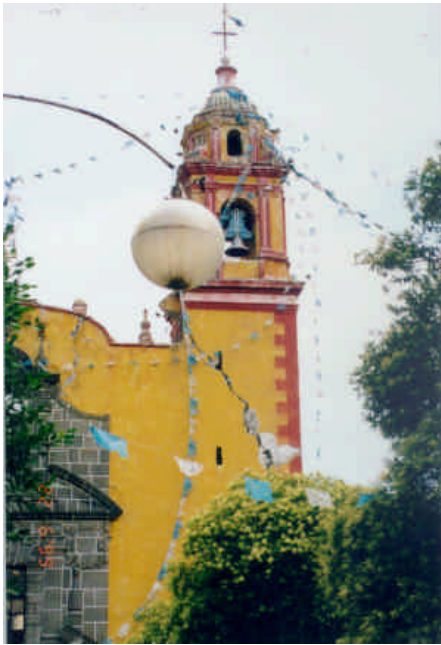
**Figuras 5.84 y 5.85 - Agrietamiento de una de las torres de fachada y colapso de una de las cúpulas**

De acuerdo con los comentarios del fiscal de la iglesia, la estructura ha sufrido daños en sismos previos y ha sido reparada mediante el relleno de las grietas. Convendrá hacer una revisión detallada de la efectividad de tales reparaciones para decidir sobre los posibles métodos que se emplearán para rehabilitar la estructura.

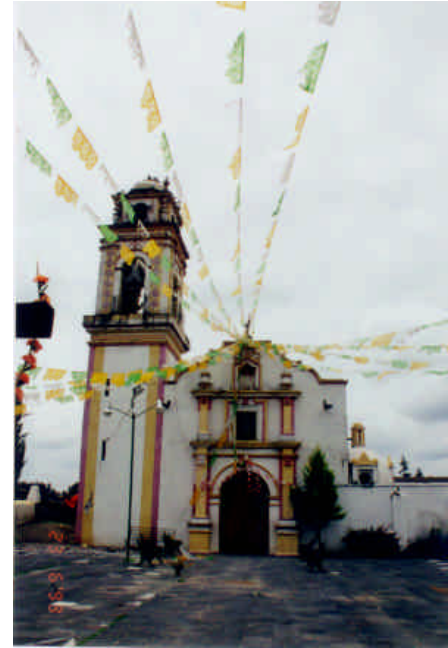
El daño apareció en forma de grietas inclinadas. El agrietamiento inicia en la interfaz del cuerpo bajo de la fachada con la torre y se prolonga hacia abajo aumentando su inclinación hasta hacerse prácticamente vertical en la base de la torre (fig. 5.93). La orientación de este agrietamiento sugiere una combinación de demandas de cortante y compresión.

**Figuras 5.92 y 5.93 - Vista general y agrietamiento de la torre de la Iglesia de San Pedrito**

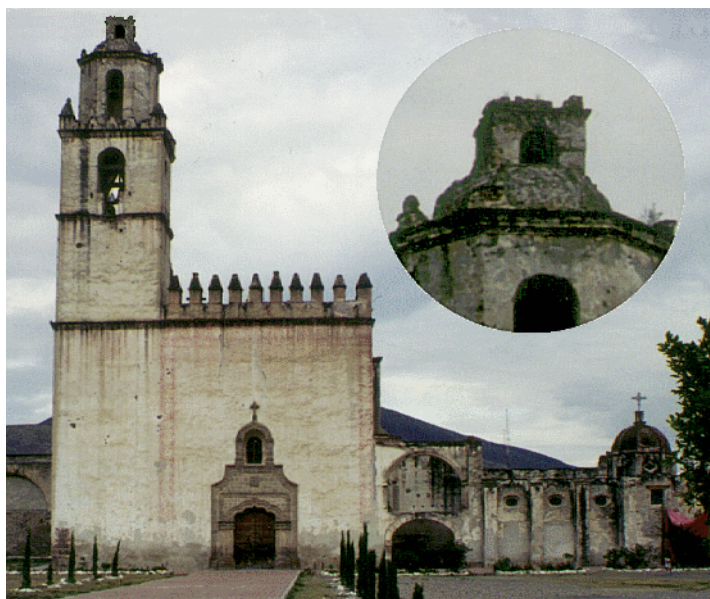
Se determinó, por informes de los vecinos, que el campanario perdió la linterna y la cruz (fig. 5.98). Se encontró cierto grado de deterioro y falta de mantenimiento; incluso en la cúspide de la torre se observó crecimiento de plantas en la zona de la falla lo que hizo pensar inicialmente que el daño era previo. Se informó también que se presentaron agrietamientos en la nave principal. Se observó que la estructura en sí es suficientemente robusta ya que tiene una densidad de muros y elementos resistentes adecuada para las solicitaciones sísmicas; sin embargo, se tendrá que verificar si se presentó daño en otras partes de la construcción.

**Figura 5.98 - Vista general y detalle del daño en el Exconvento Franciscano**

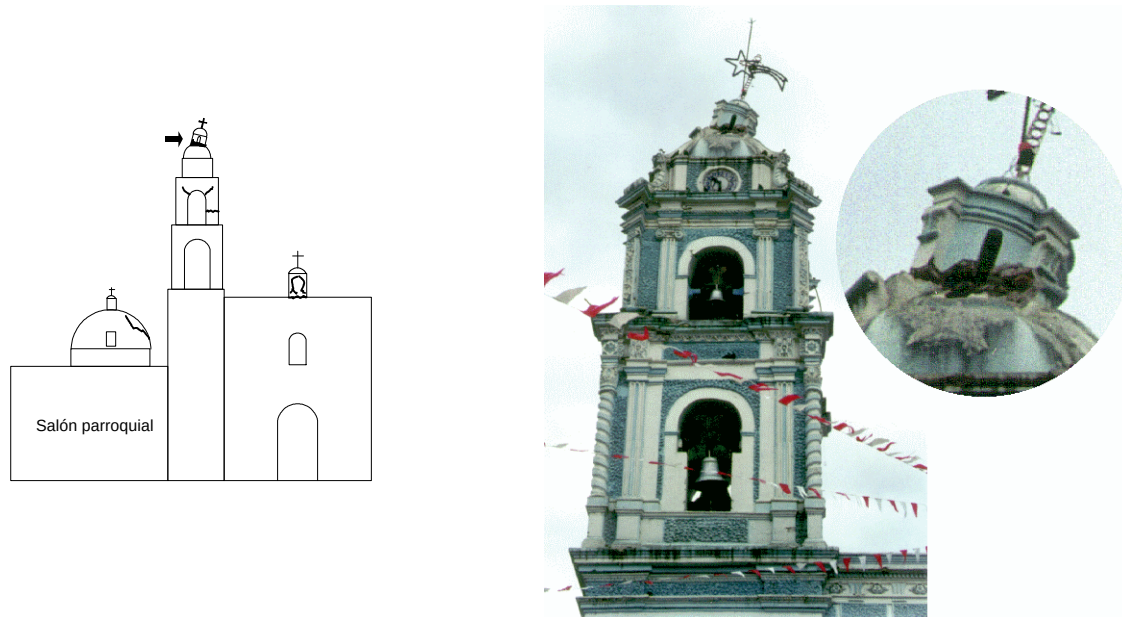
Se observó la falla total de la linterna sobre la torre; este remate totalmente quedó aplastado en su base e inclinado hacia un lado lo que la deja en condición inestable (figs. 5.99 y 5.100). Se formaron grietas en la imposta del arco del segundo nivel del campanario, así como una grieta horizontal que rodea completamente la columna del campanario a la derecha de la ventana mencionada. La almena de la fachada presentó una grieta horizontal alrededor de su base.

**Figuras 5.99 y 5.100 - Esquema del daño exterior y detalle de la torre**

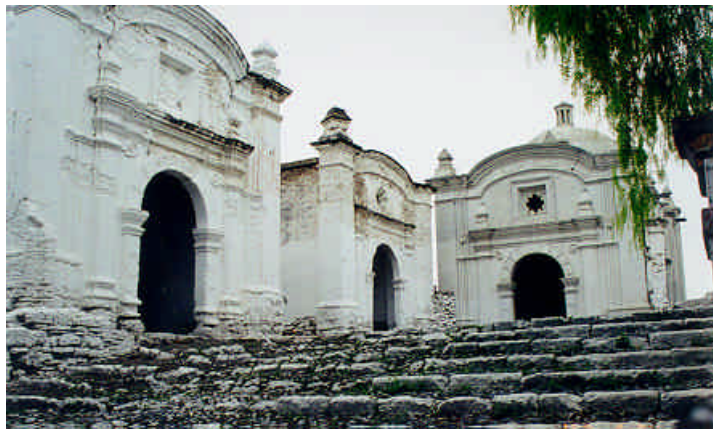
El frontón presentaba agrietamiento y desprendimiento de material en su base, así como algunas grietas diagonales en diferentes lugares. La almena que se encuentra en el lado sur, presentaba cizalleo en su base, aunque permanecía todavía en su lugar. En la fachada principal se produjo una grieta vertical que partía de la base del frontón y bajaba hasta la clave del portón atravesando la ventana del coro (fig. 5.103).

**Figuras 5.103 y 5.104 - Grietas en fachada y vista general de las iglesias anexas**

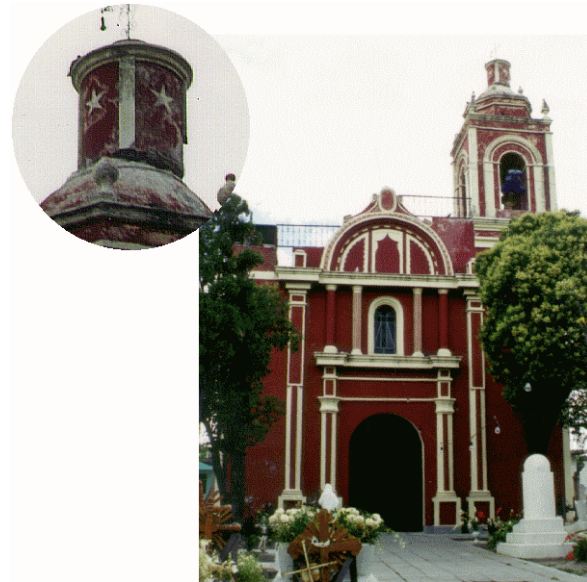
**Figuras 5.115 y 5.116 - Agrietamientos previos en los contrafuertes y detalle del daño en la torre**

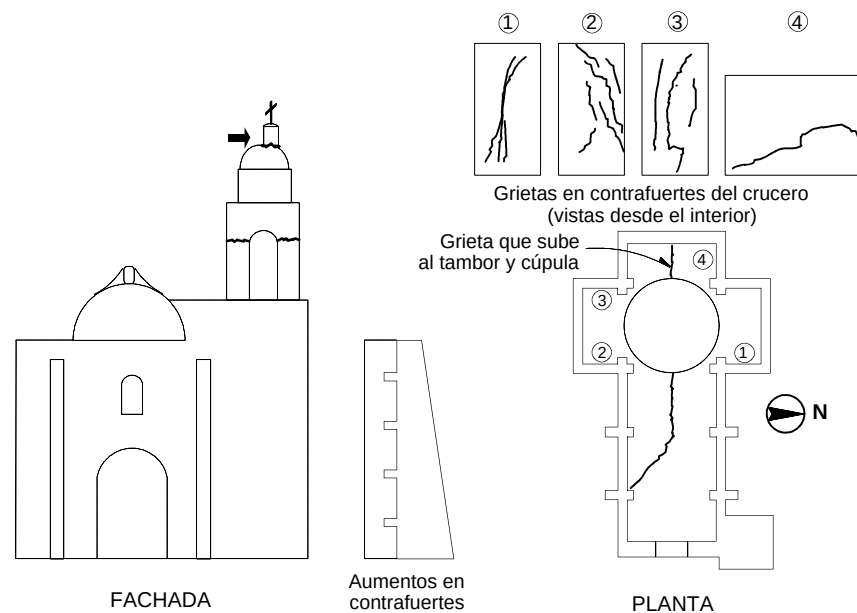
**Figura 5.117 - Esquema de los agrietamientos observados**

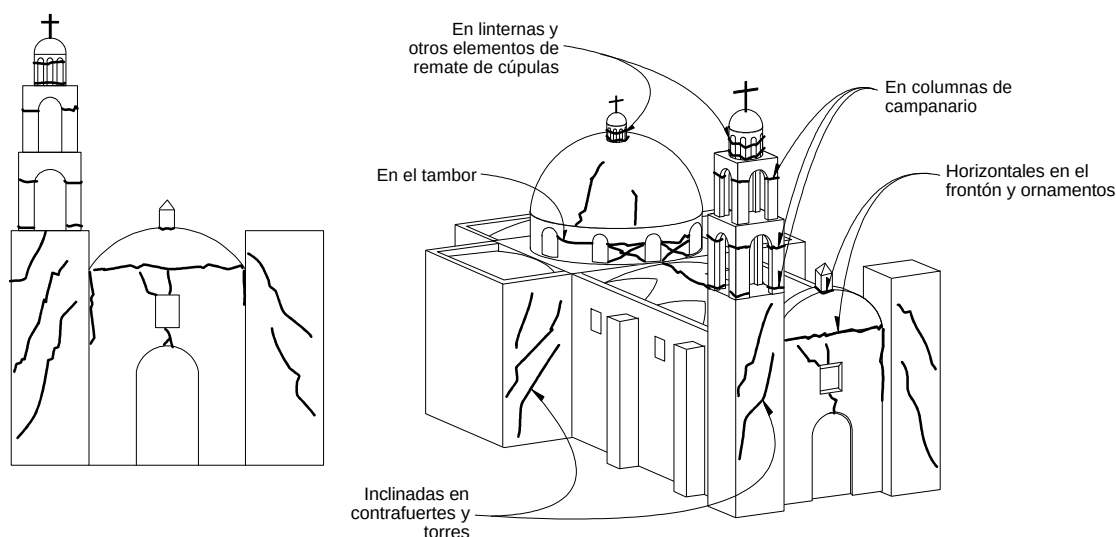
**Figura 5.126 - Daños comúnmente observados**

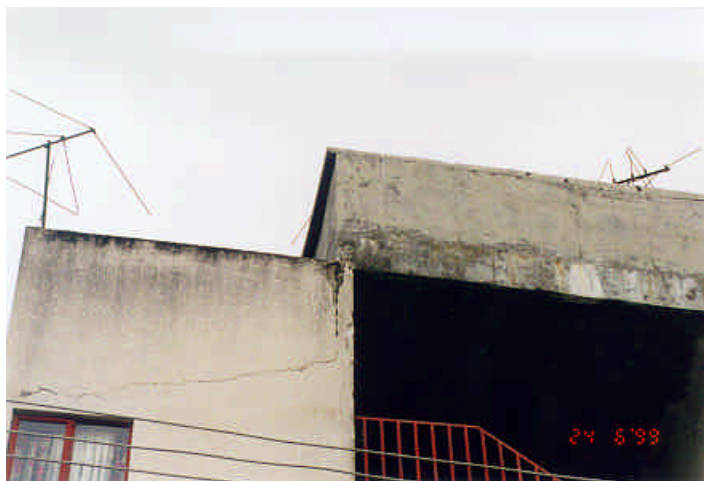
**Figura 6.8 - Daño en pisos superiores**

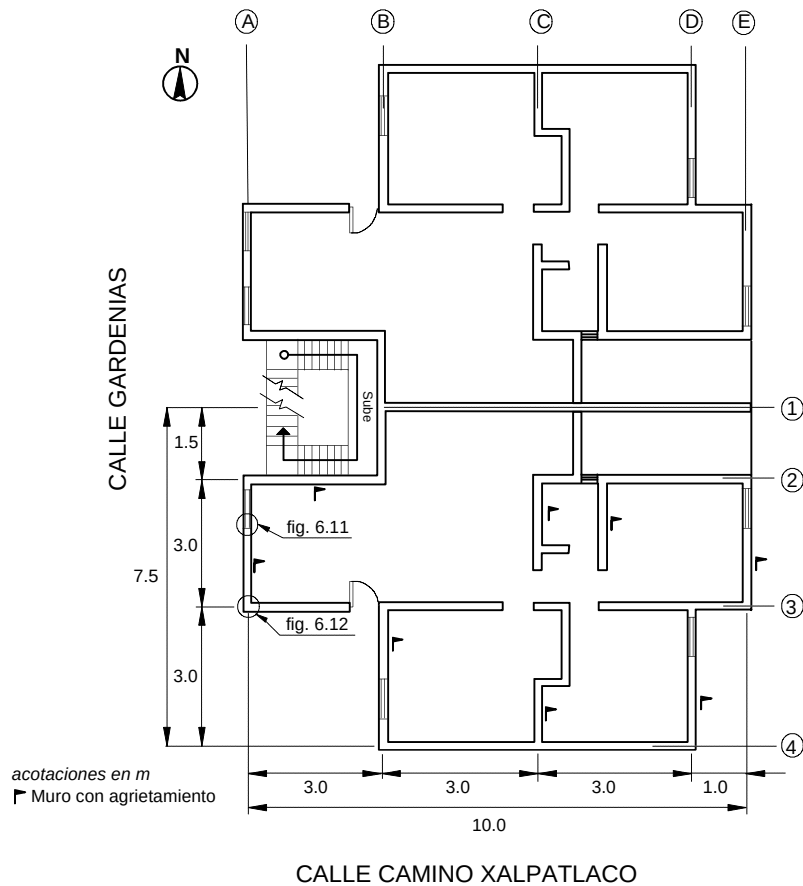
**Figura 6.10 - Distribución del daño en la planta baja del edificio 002**

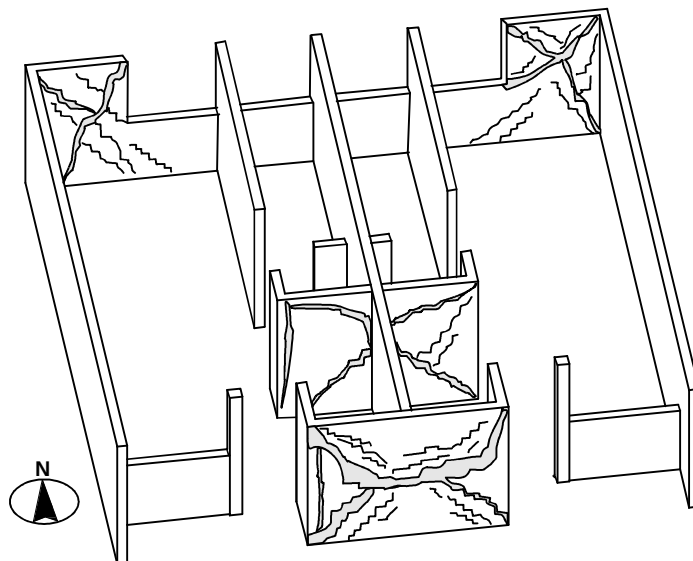
**Figura 6.16 - Disposición general del daño en la planta baja en la dirección débil (EO)**

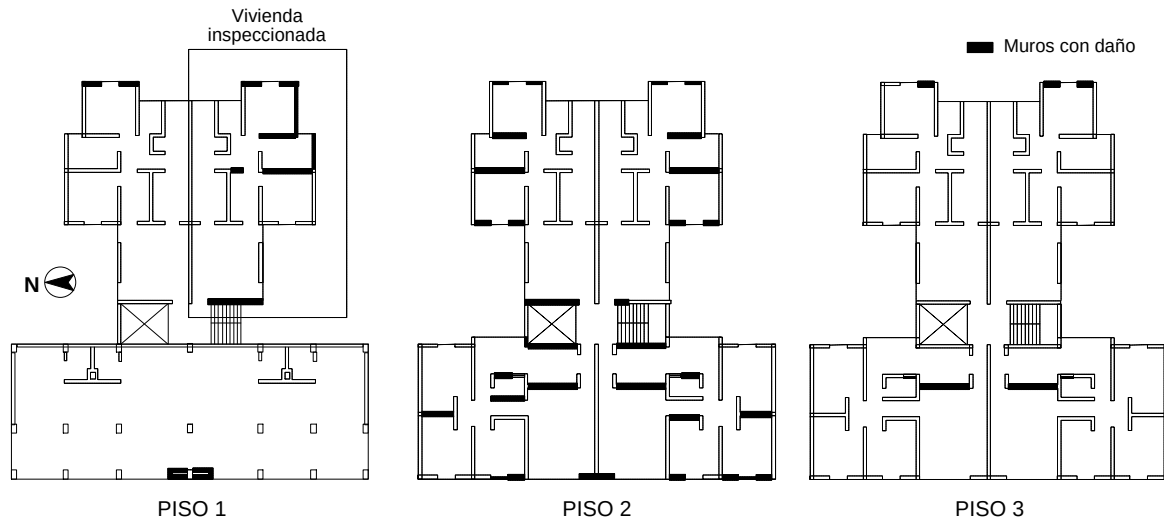
**Figura 6.34 - Localización de muros con agrietamiento**

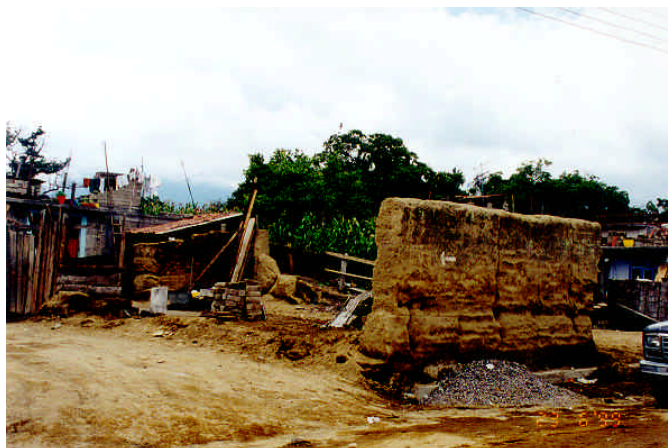
**Figura 6.53 - Baja resistencia al volcamiento en muros de adobe**

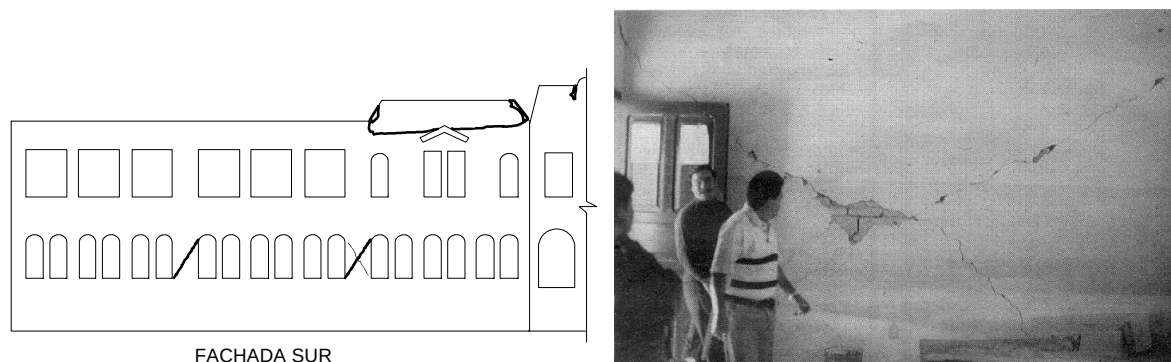
**Figuras 7.41 y 7.42 - Croquis de grietas en el muro de fachada sur y daño en muros interiores de mampostería**

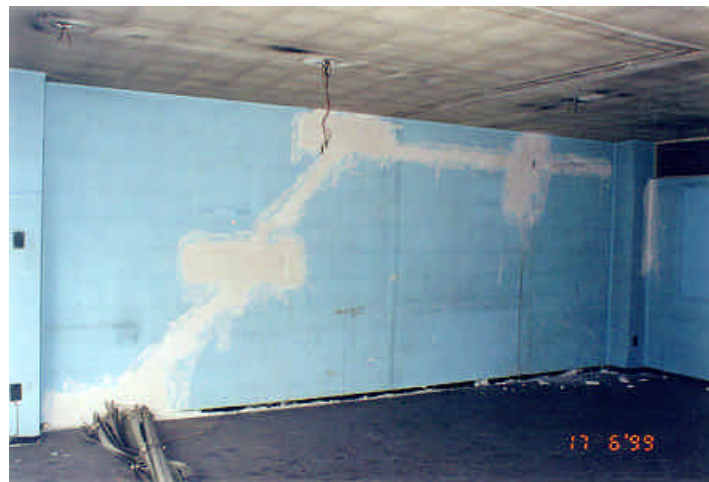
**Figura 8.10 - Muros de mampostería resanados con yeso**

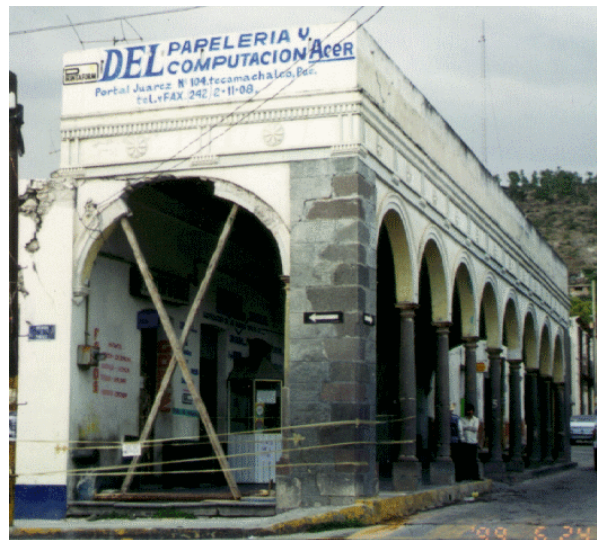
**Figura 8.15 - Falla en arco de portales**
