# INFORME TÉCNICO

INFORME DE LOS DAÑOS POR EL SISMO M 6.9 DEL 7 DE JULIO DE 2014  
OCURRIDO EN LA COSTA DE CHIAPAS

SISTEMA NACIONAL DE PROTECCIÓN CIVIL  
CENTRO NACIONAL DE PREVENCIÓN DE DESASTRES

ENERO DE 2015

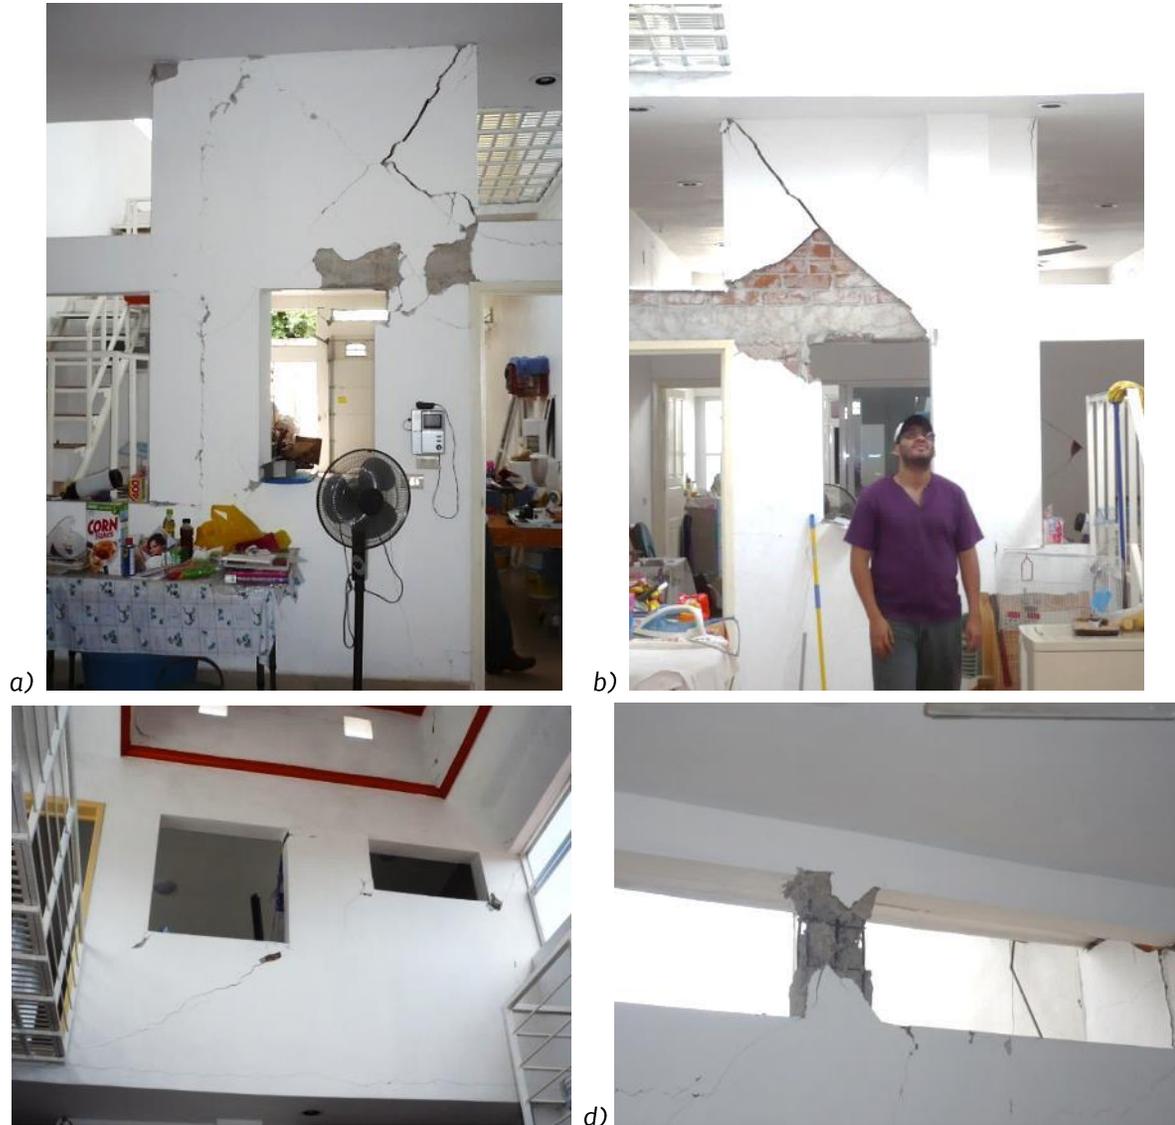
Los daños observados en la vivienda fueron grietas inclinadas a 45° por tensión diagonal en muros, caída de recubrimiento, agrietamientos en dadas y castillos, y efectos de columna corta en los elementos de concreto reforzado, como se observa en la figura 3.3.

adecuado en aberturas de ventanas y puertas. El edificio es irregular, el sistema de piso es a base de losa maciza, los elementos estructurales verticales muros y castillos no son continuos en toda la altura del edificio.

Figura 3.3 Daños en elementos estructurales: a) y b) Muro transversal a la mitad del inmueble, c) muros de la planta alta tipo mezzanine, d) falla por cortante de columna corta

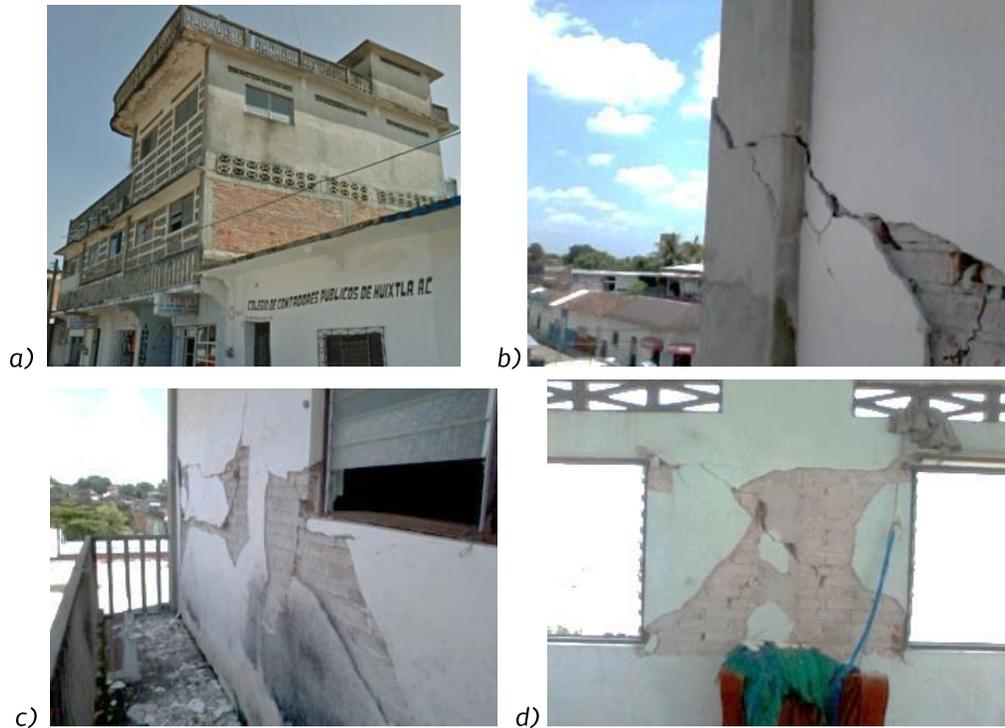
Se presentó daño estructural severo, concentrado principalmente en los elementos estructurales del tercer nivel, muros, castillos y en la escalera. Los daños observados fueron grietas inclinadas a  $45^\circ$  por tensión diagonal en muros y castillos de esquina, caída de recubrimiento en muro y agrietamiento en la conexión entre la losa y la escalera, como se muestran en las siguientes figuras.

Figura 3.4 a) Vista general de la edificación, b) agrietamiento inclinado de muro y castillo, c) y d) agrietamiento inclinado en los muros

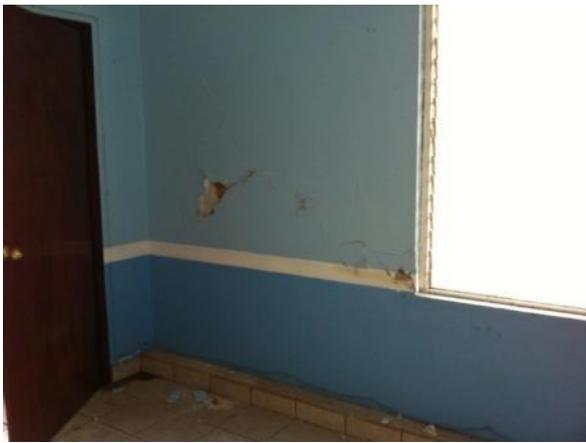
Este tipo estructural mostró un mal comportamiento durante el pasado evento sísmico; se pudo observar que, contrariamente a lo reportado en estudios experimentales en este tipo de edificaciones y en evaluaciones de daños por sismos en zonas urbanas, los daños se concentraron en la planta alta, en las zonas donde el refuerzo es prácticamente inexistente, ver Figura 3.6 y figura 3.7.

*Figura 3.6 Daño en planta baja de la vivienda ubicada en calle Abasolo norte casi esquina Iturbide oriente*

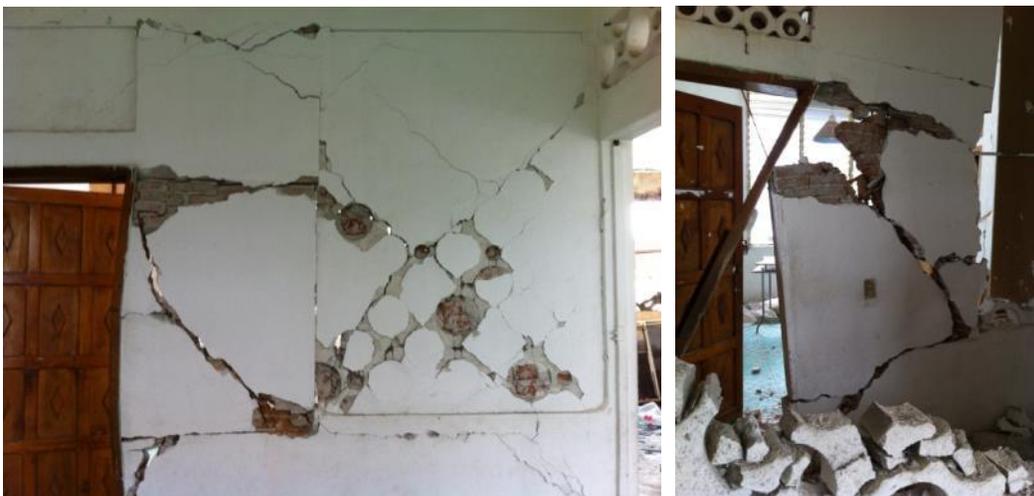
Como se muestra en la figura 3.7 el daño severo se concentró en aquellos muros con grandes huecos y sin ningún tipo de refuerzo. El mecanismo de falla fue por cortante, como lo demuestran las grietas inclinadas presentes en los segmentos de muro con daño severo.

*Figura 3.7 Daños en planta alta en viviendas de dos niveles*

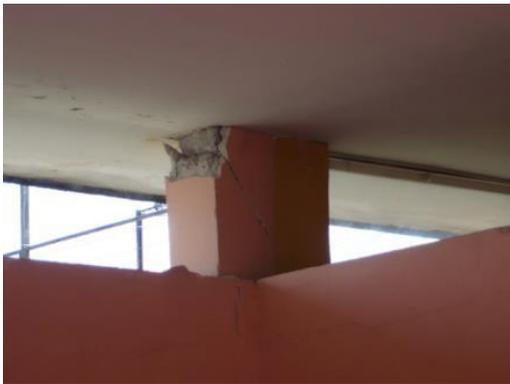
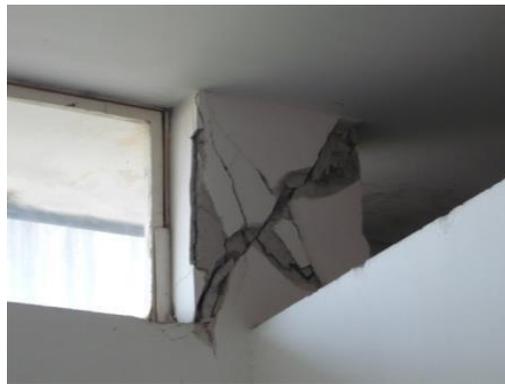
Los daños observados en este inmueble se concentraron en la planta alta, consistentes en grietas y desprendimiento de aplanados en paredes, así como daños severos en algunos castillos. En uno de éstos se observó el desarrollo del fenómeno de columna corta, debido a que es costumbre local dejar en la parte superior de las estructuras un pequeño segmento vertical libre para ventilación, como se muestra en la Figura 3.9 y Figura 3.10.

*Figura 3.9 Daños en columna corta en la planta alta del edificio ubicado en Benito Juárez norte no. 105*

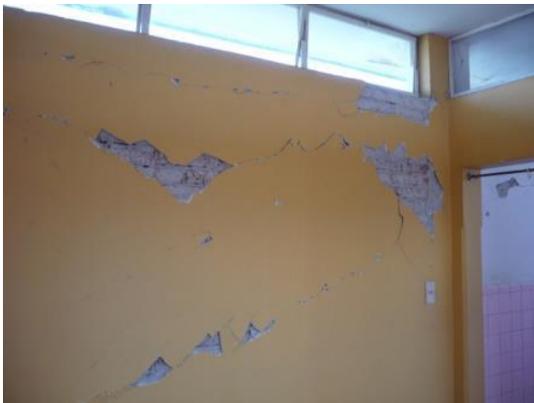
*Figura 3.10 Daño en muros en la planta alta del edificio de Benito Juárez norte no. 105*

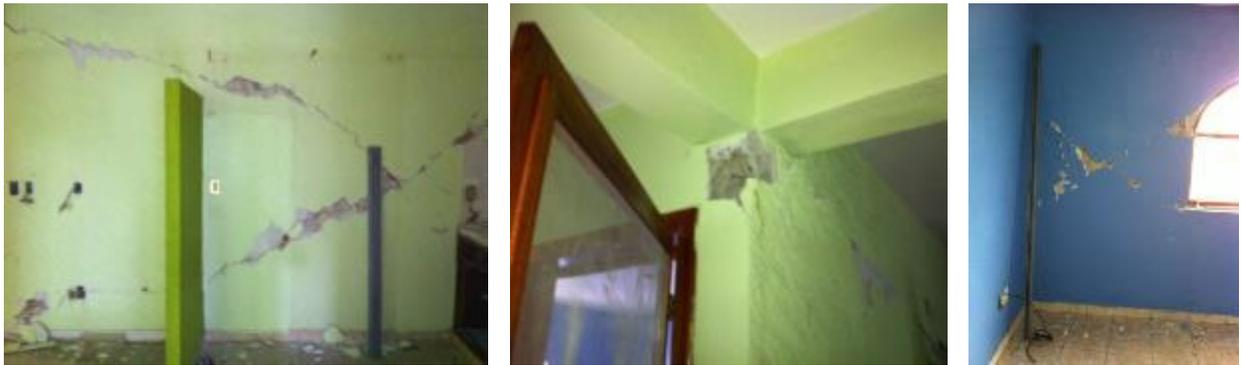
Sin embargo, en la planta alta se observó daño severo en algunos muros interiores, así como en muros de fachada sin ningún refuerzo en los huecos de ventanas. También se observó daño en la columna central del segundo nivel (ver Figura 3.12).

Figura 3.12 Daño en segundo nivel vivienda ubicada en Iturbide oriente no. 38

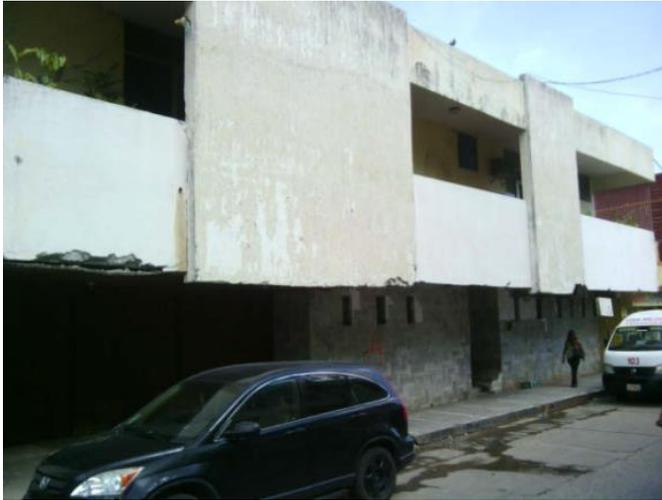
Figura 3.13 Vivienda ubicada en la calle de Rayón Norte no. 3

edificaciones unificadas: una básicamente de mampostería y otra, principalmente de elementos de concreto. Probablemente por un fenómeno combinado de diferentes pesos de las edificaciones y características disímbolas de capacidad de carga del suelo se ha generado un proceso de asentamiento diferencial en la edificación.

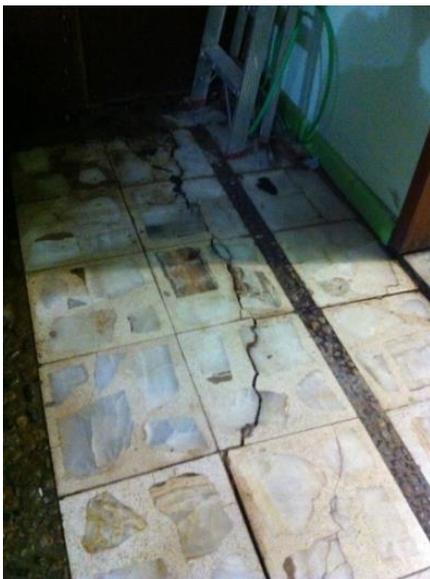
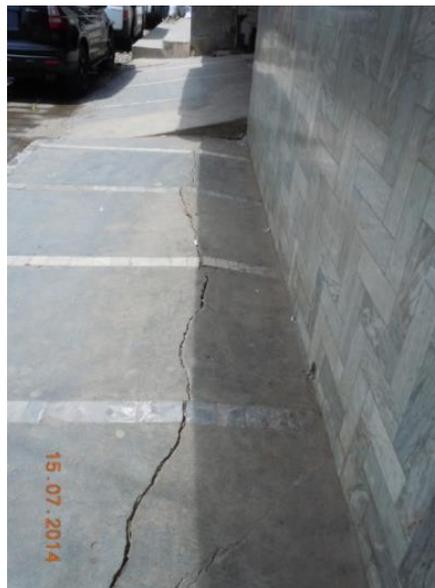
Esta estructura presenta un problema de hundimiento diferencial que se ha ido agravando con los años y ha llegado a afectar a los edificios vecinos. Este hundimiento, a pesar de no ser producto del sismo del 7 de julio, sí puede ser un factor determinante en el comportamiento de la estructura en futuros eventos sísmicos. En la Figura 3.14 se muestran algunas grietas en el suelo de la planta baja, producto del hundimiento presente en la edificación.

Figura 3.14 Grietas en el suelo por el hundimiento de la fachada

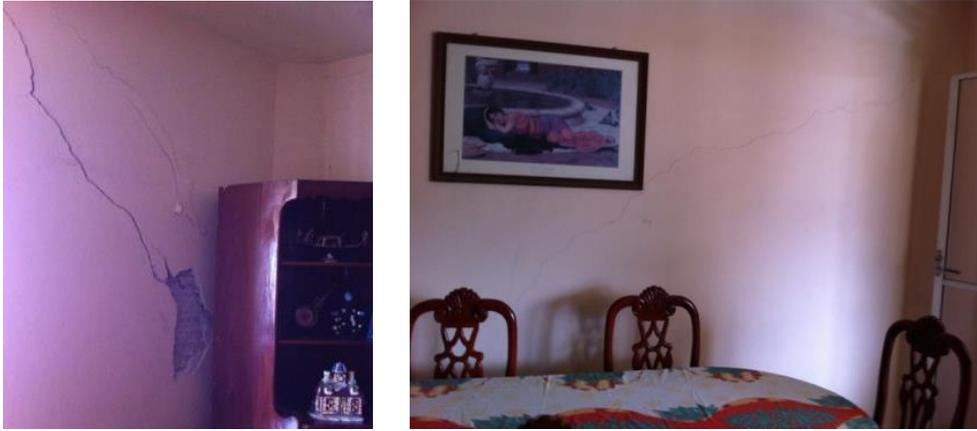
Al igual que muchas de las edificaciones afectadas en esta ciudad, producto del sismo del 7 de julio, se presentaron grietas en algunos muros de la planta alta concentrándose el daño más severo en los muros de fachada, los cuales tienen ventanas y lo que hace suponer que no cuentan con el adecuado confinamiento (Figura 3.15).

Figura 3.15 Daños en planta alta de la vivienda ubicada en Rayón norte no. 3

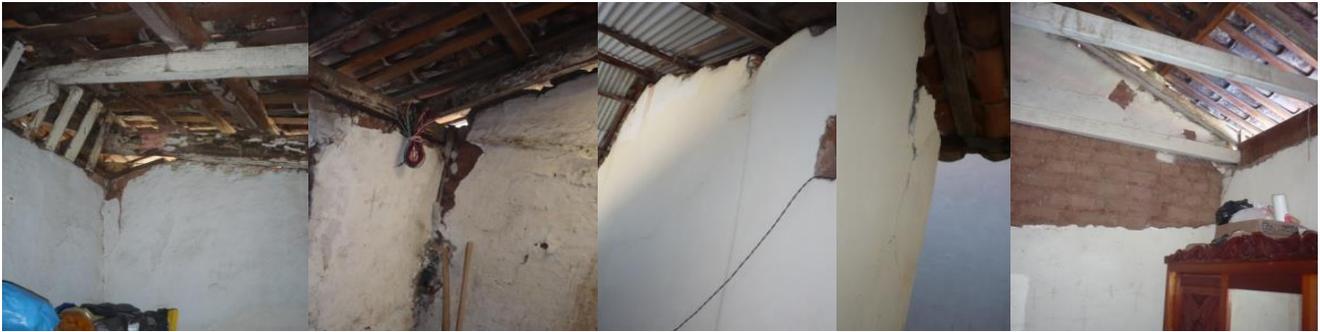
Este tipo de edificación con muros de adobe y sin castillos ni dalas, elementos que permiten el acoplamiento de los muros y, por lo tanto, el trabajo conjunto de los mismos, provoca en la mayoría de los casos que se presenten fenómenos de inestabilidad de los muros por demanda de fuerzas laterales perpendiculares al plano. La manifestación de este tipo de daño son las grietas verticales en las esquinas, o uniones entre los muros ortogonales. Estos daños no resultan visibles en la parte externa de la edificación (Figura 3.16 a); sin embargo, esta manifestación de daño es clara en el interior de la edificación, como se observa en la

Figura 3.17. De manera resumida, se puede decir que los daños visibles fueron fallas en dos de los muros perimetrales, separación de algunas esquinas de la vivienda por falta de confinamiento y pérdida de recubrimiento.

Figura 3.17 Daño en muros de adobe

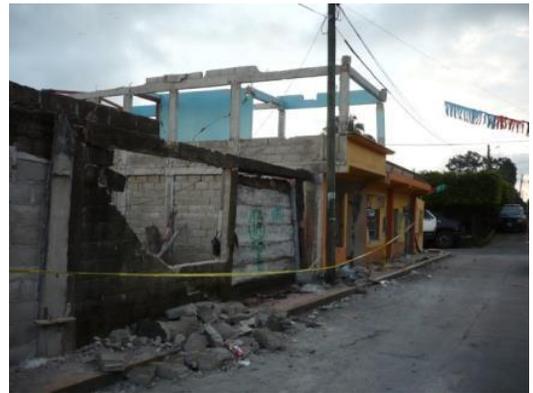
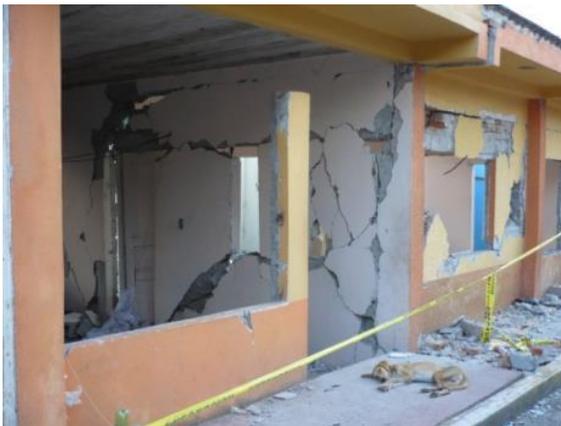
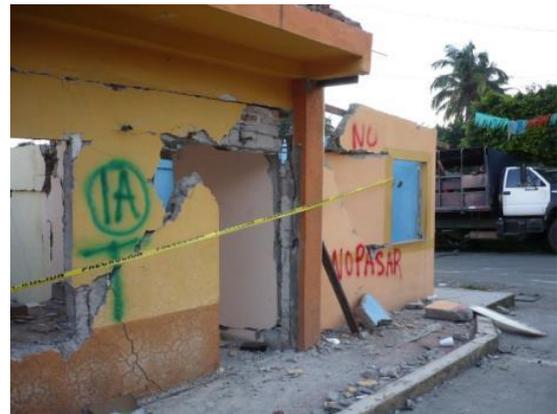
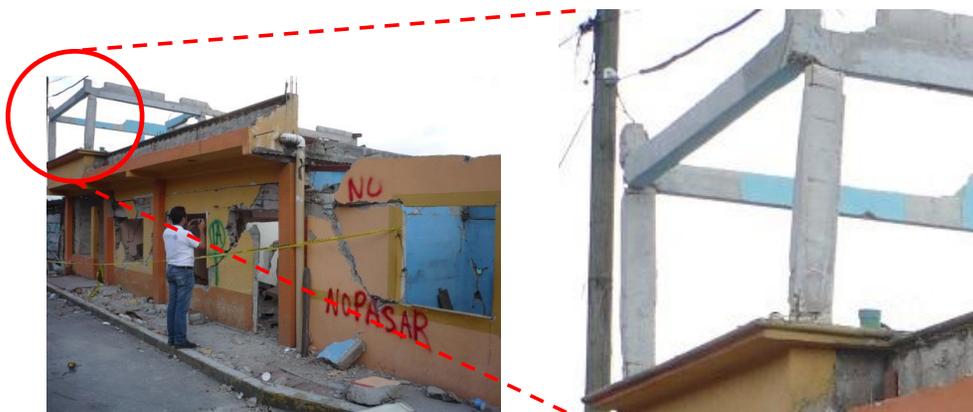
En la Figura 3.22, incisos b) a e) se observa el daño en la totalidad de la fachada y muros interiores. El daño en los muros paralelos a la fachada, fue similar al que se presentó en los muros perpendiculares a la fachada, por lo anterior, es de esperarse que las amplitudes del movimiento en las dos direcciones ortogonales hayan sido del mismo orden. En términos generales, los agrietamientos en los muros fueron diagonales que indican la falla por cortante de la mampostería. En la figura b) se observa que, como consecuencia del daño, el techo ligero del segundo piso ha sido removido; además en los muros de la fachada, el daño se extendió al muro divisorio de la vivienda colindante, lo anterior debido a que no existe una separación adecuada entre las viviendas, la capacidad lateral insuficiente de los muros y el efecto de torsión de la vivienda de dos niveles descrito en el párrafo anterior. En las figuras también se aprecian tabiques de barro recocido en combinación con tabicones de concreto, lo anterior podría ser un indicativo de que la vivienda se construyó en distintas etapas utilizando diferentes materiales (probable autoconstrucción). Las aberturas de las puertas y ventanas no se encuentran debidamente confinadas, lo que fomentó una baja capacidad de deformación de la estructura una vez que se formó el puntal de compresión en los muros de mampostería. También, se resaltan las deficiencias en el detallado del refuerzo de los castillos y las dalas. En la figura e) se resalta la deficiencia en las conexiones trabe-columna de los elementos del segundo piso. Se destaca que las trabes se encuentran, para efectos prácticos, simplemente apoyadas en las columnas. Es probable que las cuantías de refuerzo longitudinal

y transversal sean insuficientes para garantizar el trabajo de los elementos como un marco rígido resistente a momento. La deficiencia anterior también fue detectada en las conexiones de las dalas a los castillos en la planta baja. Esta mala práctica constructiva originó una zona de falla horizontal en la interface entre las dalas y el muro que se puede observar en c) y d) de la Figura 3.22.

b) Vista general de la vivienda tras el sismo

c) Detalle del daño en fachada y muro interno

d) Detalle de daño en fachada

e) Detalle del daño en la estructura de concreto de la planta alta

En términos generales, la mayoría de los daños observados en la localidad de Guatimoc fueron consecuencia de un mal detallado en las uniones de las dalas con los castillos, la ausencia de confinamiento en las aberturas de puertas y ventanas, así como un deficiente anclaje entre el sistema de techo y los muros. La mayoría de las viviendas de la localidad han sido concebidas bajo la modalidad de autoconstrucción, en donde la mayoría de los requisitos reglamentarios no fueron respetados. Ante las deficiencias constructivas detectadas en edificaciones del sector informal, se considera que la vulnerabilidad de las viviendas se puede reducir significativamente cuando se sustituyen los techos ligeros por losas construidas con materiales sólidos, por ejemplo concreto reforzado. El caso mostrado en la Figura 3.22 es un ejemplo de lo anterior.

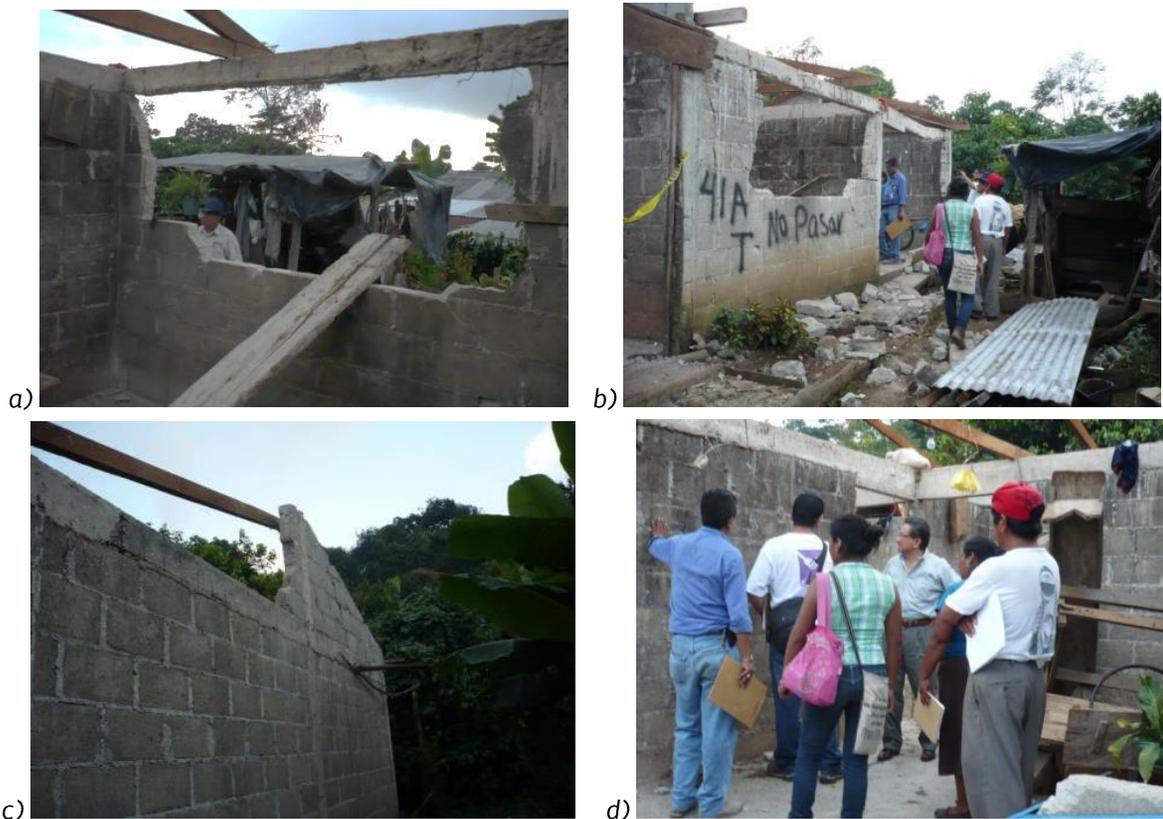
En la Figura 3.23 se presenta una vivienda de un nivel construida con techo ligero a base de lámina. Los muros fueron construidos a base de mampostería de tabicón macizo de concreto. En las imágenes se observa que, como consecuencia del daño, el techo ligero ha sido removido. La dala de cerramiento dispuesta en todo el perímetro de la edificación, contribuyó parcialmente a generar un comportamiento acoplado de los muros, lo cual evitó el colapso de los mismos bajo cargas fuera de su plano. En las imágenes se observan las deficiencias en el anclaje de los elementos principales del techo ligero y la ausencia de un buen confinamiento en las aberturas de puertas y ventanas. La falta de continuidad de la dala de cerramiento en los pretilos utilizados para dar pendiente al techo ligero y el pobre comportamiento fuera del plano, originó la caída de los mismos.

Figura 3.23 Vivienda de un nivel con techo ligero dañada en Guatimoc, municipio de Cacahoatán

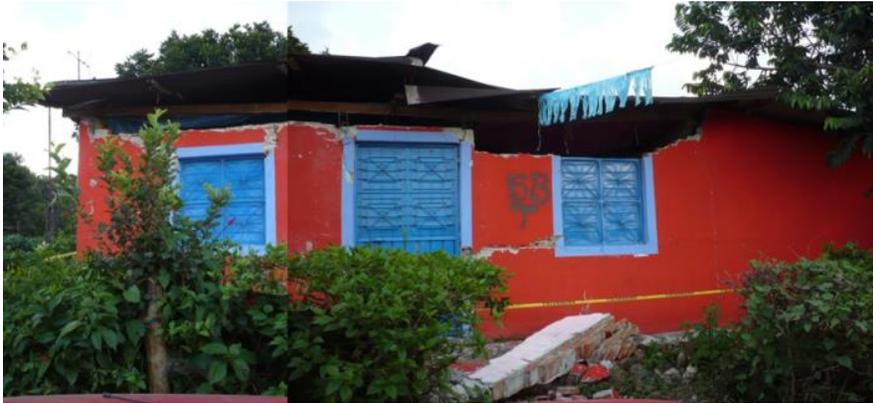
En la Figura 3.24 se presenta una vivienda de un nivel construida con techo ligero a base de lámina. Los muros fueron construidos a base de mampostería de tabique de barro recocido. De las imágenes de la figura se observa la caída de la dala de cerramiento en la zona de la ventana. La caída del cerramiento y, en términos generales, el agrietamiento en las zonas de los cerramientos en la puerta y ventanas, aspecto que tiene origen en la limitada extensión de la dala más allá de la zona de la abertura, en el detallado deficiente de las conexiones dala-castillo y en la falta de confinamiento de las aberturas de las ventanas. Además de lo anterior, se observa una grieta sensiblemente horizontal entre la puerta y la ventana.

Figura 3.24 Vivienda de un nivel con techo ligero dañada en Guatimoc, municipio de Cacahoatán

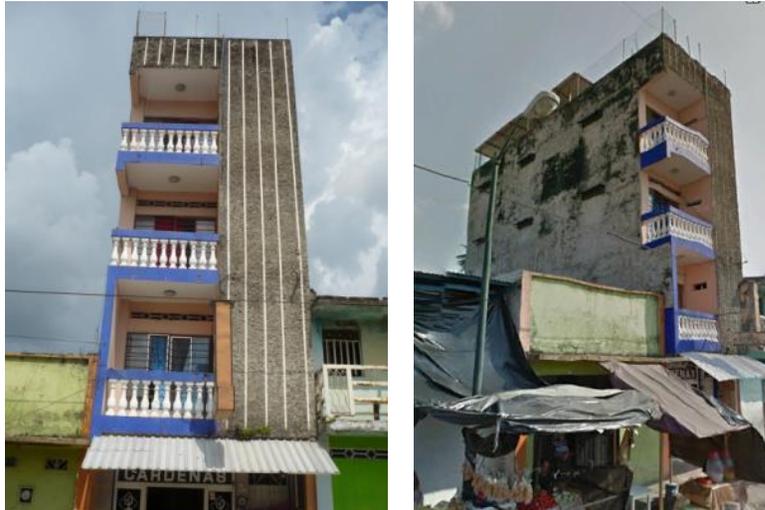
*Figura 3.25 Edificación sin daño aparente, pero que destaca por su esbeltez e irregularidad, lo que le da condiciones de vulnerabilidad*

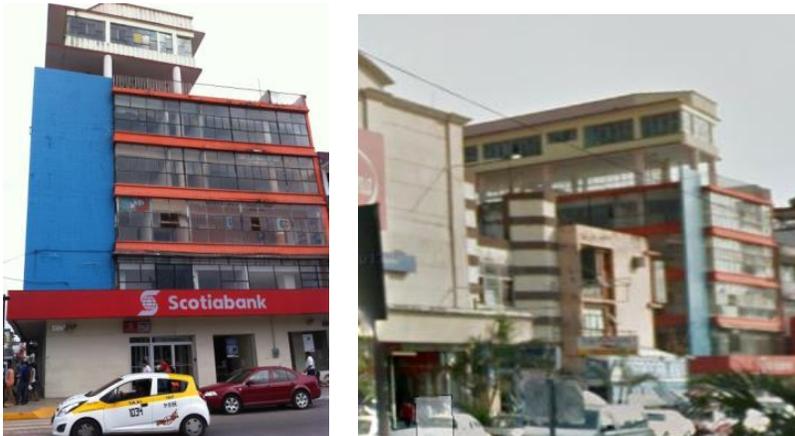
elevación. La estructura tiene siete niveles, la planta se reduce de manera abrupta en los dos niveles superiores, como se muestra en la Figura 3.29, característica que le proporciona vulnerabilidad al inmueble. Se observa que el sexto nivel de la estructura está libre en su totalidad de muros, lo que indica la existencia probable de un piso intermedio flexible, lo que aumenta la vulnerabilidad de la estructura; sin embargo, no se observaron daños debidos al sismo del 7 de julio pasado.

Figura 3.27 Edificación vulnerable sin daño en la zona centro de Tapachula

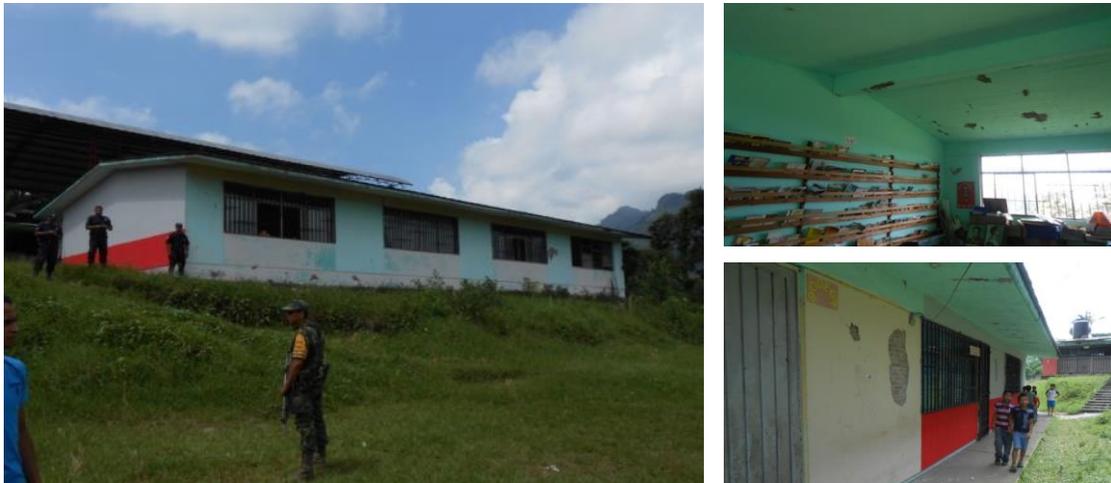
Sin embargo, en la misma figura 3.28 se puede identificar que algunos muros presentan desprendimiento de repellado, o incluso manifestación leve de agrietamiento diagonal. No obstante lo anterior, el nivel de daño por sismo es ligero resultando de mayor importancia el problema de corrosión en las losas de techo producto de la falta de mantenimiento preventivo en la infraestructura.

Figura 3.28 Estado de daño en edificación escolar reportada en el municipio de Unión Juárez (es notable el problema de falta de mantenimiento)

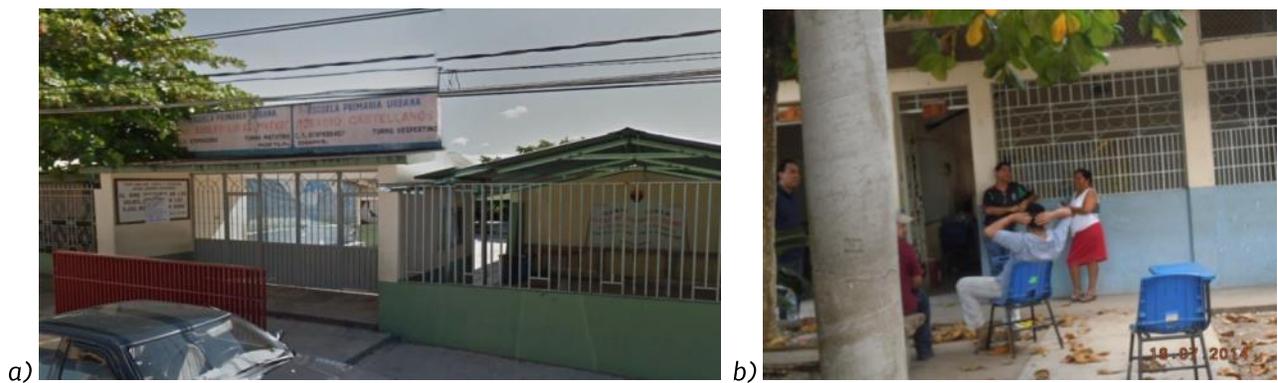
Figura 3.29 Escuela primaria Adolfo López Mateos, en Huixtla

El daño reportado en este inmueble fue en los salones más antiguos y se identificó que se originó por el agrietamiento en la interfaz entre muros de mampostería y las losas, así

como en la interface entre los muros de mampostería y un relleno en la zona de ventanales superiores de los muros, que probablemente se colocó después de la construcción de la edificación para aislarla de la periferia. Los dos tipos de manifestación de daño reportados no ponen en riesgo la estabilidad de la estructura. Sin embargo, se pudo identificar que hubo daños no estructurales, como la caída de recubrimientos en los muros y el volteo de un panel de muro, que se puso para rellenar una ventana de celosía y que no contaba con medios de anclaje a la estructura.

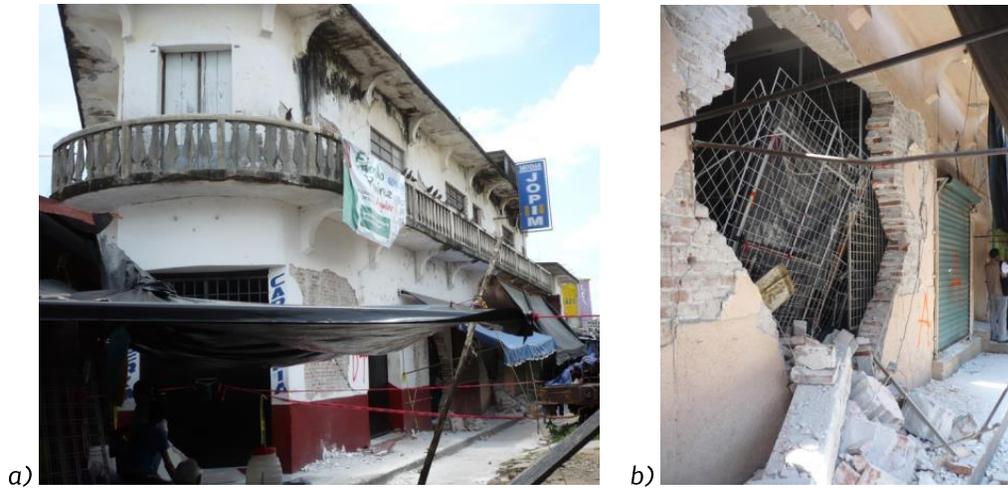
En la Figura 3.28 a) se muestra la esquina del edificio en la unión de las calles. Se nota que el inmueble cuenta con una losa volada como balcón corrido alrededor de las dos fachadas, así como la losa volada al nivel de la azotea. La balaustrada (barandal del pasillo) era de elementos de concreto prefabricado. Como se observa en b) se tuvieron colapsos parciales en los muros de la fachada sur-poniente. El daño en los muros se debe a la formación de grietas inclinadas alrededor de los huecos de puertas y ventanas, principalmente producto de la falta de refuerzo.

Figura 3.30 a) Vista general; b) Colapso de muros de mampostería en fachada sur-poniente

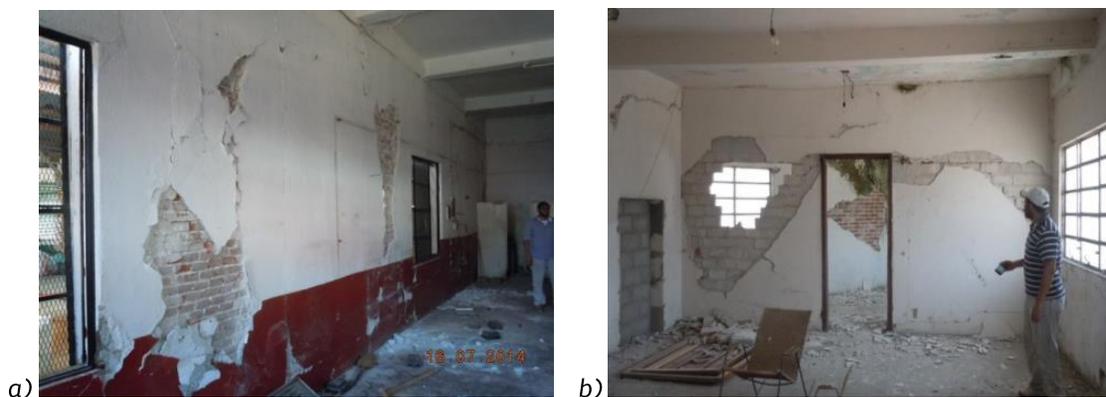
En la Figura 3.31 a) se muestran los muros agrietados de la fachada norte en la planta baja, de la misma manera que para el problema de la planta baja, el agrietamiento en los muros de planta alta se debió a la falta de refuerzo en la periferia de los huecos de puertas y ventanas. Cabe señalar que la fachada de este inmueble está sobre la calle Zaragoza, donde se montan puestos de un mercado sobre ruedas o tianguis permanente a pocos centímetros del inmueble, situación que se considera de alto riesgo debido al estado de daño de la estructura.

En la planta alta se observaron también agrietamientos inclinados en los segmentos de muro entre ventanas y puertas. Adicionalmente, se presentaron daños severos con colapso parcial de muros divisorios (no estructurales) de mampostería de piezas macizas de arcilla colocadas de canto (muro *capuchino*) con 10 cm de espesor y con cerramientos horizontal y vertical (tipo castillo pero con pobre refuerzo) en la abertura de la puerta (ver Figura 3.31 b).

Figura 3.31 Daño en muros de mampostería de la carnicería:  
a) Muros de fachada norte en planta baja; b) Muro divisorio no estructural en planta alta

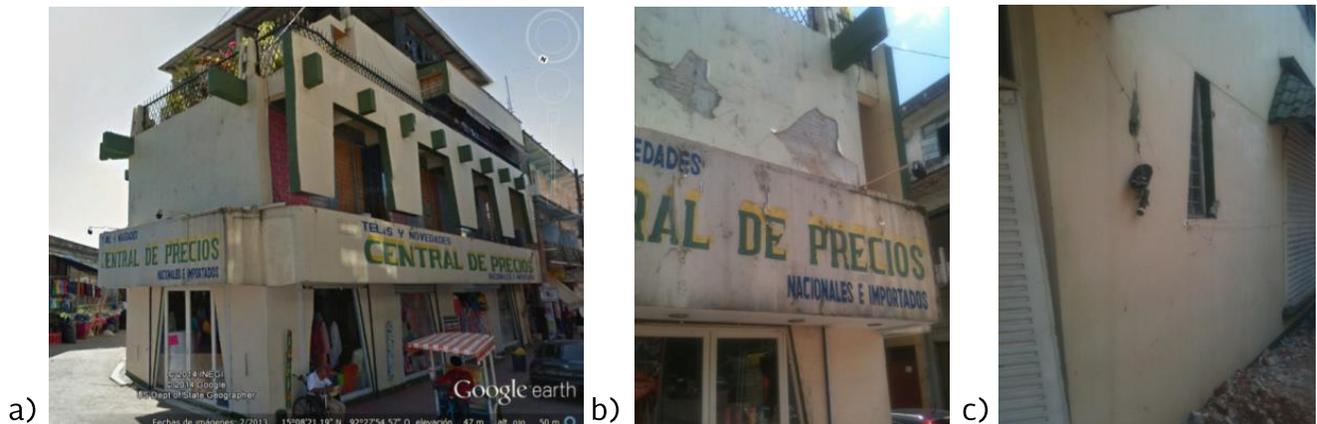
Figura 3.32 Edificio de Telas y Novedades:  
a) Vista antes del sismo (Google Earth, 2014) b) Vista de daños después del sismo

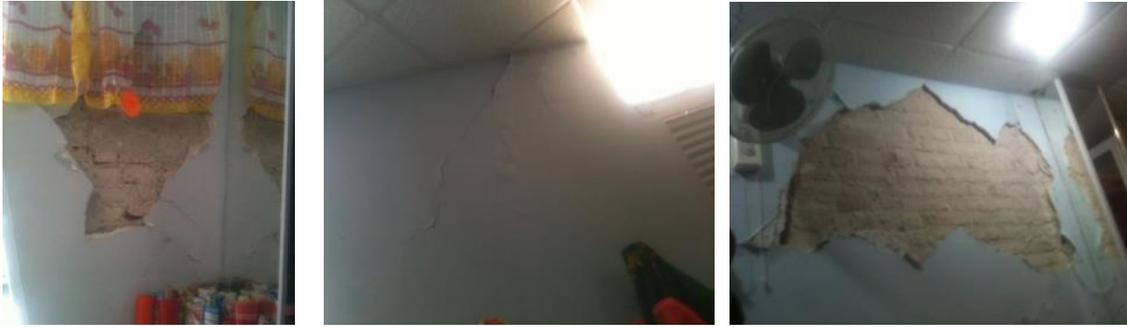
Los daños visibles fueron grietas inclinadas de tensión diagonal en muros perimetrales e interiores y pérdida de recubrimiento en algunos casos. Algunos detalles de los daños en los muros se presentan en la Figura 3.33.

Figura 3.33 vista del daño en el interior, edificio de Telas y Novedades

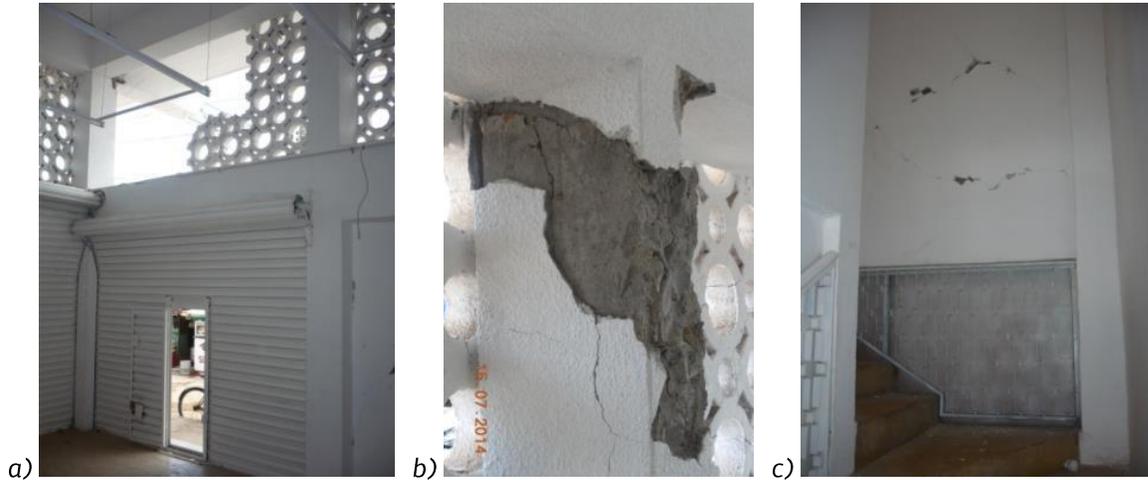
Figura 3.35 a) Colapso de la celosía b) Daño en “columna falsa”, c) Agrietamiento en muros de carga

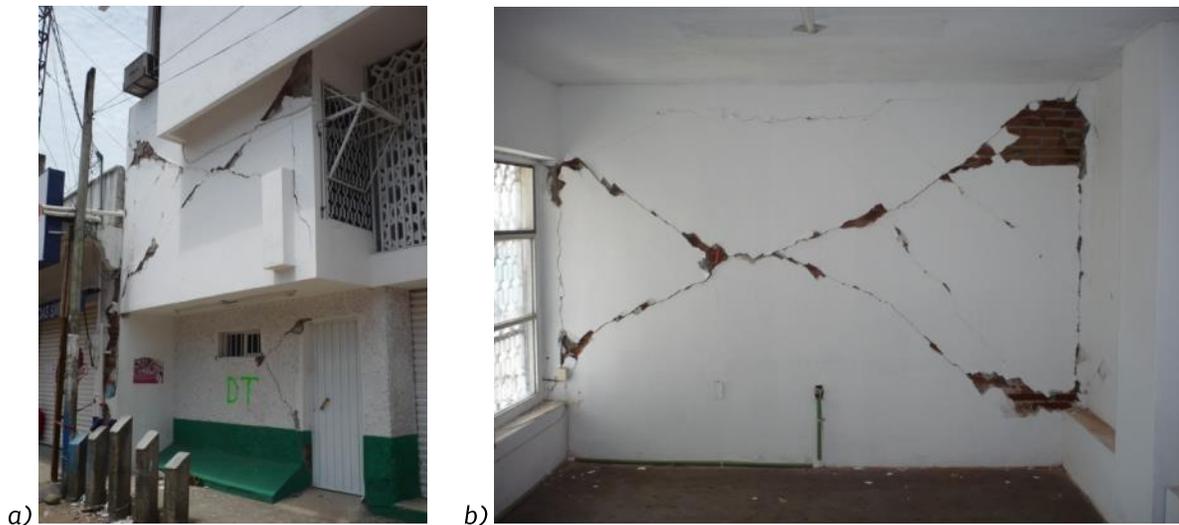
Figura 3.36 Agrietamiento inclinado en muro de mampostería ubicado en el borde de la losa en volado  
a) Vista externa, b) Vista interna

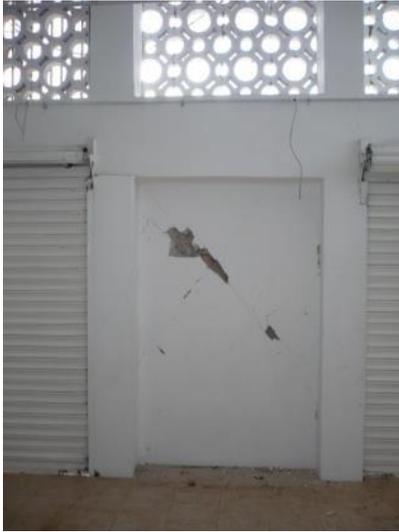
*Figura 3.37 Agrietamiento en muro diafragma entre columnas de la fachada principal*

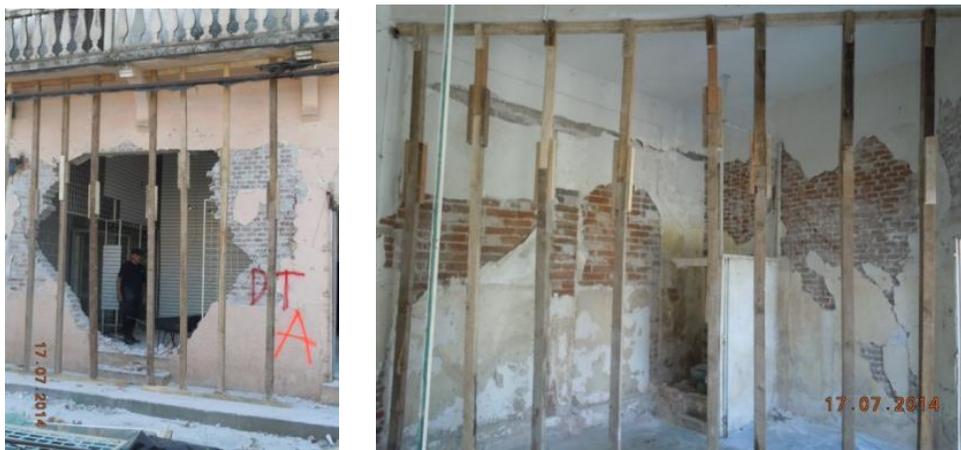
Figura 4.1 Apuntalamiento provisional en el edificio de la carnicería; se identifica que todavía les faltan las diagonales de arriostramiento (recomendaciones del CENAPRED)

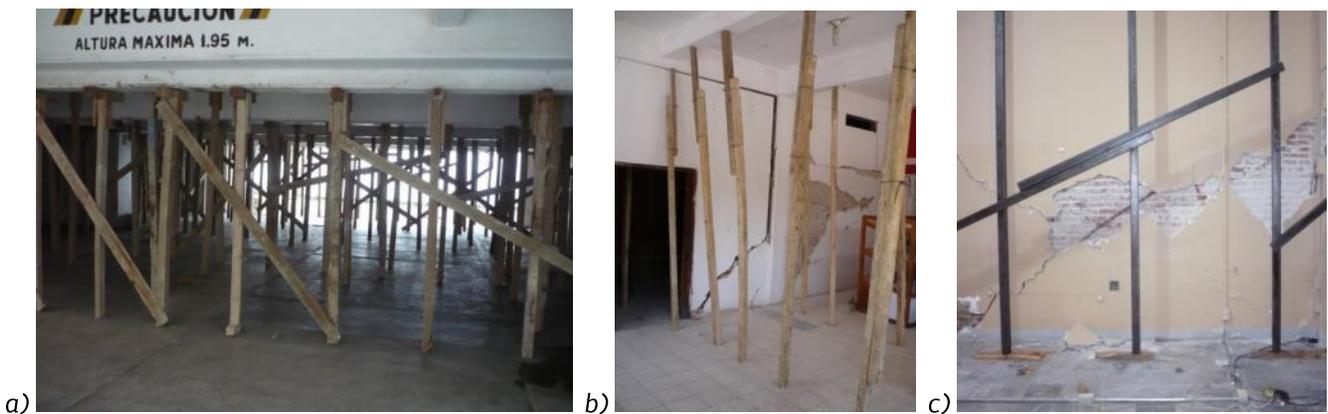
Figura 4.3 Ejemplo de apuntalamientos:  
 a) Apuntalamiento adecuadamente concebido y ejecutado (banco Banamex)  
 b) Puntales que no cumple con características deseables para su función  
 c) Puntales tubulares de acero unidos con soldadura

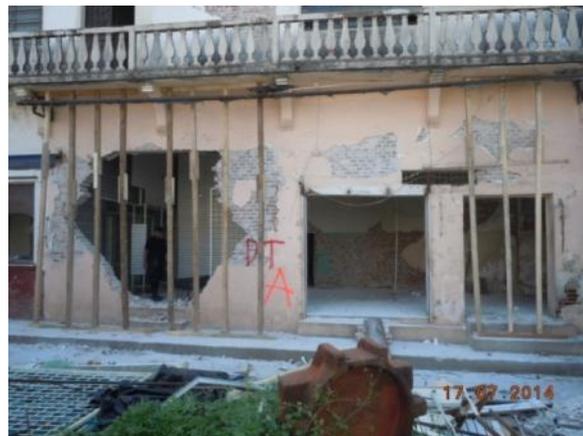
d) Vivienda en proceso de refuerzo, comentarios del CENAPRED
