Sistema Nacional de Protección Civil Centro Nacional de Prevención de Desastres

REPORTE DE LA VISITA A LA ZONA DE DESASTRE POR EL SISMO DE MW 7.8 DEL 16 DE ABRIL DE 2016 EN LAS COSTAS DE LA REPÚBLICA DEL ECUADOR

Noviembre de 2016

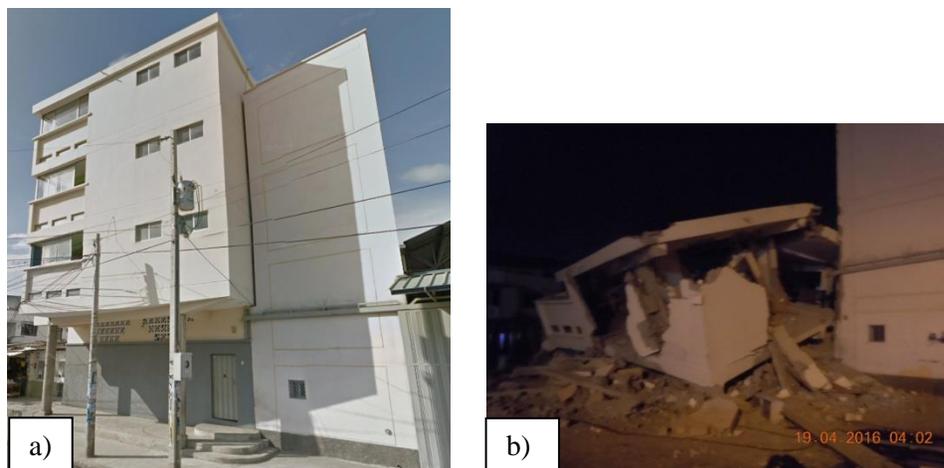
Edificio de cuatro niveles con colapso total con apilamiento de losas (figura 3.8). La estructura del lado derecho en la foto era un cuerpo independiente para las escaleras de acceso, mismo que quedó en pie con daños mínimos. El sistema estructural estaba resuelto con columnas de concreto y muros no confinados de mampostería.

Figura 3.8 Edificio junto a la Unidad Educativa Leonie Aviat, avenida 105 a) foto previa al sismo (Google Maps®, 2016), b) colapso (Foto LFC)

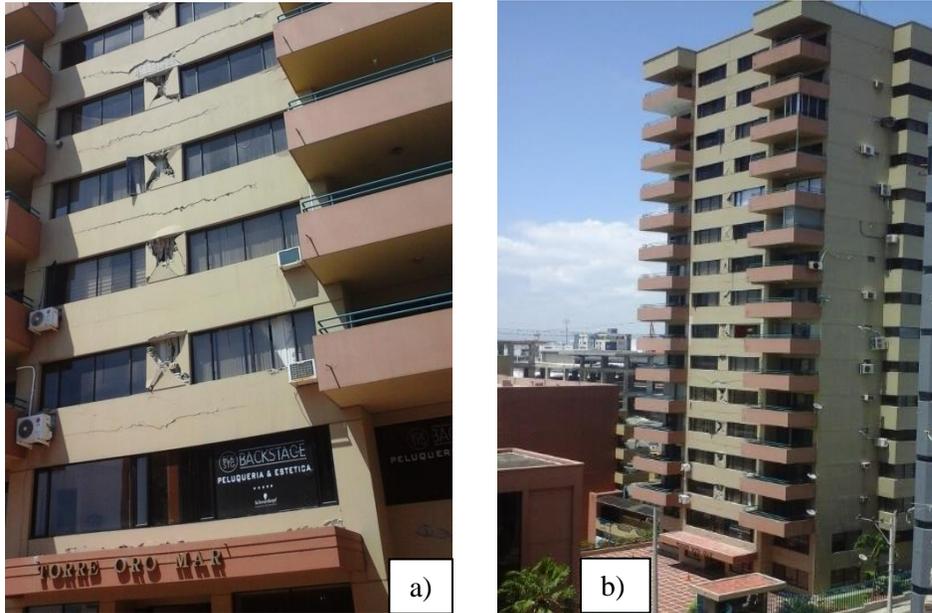
Edificio de 16 pisos y dos sótanos de estacionamiento, de uso habitacional, ubicado en avenida 23 y Jaime Chávez fue construido en 1999 (figura 3.9). Se presentaron daños severos en muros de mampostería de bloques huecos de concreto, tanto internos como externos, no se observó daño en la estructura principal de marcos de concreto reforzado.

Figura 3.9 Torre oro Mar, Manta: a) detalle de fachada principal, b) fachada posterior (Fotos LFC)

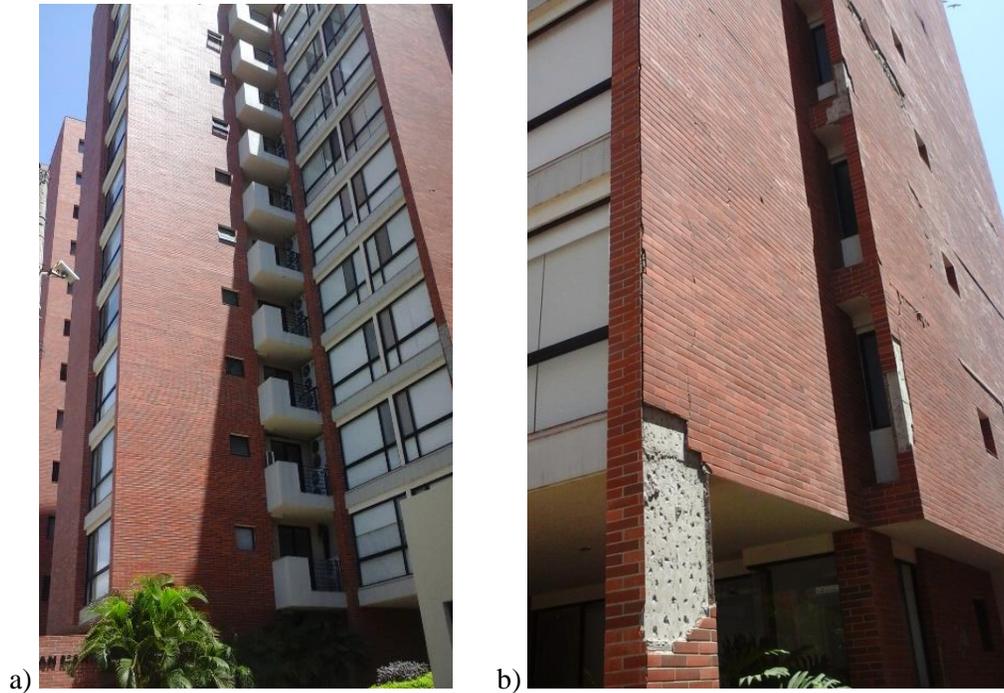
El edificio San Marino presentó daño en muros de mampostería, aunque la estructura de concreto se encontró sana. El edificio Portomare es gemelo del San Marino, con planta de espejo respecto de aquél. Cuenta con los mismos planos con detalles estructurales. El daño fue similar en muros de mampostería con estructura de concreto sana.

Figura 3.10 Edificios San Marino (a) y Portomare (b), en Manta (Fotos LFC)

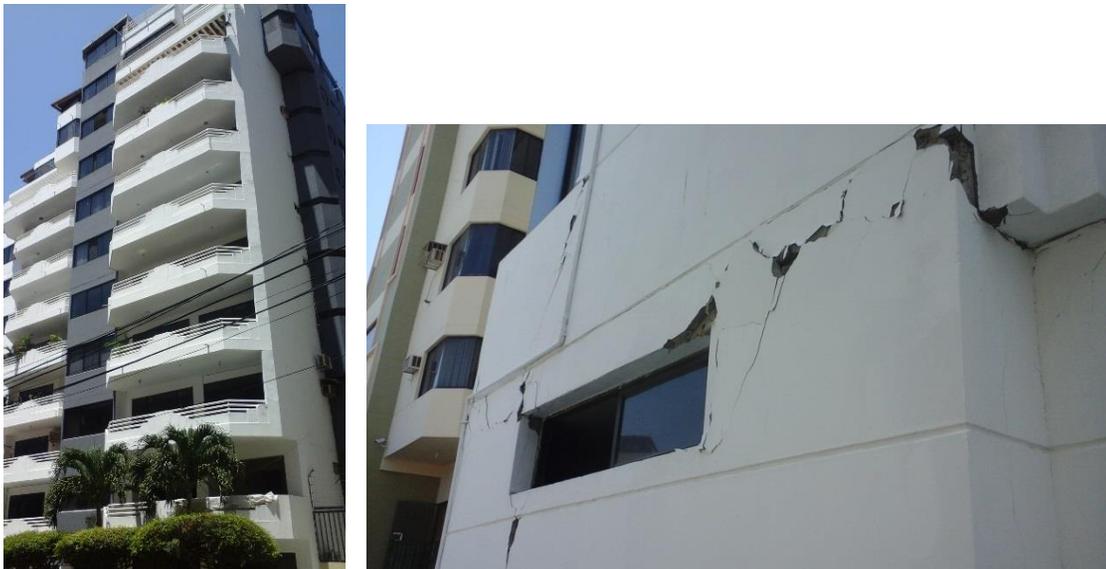
Es una edificación habitacional de 10 pisos, construida entre 1993 y 1994 con marcos con columnas y travesaños de concreto que se encontraron sin daño (figura 3.11), no así los muros de mampostería de tabique rojo artesanal, en especial en salientes laterales del edificio.

Figura 3.11 Edificio RO, en Manta (Fotos LFC)

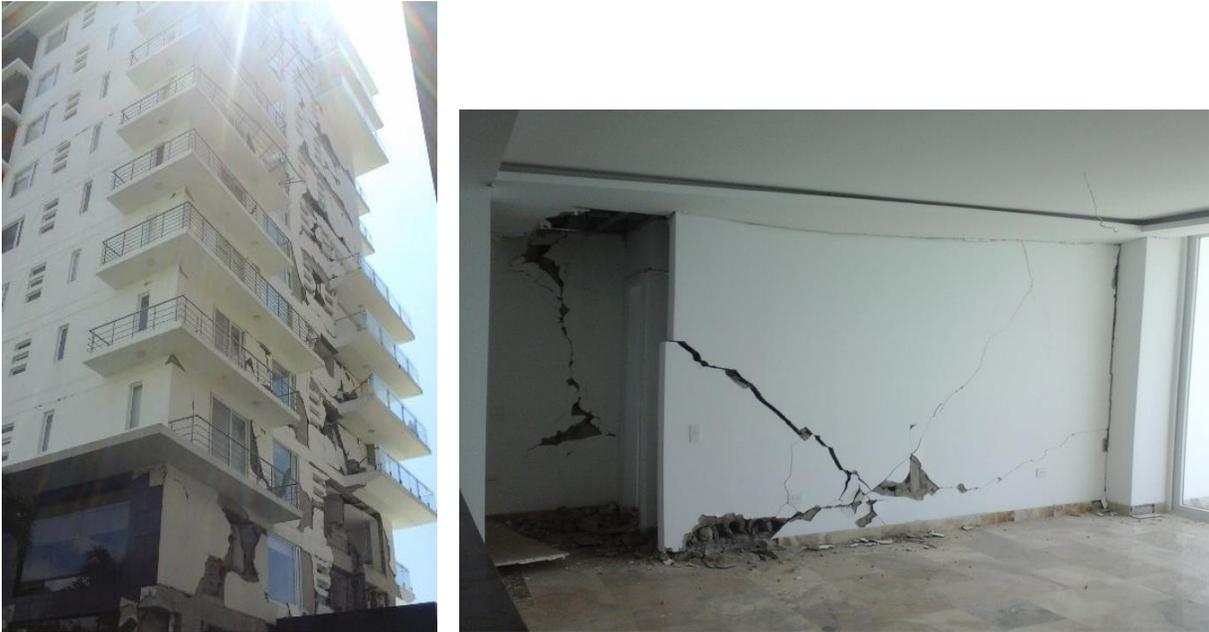
(figura 3.12). Construido entre 2013 y 2015. Daños severos en muros de mampostería de bloque hueco de concreto. La estructura de concreto resultó sana.

Figura 3.12 Edificio Oceanía, en Manta (Fotos LFC)

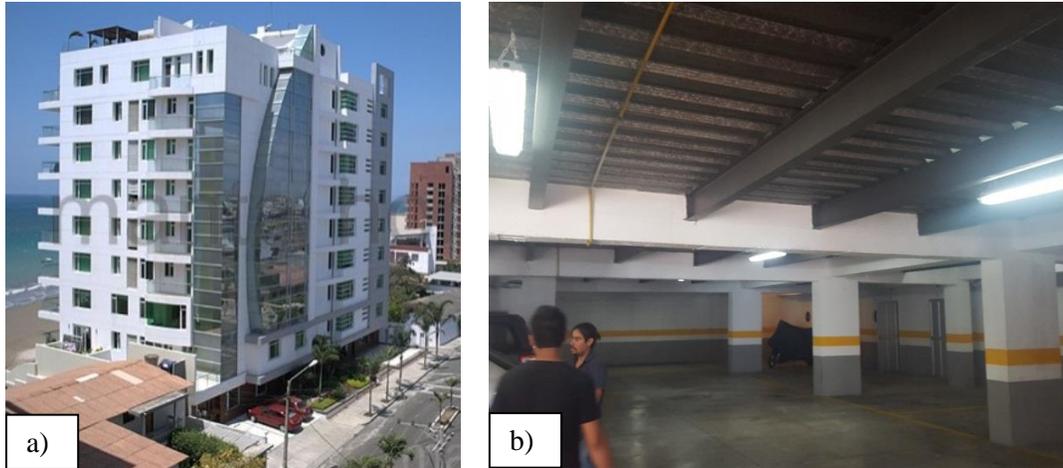
Edificio de uso habitacional, de nueve pisos y dos sótanos ubicado en la Av. 24 M1 número 112 (figura 3.16). La fachada es de cancelería y cristales, la cual no sufrió daños. La estructura está compuesta por

columnas y vigas de concreto reforzado, formado marcos en ambas direcciones. El sistema de piso está conformado por una losa de acero galvanizado con firme de compresión de concreto reforzado, soportada por vigas secundarias metálicas. Sólo se presentó daño en mamposterías, instalaciones eléctricas e hidrosanitarias; la estructura se encuentra sana.

Figura 3.16 Edificio Santorini, en Manta: a) detalle de fachada principal, b) sistema de piso (Fotos FBT)

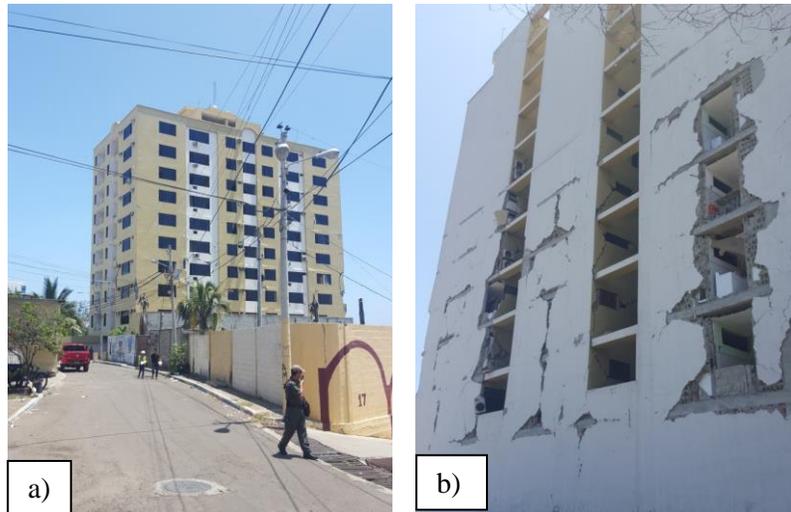
por una losa plana aligerada de concreto con nervaduras en ambas direcciones. Debido a la gran flexibilidad del edificio, este sufrió daños considerables en las mamposterías de fachada y en muros divisorios del interior. La estructura tiene daños severos en columnas y vigas de los primeros niveles; además, la estructura presenta desplomo.

Figura 3.18 Edificio El Dorado II, en Manta: a) detalle de fachada norte, b) daños observados (Fotos FBT)

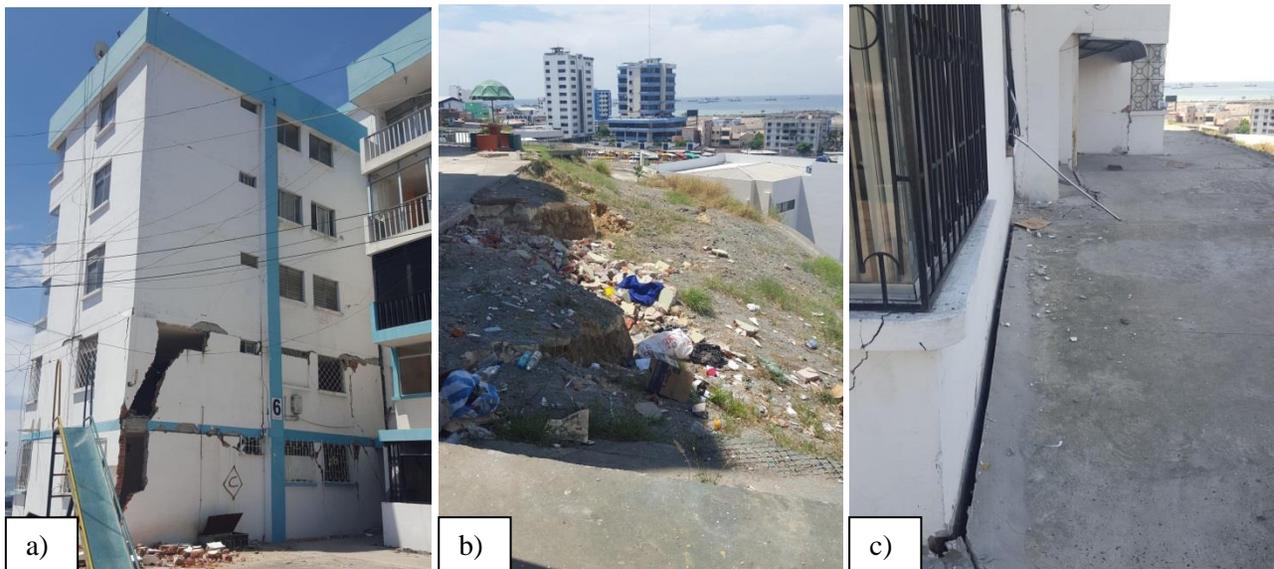
Conjunto habitacional formado por seis edificios, ubicados en calle 7 y avenida 5 (figura 3.21) La estructura de todos ellos consta de cinco niveles sin sótanos y fue resuelta mediante muros de mampostería confinada y losa de concreto reforzado. Los seis edificios de condominios fueron dañados seriamente por el sismo, presentado agrietamientos y desprendimiento de los muros en los primeros dos niveles, desplomo y falla de la cimentación. Aunado al daño estructural, los condominios están desplantados cerca de una ladera que presentó falla, con lo cual se recomendó que los habitantes de los edificios fueran evacuados. Derivado del daño estructural y de la falla del suelo se recomendó demoler todos los edificios del conjunto habitacional.

Figura 3.21 Condominio Lomas de los Vientos, en Manta:
a) Daño en muros de mampostería, b) Falla del talud, c) Falla de la cimentación (Fotos FBT)

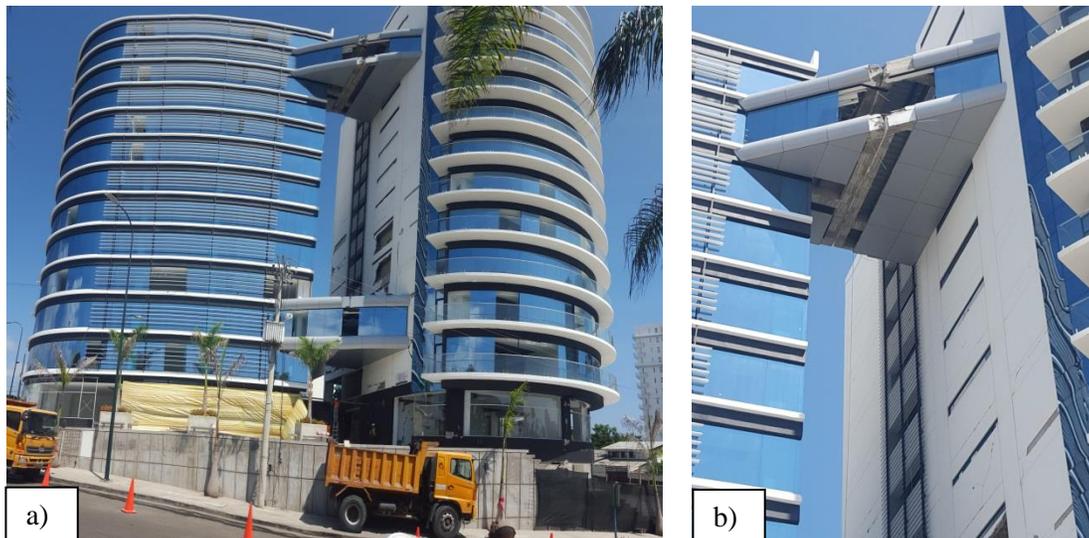
Ubicado en la confluencia de las calles 24 y M2, el Manta Business Center está constituido por dos edificios de 13 pisos conectados por dos puentes entre ellos en los niveles 3 y 12 (figura 3.23). No se permitió el acceso, pero se apreció que la estructura es de concreto reforzado, la cual aparentemente estaba en buen estado a pesar del daño severo en los muros de mampostería. Los puentes se resolvieron con estructuras en voladizo que sobresalen de cada edificio y coinciden en el centro del claro, dejando una junta constructiva. La zona de dicha junta constructiva sufrió daños por impacto entre las dos edificaciones.

Figura 3.23 Complejo Manta Business Center, en Manta a) Vista general, y b) Detalle del daño en junta de los puentes (Fotos FBT)

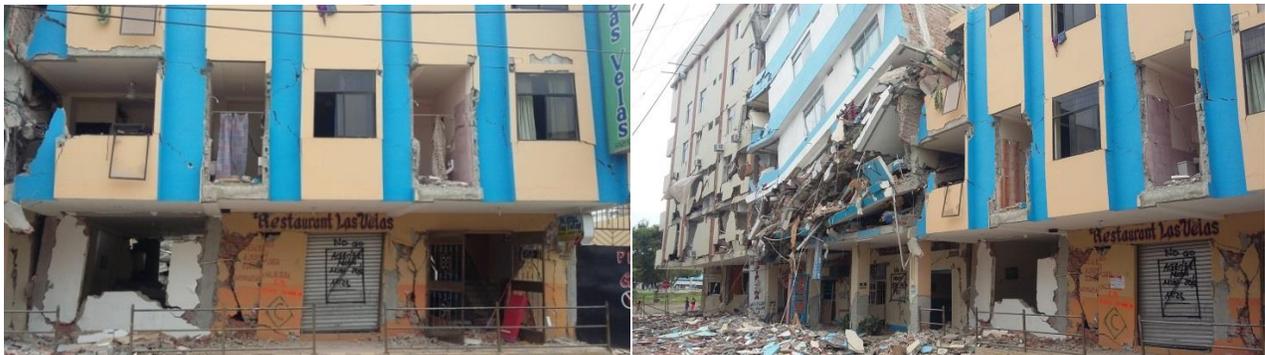
El edificio cuenta con tres niveles, fue estructurado a base de columnas y losas planas con muros divisorios de mampostería; tiene daño severo en columnas (articulación en ambos extremos de las columnas), debido probablemente a que al colapsar el hotel Pacífico cayó sobre éste. Se recomendó demolerlo (figura 3.29).

Figura 3.29 Hostal las Velas, daño severo en columnas, en Manta (Fotos SBB)

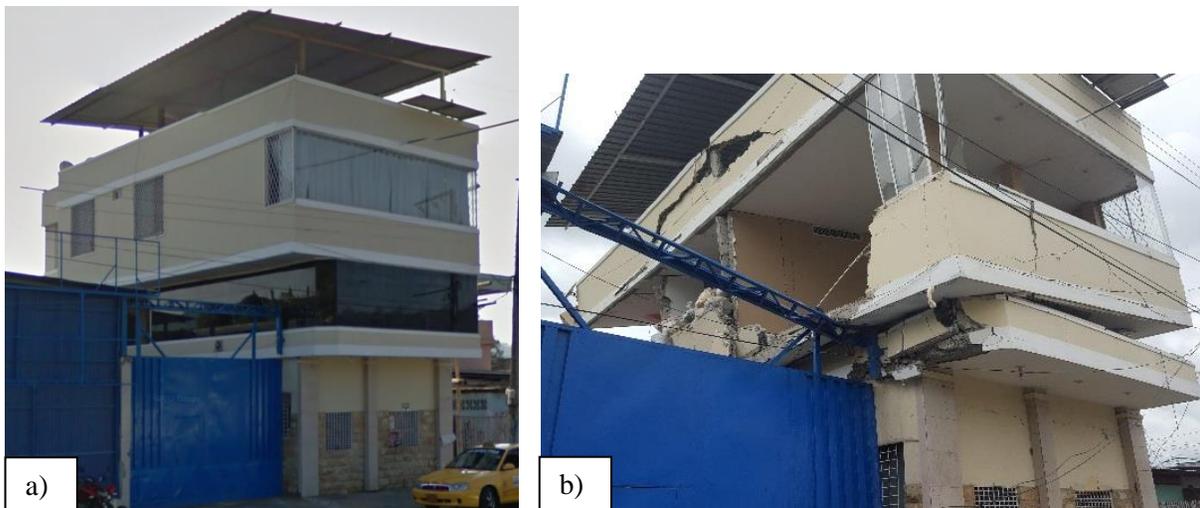
Edificio anexo a instalaciones de una fábrica de frituras de plátanos, ubicado en calle 15 de Abril, casi esquina con Jazmines. Estructura de sistema de losa plana con columnas de concreto y muros de mampostería, de tres niveles y techumbre ligera en azotea. El daño fue por colapso del primer piso. Se recomendó la demolición con maquinaria cuidando estructuras vecinas (figuras 3.31 a y b).

Figura 3.16 Oficinas de fábrica de frituras de plátanos, en Manta: a) foto antes del sismo (Google Maps®, 2016) b) colapso del primer nivel (Foto FBT)

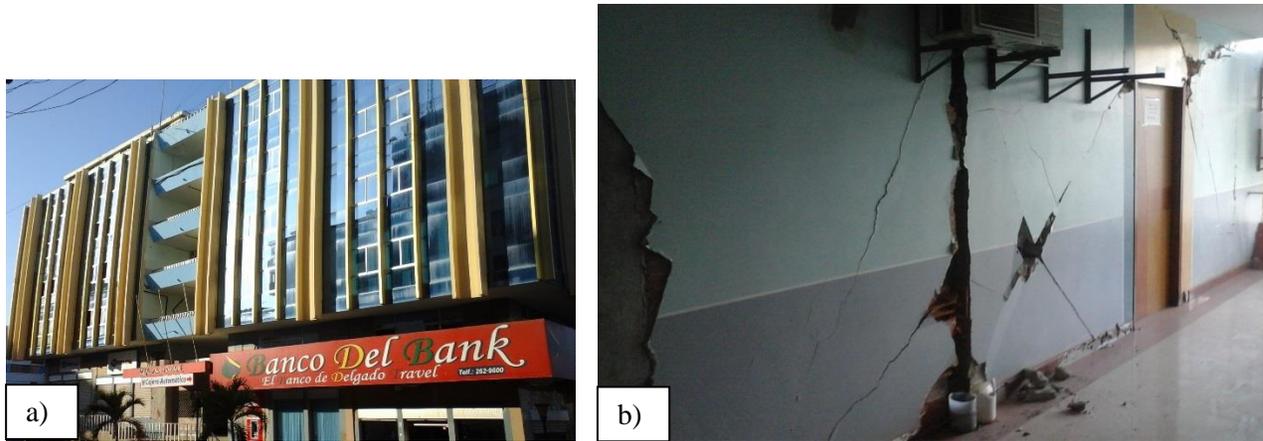
Edificio de siete niveles con apoyo a diferente altura al estar en un terreno en ladera (figura 3.38) Cuenta con dos cuerpos separados por una junta constructiva. Las columnas aparentaban estar sanas; el daño se concentró en muros de mampostería, muchos de los cuales ya estaban en proceso de reconstrucción.

Figura 3.38 Banco Del Bank, en Manta: a) fachada y b) interiores (Fotos LFC)

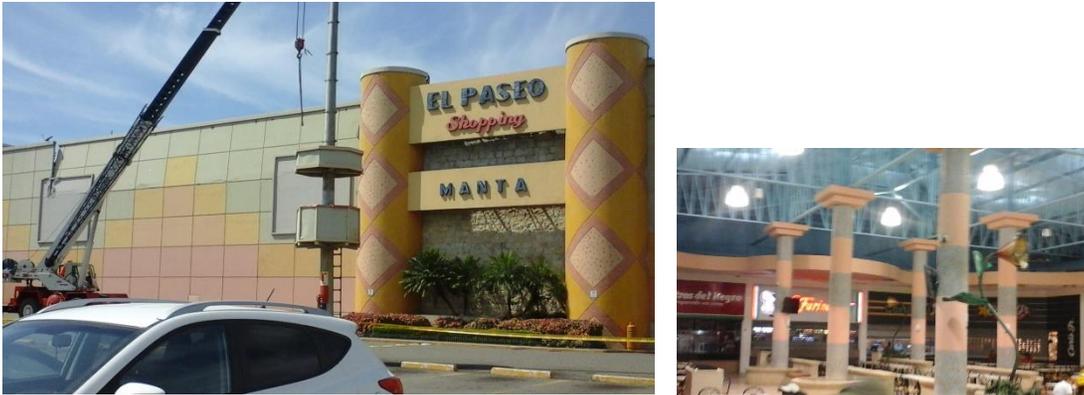
Centro comercial ubicado en avenida 4 de noviembre (figura 3.40). El sistema estructural está resuelto con columnas de concreto reforzado y sistema de losa plana aligerada, existen muros diafragma de mampostería en la fachada del edificio. Se observó daño en la parte superior del muro de fachada, mismo que estaba retirando con la ayuda de una grúa. El inmueble ha sido revisado por especialistas en estructuras contratados por la empresa y se habían realizado ya tareas de estabilización y reparación. La zona de tiendas y comercios del pasillo interior se apreciaron sin daño. Se concluyó que puede ser abierto al público.

Figura 3.4019 Centro Comercial El Paseo Shopping, en Manta (Fotos LFC)

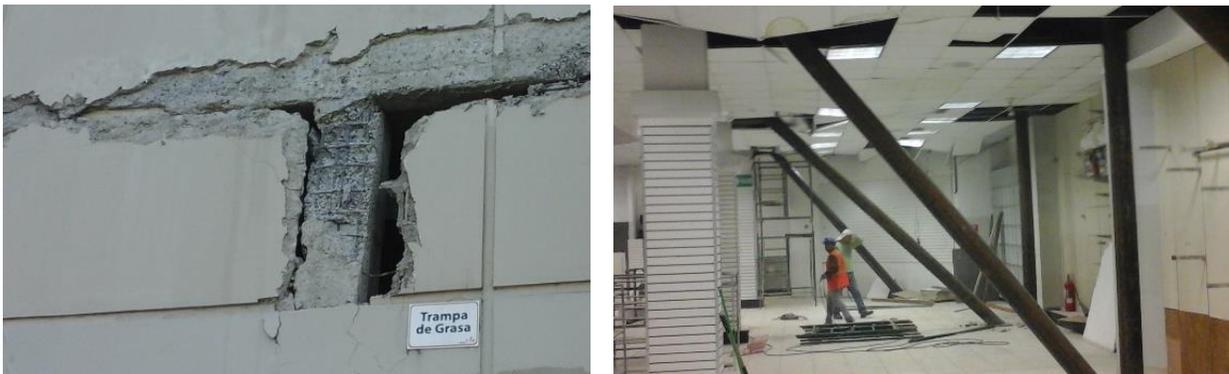
El muro posterior del centro comercial, paralelo a la avenida 4 de noviembre (figura 3.41), presentó daños severos de las columnas por la formación del fenómeno de columna corta al estar restringidas por los muros y libres sólo en su parte superior. Sin embargo, ya había sido apuntalada por dentro la zona con una estructura tubular de puntales verticales e inclinados conectada a la estructura, por lo que su condición de seguridad aparenta haber sido restablecida.

Figura 3.20 Avenida Centro Comercial El Paseo Shopping, en Manta (Fotos LFC)

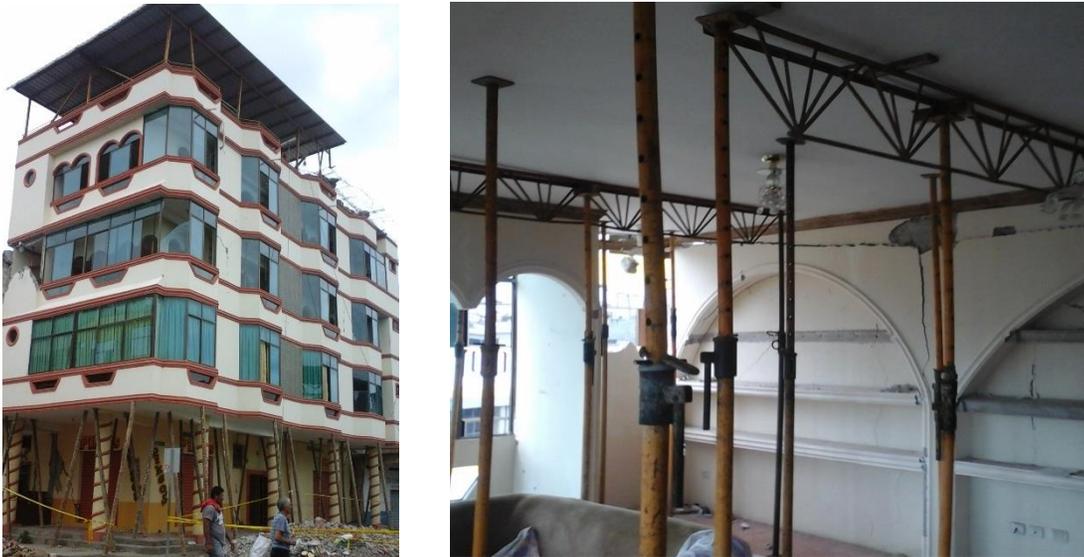
Edificio de cuatro niveles y techumbre ligera que cubre una parte de la azotea y una terraza en azotea cubierta con losa plana sobre columnas de concreto (figura 3.43). Sufrió daño severo en muros y en la base de las columnas de la terraza de azotea (figura 3.44), misma que ya estaba siendo demolida, además de que los pisos se encontraron ya apuntalados. Se observaron también daños ligeros en columnas del tercer nivel (Figura 3.). Por la condición del daño estructural se clasificó como severo pero con la opción de reparar la estructura y la recomendación de reforzarla.

Figura 3.43 Edificio en avenida 13 y calle 11, en Manta (Fotos LFC)

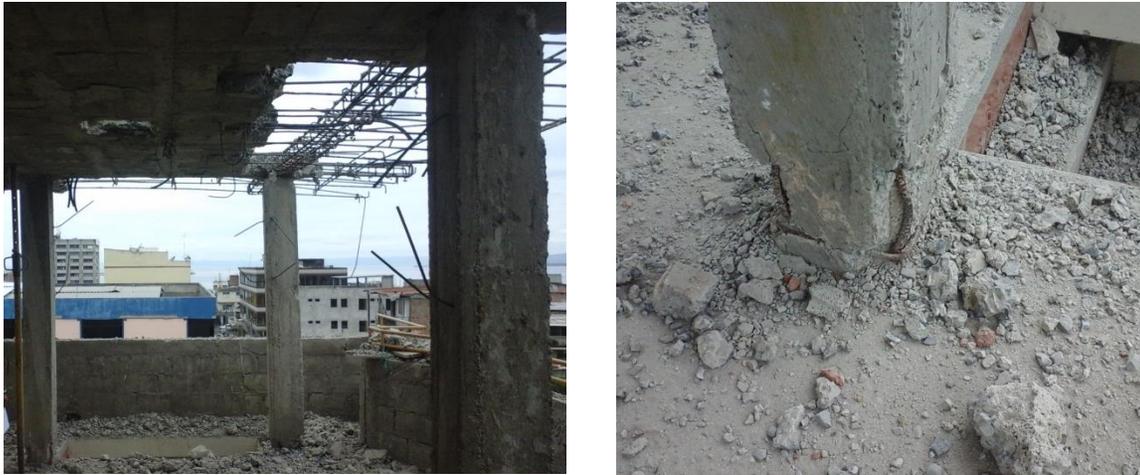
Figura 3.44 Terraza en demolición y daño en columnas, edificio en avenida 13 y calle 11, en Manta (Fotos LFC)

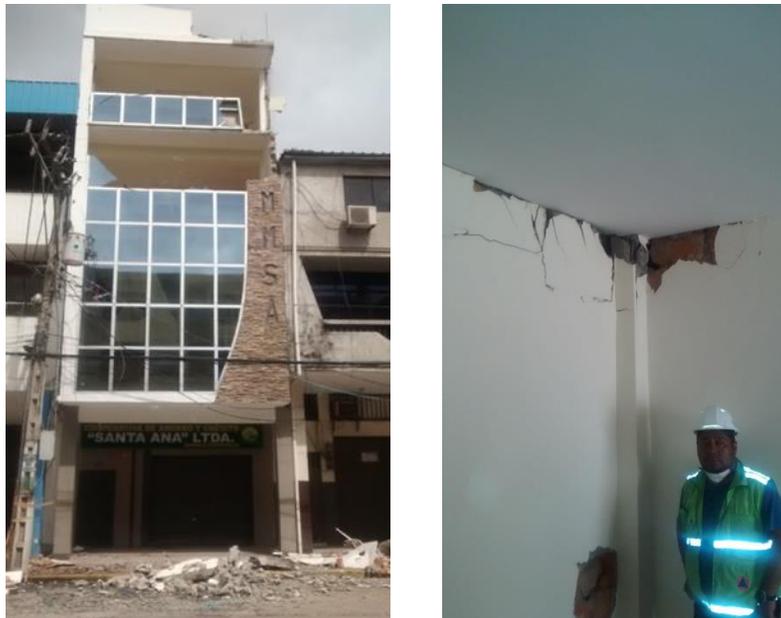
Edificio de uso comercial de cuatro niveles y azotea, cuyo sistema estructural estaba formado por columnas, muros de mampostería y losas planas; se observó daño en los muros de los nivel 3 y 4, así como caída del muro pretil de la azotea, además de ruptura de vidrios de la fachada en dichos niveles (figura 3.45). El dueño propuso eliminar los niveles afectados, los cuales no ponen en peligro la estabilidad del edificio.

Figura 3.45 Edificio Santa Ana, en Manta (Fotos VSVO)

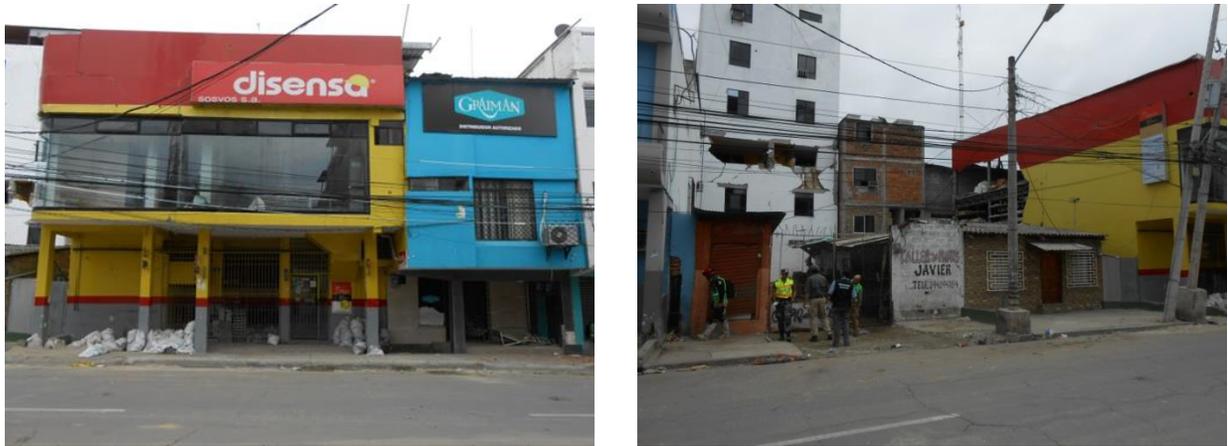
Inmueble de uso comercial de dos niveles, formado por columnas de concreto, muros de mampostería y losa plana en el segundo nivel, además de contar con cubierta ligera, se observa agrietamiento y colapso parcial en muros laterales; estructura aparentemente sana (figura 3.50).

Figura 3.50 Edificio comercial-Disensa, en Manta (Fotos VSVO)

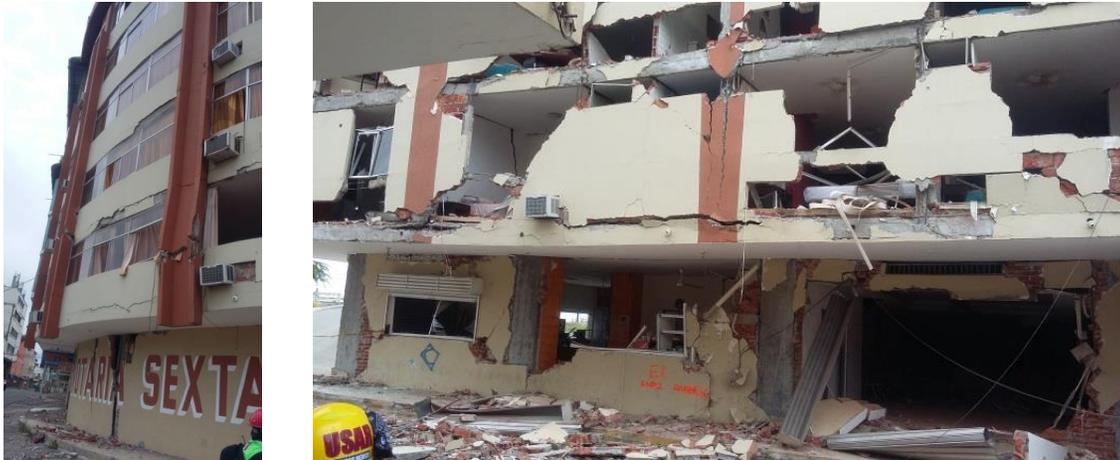
Figura 3.52 Notaría Sexta, colapso parcial y punzonamiento en losas, en Manta (Fotos SBB)

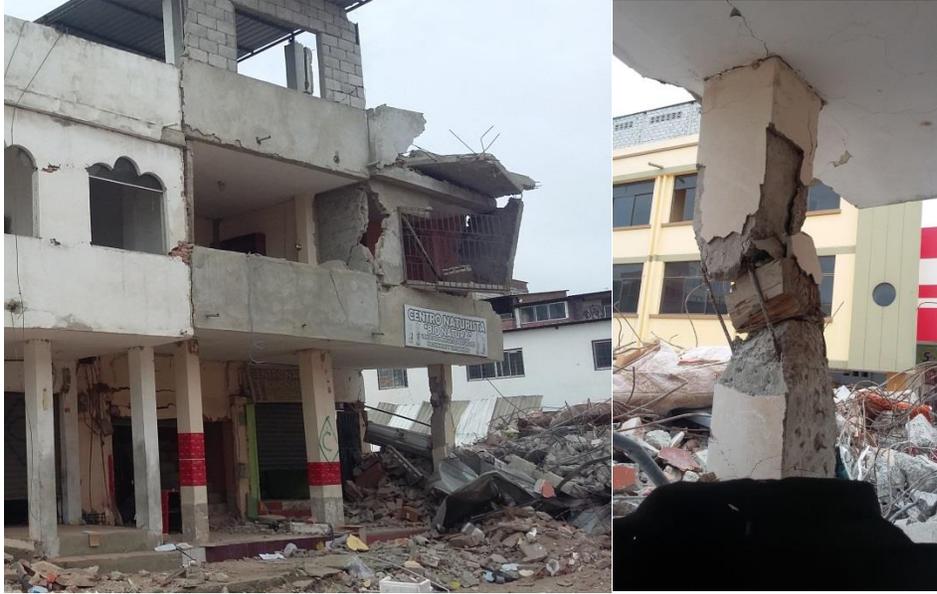
Figura 3.54 Centro Naturista Bio Natura, daño severo en columnas y muros, en Manta (Fotos SBB)

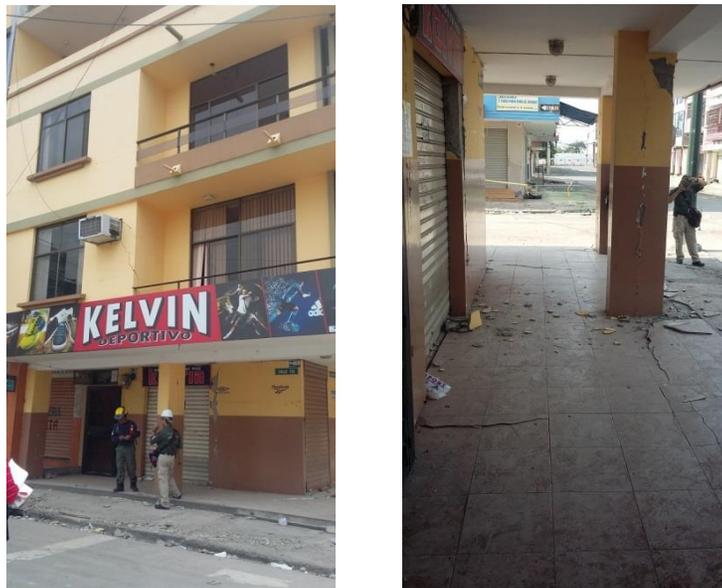
Figura 3.55 Kelvin Deportivo, daño en cimentación, en Manta (Fotos SBB)

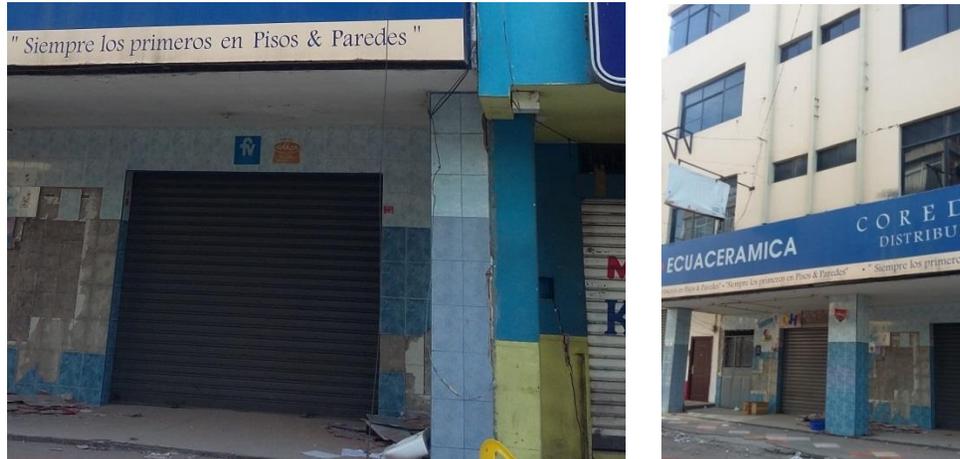
motivo por el cual no se ve comprometida su estabilidad. Se recomendó reparar las zonas dañadas para poder ser usado (figura 3.56).

Figura 3.56 Ecuacerámica, daño en muros divisorios, en Manta (Fotos SBB)

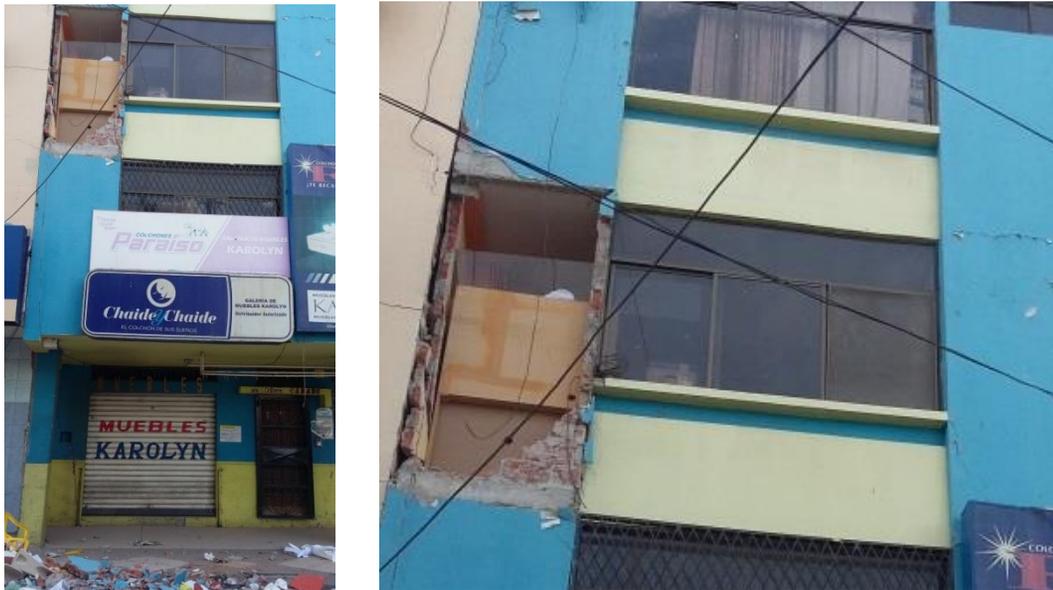
Figura 3.57 Muebles Karolyn, daño y caída de muros, en Manta (Fotos SBB)

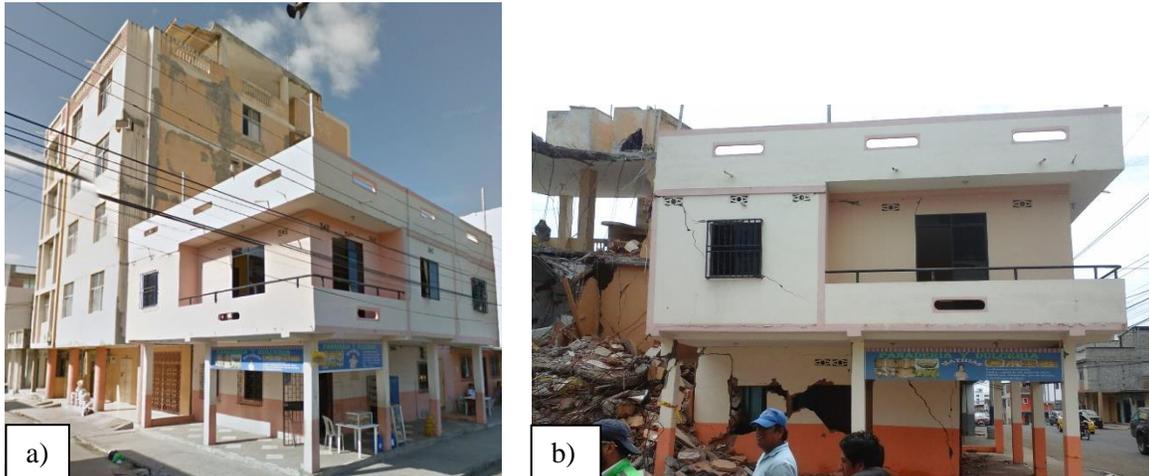
Figura 3.58 Casa en avenida 21 esquina con calle 8, a) Foto de la esquina de av 21 y calle 8 antes del sismo (Google Maps®, 2016); b) Daño por el sismo, en Manta (Foto LFC)

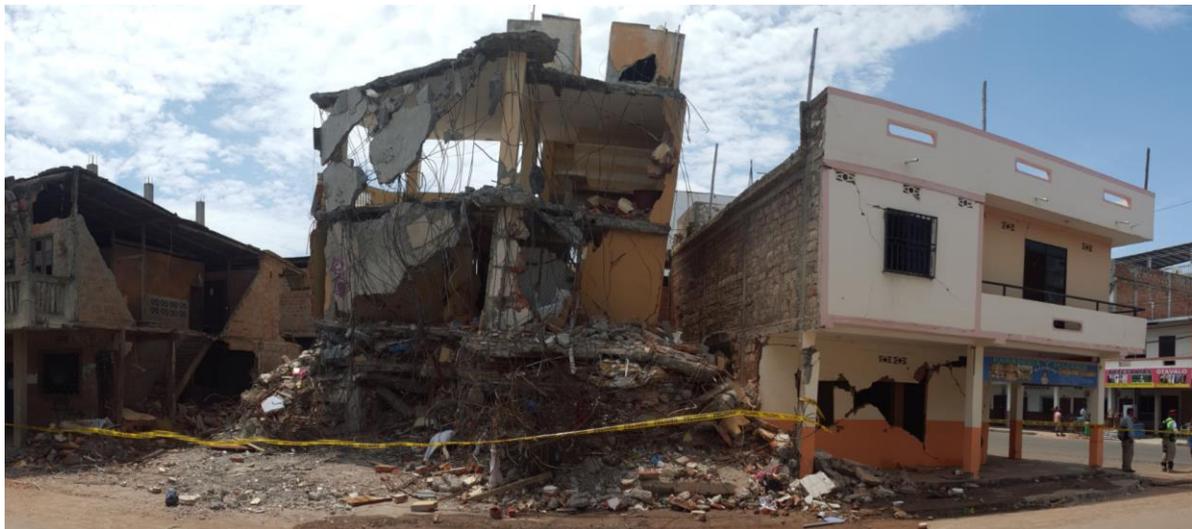
Figura 3.59 Colapso de edificio de cinco niveles en avenida 21 cerca de calle 8, en Manta (Foto FBT)

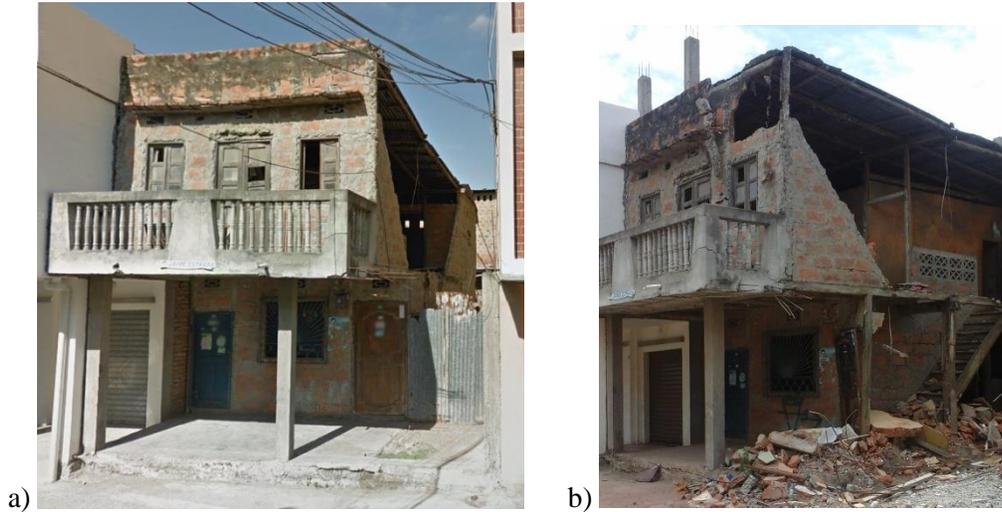
Figura 3.60 Colapso en avenida 21 cerca de calle 8, Manta a) antes del sismo (Google Maps®, 2016) y b) daño por el sismo (Foto LFC)

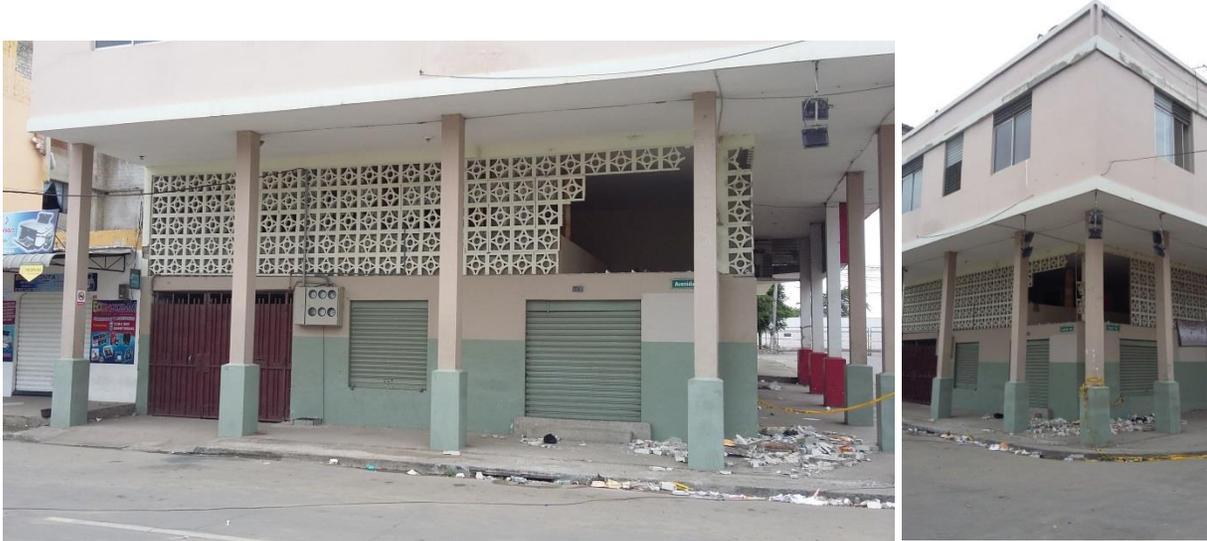
Figura 3.22 Domicilio particular, daño leve en acabados, en Manta (Fotos SBB)

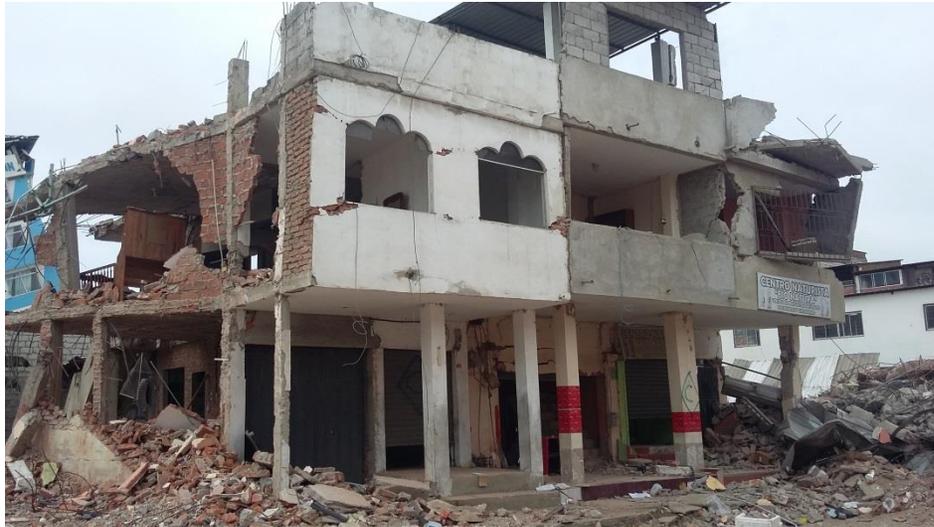
Figura 3.68 Vivienda particular con daño severo en columnas y muros, en Manta (Foto SBB)

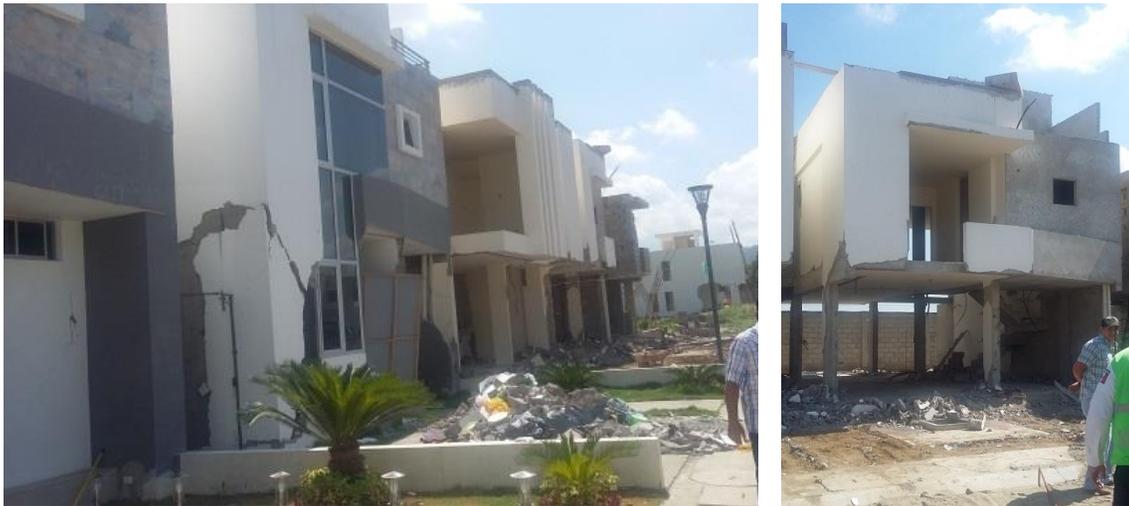
Figura 3.70 Urbanización las Américas, daño severo en muros, en Manta (Fotos SBB)

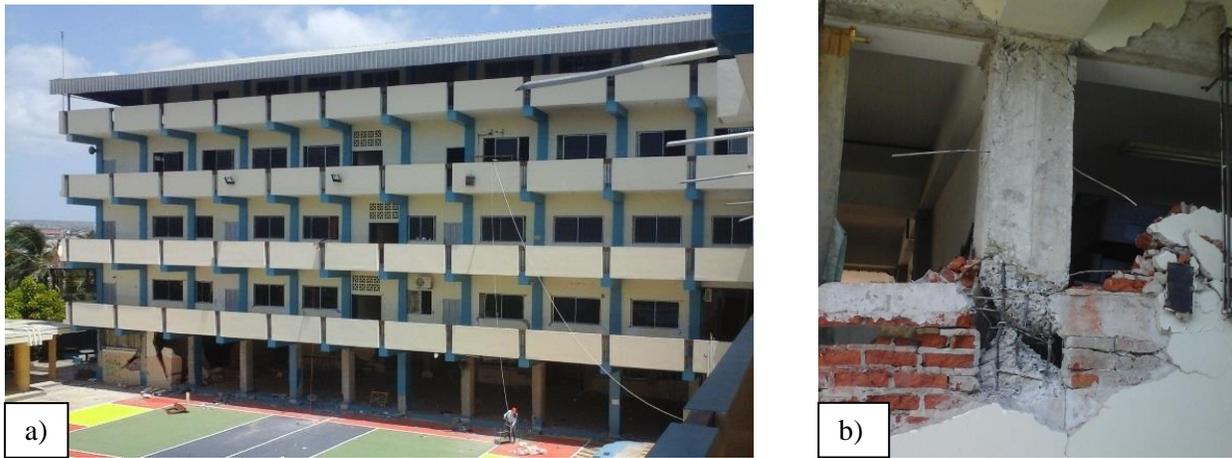
Figura 3.75 a) Edificio principal del Colegio María Auxiliadora b) Detalle de daño por columna corta (Fotos LFC)

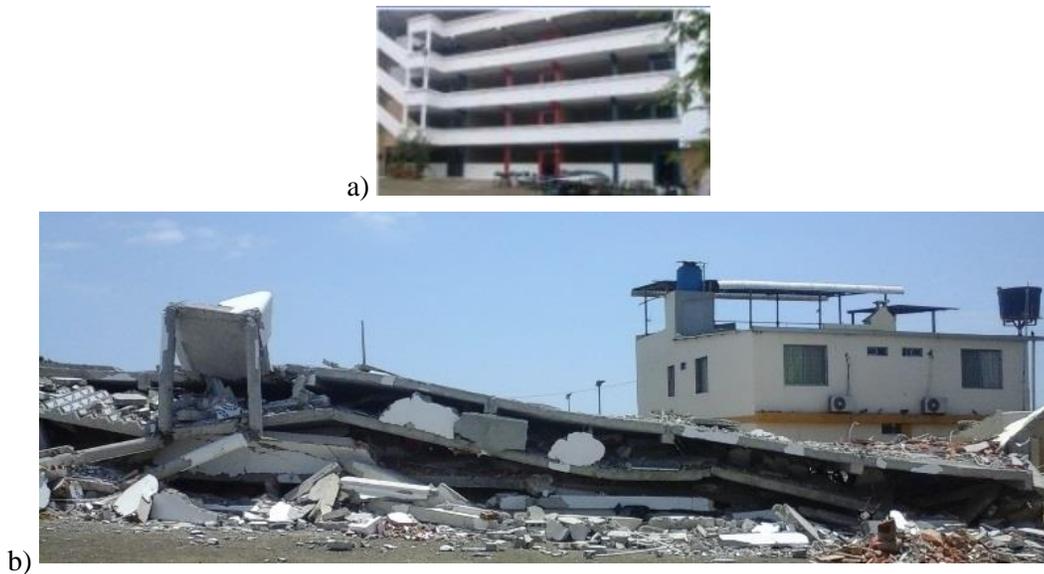
Figura 3.76 Colapso del edificio de aulas Colegio Teresa de Calcuta, en Manta: a) Edificio antes del colapso (A. Mesa, 2016), b) Colapso (Foto LFC)

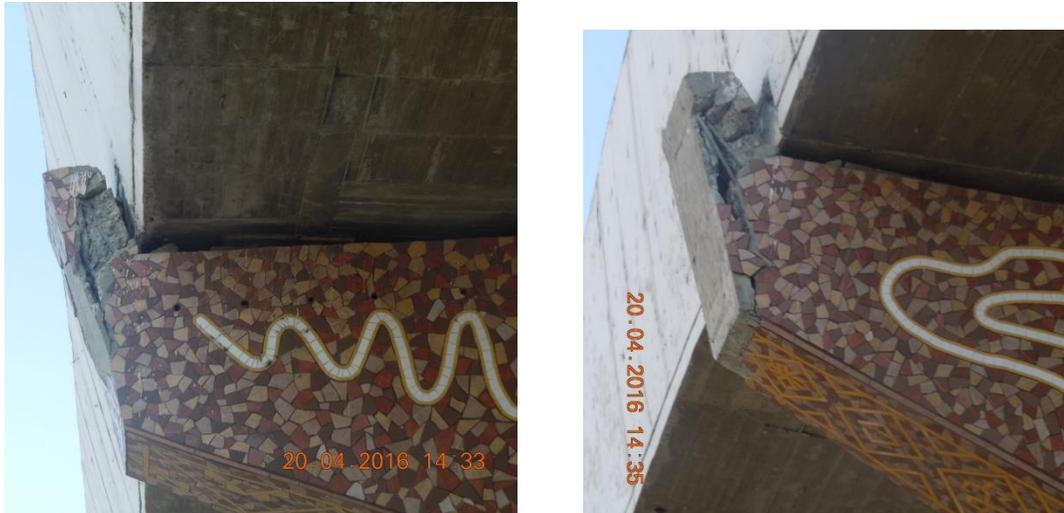
Figura 3.80 Falla de los topes laterales, puente sobre el río Manta (Fotos LFC)

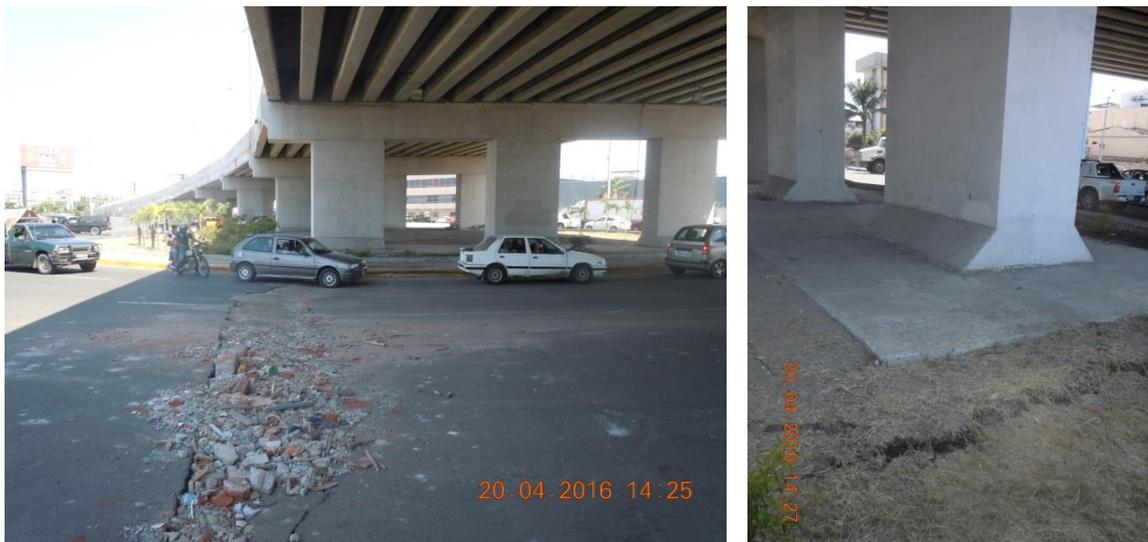
Figura 3.81 Agrietamiento en el terreno y geometría del puente vehicular Av. 4 de noviembre, en Manta (Fotos LFC)

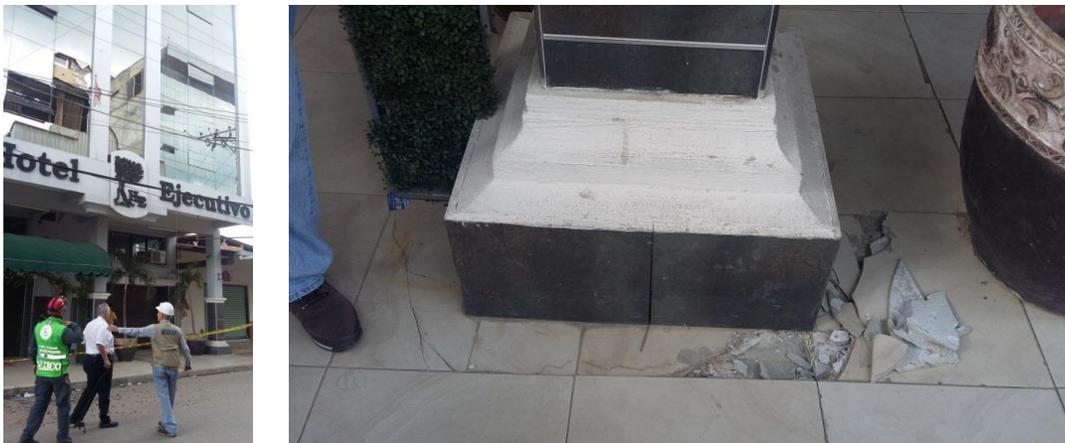
Figura 3.85 Hotel Ejecutivo, daño en cimentación, en Portoviejo (Fotos SBB)

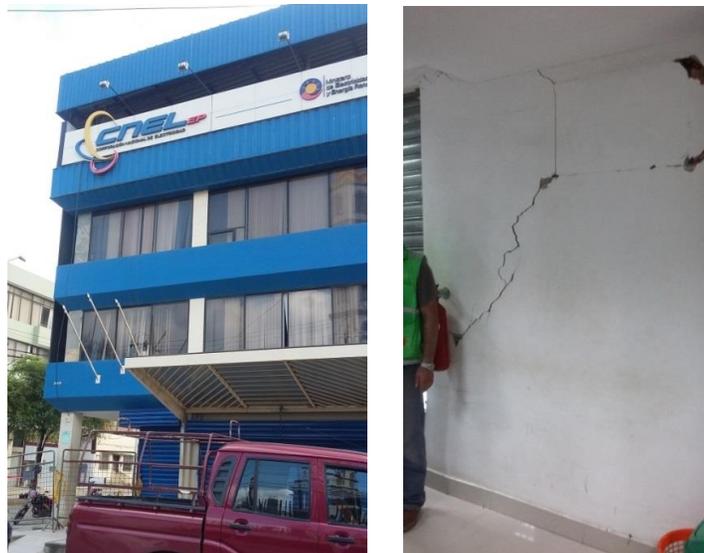
Figura 3.87 Ministerio de Electricidad y Energía Renovable, daño en muro divisorio, en Portoviejo (Fotos SBB)

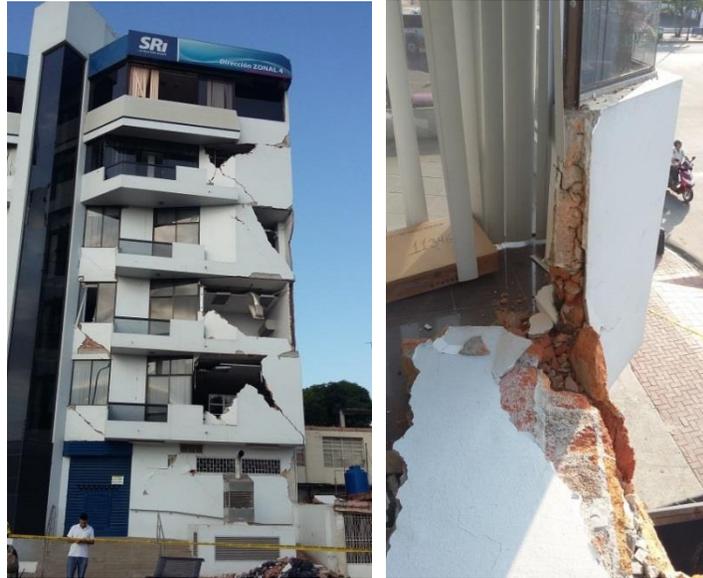
Figura 3.88 Servicio de Rentas Internas, daño severo en la gran mayoría de muros, Portoviejo (Fotos SBB)

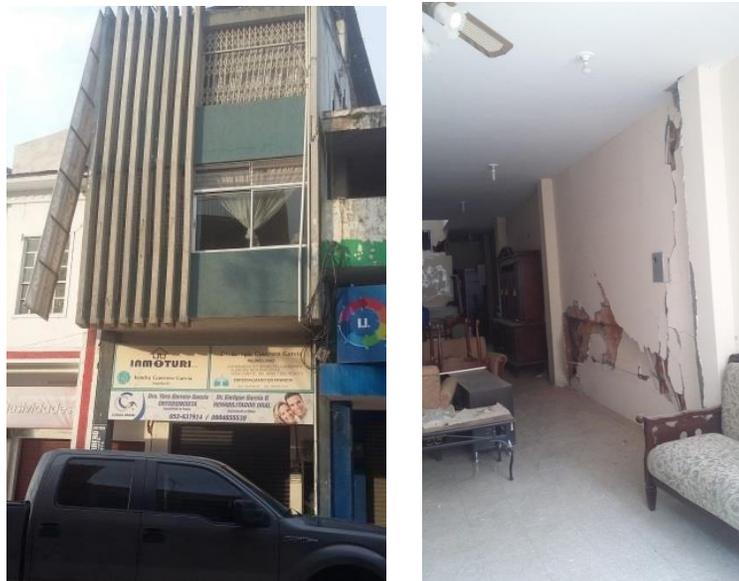
Figura 3.89 Edificio comercial y de vivienda, daño severo en muros, en Portoviejo (Fotos SBB)
