Sistema Nacional de Protección Civil Centro Nacional de Prevención de Desastres

REPORTE DE LA VISITA A LA ZONA DE DESASTRE POR EL SISMO DE MW 7.8 DEL 16 DE ABRIL DE 2016 EN LAS COSTAS DE LA REPÚBLICA DEL ECUADOR

Noviembre de 2016

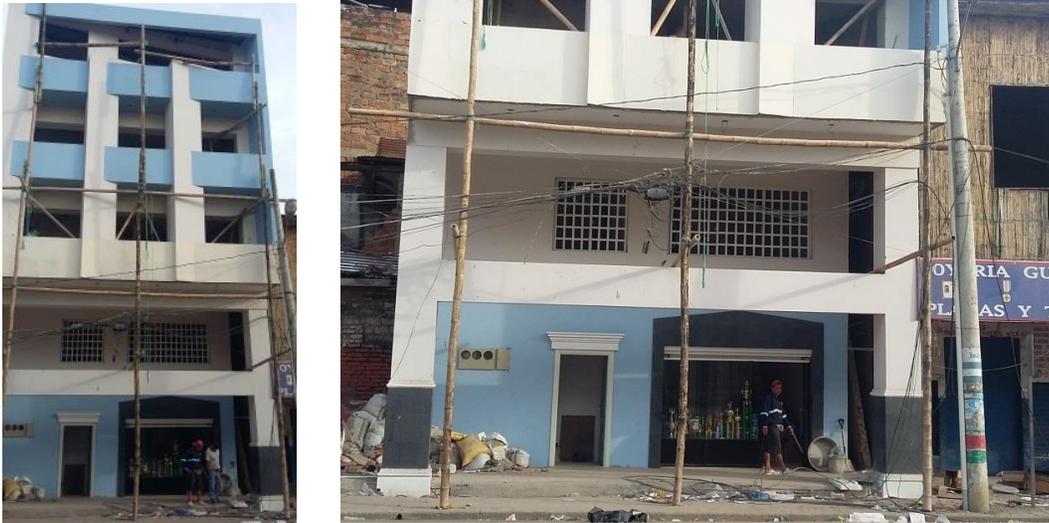
Figura 3.90 Edificio comercial, daño por hundimiento, en Portoviejo (Fotos SBB)

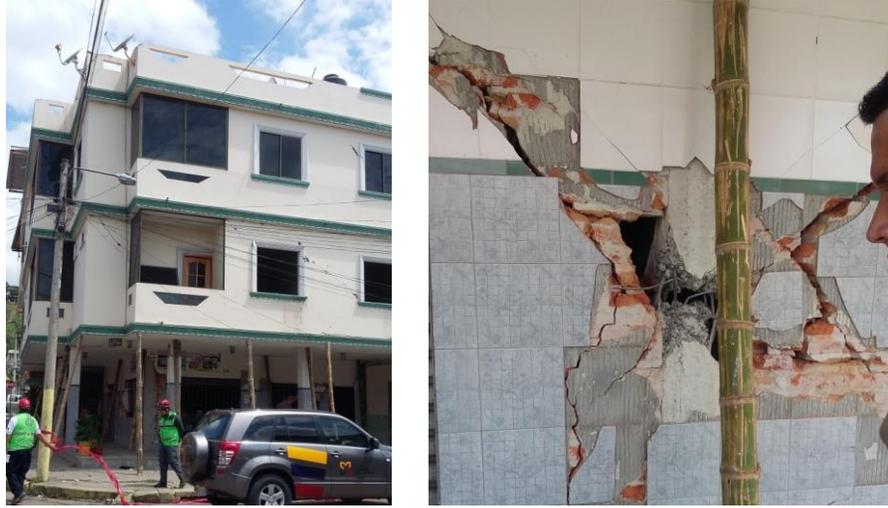
Figura 3.92 Casa habitación, daño severo en columnas, Portoviejo (Fotos SBB)

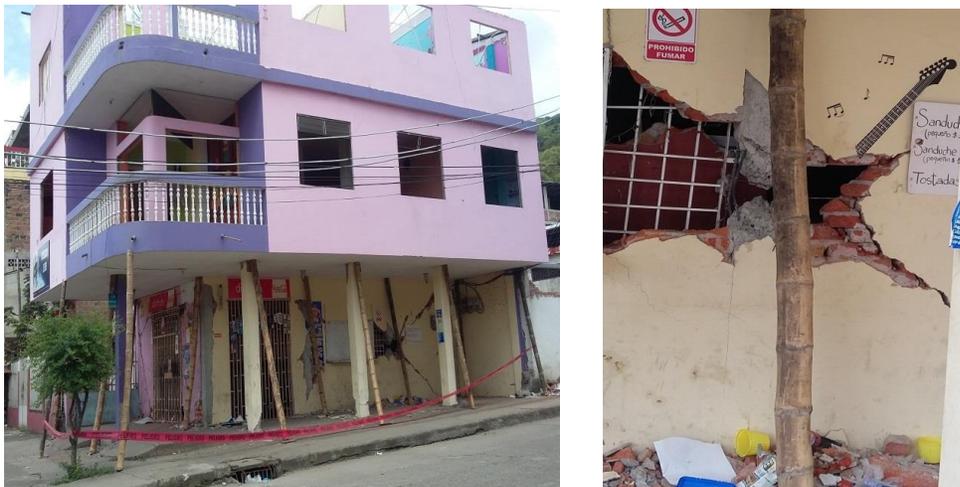
Figura 3.23 Casa habitación, daño severo en columnas, Portoviejo (Fotos SBB)

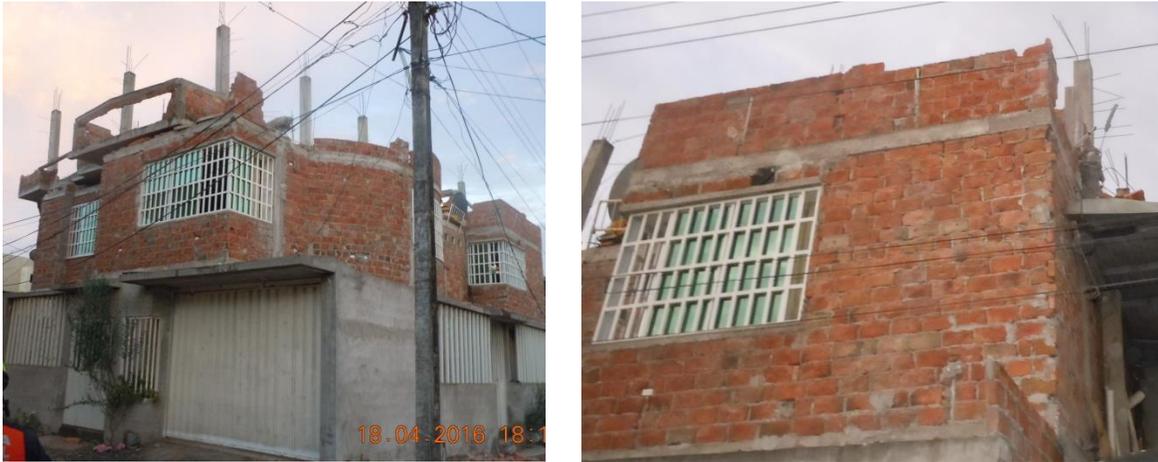
Figura 3.24 Vivienda con colapso del segundo nivel y detalle (Fotos LFC)

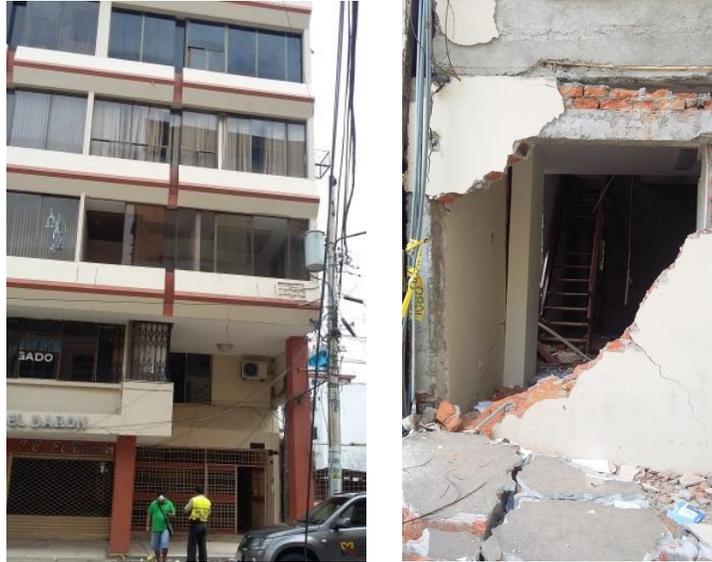
Figura 3.95 El Barón, daño severo en muros divisorios, en Portoviejo (Fotos SBB)

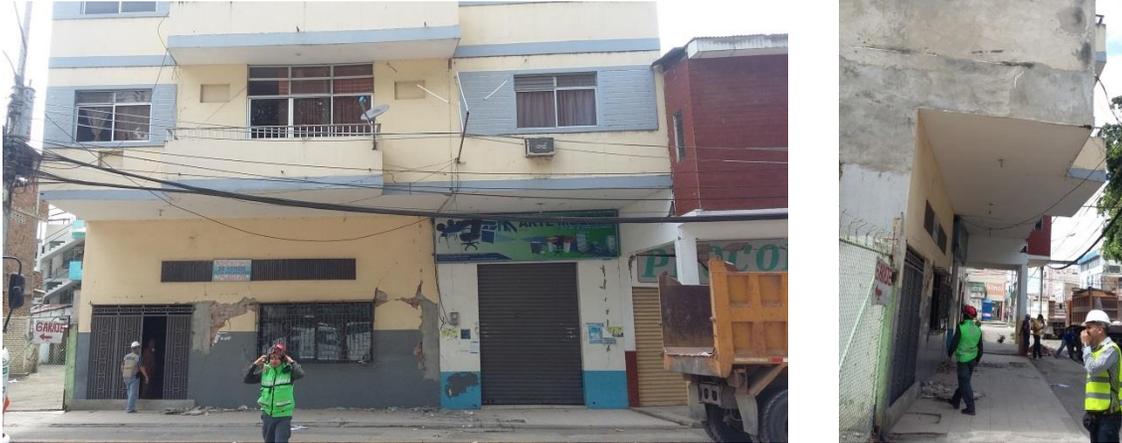
Figura 3.97 Casa habitación, daño en muros de mampostería, en Portoviejo (Fotos SBB)

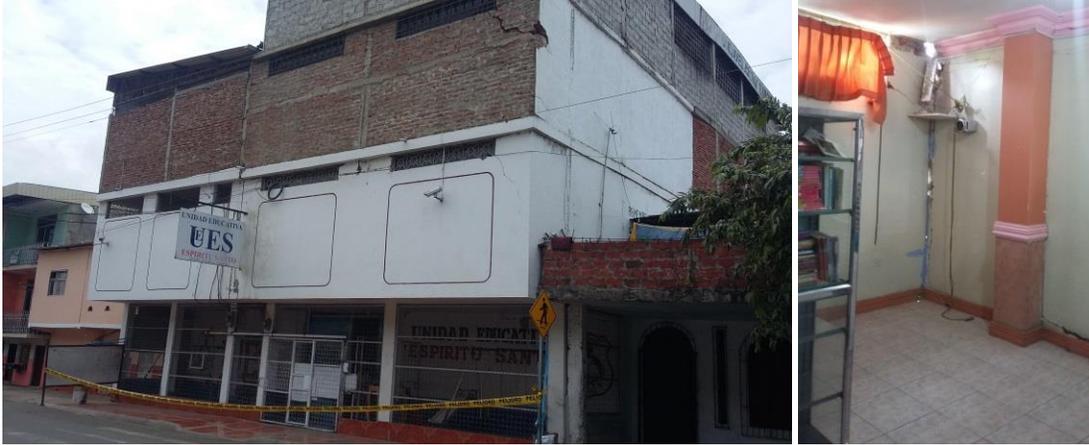
Figura 3.99 Unidad Educativa Espíritu Santo, daño en muros divisorios, en Portoviejo (Fotos SBB)

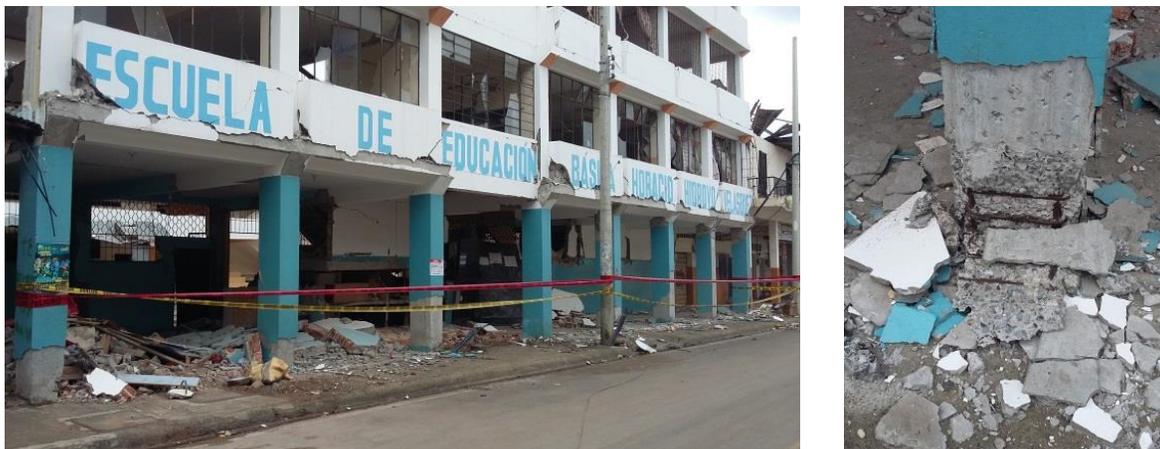
Figura 3.100 Daño severo en columnas, Escuela Horacio Velásquez, en Portoviejo (Fotos SBB)

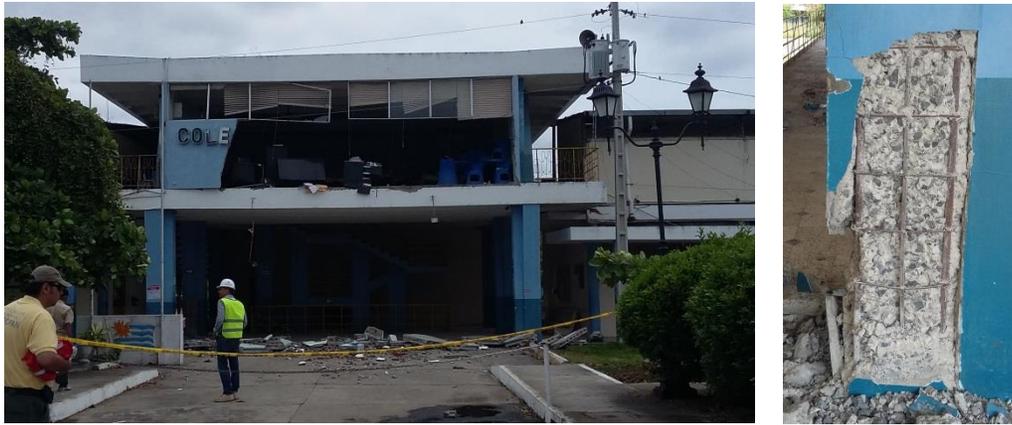
Figura 3.101 Daño severo en columnas, Colegio Tec. Uruguay, en Portoviejo (Fotos SBB)

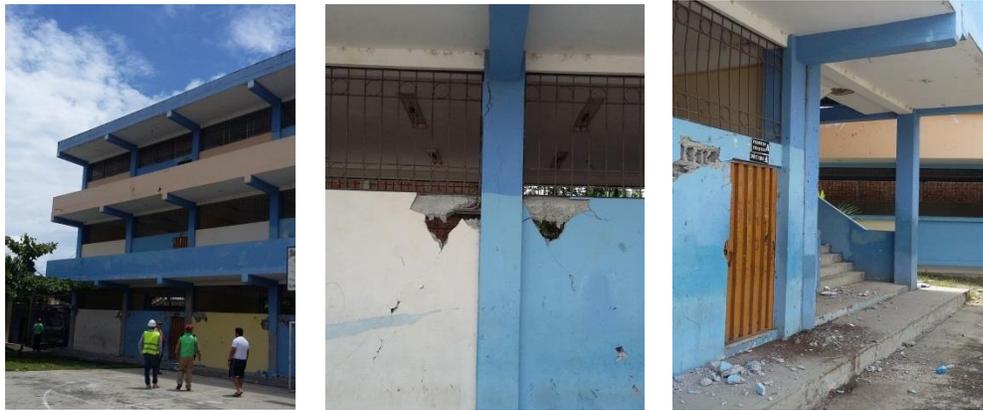
Figura 3.25 Daños en el Colegio Dr. Bruno Sánchez, en Portoviejo (Fotos SBB)

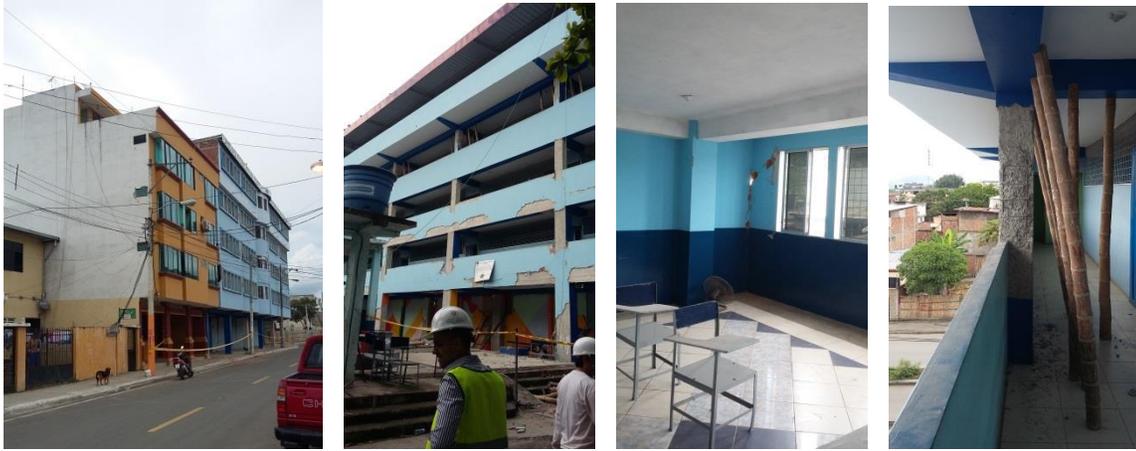
Figura 3.103 Unidad Educativa, daño en columnas, en Portoviejo (Fotos SBB)

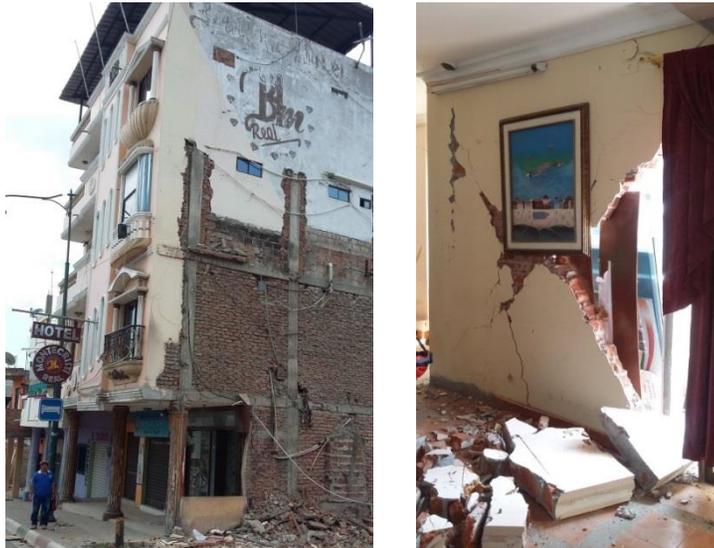
Figura 3.105 Daño en muros, Hotel Real Montecristi (Fotos SBB)

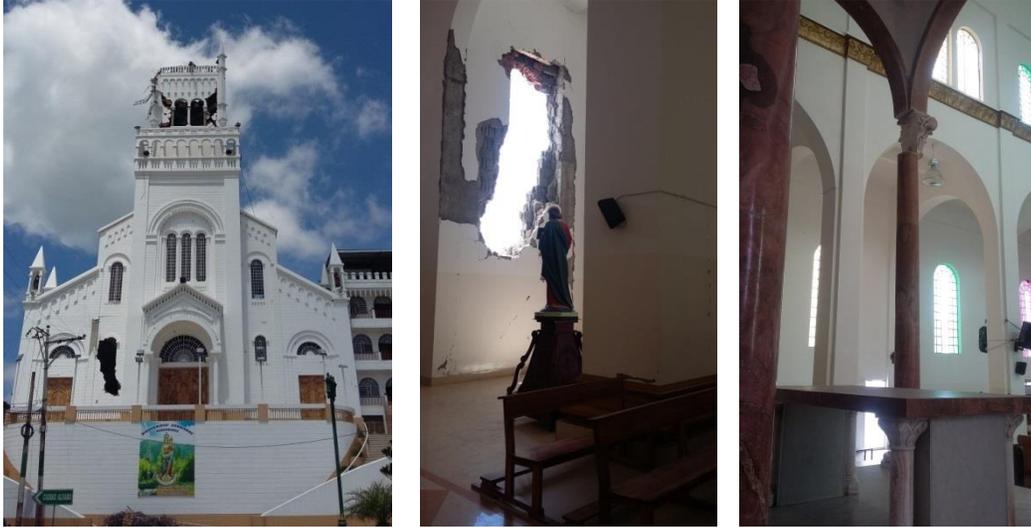
Figura 3.106 Daños en la Iglesia Montecristi (Foto SBB)

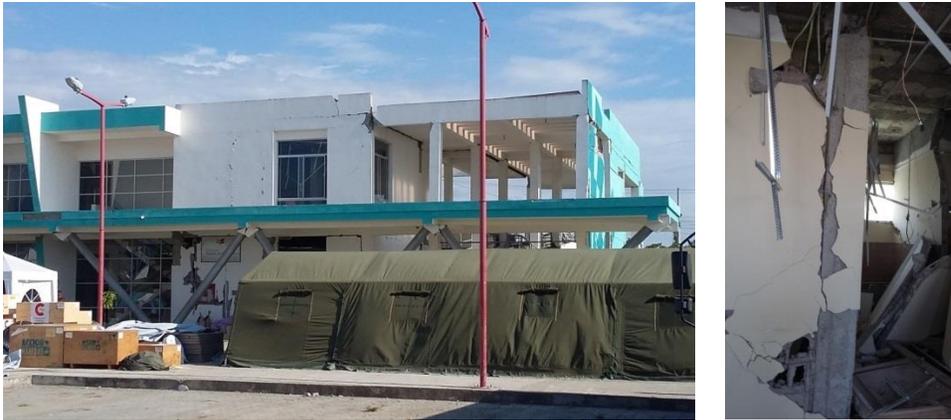
Figura 3.27 Escuela del Milenio, daño severo en columnas, en Pedernales (Fotos SBB)

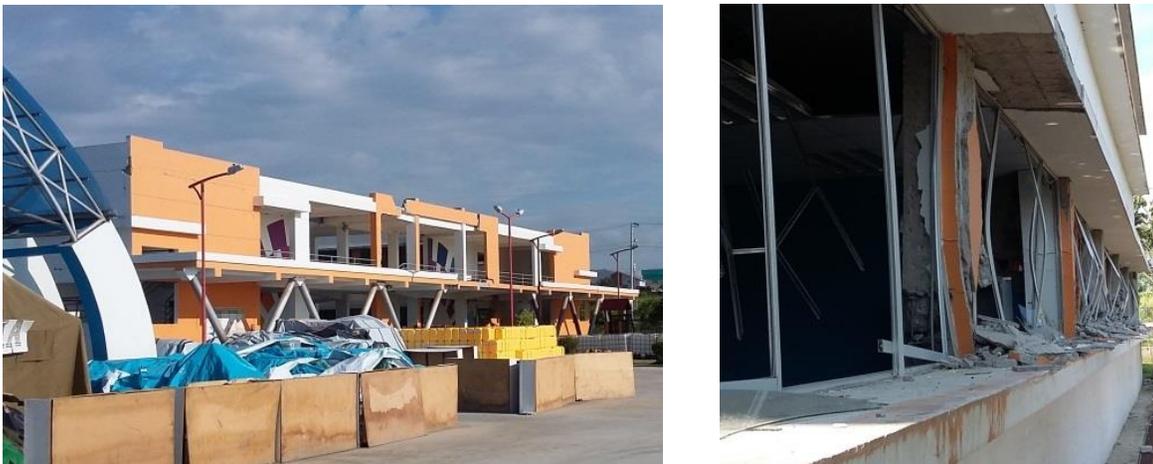
Figura 3.28 Escuela del Milenio, daño severo en columnas, en Pedernales (Foto SBB)

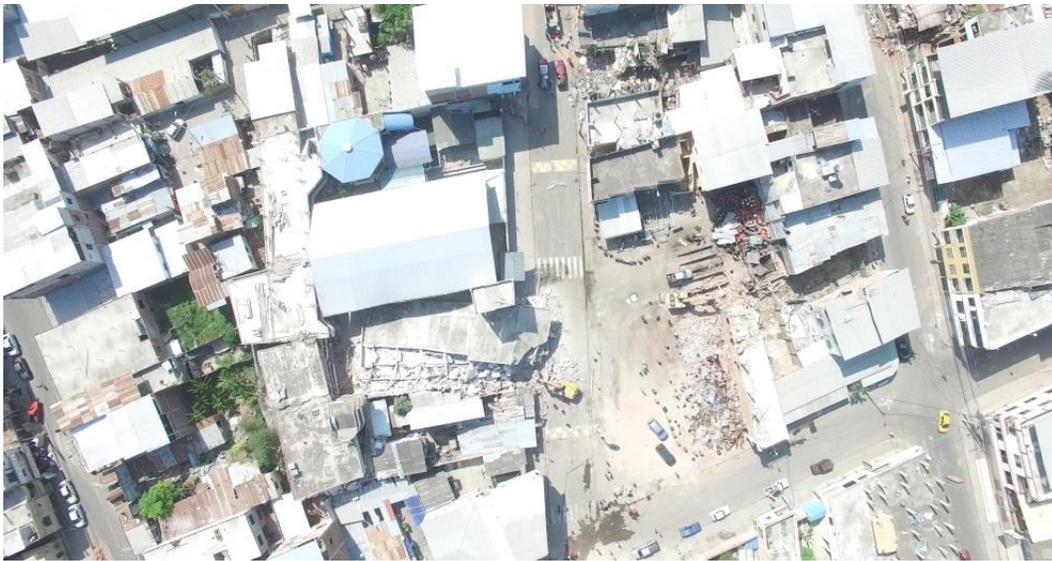
Figura 4.2 Colegio colapsado sin ninguna víctima

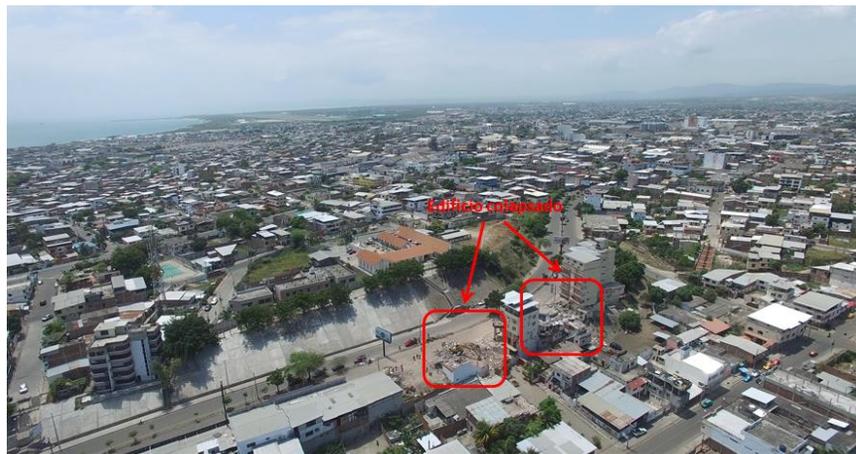
Figura 4.8 Estructuras colapsadas en el sector A2
