## COMPORTAMIENTO ANTE CARGAS LATERALES DE MUROS DE MAMPOSTERÍA CONFINADA REFORZADOS CON MALLA DE ALAMBRE SOLDADO

JOSÉ A. PINEDA  
SERGIO M. ALCOCER

DIRECCIÓN  
DE  
INVESTIGACIÓN

31 de julio, 2004  
Versión Electrónica 2014

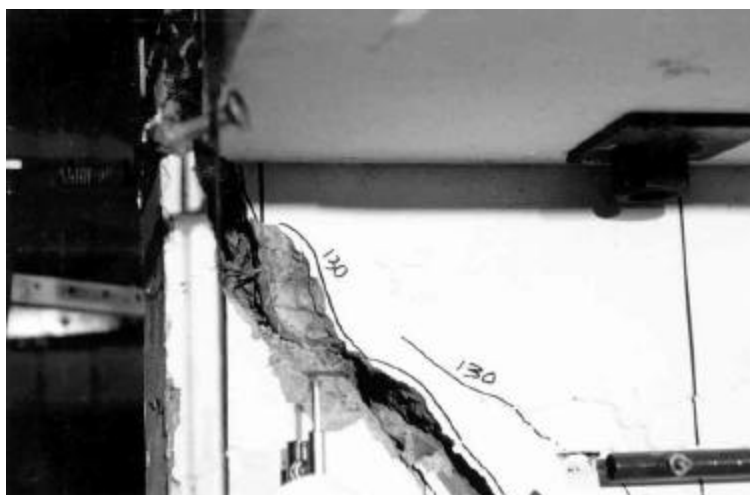
**Figura 3.12**      **Modelo M-0-E6: Detalle del daño en las uniones castillo-dala, en el ciclo final**

Las piezas ubicadas en el cruce de grietas diagonales principales se deterioraron rápidamente en los ciclos finales, al establecerse el mecanismo cinemático. El desmoronamiento de las piezas cruzadas por grietas fue también evidente. Las grietas principales penetraron en las cuatro esquinas del muro, pero, el daño fue más importante en las superiores. En la figura 3.12 se presentan detalles del daño localizado en las uniones castillo-dala hacia la terminación del ensaye. En ellas se aprecia la anchura de las grietas diagonales principales. En las esquinas inferiores del muro se registró una gran cantidad de grietas inclinadas y verticales. Sin embargo, las anchuras fueron pequeñas y sólo se presentó el aplastamiento del recubrimiento de concreto en áreas de tamaño reducido.

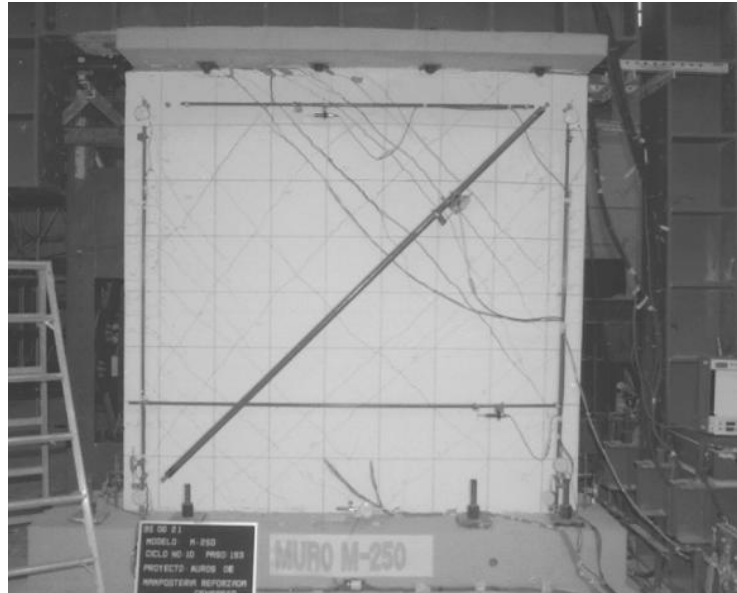
**Figura 3.17** *Modelo M-250: estado final del daño, luego de ocurrir la falla por cortante de entrecara entre la losa y el muro*

Durante el ciclo 11 se estaba llevando el muro a una distorsión de 0.40%, cuando sucedió una falla inesperada por cortante de entrecara entre la losa y el muro en la zona del castillo Este. En este momento se había alcanzado una carga de 45.6 t con distorsión de 0.38% (desplazamiento de 9.2 mm). La carga vertical bajo bruscamente casi a cero, la losa comenzó a desprenderse del muro dando origen a grietas inclinadas muy notables en la zona central superior del muro, desde el nivel de losa hasta el tercio inferior del muro. Las fotografías de las figuras 3.17 y 3.18 ilustran el daño descrito.

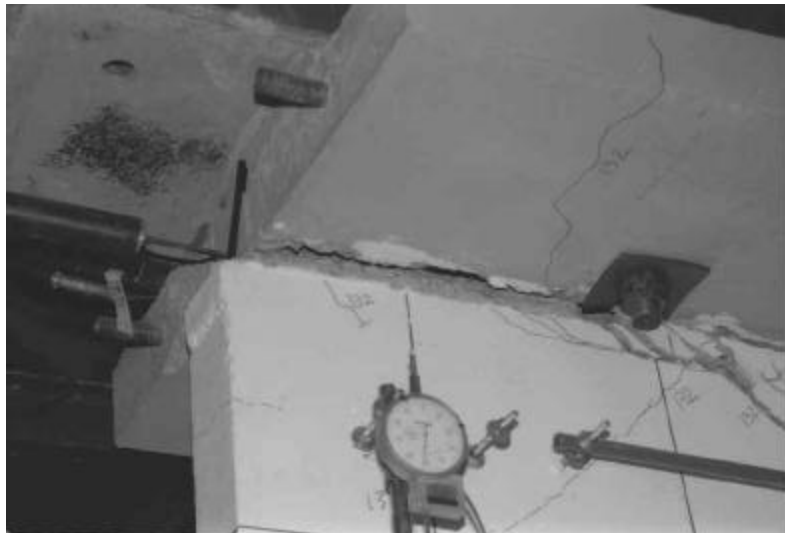
**Figura 3.18** *Modelo M-250: Detalle del cortante de entrecara entre la losa y el muro, en la esquina superior Este*

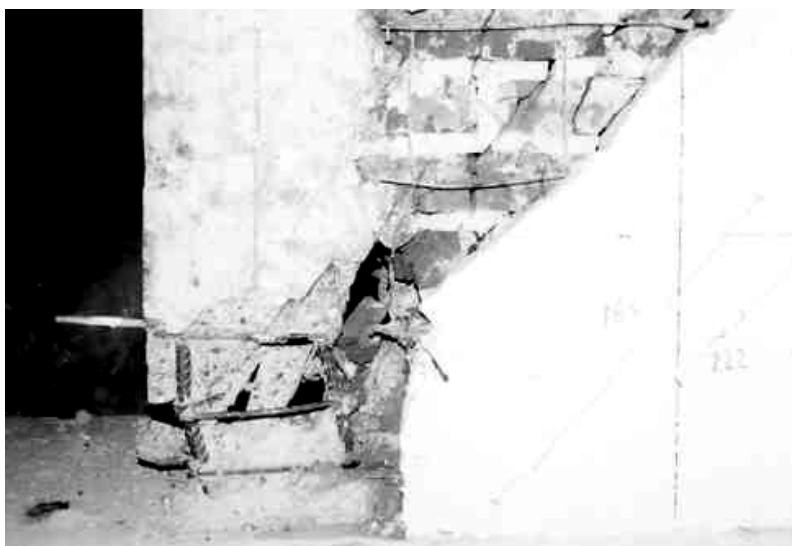
**Figura 3.28**      **Modelo M-072: detalle del flexionamiento del refuerzo longitudinal en la base del castillo Oeste**

Los castillos presentaron poco aplastamiento hasta una altura de 20 cm. En el resto de la altura no hubo daño significativo. En el castillo Este el refuerzo principal no tuvo curvatura por flexión apreciable, mientras que el castillo Oeste sí. Visualmente no se detectó daño en los estribos. En la fotografía de la figura 3.28 se puede apreciar el flexionamiento del refuerzo longitudinal en la base del castillo Oeste.
