SERIE. IMPACTO SOCIOECONÓMICO
DE LOS DESASTRES EN MÉXICO

CARACTERÍSTICAS E IMPACTO SOCIOECONÓMICO DE LOS PRINCIPALES DESASTRES OCURRIDOS EN LA REPÚBLICA MEXICANA EN EL AÑO 2010

DIRECCIÓN DE INVESTIGACIÓN

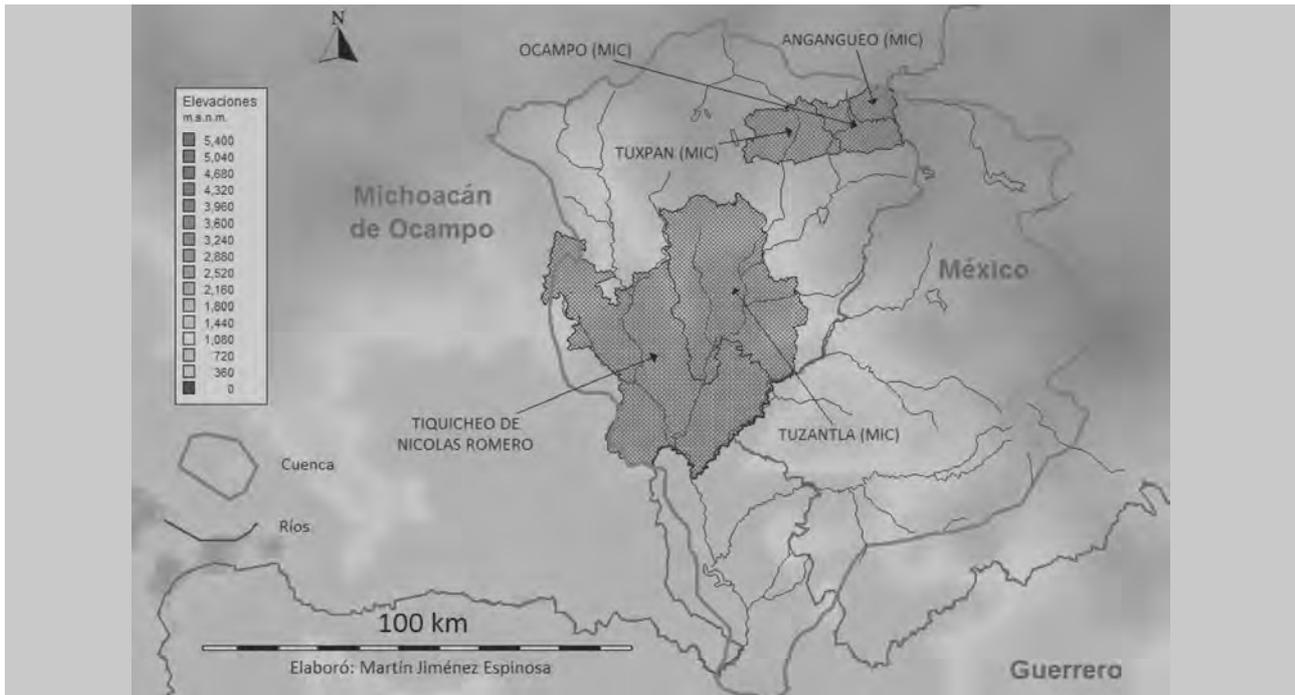
Los cinco municipios afectados pertenecen a la cuenca del sistema Cutzamala, y debido a su ubicación y elevación funcionan como un sistema en cascada, es decir, Angangueo vierte sus aguas al municipio de Ocampo, éste a su vez a Tuxpan; más adelante, estos tres municipios escurren hacia los municipios de Tuzantla y, finalmente, al de Tiquicheo (Figura 2.15). Por su parte, la cuenca del río Cutzamala vierte sus aguas al río Balsas y éste al océano Pacífico.

Figura 2.15 Cuencas en los municipios afectados y red de drenaje natural

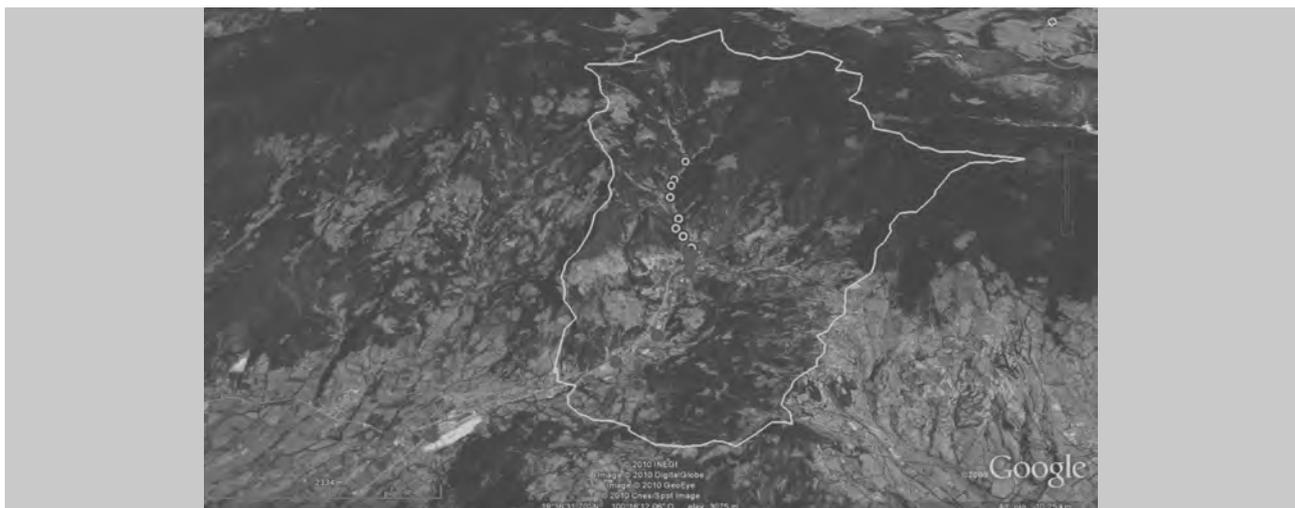
una duración de dos días, realizándose un recorrido durante el lunes 15 de febrero y otro el martes 16. En la Figura 2.16 se muestran los dos recorridos efectuados durante la visita a Mineral de Angangueo.

Figura 2.16 Rutas de la visita a Angangueo: con círculos blancos, día 15, y con círculos violeta, día 16. El polígono color amarillo es la cuenca de Angangueo

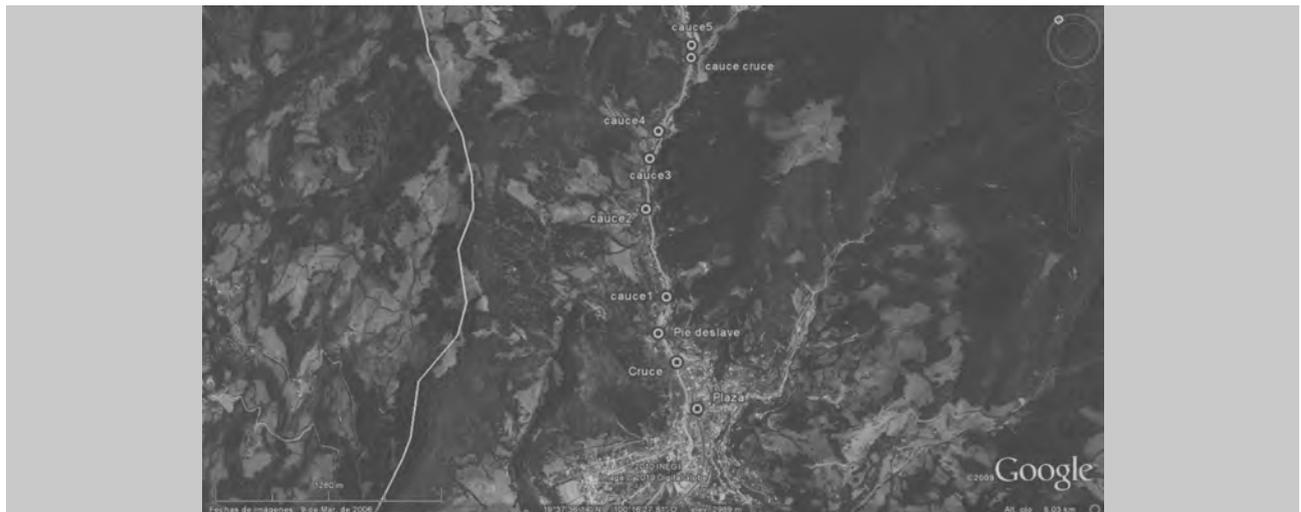
Se partió desde la plaza central del pueblo, pasando por la zona del deslizamiento del 4 de febrero, y se avanzó hasta una distancia aproximada de 2 km hacia la parte alta de la cuenca (Figura 2.17).

Se salió desde la parte más baja del municipio, en el cruce del puente de la carretera que une a Angangueo con Maravatío, y el río, pasando por la zona del deslizamiento del 3 de febrero, y se avanzó una distancia aproximada de 6 km hacia la parte alta de la cuenca (Figura 2.17). En esta ocasión, se tomó una serie de muestras del material arrastrado, con el propósito de identificar la posible presencia de material de jales.

Figura 2.17 Detalle de las rutas de la visita a Angangueo: con círculos blancos, día 15, y con círculos violeta, día 16. El polígono color amarillo es la cuenca de Angangueo

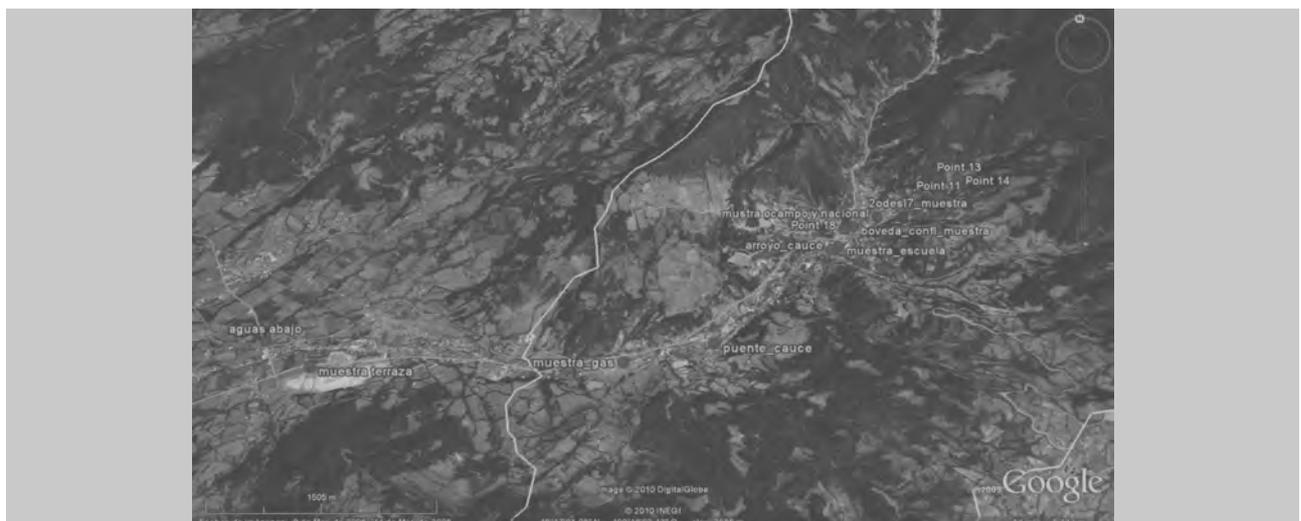
Figura 2.18 Detalle de las rutas de la visita a Angangueo: con círculos blancos, día 15, y con círculos violeta, día 16. El polígono color amarillo es la cuenca de Angangueo. El punto definido como “aguas abajo” es el cruce de la carretera a Maravatío con el río.

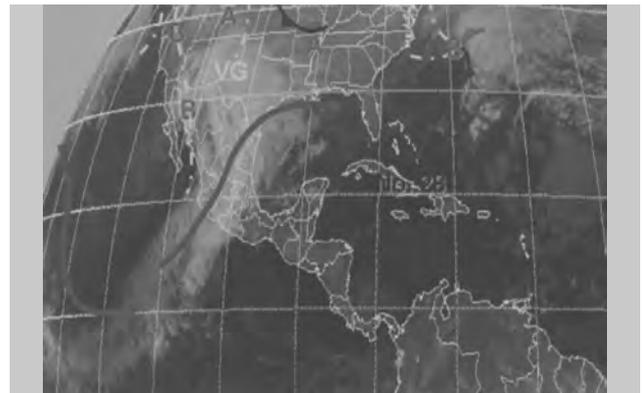
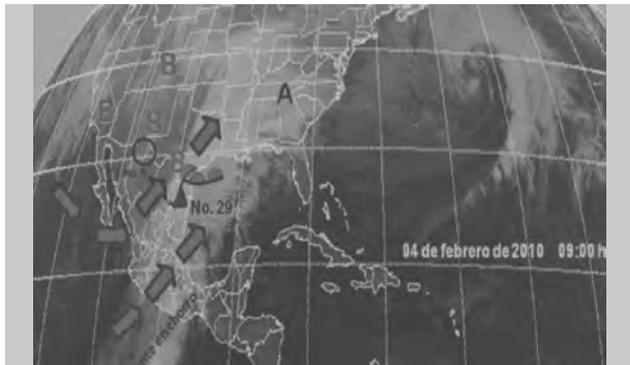
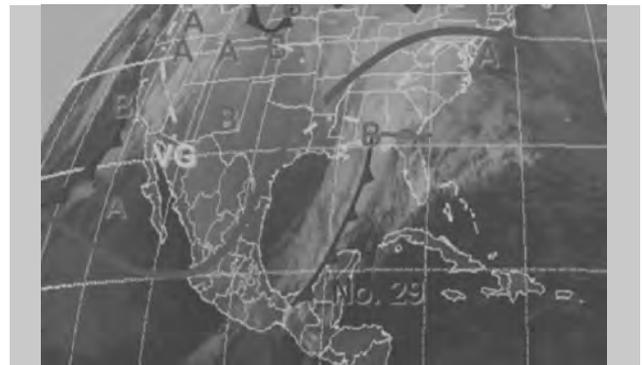
particularmente al estado de Michoacán, especialmente la cuenca del sistema Cutzamala. En la Figura 2.20 se observa el paso de los frentes fríos nos. 28 y 29, así como una corriente en chorro, introduciendo humedad del océano Pacífico. Estos fenómenos meteorológicos provocaron lluvias intensas en las cuencas de los ríos Cutzamala, Lerma-Toluca y Tacámbaro.

Figura 2.20 Sistemas meteorológicos que afectaron al país, del 2 al 4 de febrero de 2010 (SMN-CONAGUA)

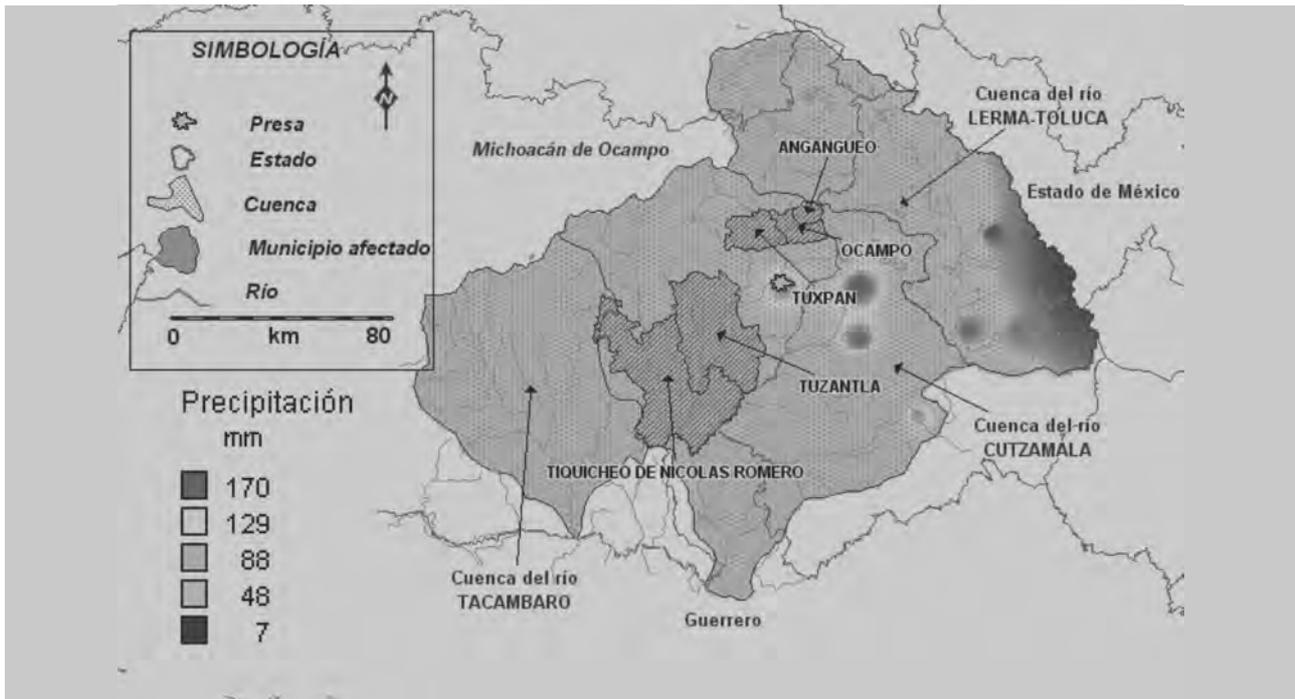
Figura 2.21 Lluvia del 3 al 4 de febrero y municipios afectados

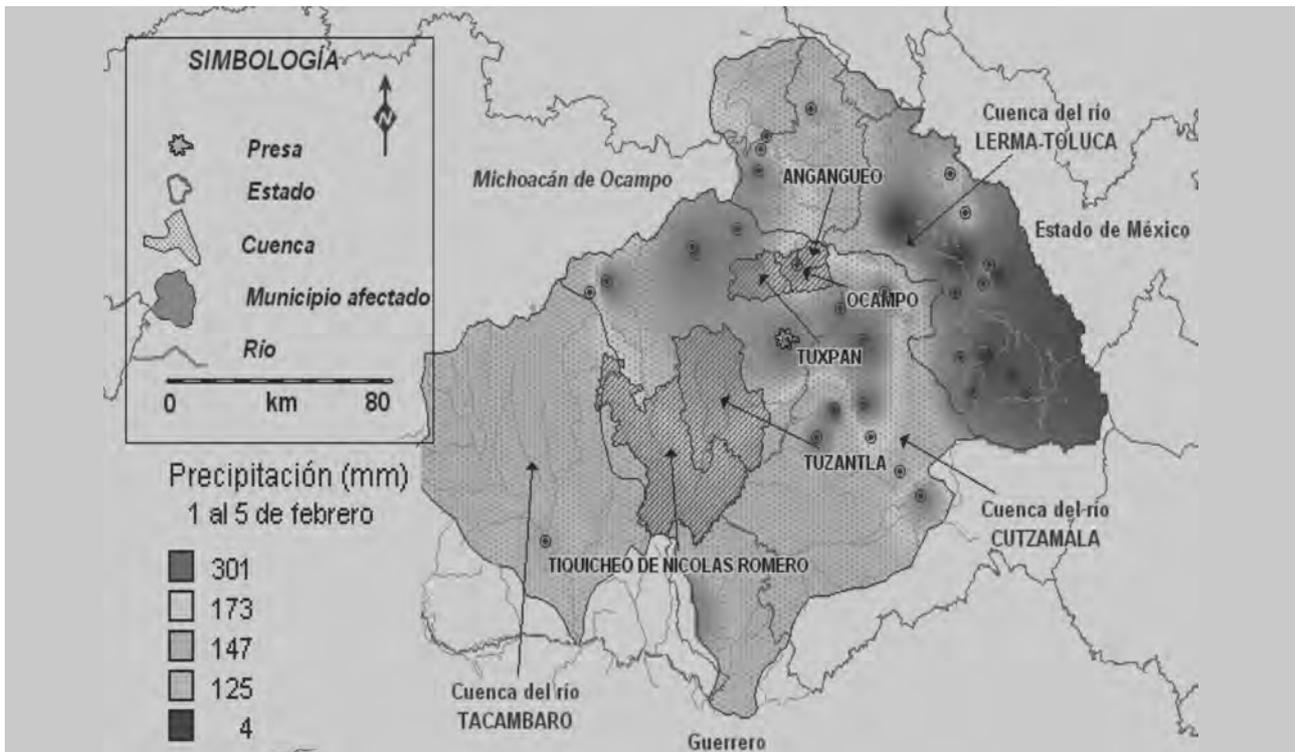
Figura 2.22 Lluvia acumulada del 1 al 4 de febrero y municipios afectados

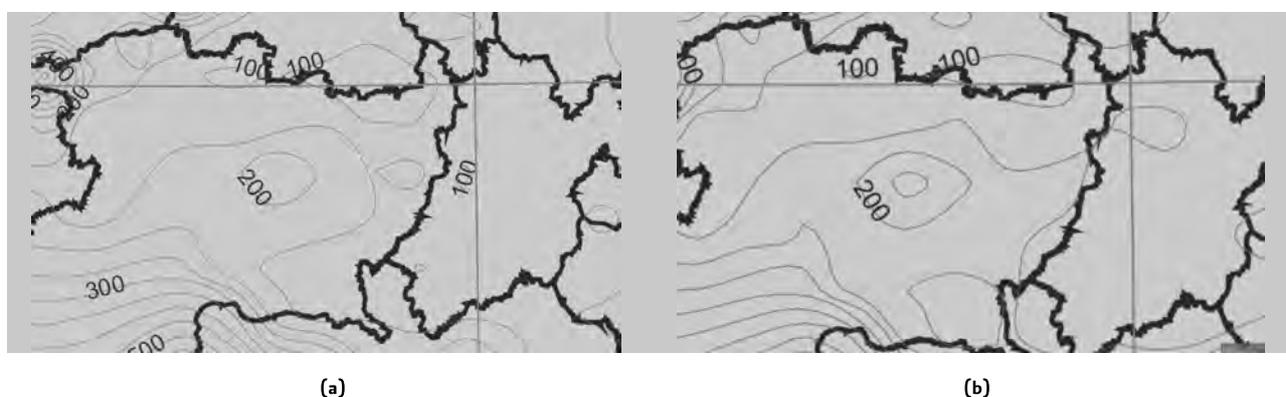
Como se puede observar en la Figura 2.23, la lluvia del 4 de febrero de 144 mm se acercó al umbral de precipitación entre 500 y 1,000 años de periodo de retorno. Esta precipitación influyó para que se presentaran desbordamientos en los ríos, deslizamientos y demás afectaciones.

Figura 2.23 Umbral de lluvia con un periodo de retorno de 500 (a) y 1,000 (b) años con duración en 24 horas (Eslava, et al., 2006)

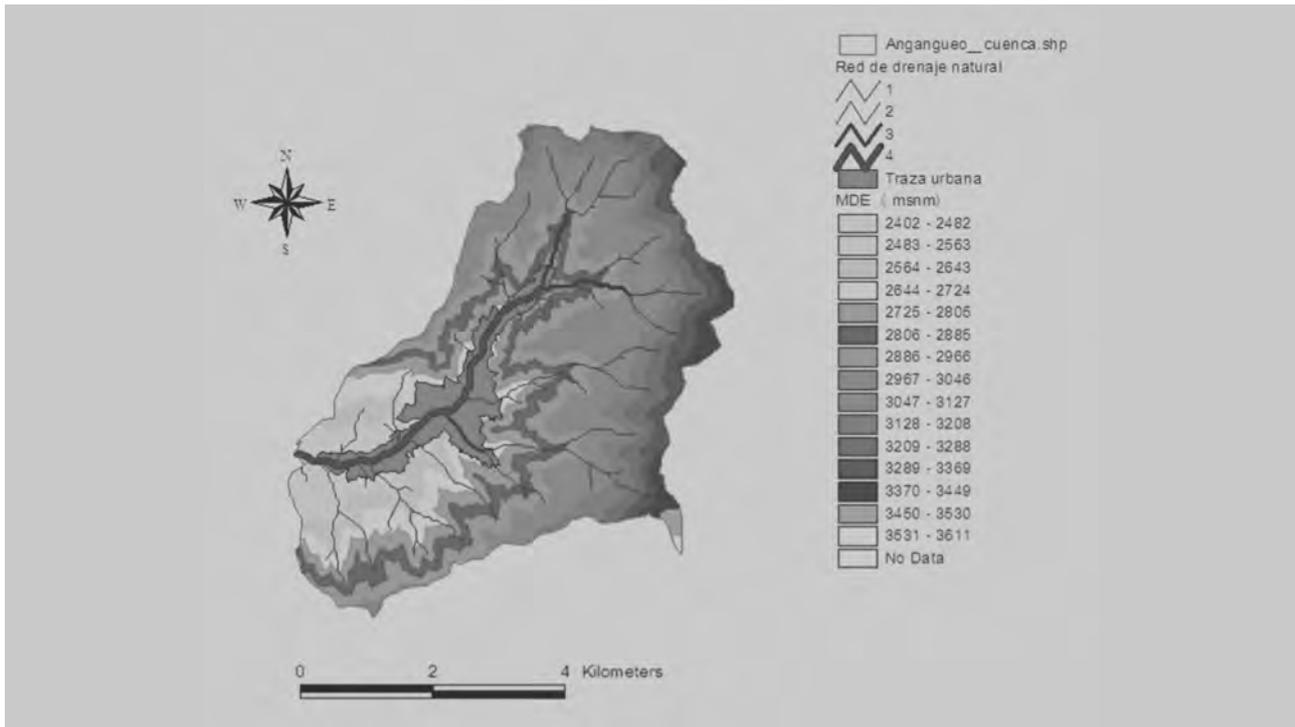
Figura 2.24 Cuenca del río que cruza el municipio de Angangueo

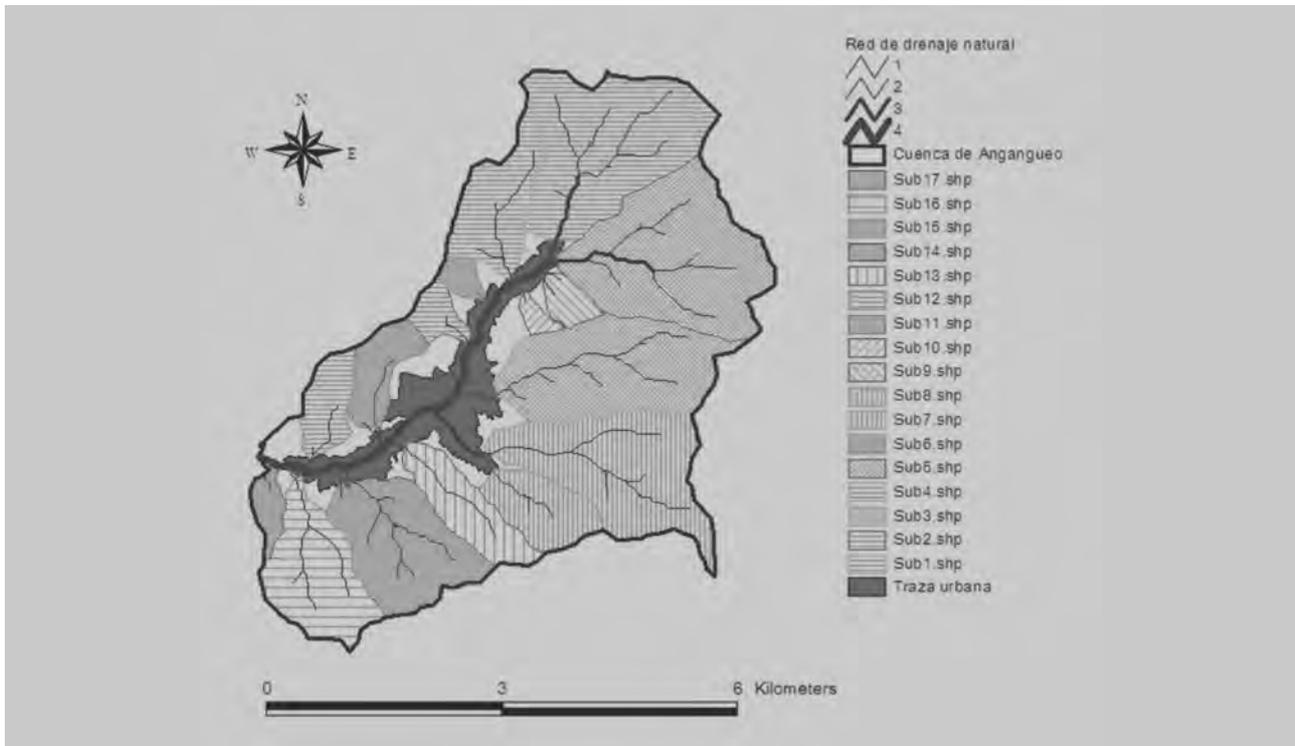
Figura 2.25 Subcuencas en que se puede dividir la cuenca principal de río que cruza el municipio de Angangueo

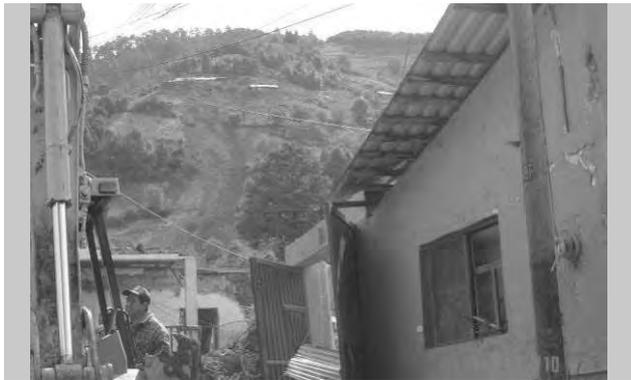
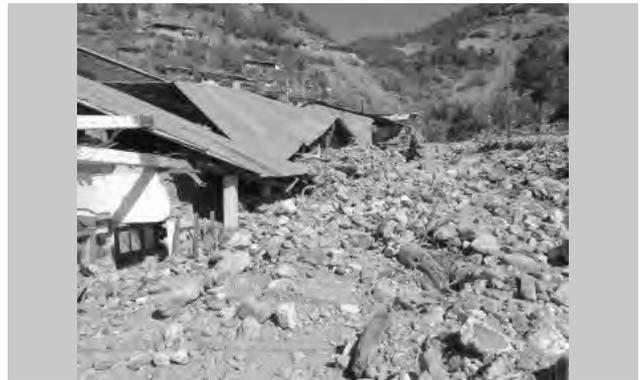
El segundo deslizamiento visitado durante el recorrido del 16 de febrero, que corresponde al primer deslizamiento cronológicamente hablando, se ubica en el camino a la mina Santa Clara (figura 2.28). Este deslizamiento tiene aproximadamente 60 metros de longitud y en la corona 15 metros aproximados de ancho, su trayectoria fue lineal y el depósito principal se ubicó en la base, cubriendo una vivienda. Los factores antes mencionados, aunados a una lluvia intensa extraordinaria, dieron lugar a la generación de estos deslizamientos.

Figura 2.28 (a) Deslizamiento observado en el camino a la mina Santa Clara). (b) Al fondo, otra vista del mismo deslizamiento y al frente el flujo de escombros

El material deslizado en todos los casos corresponde a la capa de suelo, de espesor aproximado de 50 cm que cubre las laderas. Se pudo observar que los deslizamientos inician por el desprendimiento del material de la parte superior de las laderas, deslizándose sobre la misma hasta su base. Este tipo de deslizamientos se denominan flujos o flujos de tierra (Figura 2.29), y se producen por el movimiento de suelo y fragmentos de rocas pendiente abajo de una ladera, en donde

La ocurrencia de este fenómeno en el poblado de Angangueo, se atribuye, como factor principal, a la eliminación de la vegetación protectora, lo que conduce a la desestabilización total o parcial de estos terrenos y de sus taludes adyacentes, al desaparecer la cohesión y refuerzo natural en los suelos que ejercía originalmente la vegetación natural preexistente. Debido a esto, en los periodos lluviosos con aguaceros de duraciones largas y/o intensidades altas, como el ocurrido en los primeros días de febrero, se presentan caudales torrenciales que socavan los taludes laterales de ríos y cañadas, originando procesos erosivos acelerados y, en consecuencia, la desestabilización de las laderas.

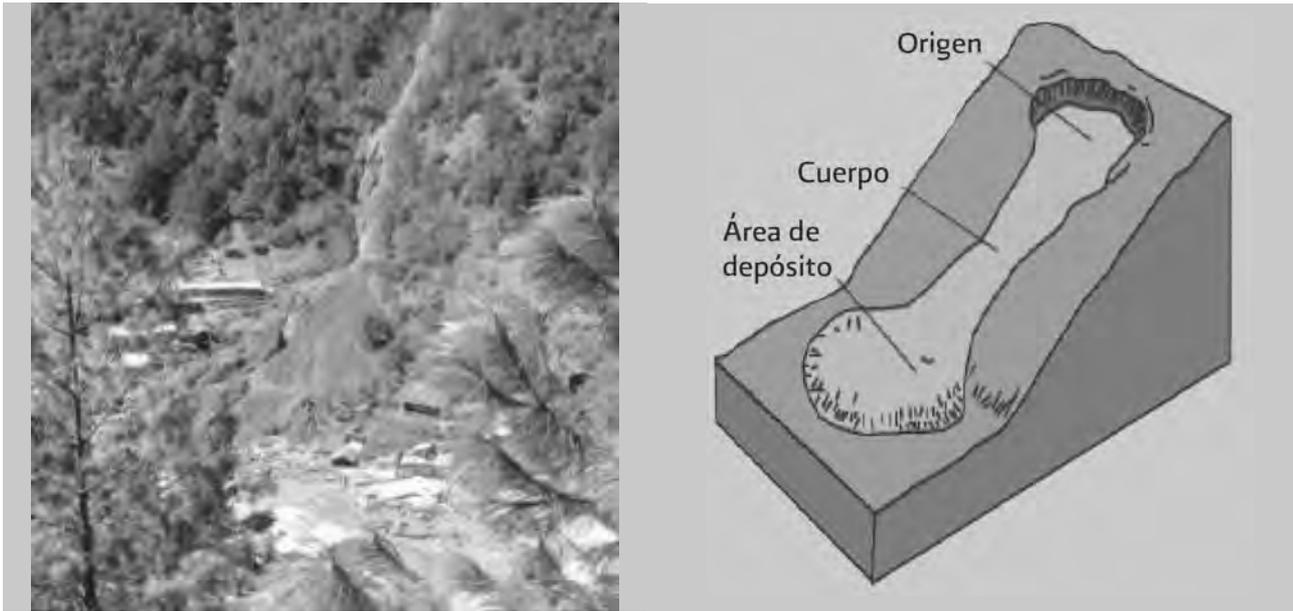
sus partículas se mueven entre sí dentro del volumen que se mueve o desliza sobre una superficie de falla (Alcántara *et al.*, 2001). Dichos deslizamientos se relacionan con la saturación de agua, particularmente en periodos de lluvia intensa, su movimiento es generalmente muy rápido, determinado por la cantidad de agua existente en el volumen de materiales y, como consecuencia, de alta peligrosidad.

Figura 2.29 Deslizamiento camino a la mina vieja en Angangueo, Michoacán, y esquema de deslizamientos tipo flujo

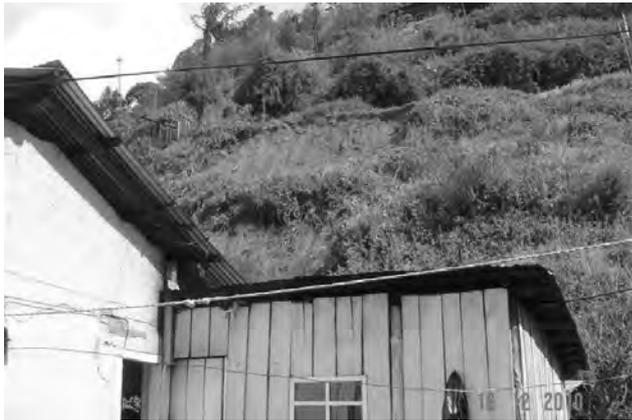
Aun cuando los dos sitios descritos corresponden a los mayores deslizamientos observados, durante el recorrido de reconocimiento del área afectada fue posible detectar varios pequeños deslizamientos sobre las laderas de gran parte de la zona (Figura 2.30), así como otras con indicios de inestabilidad, esto como consecuencia de las lluvias intensas, topografía, características geológicas y grado de deforestación de las laderas.

Figura 2.30 Pequeño deslizamiento observado en el camino a la mina Santa Clara

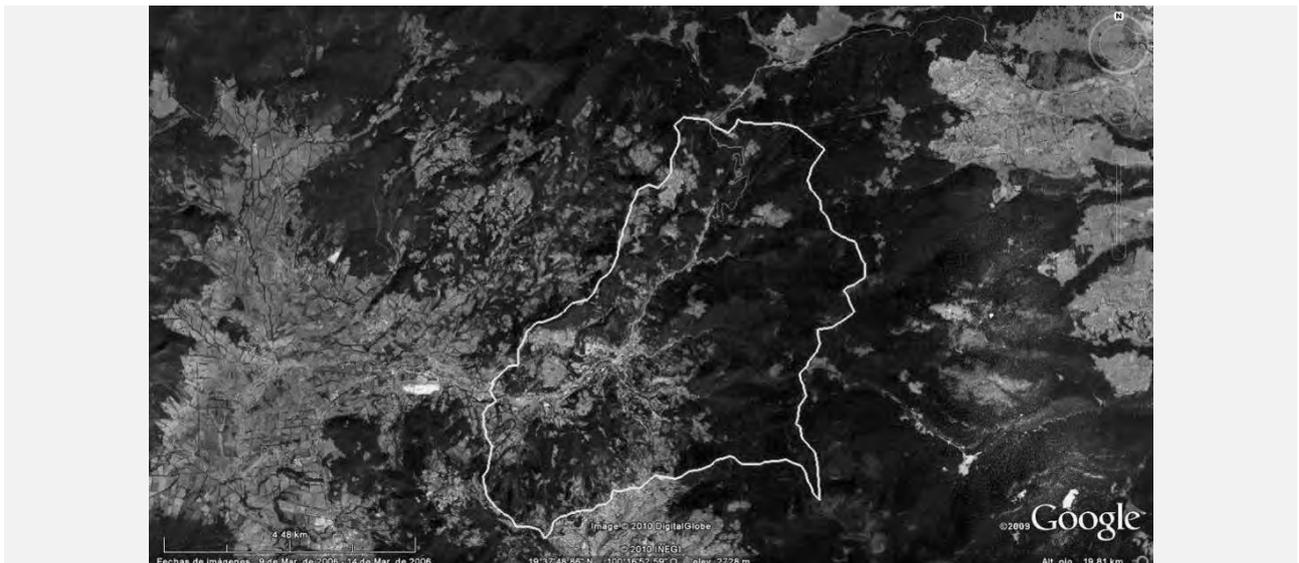
Debido a la topografía, se tienen elevaciones de la parte más alta de la cuenca de aproximadamente 3,400 m.s.n.m., mientras que la plaza está a una altura aproximada de 2,600 m.s.n.m., por lo que se presentan desniveles de hasta 800 m en una distancia de 3.5 km. En algunas laderas se tienen pendientes importantes, como es el caso del lugar del deslizamiento del día 4, que es de aproximadamente 25°. Además, se presenta una importante deforestación. Aunque todavía no se tienen fotografías aéreas de la zona, en las imágenes de GoogleEarth se observa este fenómeno (ver Figura 2.31).

Figura 2.31 Deforestación. En zonas claras se aprecia la tala de bosques y campos agrícolas

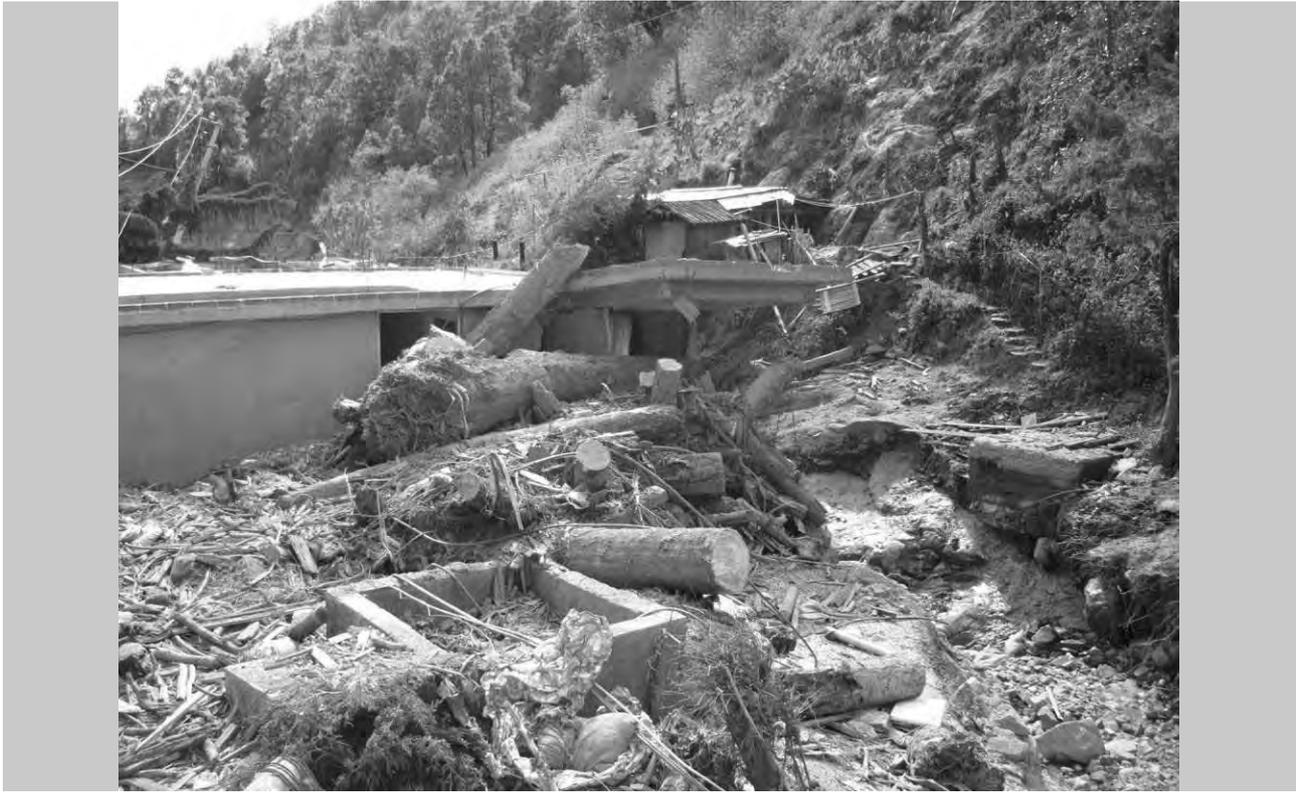
Figura 2.32 Troncos producto de la tala de bosques, removidos por el flujo de escombros

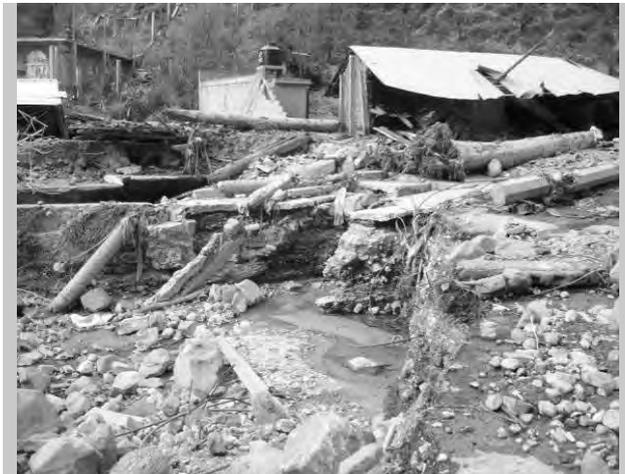
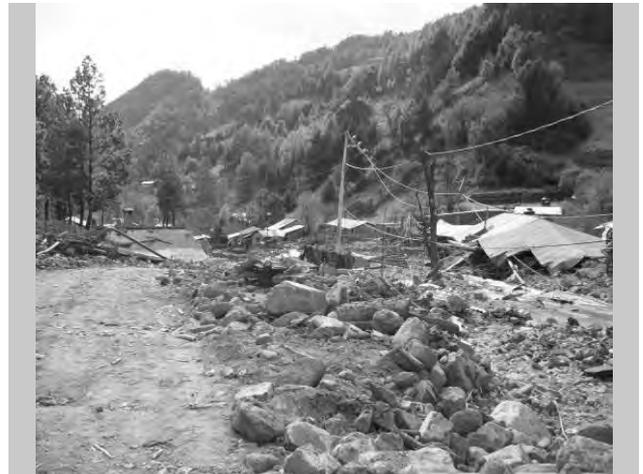
Asimismo, se aprecia una gran cantidad de piedra de río, la cual proviene de las partes altas y luego descubierta al erosionarse el fondo del cauce a lo largo del arroyo (Figura 2.33).

Figura 2.33 Piedra de río arrastrada por el flujo de escombros

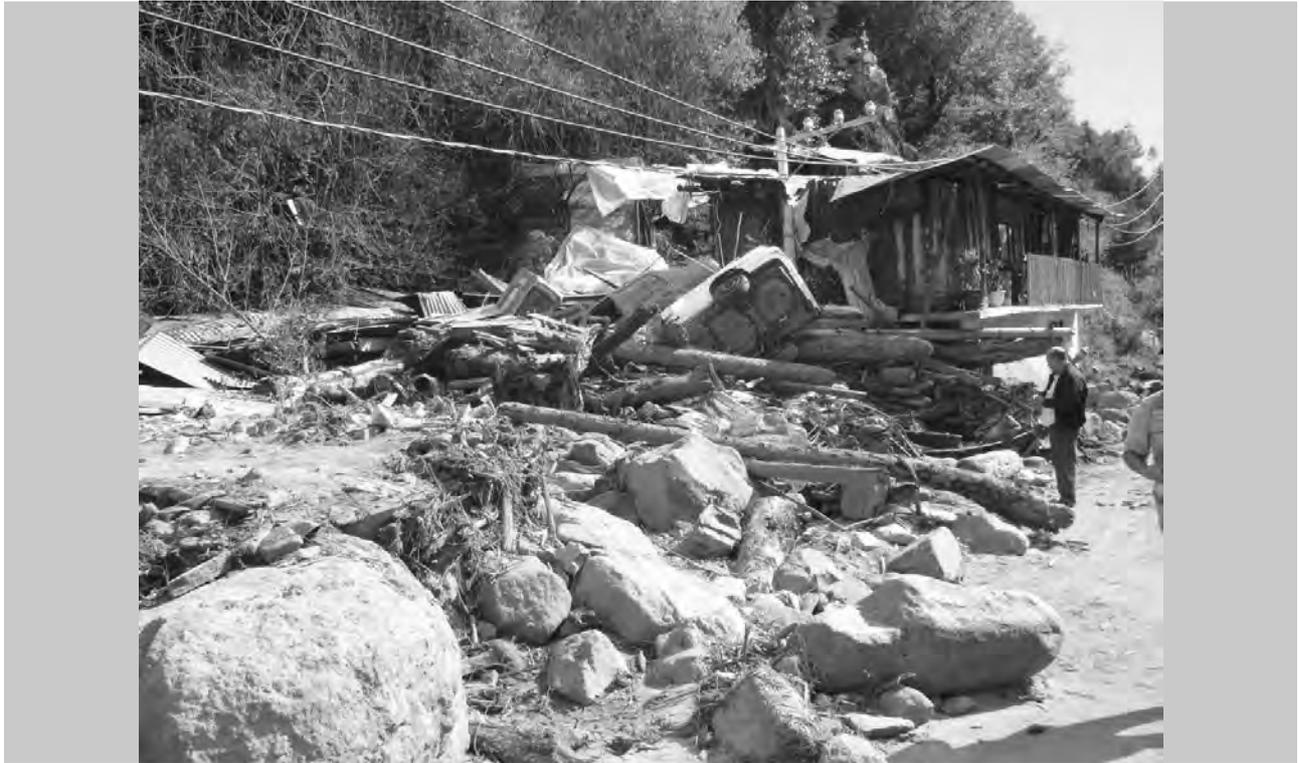
Figura 2.34 Autos y materiales de viviendas arrastrados por el flujo de escombros

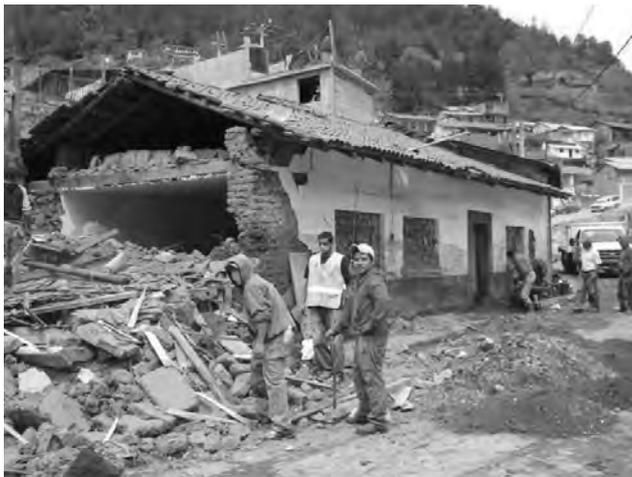
Del análisis del comportamiento de las tres edificaciones de vivienda que se muestran en las Figuras 22 a 24, las cuales están ubicadas en el mismo punto en la zona central de Angangueo, solamente separadas por la calle, y que fueron sujetas a la misma corriente de material de arrastre, resulta evidente que la edificación de mampostería confinada con elementos de cimentación adecuadamente reforzados (Figura 2.37) no presentó ningún tipo de problema ante el flujo. En realidad, la configuración de la estructura de la cimentación está concebida para comportarse como el muro que contiene un canal. Resulta importante mencionar que aún la edificación de mampostería simple con contrafuertes (Figura 2.36), presentó un comportamiento adecuado, a diferencia de la edificación de adobe (Figura 2.35), la cual presentó daño parcial producto de la existencia de un hueco de puerta con reblandecimiento previo al evento, lo que motivó la falla local y su efecto en toda la estructura.

Figura 2.35 Edificación de adobe sin elementos de concreto reforzado afectada por el material de arrastre, presenta daño parcial

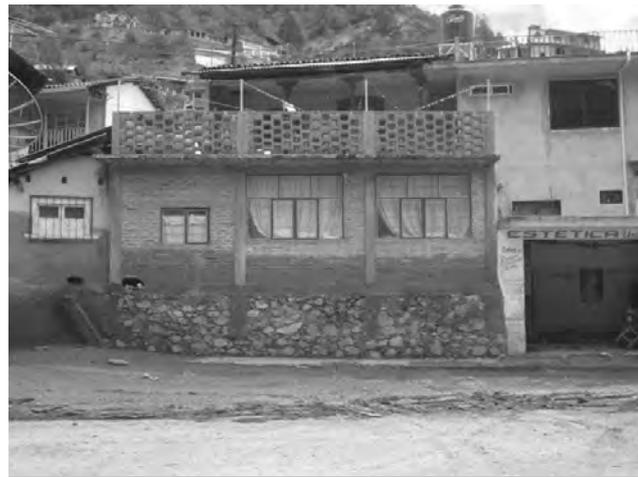
Figura 2.37 Edificación de mampostería confinada, con elementos de cimentación de piedra con refuerzo de concreto reforzado, no presenta ningún daño

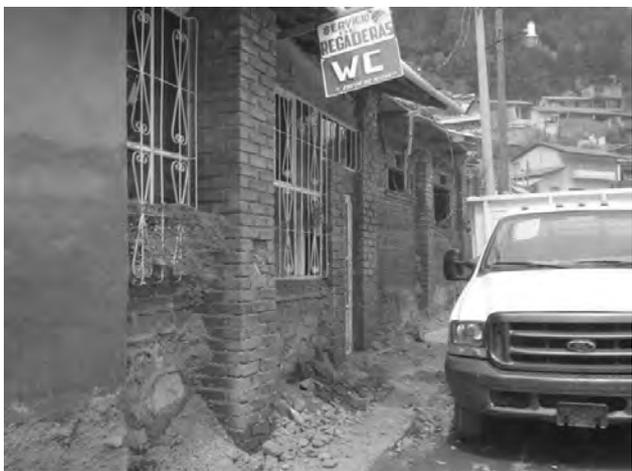
Figura 2.36 Edificación de mampostería simple (sin elementos de concreto reforzado), pero con contrafuertes, que no presenta problemas por el material de arrastre

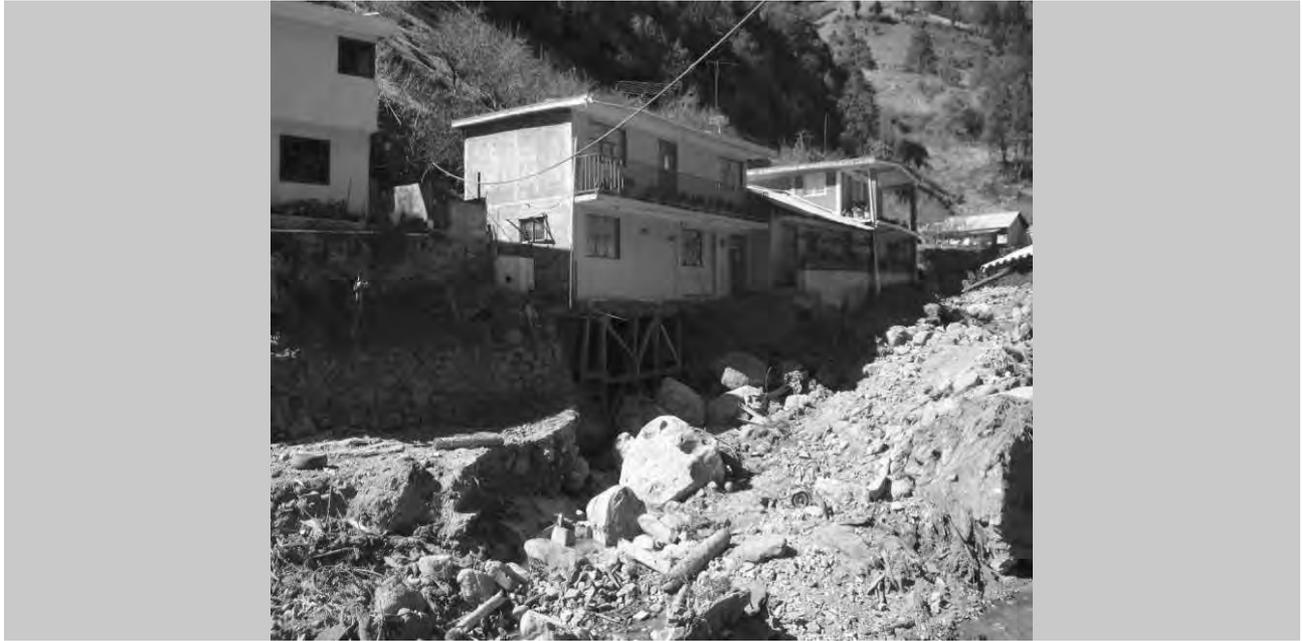
En general, el daño en edificación se presenta en algunas de las viviendas ubicadas en el cauce de los arroyos, y en aquellas impactadas por el deslizamiento del material de alguna ladera. Revisando el comportamiento de algunas edificaciones ubicadas dentro de los cauces, y sin dejar de considerar, desde luego, que no es correcto el desplantar una edificación dentro de una zona de influencia del cauce de un río, se puede extraer como ejemplo la edificación de la Figura 2.38, la cual fue afectada considerablemente por socavación del suelo de desplante; sin embargo, debido a la gran rigidez y resistencia que le proporcionan el conjunto de muros y elementos confinantes de concreto reforzado (castillos y dalas) no presentó daño. No obstante lo anterior, lo cual permite la supervivencia de sus habitantes, será necesaria su demolición para la adecuación del cauce y de la estructura del suelo de desplante de las edificaciones.

Figura 2.38 Edificación de mampostería confinada, con elementos de cimentación de piedra, no presenta ningún daño aunque el flujo socavó gran parte del suelo de desplante

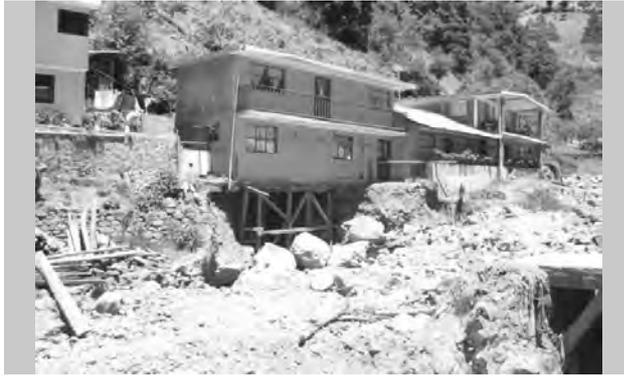
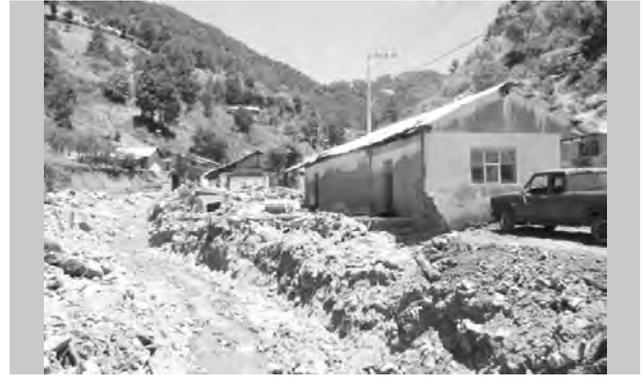
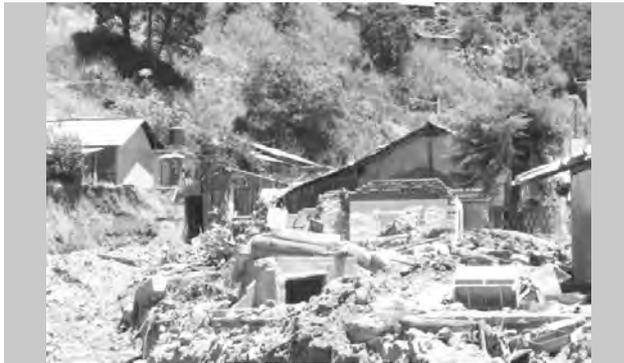
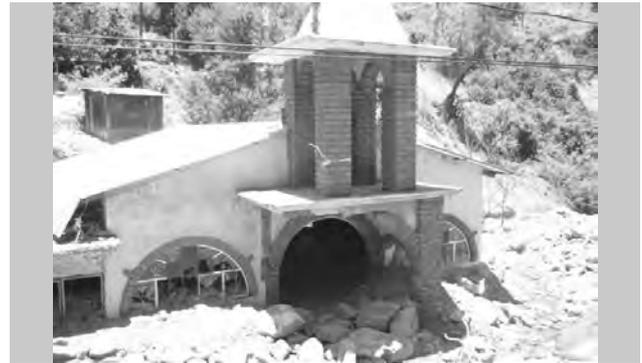
Después de dos meses de la primera visita al municipio de Anganguero, las condiciones no han cambiado mucho en las zonas dañadas por el flujo de escombros y los deslizamientos. (Figuras 2.40 y 2.41).

Figura 2.40 Aspecto de las casas dañadas en Angangueo, 29 de abril 2010.

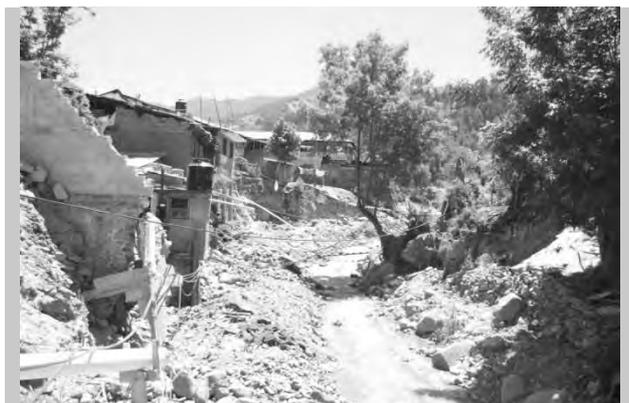
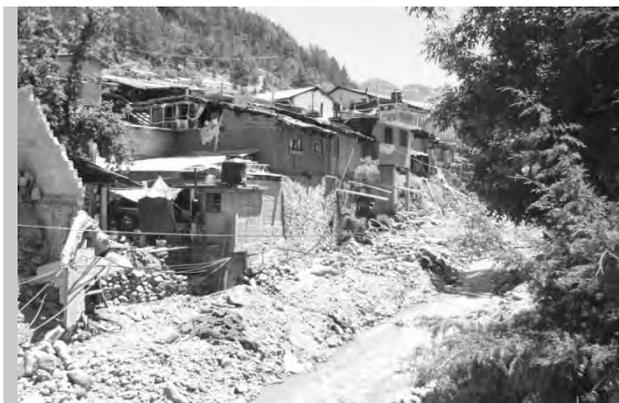
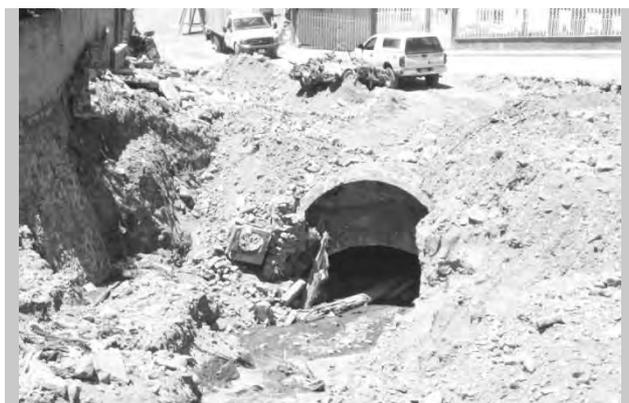
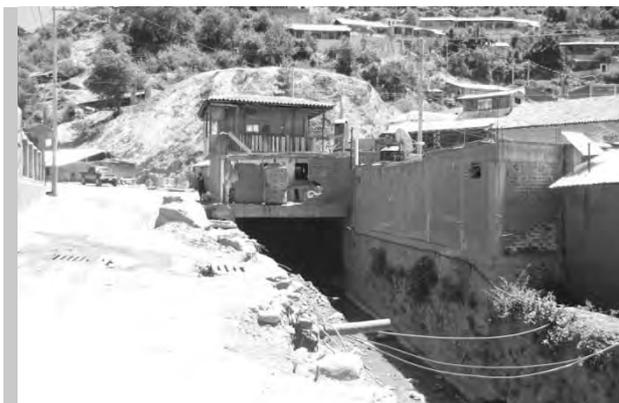
Figura 2.41 Aspecto de los cauces de los arroyos en Angangueo, 29 de abril de 2010.

La CONAGUA tiene la intención de que todos los ríos que cruzan la cabecera municipal de Angangueo, el río El Charco, el río San Luis, el río Santa Bárbara y el río Carrillos, así como todos afluentes del río Puerco (Figura 2.42), tengan la condición de conducción a cielo abierto, dado que la anterior condición de conducción por entubamiento y embovedado, fue un factor importante para que se presentaran desbordamientos por la obstrucción de estos conductos, debido al flujo de escombros y materiales de construcción, madera, troncos, autos, etc.

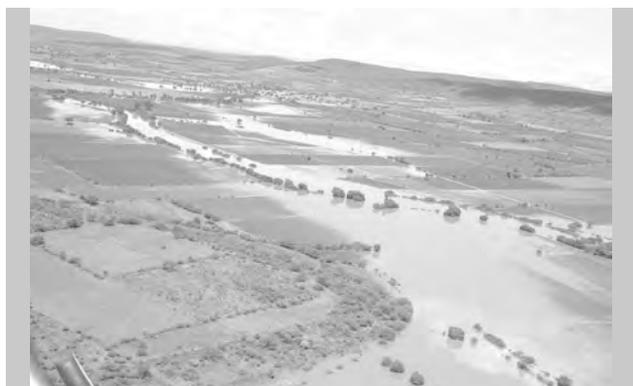
Anteriormente, en 2003, el estado también fue impactado por fuertes precipitaciones, lo que ocasionó el desbordamiento del río “Lerma”, afectando cerca de 30 municipios; el monto de daños y pérdidas para dicho evento se estimó en 227 millones de pesos, siendo el sector agropecuario el más afectado (ver Figuras 2.44 y 2.45).

Figura 2.44 Campos de cultivo inundados por el desbordamiento del río Lerma, en 2003

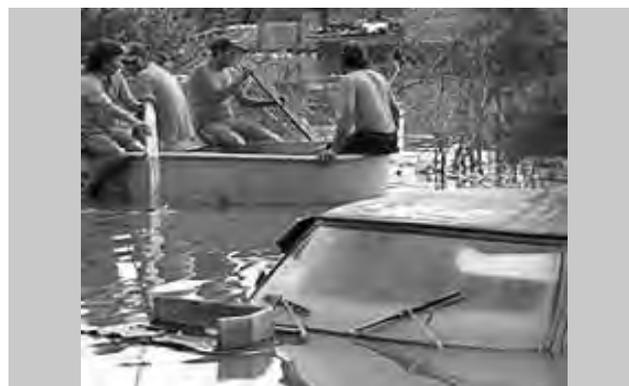
Figura 2.45 Inundación en el municipio de Aguililla, en 2005

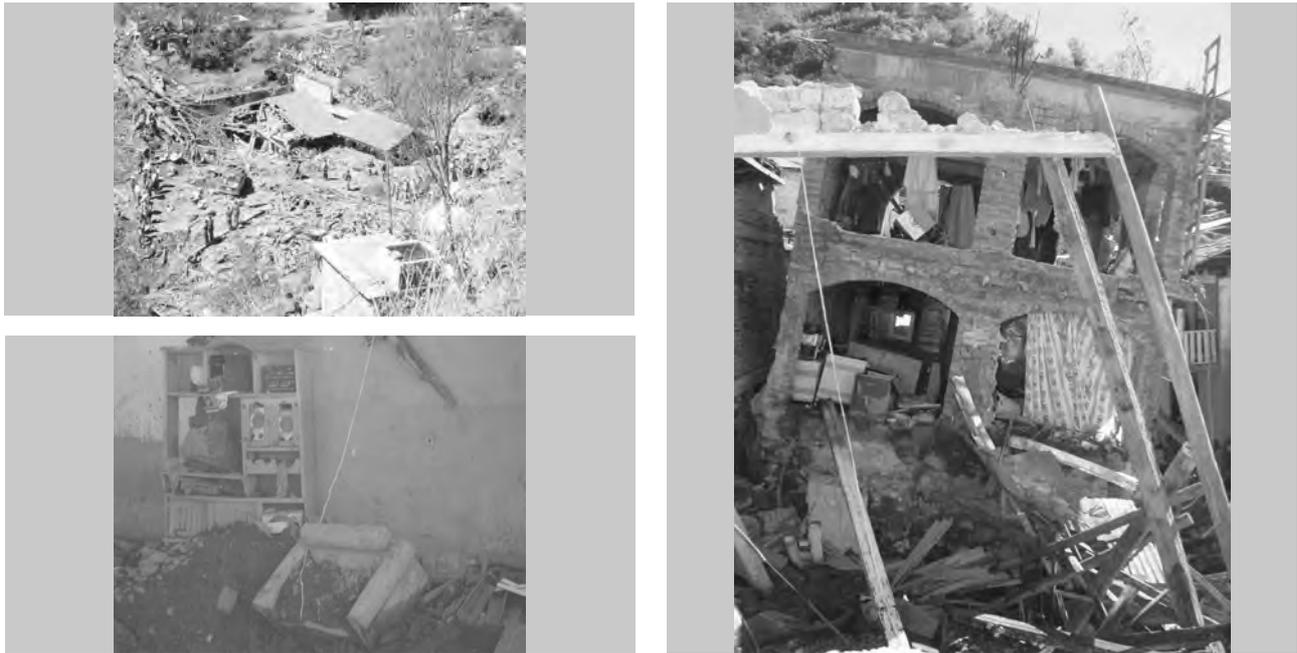
Figura 2.54 Viviendas afectadas por las lluvias, inundaciones y flujo de escombros en el municipio de Angangueo

Como se mencionó anteriormente, un gran número de viviendas se encontraban en zona de riesgo, sobretodo en Angangueo, ya que están asentadas justo sobre la cañada, por lo que una cantidad importante de éstas requirió reubicación. Para tal efecto, fue necesario adquirir predios en zonas seguras, así como considerar la introducción de servicios básicos. Desafortunadamente, la especulación de los dueños de los predios ha retrasado el proceso, al intentar obtener ganancias por encima del valor real de los terrenos.

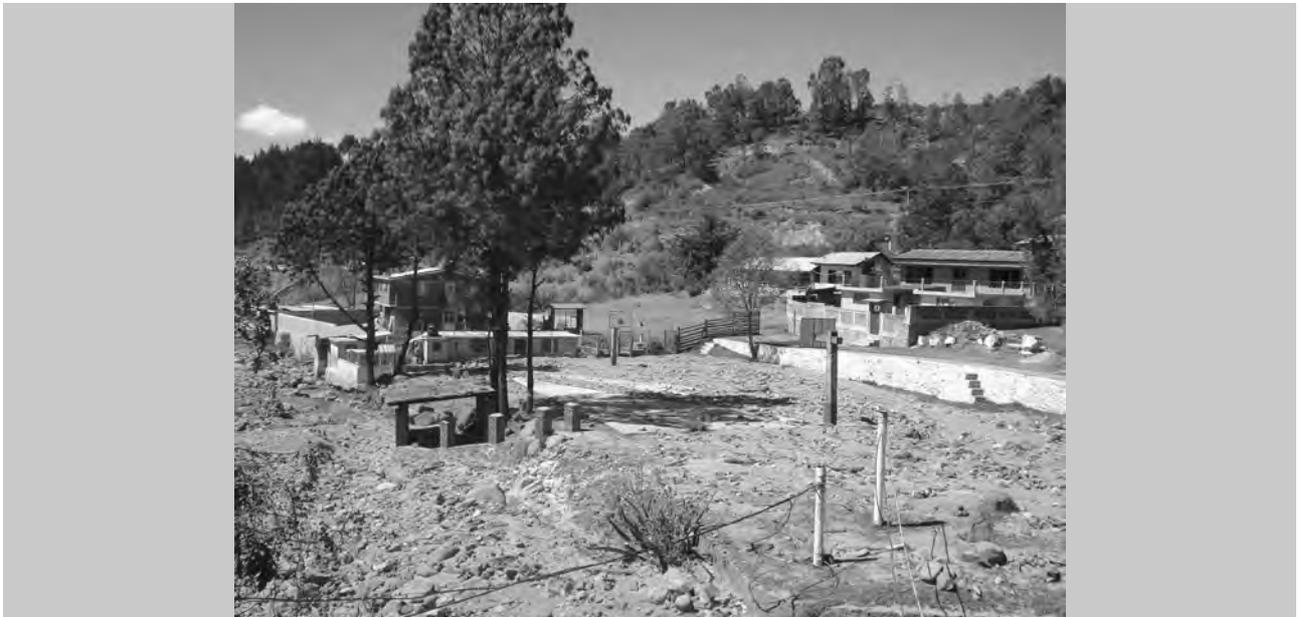
Figura 2.57 Daños en instalaciones deportivas

Además de los daños en planteles educativos, también se registraron afectaciones en siete instalaciones deportivas, mismas que fueron apoyadas por el FONDEN para su reparación o reconstrucción con 2.7 millones de pesos (ver Figura 2.57).

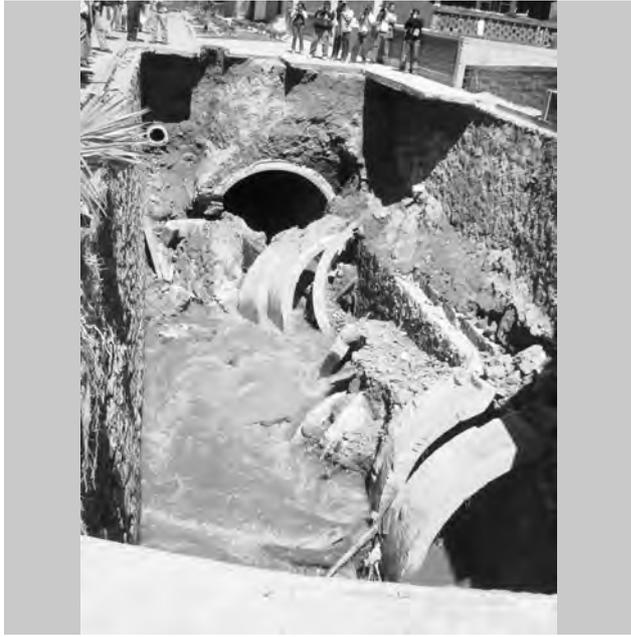
La infraestructura de saneamiento también sufrió el impacto de las inundaciones, afectando cinco municipios. Cerca del 80 % de los perjuicios en este rubro ocurrió en Angangueo, donde el sistema de drenaje colapsó en varios puntos debido a la gran cantidad de agua, así como al arrastre de sólidos hacia el interior del drenaje. La población afectada se estimó en más de 46 mil personas, y el monto de daños y pérdidas se estimó en 7.9 millones de pesos (ver Figuras 2.62 y 2.63 y Tabla 2.26).

Figura 2.62 Colapso del drenaje en el municipio de Angangueo

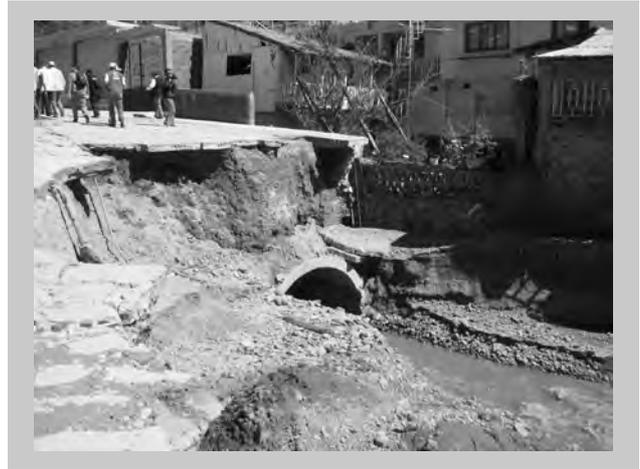
Figura 2.63 Daños en infraestructura de saneamiento
