SERIE. IMPACTO SOCIOECONÓMICO
DE LOS DESASTRES EN MÉXICO

CARACTERÍSTICAS E IMPACTO SOCIOECONÓMICO DE LOS PRINCIPALES DESASTRES OCURRIDOS EN LA REPÚBLICA MEXICANA EN EL AÑO 2010

DIRECCIÓN DE INVESTIGACIÓN

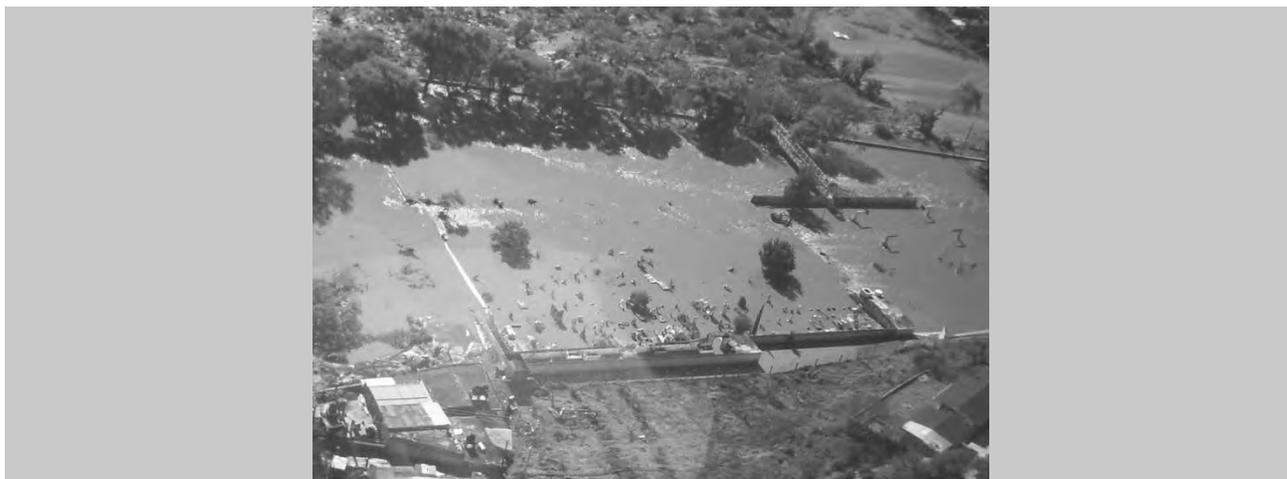
Sin duda, los mayores estragos en la infraestructura hidráulica se presentaron en los cauces de los ríos Angangueo, Tuxpan, Tuzantla, Tiquicheo, El Salto y en el arroyo Las Tinajas, consistentes principalmente en deslaves, erosión y socavación, así como azolvamiento, lo que representaba un riesgo para las poblaciones asentadas a las márgenes ante la ocurrencia de futuros eventos. Por tal motivo, la CONAGUA solicitó apoyos al FONDEN para la realización de restauración, limpieza y desazolve de cauces, así como para rectificar los tramos necesarios con el fin de mejorar la capacidad hidráulica de los ríos (ver Figura 2.64).

Figura 2.64 Desbordamiento de ríos a consecuencia de las lluvias intensas en el oriente de Michoacán

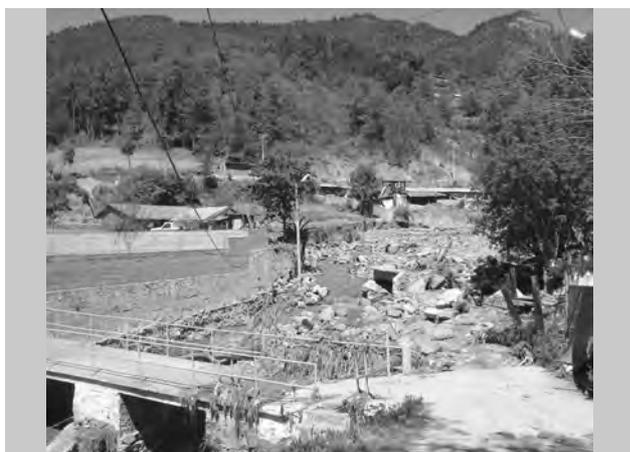
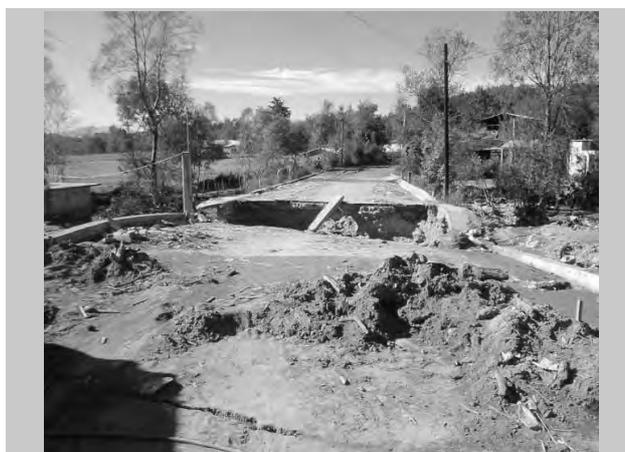
Figura 2.65 Afectaciones en carreteras estatales en el municipio de Angangueo

Las afectaciones en la infraestructura carretera fueron similares a otros fenómenos de inundaciones que se presentan en el territorio nacional, como son la destrucción total o parcial de las carpetas de rodamiento, erosiones de bases subyacentes, derrumbes, hundimientos, deslizamientos, cortes y otros daños típicos. A consecuencia de estos efectos, en muchos tramos la superficie de rodadura presenta grietas y baches de distintas profundidades, lo que obligará a ejecutar excavaciones para remover y sustituir el material saturado.

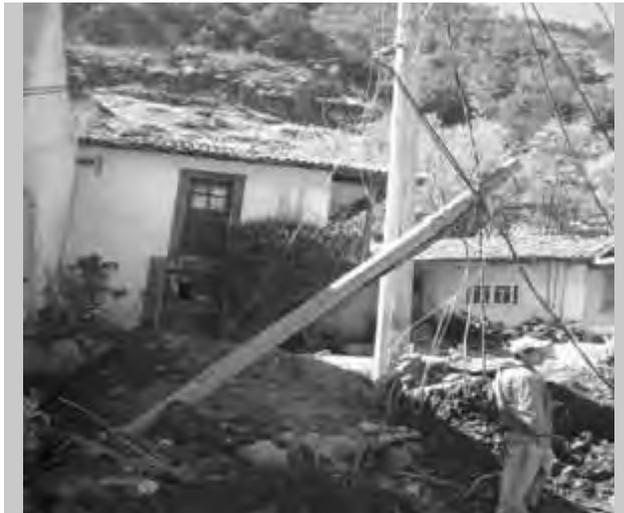
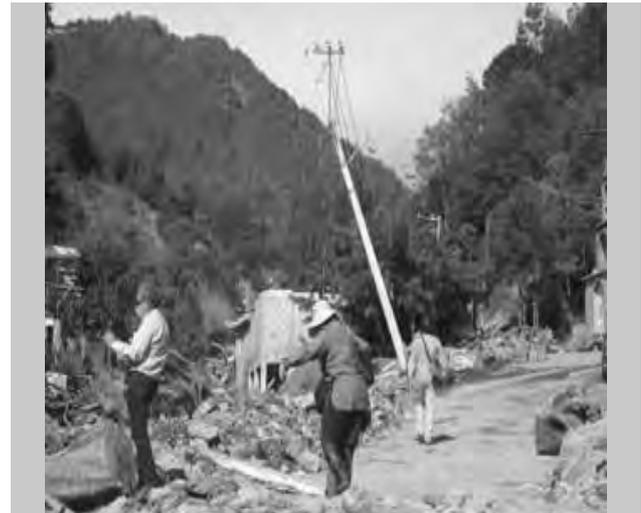
Figura 2.66 Colapso y pérdida de verticalidad en postes de luz

Las afectaciones se pueden resumir en 48 postes colapsados y/o que perdieron su verticalidad, afectando un total de 24 líneas que dejaron sin luz a más de 3,300 personas (ver Figura 2.66).

Con el fin de reparar los desperfectos y brindar nuevamente el servicio, la Comisión Federal de Electricidad coordinó los trabajos con un contratista de la región en donde intervinieron 50 personas, así como ocho grúas y 15 vehículos ligeros, y un helicóptero que fue utilizado para hacer un diagnóstico rápido de la situación y, con base en ello, planear la estrategia para la recuperación de las zonas afectadas.

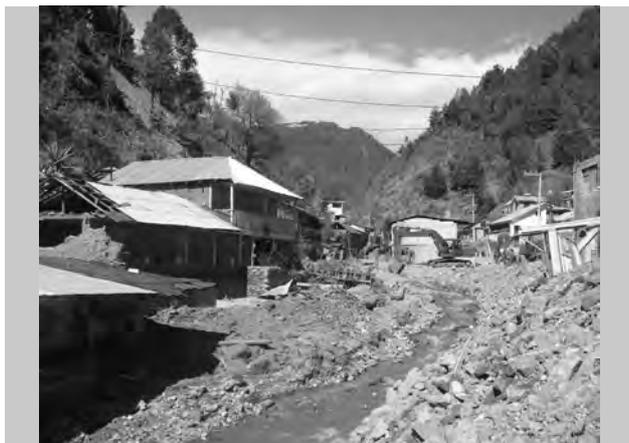
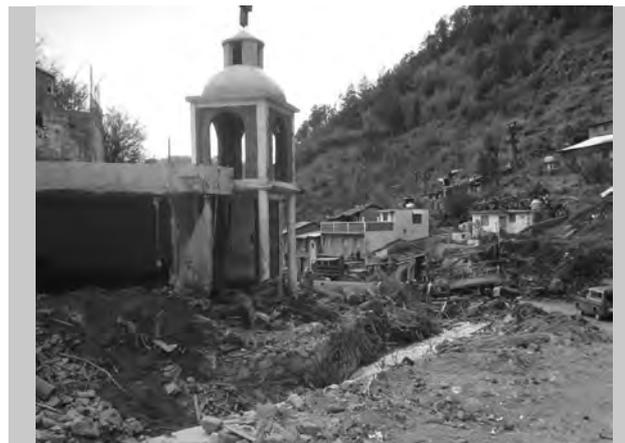
Figura 2.67 Afectaciones en infraestructura urbana en el municipio de Angangueo

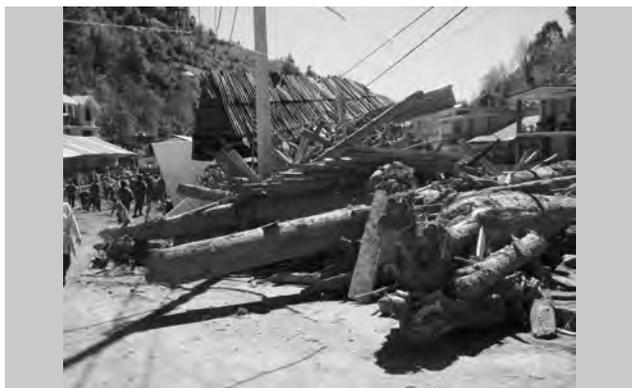
Figura 2.71 Arrastre de vegetación

En lo que se refiere al rubro forestal, los daños se concentraron en Angangueo, Ocampo y Zitácuaro, y consistieron en una gran cantidad de deslaves y cárcavas, mismos que fueron producto de la fuerte lluvia, así como de la creciente deforestación

en las partes altas de dichos municipios, lo que impidió una mayor retención de agua. De igual forma, las pendientes muy pronunciadas que existen en la región favorecieron el arrastre de sedimentos y de una gran cantidad de vegetación (ver Figuras 2.71 y 2.72).

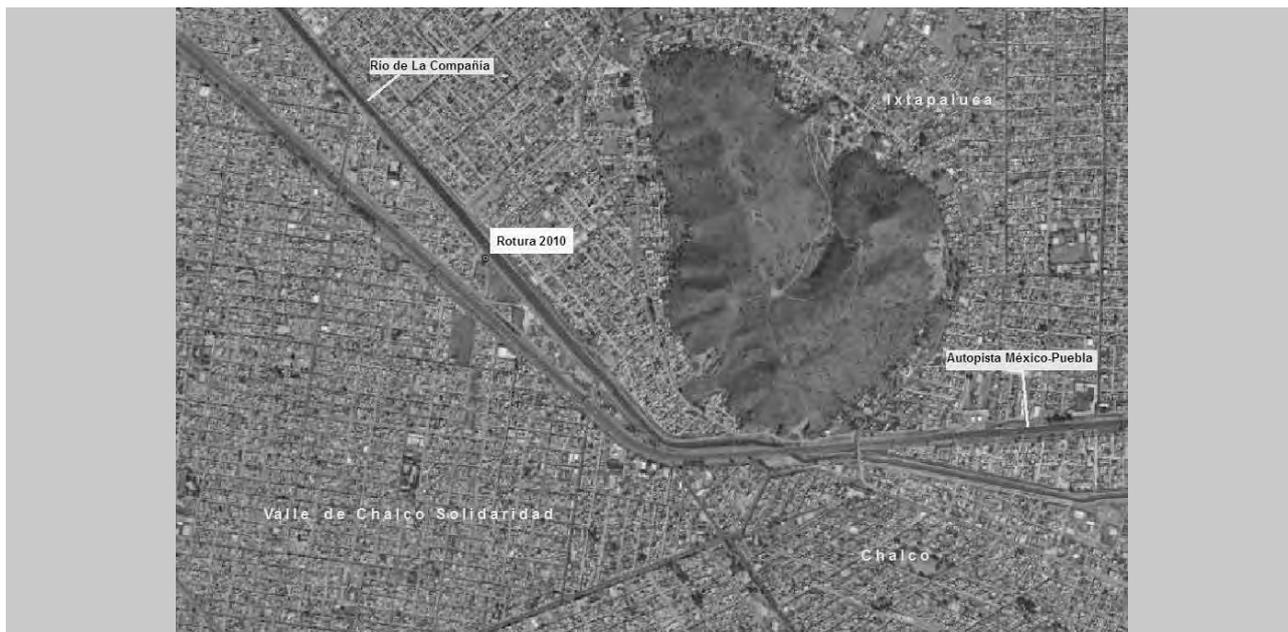
En los últimos años, se han realizado diversas obras con el fin de reducir el riesgo que representa el río de La Compañía, como la construcción de la laguna de regulación La Gasera y el túnel del río de La Compañía. En la Figura 2.75 se muestra el punto en el que falló el bordo, el 4 de febrero de 2010, a la altura del kilómetro 27.5 de la Autopista México-Puebla, en el municipio Valle de Chalco Solidaridad.

Figura 2.75 Ubicación del punto de ruptura del bordo del río de La Compañía

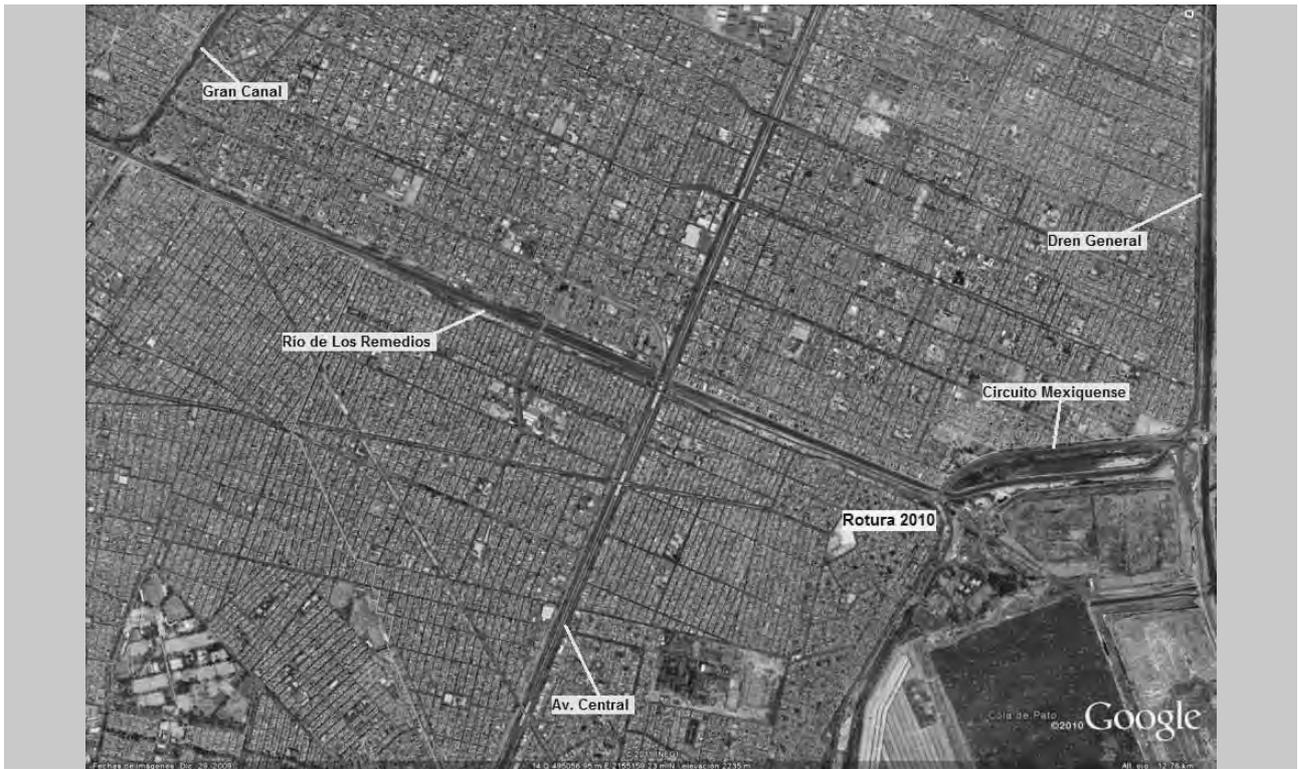
Debido a los hundimientos del suelo, tanto los regionales como los puntuales ocasionados por las cargas del puente del Circuito Mexiquense, los bordos del tramo mencionado fueron elevados un metro; sin embargo, el puente donde ocurre la intersección del río con el Circuito Mexiquense es el punto más bajo de los bordos, por lo que en febrero de 2010 el desbordamiento ocurrió en ese punto.

Figura 2.76 Ubicación del punto de ruptura del bordo del río de Los Remedios

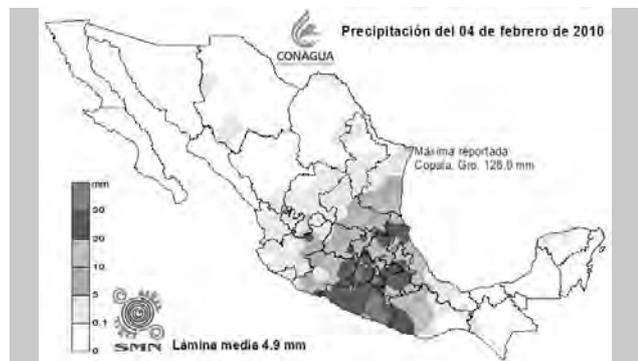
Figura 2.78 Mapas de precipitación acumulada del 3 y del 4 de febrero

En la Figura 2.78 se muestran los mapas de precipitación acumulada del 3 y el 4 de febrero, publicados por el SMN. En ellos se observa que la región central del país y del Pacífico central fueron las más afectadas por lluvia en esos días, registrando, incluso, valores máximos históricos.

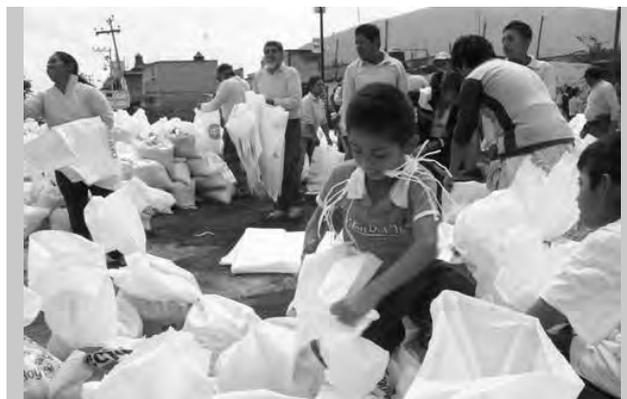
Figura 2.85 Colocación de costaleras para contener las aguas del Canal de la Compañía

Con el fin de atender a la población afectada, se instalaron 11 refugios temporales y 17 cocinas comunitarias, en las cuales se servían alimentos calientes tres veces al día. Además, hubo gran participación de la población en las labores de colocación de costaleras en las fisuras que registró el Canal de la Compañía (ver Figuras 2.84 y 2.85).

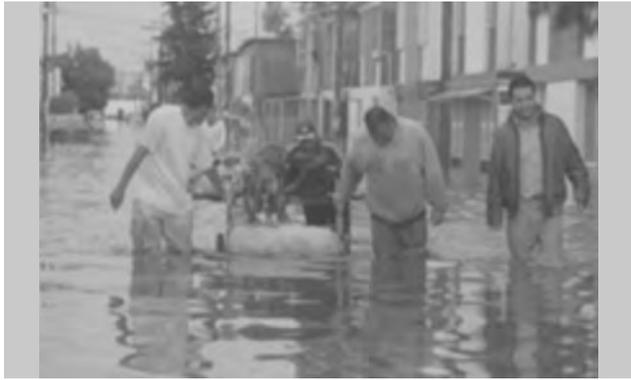
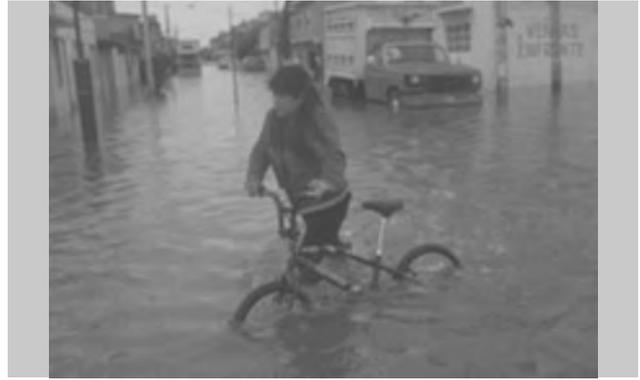
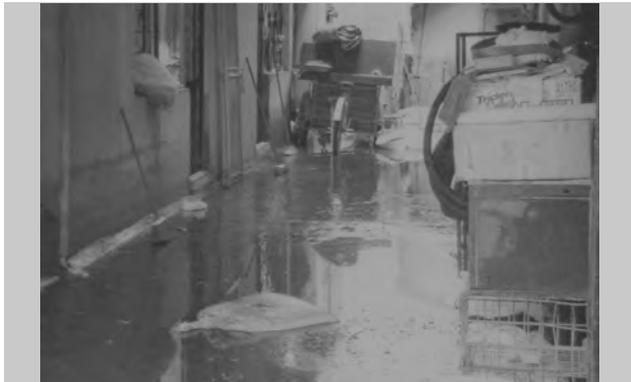
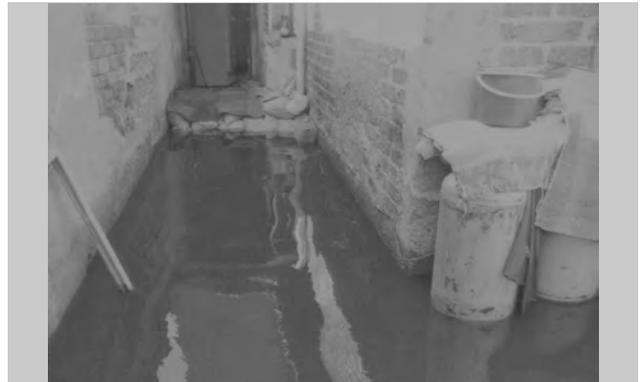
Figura 2.86 Afectaciones en vivienda y enseres en la zona norte por el desbordamiento del Río de Los Remedios

Después de la infraestructura hidráulica, el sector vivienda fue uno de los más afectados a causa de las inundaciones de los días 3 y 4 de febrero, ya que representó el 33% del total de daños y pérdidas, por lo que fue necesario realizar el levantamiento de un censo, casa por casa, para determinar los daños que dejaron las inundaciones (ver Figura 2.86).

Las lluvias ocasionaron el desbordamiento del Río de Los Remedios, de aguas negras, lo que afectó Valle de Aragón en su Primera y Segunda Secciones (las cuales se encuentran en el municipio de Nezahualcóyotl y colindan con algunas colonias de la delegación Gustavo A. Madero del Distrito Federal) y en su Tercera Sección (perteneciente al municipio de Ecatepec). La unidad Valle de Aragón fue construida en 1972 e inaugurada a inicios de 1974, sobre antiguos terrenos del desecado Lago de Texcoco.

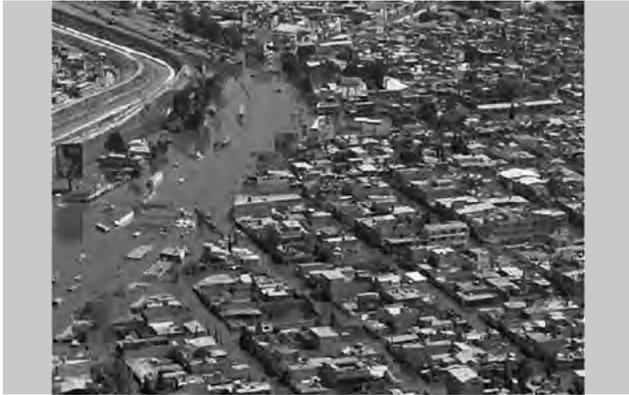
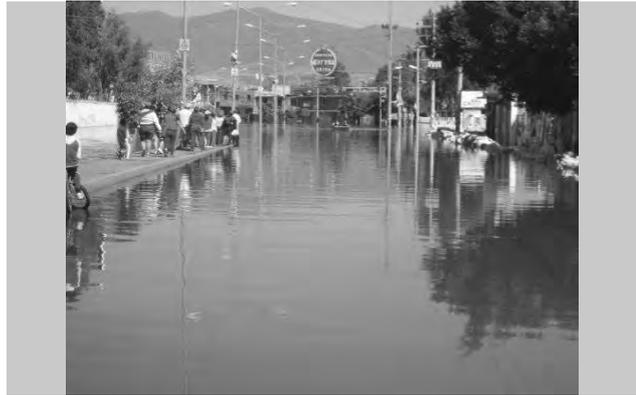
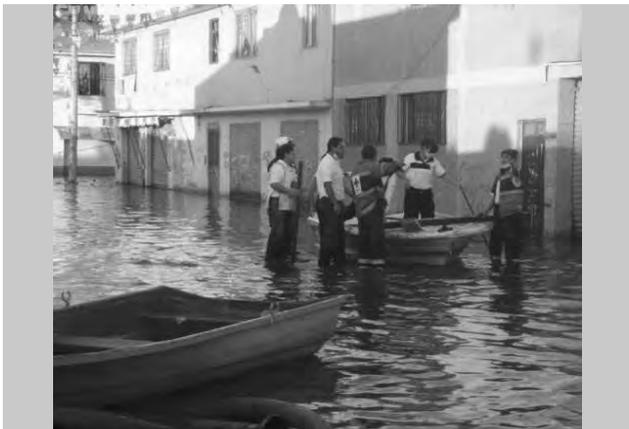
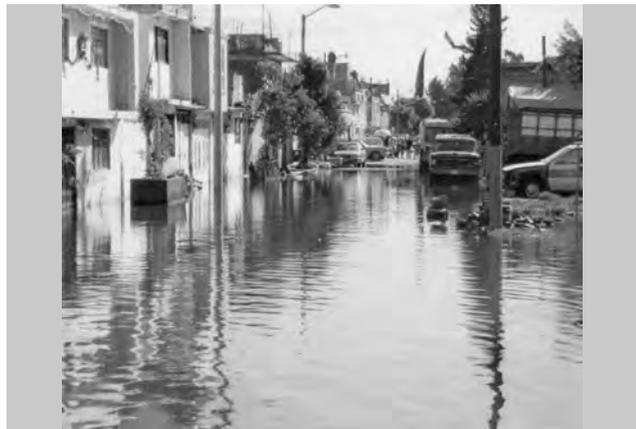
Figura 2.87 Afectaciones de viviendas en Chalco y Valle de Chalco por la ruptura del Río de la Compañía

Por otra parte, en Chalco y Valle de Chalco ocurrió un desbordamiento en la madrugada del 5 de febrero, lo que provocó la inundación de la zona urbana de varias colonias con tirantes de hasta 170 centímetros con agua del Río de la Compañía, causando azolvamientos de los sistemas de

drenaje. El evento tomó por sorpresa a los vecinos y afectó a varias familias, dejando las casas con severos estragos, ya que al inundarse de aguas negras, no fue posible rescatar muebles, aparatos electrodomésticos, vehículos o ropa (ver Figura 2.87).

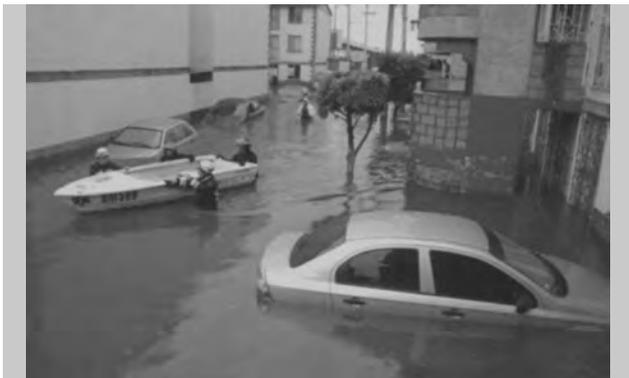
Figura 2.88 Inundaciones en la delegación Iztapalapa

En el Distrito Federal, las zonas más afectadas por las fuertes lluvias registradas fueron en las delegaciones Venustiano Carranza, Iztapalapa, Gustavo A. Madero e Iztacalco. El área

más afectada fue la del Aeropuerto Internacional, las colonias Arenal, Boulevard Puerto Aéreo, Nueva Atzacolco y Pensador Mexicano, ubicadas en la delegación Venustiano Carranza.

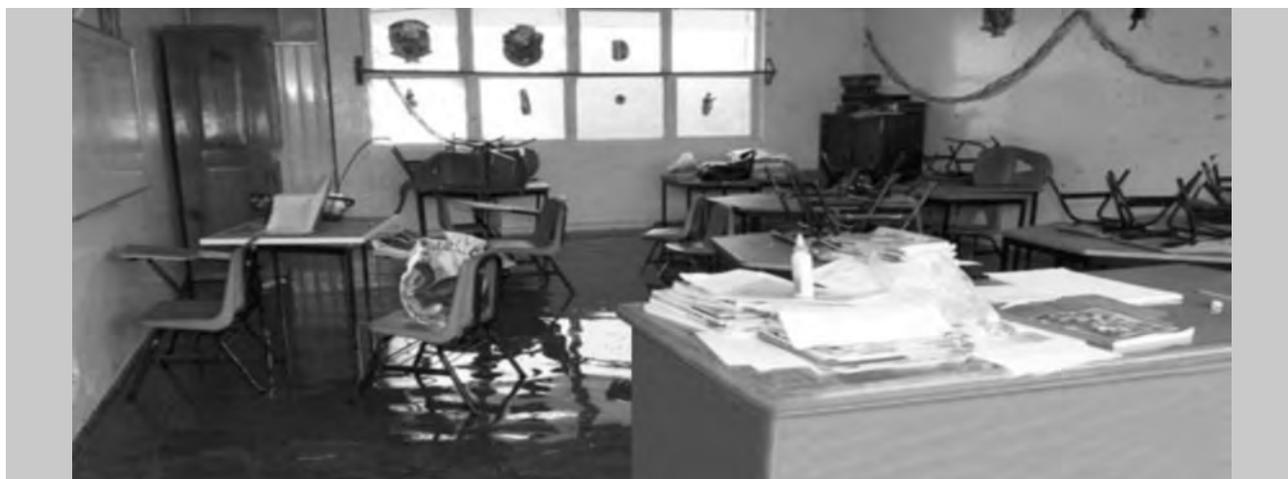
Figura 2.94 Plantel afectado por las lluvias e inundaciones de aguas negras en el estado de México

Derivado de las lluvias e inundaciones, 174 planteles del Distrito Federal y 585 del estado de México, a los que acuden al menos 200 mil estudiantes, suspendieron labores el 5 de febrero, en lo que se realizaron las acciones de limpieza y rehabilitación de los inmuebles. La mayoría de éstas reanudaron clases tres días después. Sin embargo, nueve

escuelas ubicadas en la delegación Venustiano Carranza permanecieron cerradas por aproximadamente diez días, esto se debió a que registraron daños mayores o a que fueron ocupadas como refugios temporales (ver Figura 2.94).

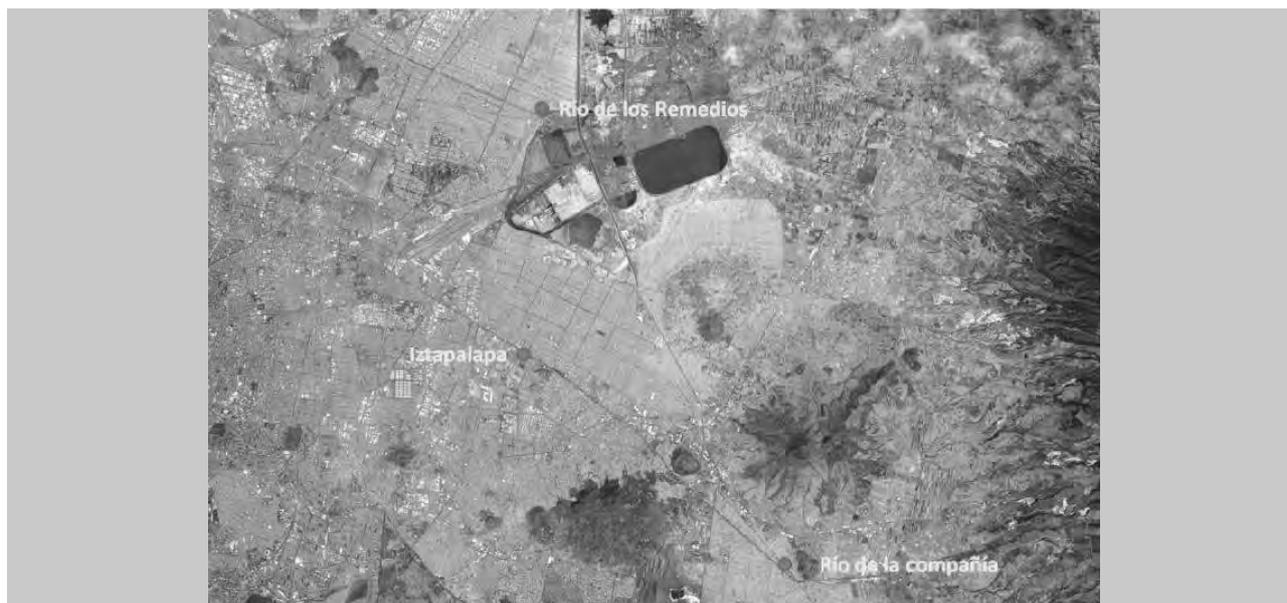
Figura 2.95 Zonas afectadas en el Valle de México

El jueves 4 de febrero, alrededor de las 8:00 horas, en el tramo localizado a la altura del Circuito Exterior Mexiquense, se presentó una ruptura de 10 metros de largo por 3 de ancho en el bordo de la margen derecha del Río de Los Remedios, lo cual afectó a varias colonias del Distrito Federal y de los municipios de Nezahualcóyotl y Ecatepec (ver Figura 2.95).

Unas horas después, a la 1:30 horas de la madrugada del 5 de febrero, se presentó una avenida de agua estimada en 30 metros cúbicos por segundo, en el Canal Río de la Compañía (generada por la gran cantidad de agua pluvial proveniente de los ríos San Francisco y San Rafael, así como de las aguas residuales del Valle de Chalco e Ixtapalapa), lo que ocasionó una ruptura de 50 metros del bordo de la margen izquierda del canal, a la altura del kilómetro 27+500 de la autopista México – Puebla.

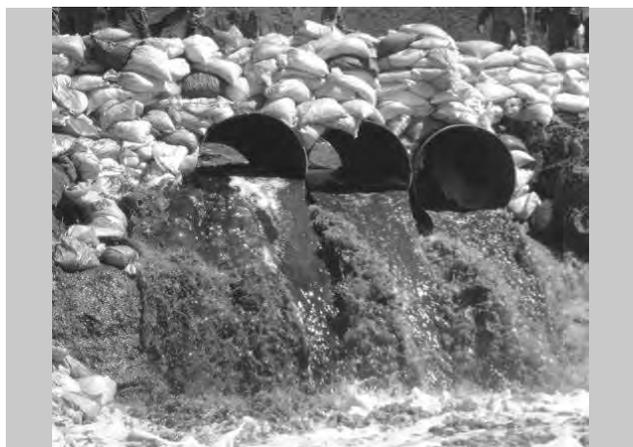
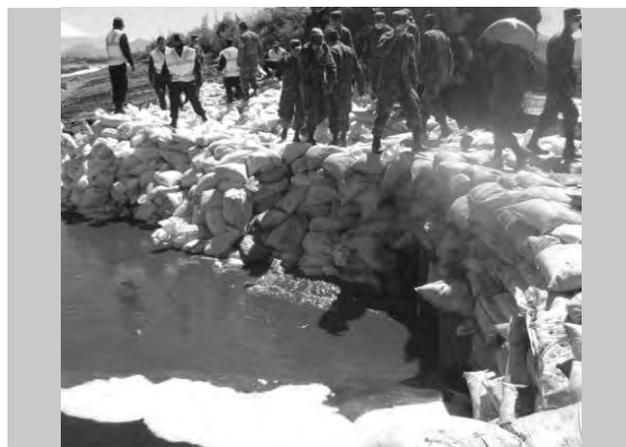
Figura 2.96 Colocación de costalera

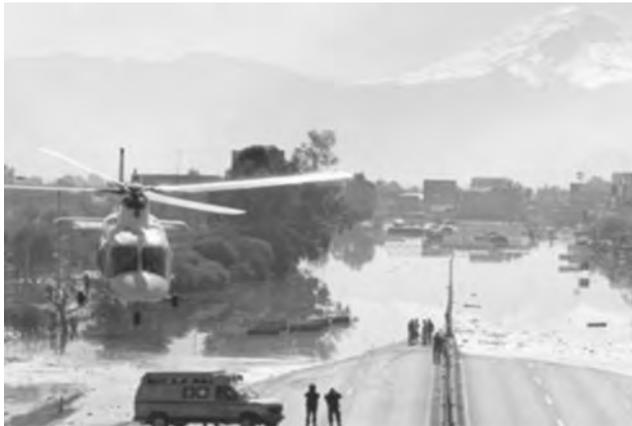
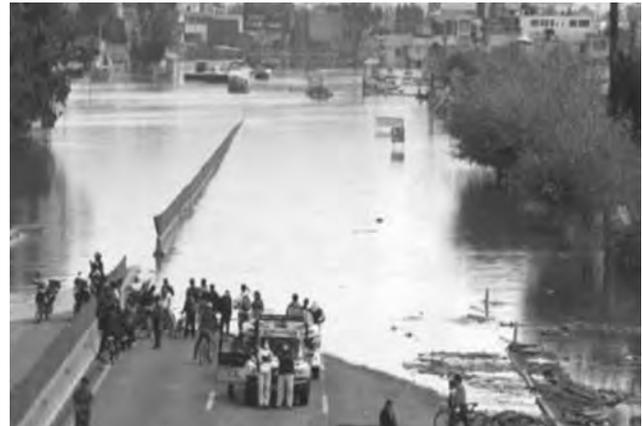
Figura 2.97 Tramo de la autopista México-Puebla, a la altura del kilómetro 27.5, en el municipio de Chalco

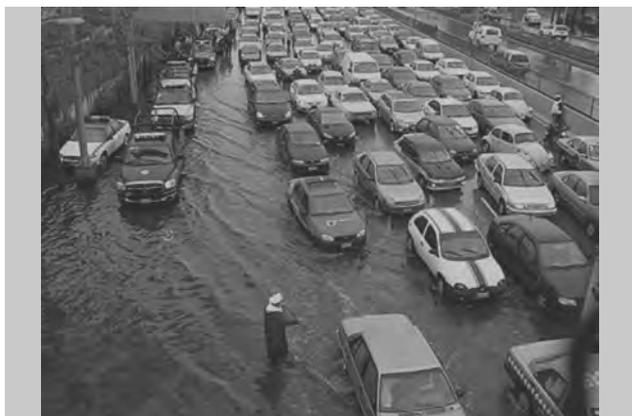
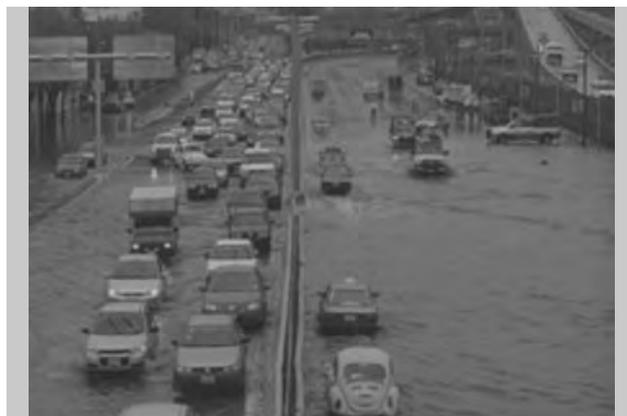
Figura 2.98 Vialidades afectadas en el Distrito Federal por las lluvias del 4 y 5 de febrero

Los mayores perjuicios se presentaron debido a que las inundaciones afectaron vialidades urbanas locales en varias colonias, así como por bacheo, agrietamiento de carpetas asfálticas y perjuicios en las carpetas de rodamiento (ver Figura 2.98).

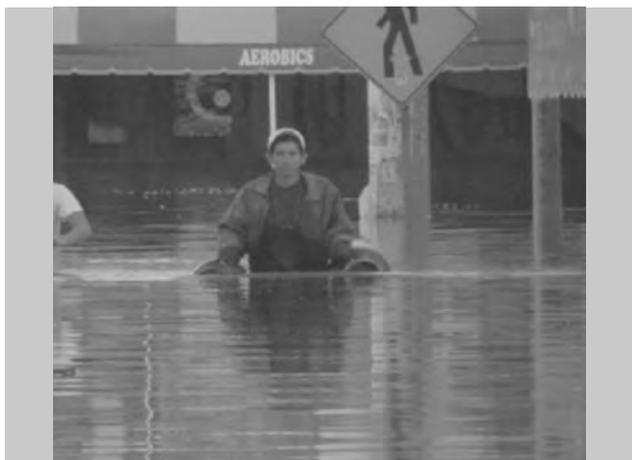
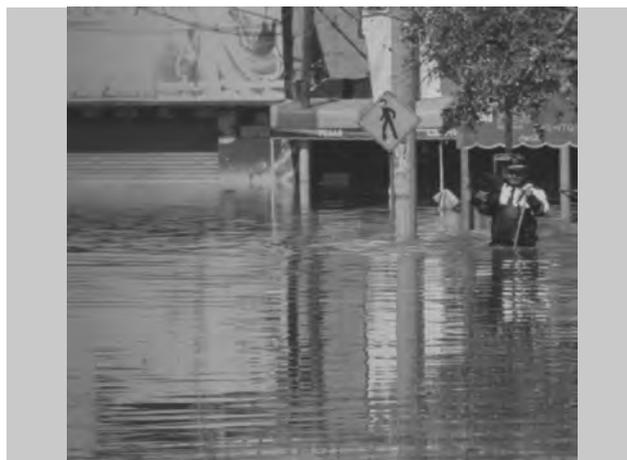
Figura 2.99 Locales comerciales inundados en el municipio de Chalco

Derivado de que las inundaciones ocurrieron en zonas eminentemente urbanas, las afectaciones, en cuanto a sectores productivos se refiere, se localizaron en establecimientos dedicados al comercio principalmente, dentro de los cuales existía una gran variedad de giros, pero en la mayoría de los casos correspondían a micro empresas, como tiendas de abarrotes, cremerías, estéticas, carnicerías, foto estudios, cafés internet, entre otros (ver Figura 2.99).

Resultado de las características propias del fenómeno, las afectaciones correspondieron al desperfecto de diverso mobiliario y equipamiento (electrónicos, en muchos casos), ligadas a las actividades propias de los negocios, producto de los niveles de agua que llegaron a ser de más de un metro y medio en algunos casos, lo que implicó su reposición total.

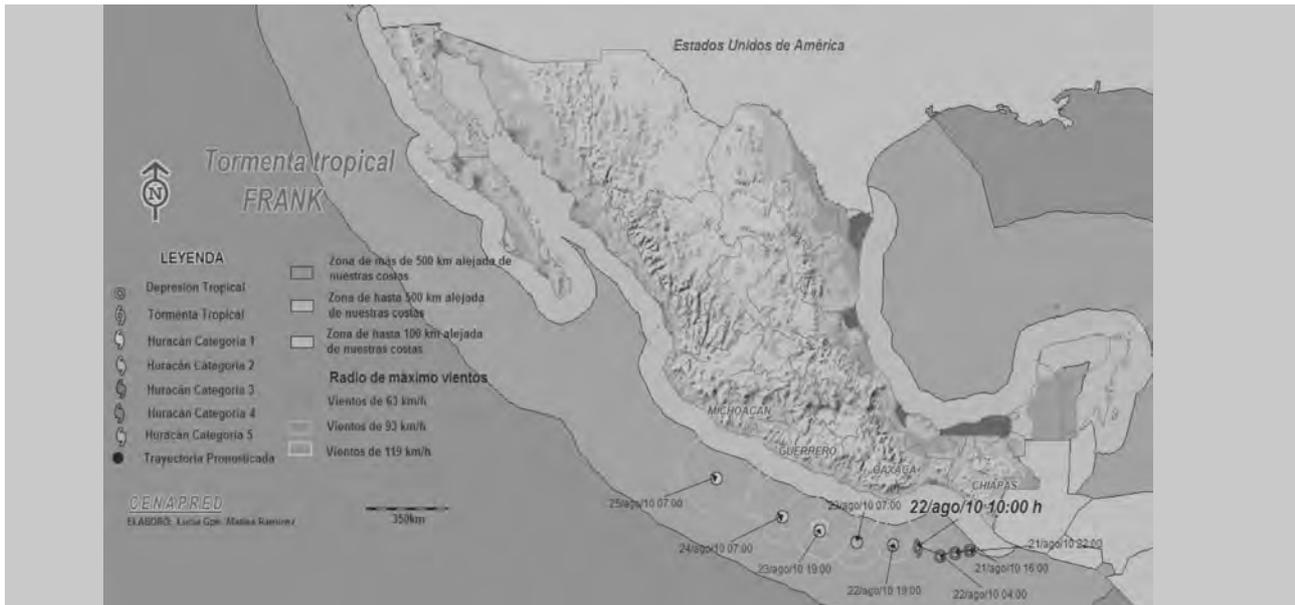
Figura 2.101 Trayectoria de la tormenta tropical Frank cerca de la costa de Oaxaca (NHC-NOAA, 2010)

de 75 km/h y rachas de 90 km/h, por lo que se incrementó a tormenta tropical Frank, la cual se movió de forma paralela a la costa de México, aportando una gran humedad en el sur y suroeste del país (Figura 2.101), sin embargo, la fuerza de sus vientos aumentaron a 120 km/h y el día 25 se convirtió en huracán, alcanzó su mayor intensidad a 530 km al sur de Cabo San Lucas como categoría 1 en la escala de Saffir-Simpson. Una vez internado en las aguas frías de la península de Baja California, Frank se debilitó y disipó antes de llegar a la costa de Cabo San Lucas (Bravo, 2010).

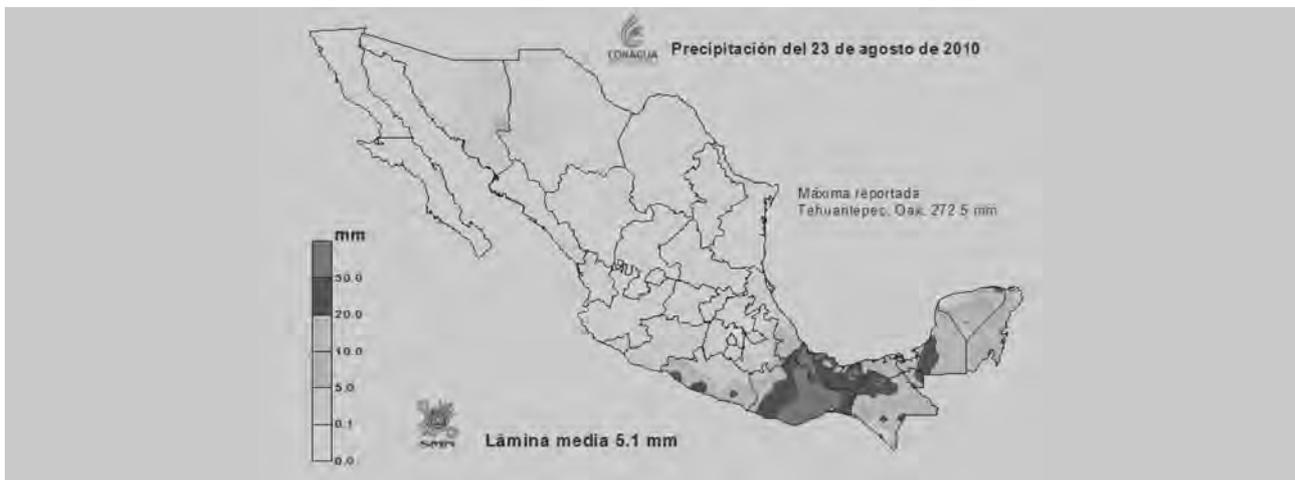
Figura 2.104 Distribución de la lluvia generada por el ciclón FRANK, en el estado de Oaxaca (SMN, 2010)

periodo, mientras que la lluvia acumulada en 48 h fue de 316.5 mm y ocurrió en la estación Tehuantepec, en el municipio de Santo Domingo Tehuantepec (Figura 2.104).

La humedad que produjo el huracán Frank en Oaxaca, fue importante cuando se acercó al estado (Figura 2.104), debido a que las bandas nubosas del ciclón cubrieron principalmente la región centro-sur del estado, durante la mañana del 23 de agosto.

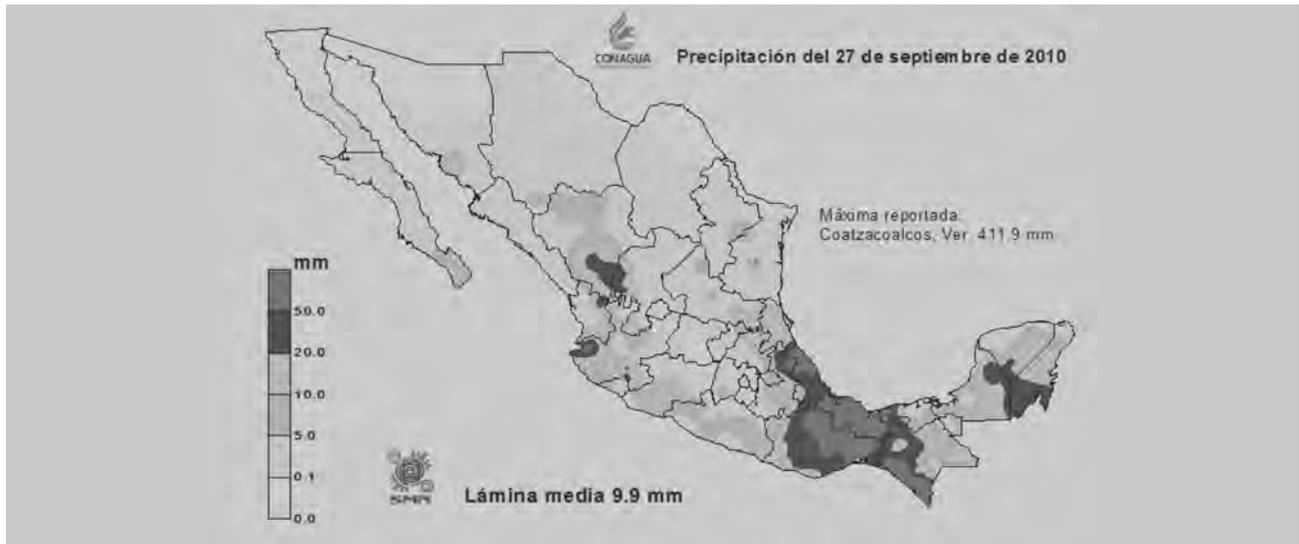
Figura 2.105 Distribución de la lluvia generada por el ciclón Matthew, en el estado de Oaxaca (SMN, 2010)

Por otra parte, la tormenta tropical Matthew generó una actividad convectiva fuerte e intensa, lo que generó precipitaciones en el noreste de Oaxaca y centro de Veracruz (Figura 2.105).

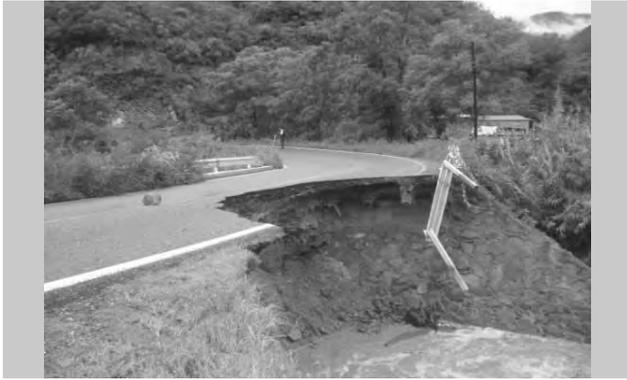
a) Socavación y erosión del terraplén junto a estribo de puente en la carretera a la cabecera municipal de Ixtlán de Juárez

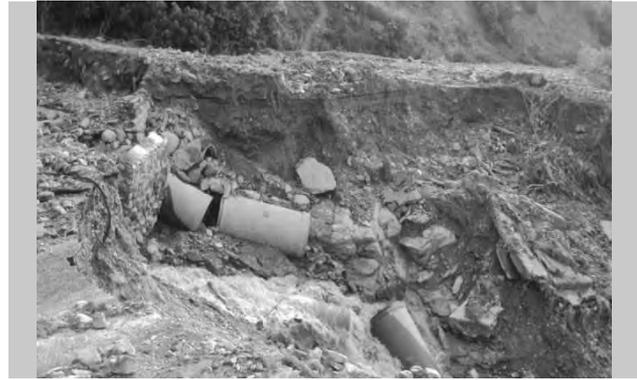
b) Erosión y derrumbe en alcantarillas de drenaje bajo carretera en Tlacolula de Matamoros

Figura 2.110 Algunas afectaciones de las lluvias intensas generadas por las tormentas tropicales Frank y Matthew, en el estado de Oaxaca

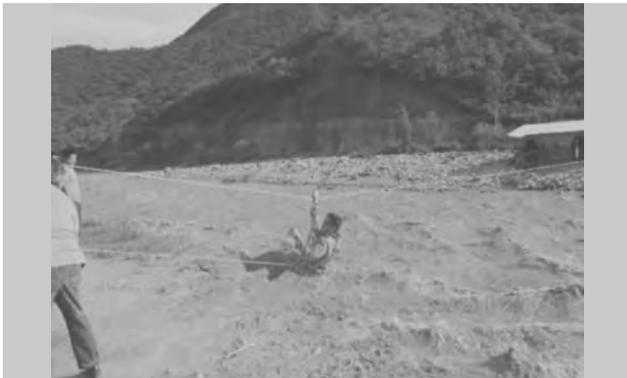
c) Creciente del río Salado en el municipio de Ixtlán de Juárez

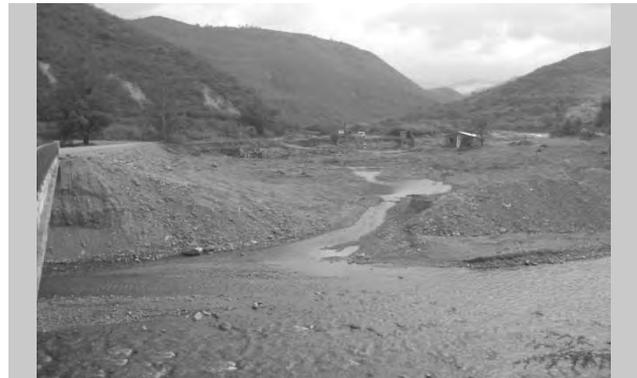
d) Vista de la extensión de la inundación después de la creciete junto al puente, ya reconstruido, que comunica al poblado de San Juan Chicomezuchil

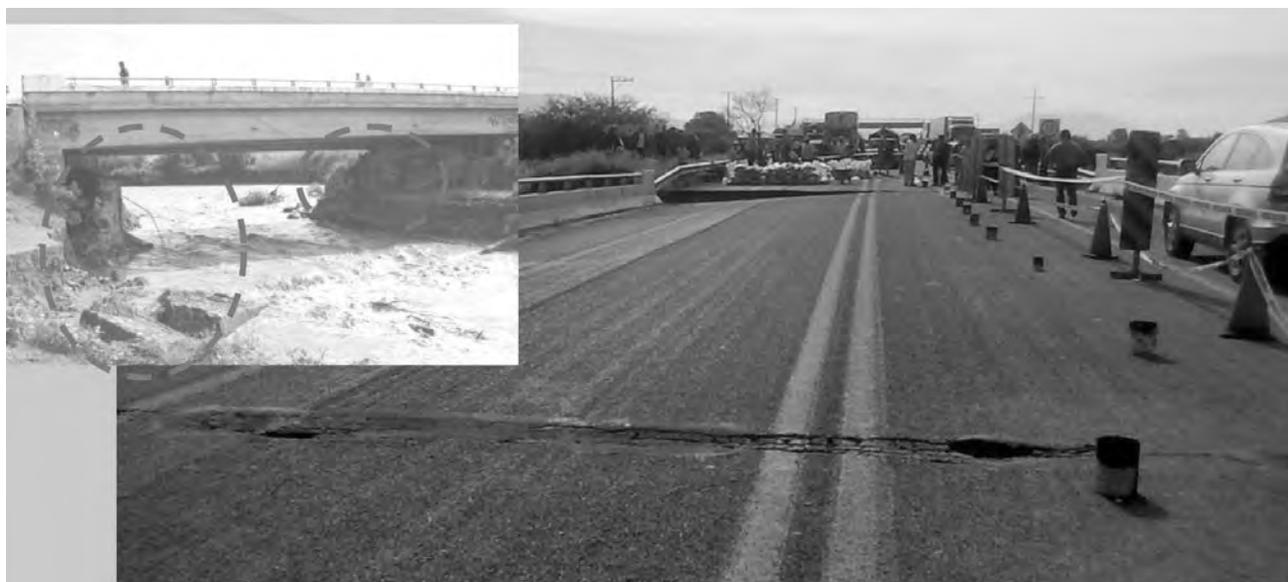
Figura 2.111 Daños observados en el puente de la carretera 190, km 23+200. En el recuadro se observa parte de la cimentación destruida

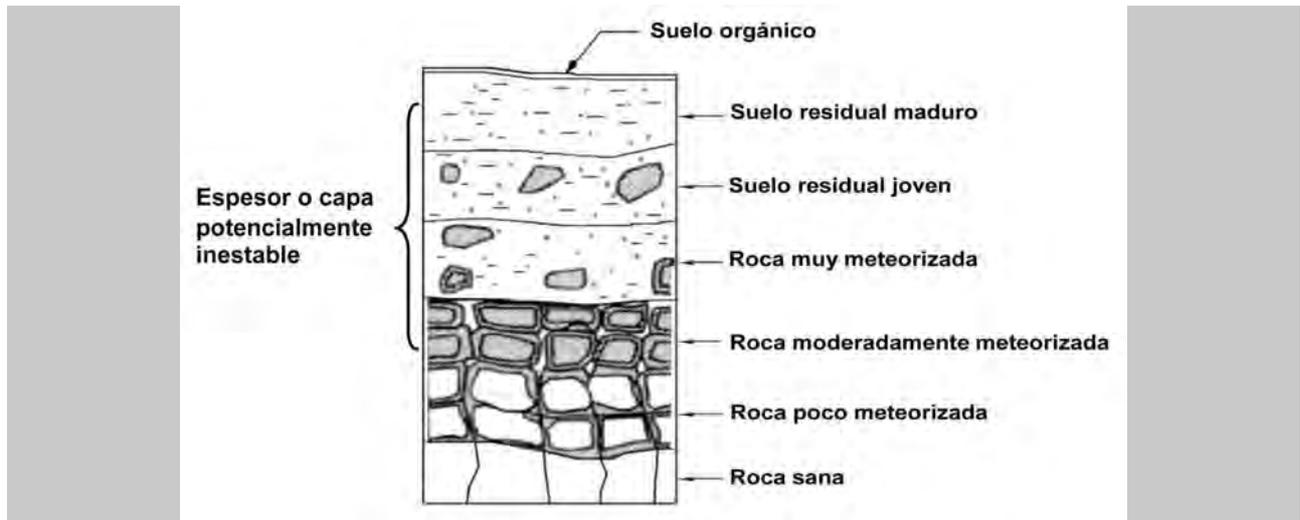
Figura 2.116 Perfil de alteración de un suelo residual y de la roca basal

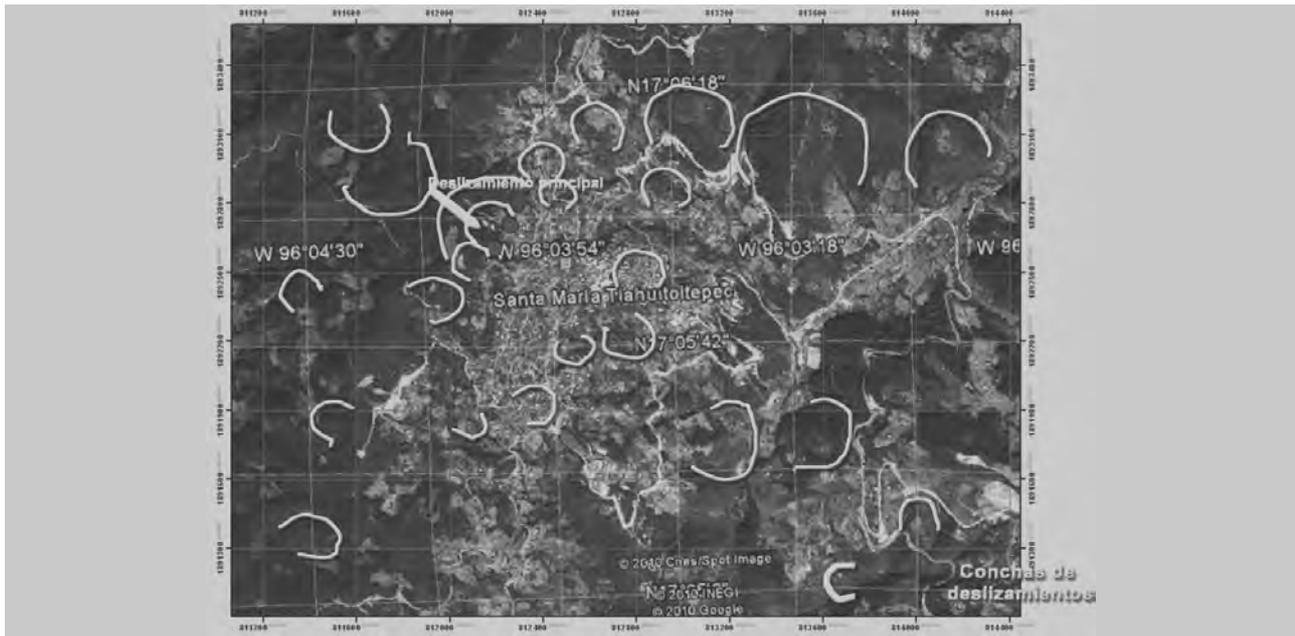
Figura 2.117 Vista aérea de Tlahuitoltepec donde se distinguen rasgos de antiguos deslizamientos

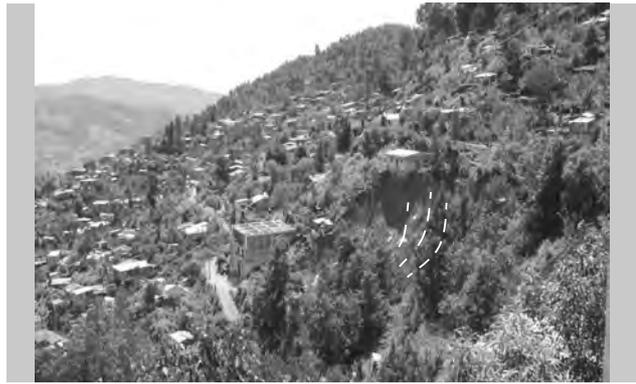
Figura 2.119 Detalle del deslizamiento observado desde el camino de acceso hacia el poniente

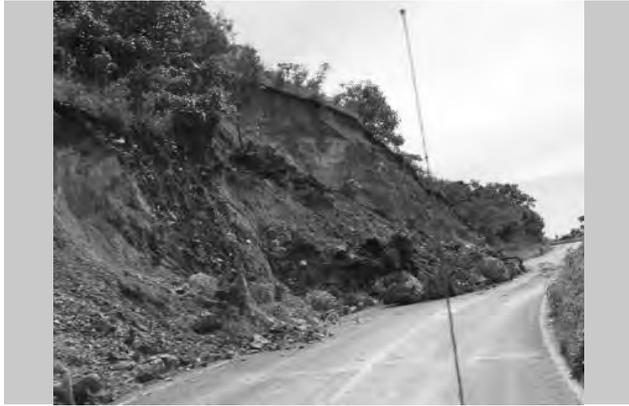
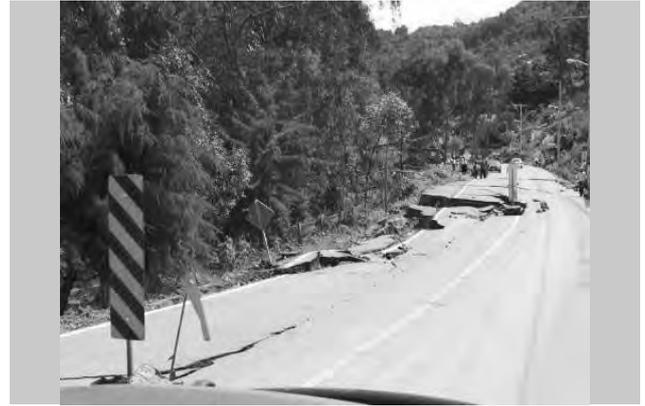
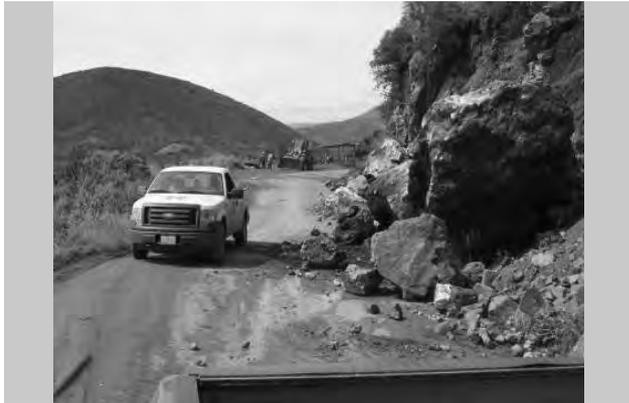
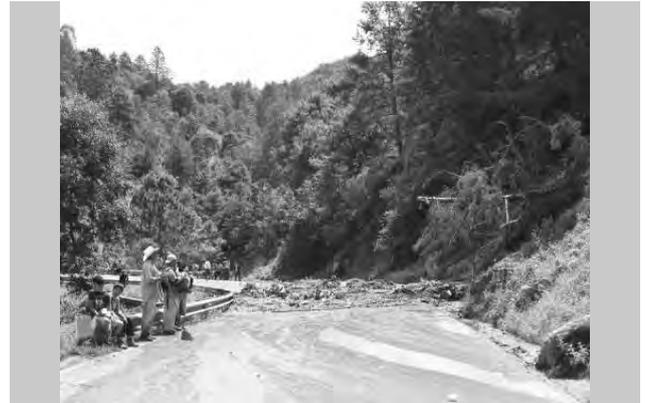
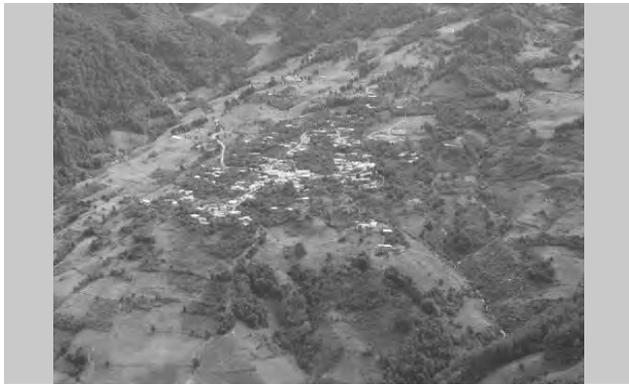
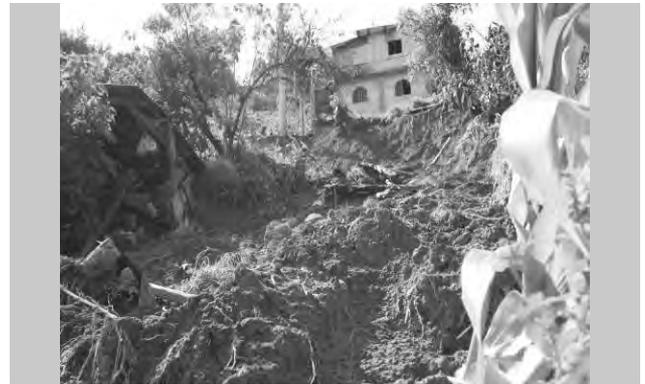
Figura 2.121 Durante el sobrevuelo en helicóptero y el viaje por tierra a la comunidad de Santa Ma. Tlahuitotepec, se pudo observar todo tipo de deslizamientos, caídos, derrumbes y flujos

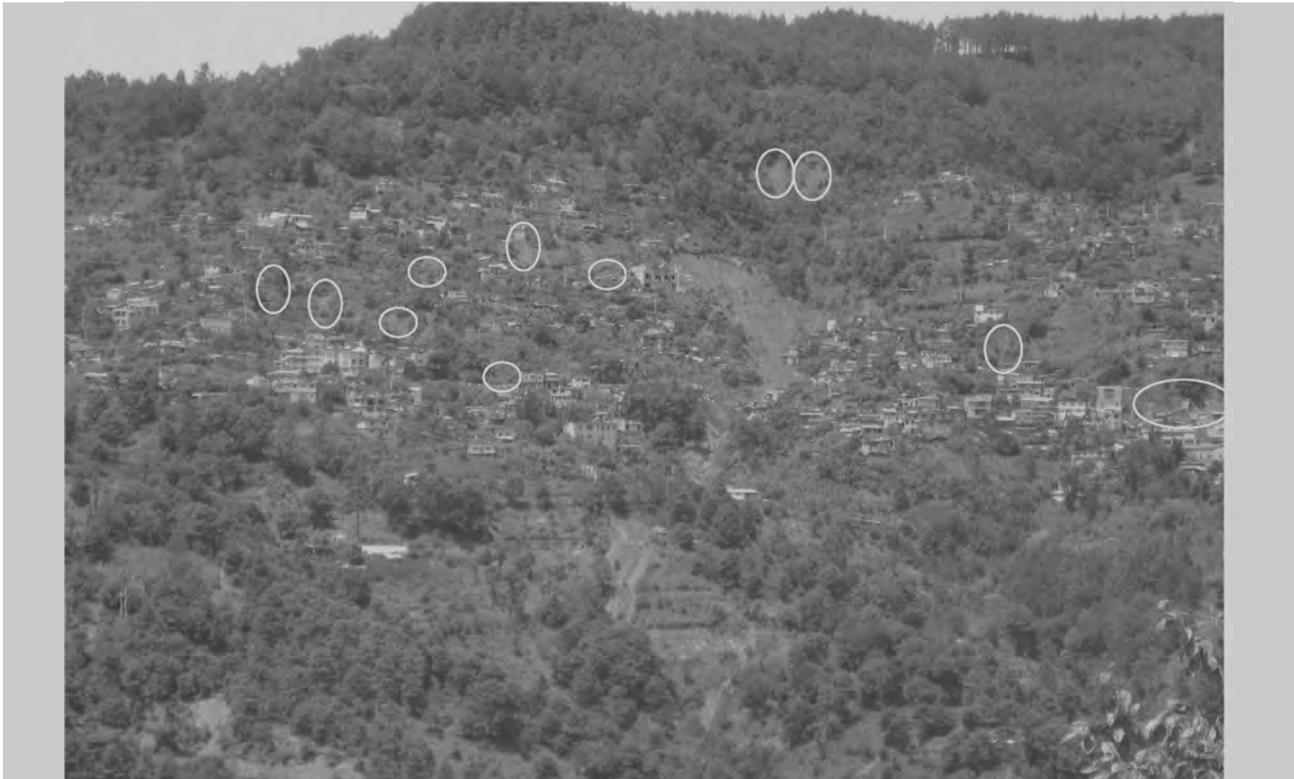
Figura 2.122 Dimensiones aproximadas del deslizamiento y flujo de suelos y rocas en la cañada ubicada en el flanco izquierdo y pie del deslizamiento
