SERIE. IMPACTO SOCIOECONÓMICO
DE LOS DESASTRES EN MÉXICO

CARACTERÍSTICAS E IMPACTO SOCIOECONÓMICO DE LOS PRINCIPALES DESASTRES OCURRIDOS EN LA REPÚBLICA MEXICANA EN EL AÑO 2010

DIRECCIÓN DE INVESTIGACIÓN

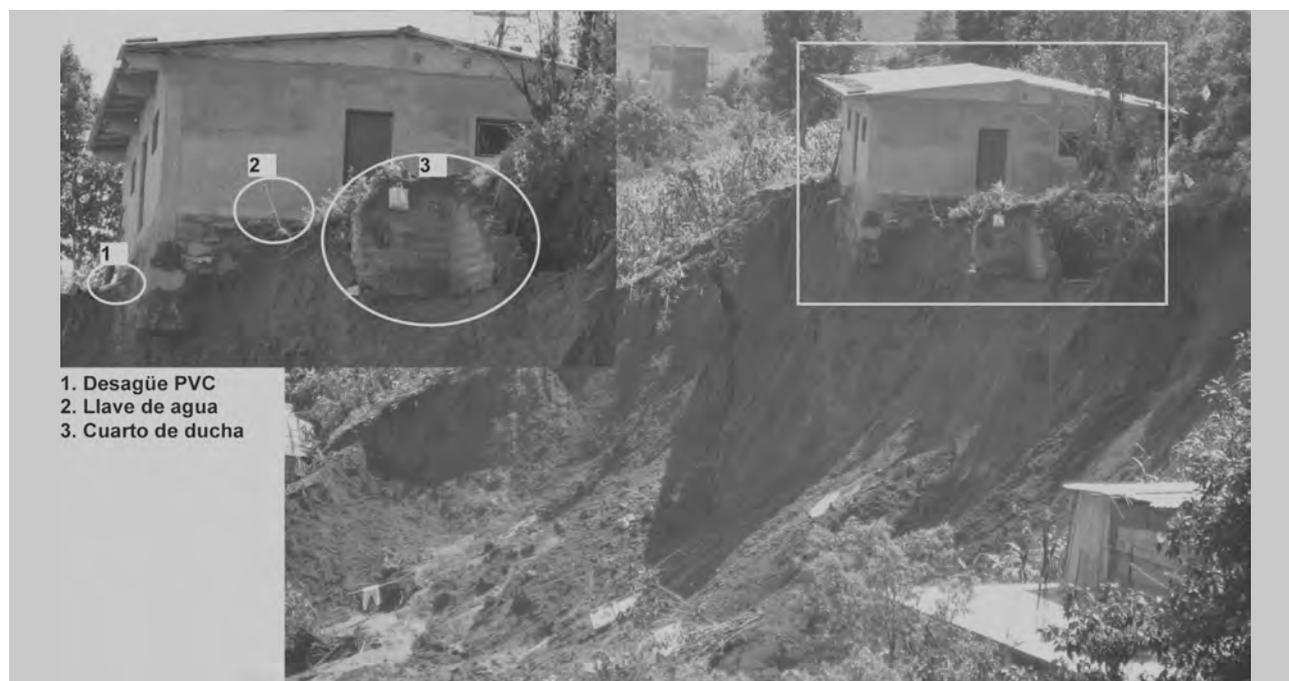
Figura 2.123 Vista general de la vivienda ubicada en el flanco derecho de la zona de falla. Nótese la presencia de tubos de desagüe, tomas de agua y el cuarto de ducha; una situación similar se observó en el flanco izq.

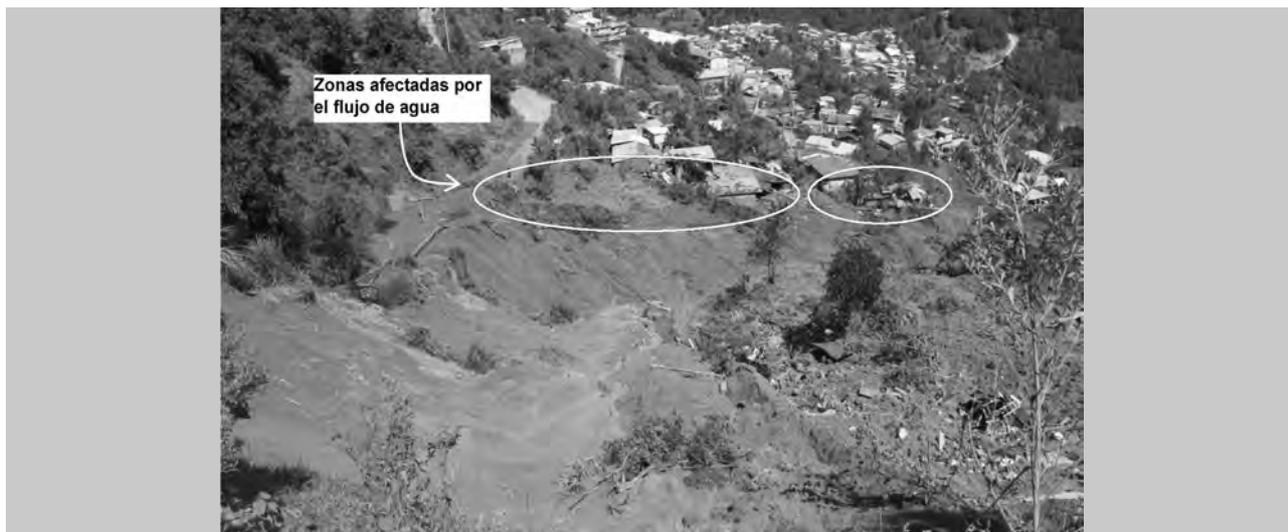
Figura 2.124 Vista de las zonas afectadas por el flujo de agua desbordada, debido al taponamiento que se pudo originar por el deslizamiento de la ladera

Otro aspecto que llamó la atención durante el recorrido por la zona de afectación, fue el desbordamiento del flujo de agua en la margen izquierda de la barranca, justo en la zona ubicada al pie del deslizamiento. Dicho flujo debió haber escurrido de manera descontrolada después del deslizamiento, ya que al ocurrir éste se obstruyó el río, generando un taponamiento en la barranca, por lo que el agua se desbordó hacia la margen izquierda y destruyó algunas bardas y viviendas que se hallaban cerca de la cañada (Figura 2.124).

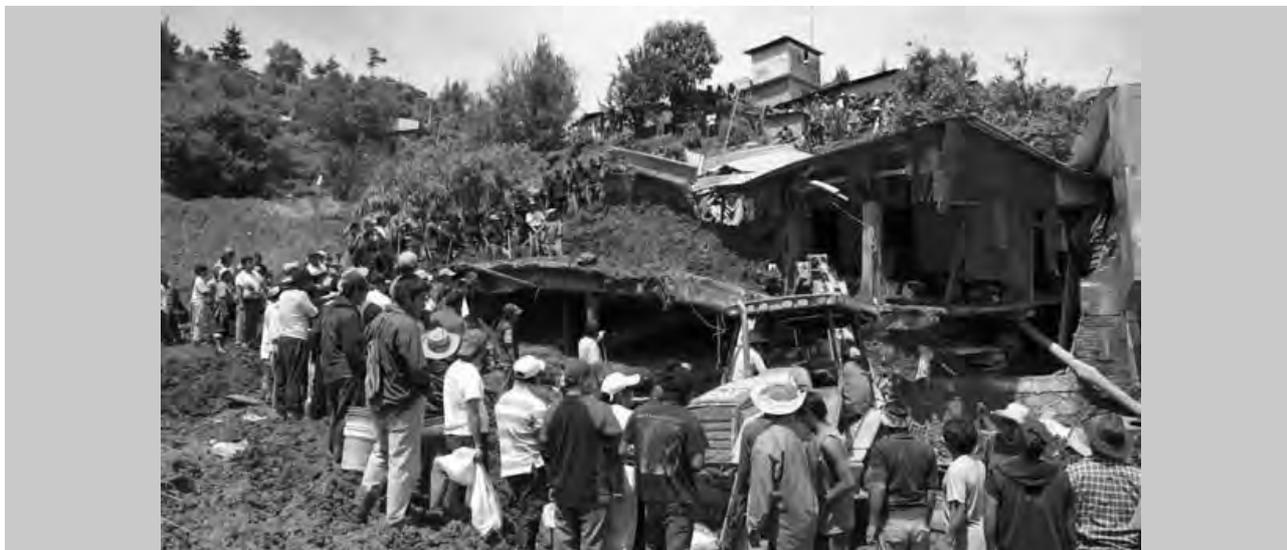
Figura 2.130 Viviendas afectadas por deslizamiento de laderas en Santa María Tlahuitoltepec

En el periodo mencionado, 265 municipios fueron declarados en desastre, 135 por lluvias e inundaciones y 122 por deslizamiento de laderas. En la mayoría de éstos se registraron afectaciones en viviendas, de las cuales un número significativo se tuvieron que reubicar al encontrarse asentadas en zonas de riesgo (ver Figura 2.130).

Tan sólo en el municipio de Santa María Tlahuitoltepec, se realizaron los estudios geológicos para delimitar las zonas de riesgo y una gran proporción de viviendas se encuentran asentadas en regiones con alta susceptibilidad de sufrir daños, por lo que se ha sugerido su reubicación (ver Figura 2.131). Aunado a lo anterior, el proceso de reubicación se complica más, derivado del arraigo de la población a sus tierras, así como los usos y costumbres de cada municipio.

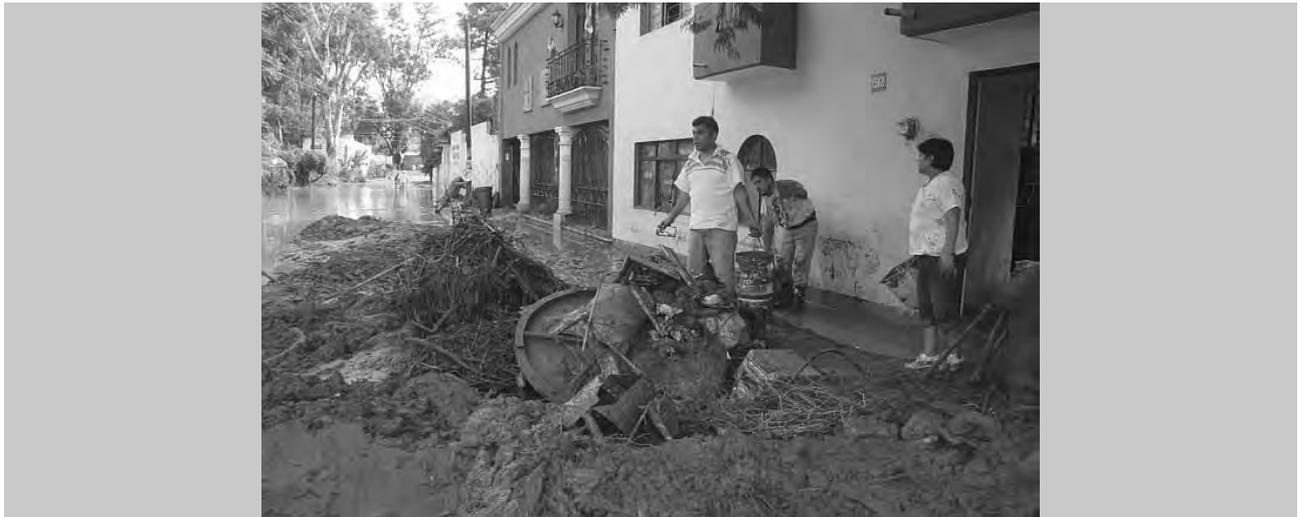
Figura 2.132 Viviendas afectadas en la Zona Urbana de la Ciudad de Oaxaca

Cabe mencionar que casi la totalidad de viviendas afectadas se registró en zonas rurales, únicamente algunas ubicadas en la zona urbana de la Ciudad de Oaxaca sufrieron daños menores, principalmente por el desbordamiento del Río San Felipe (ver Figura 2.132).
