CAPÍTULO 7

ESCUELAS E INSTITUCIONES EDUCATIVAS

7.1 INTRODUCCIÓN

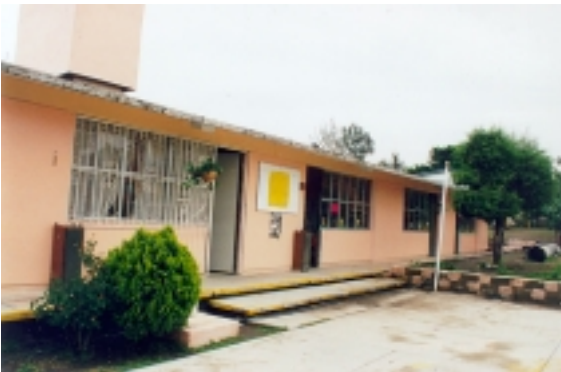
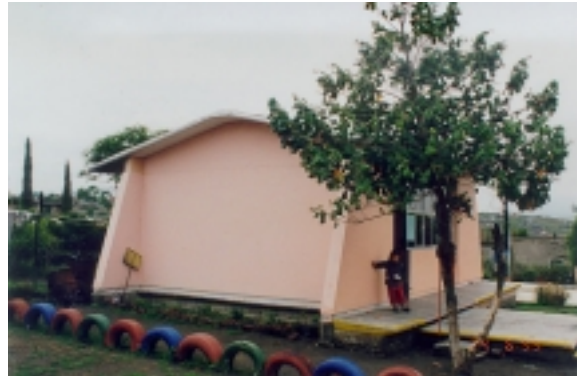
Figuras 7.1 y 7.2 - Vista general de dos de los cuerpos del Jardín de Niños Los Ángeles

Los daños observados se limitan a grietas pequeñas en losas que no ponen en riesgo la estabilidad de la estructura. Se registraron agrietamientos que coinciden con la traza de conductos eléctricos de lámparas, probablemente debidos a un recubrimiento insuficiente. Adicionalmente, se observaron grietas en losas que van del centro de las mismas hacia las trabes perimetrales, sin alcanzarlas. Por su tamaño y disposición, estas grietas parecen ser producto de la contracción del concreto, cuya anchura pudo acentuarse por deficiencias en el mantenimiento de los inmuebles. Efectivamente, se observaron algunas manchas debidas a humedad y filtraciones en las losas.

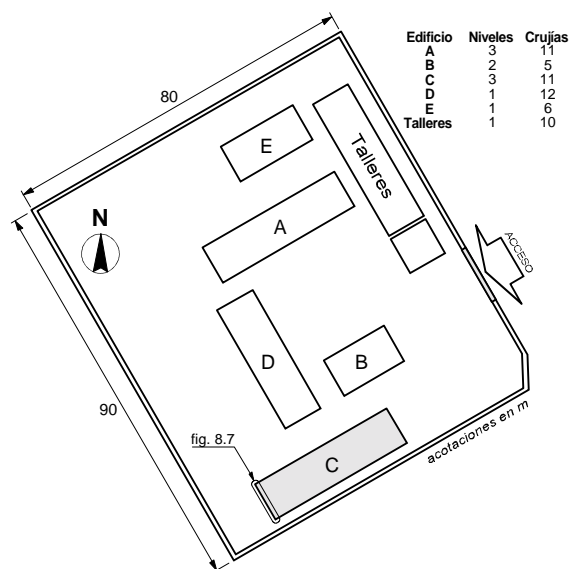
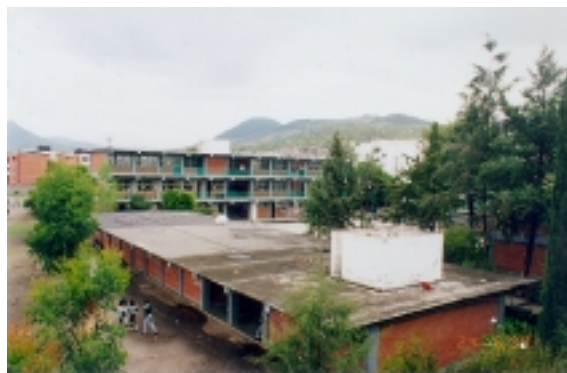
Figuras 7.4 y 7.5 - Planta general y vista de los cuerpos A y D de la Escuela Secundaria Gabino Barreda

De acuerdo con el reporte del director del plantel, los daños se concentraron en el edificio C, en la parte central del edificio A y en el de talleres. En la fig. 7.6 se muestra esquemáticamente la localización del daño en la planta y la elevación del edificio C. Las plantas y elevaciones de los edificios restantes son similares a las de dicha figura.

La estabilidad de los edificios no se ve comprometida en ningún caso. Se recomienda la reparación del muro extremo del edificio C volviéndolo a colocar a plomo (sin necesidad de demolición y reconstrucción) y fijándolo mediante conectores metálicos en forma de ángulo a la trabe correspondiente, con objeto de evitar problemas posteriores de volteo fuera del plano. La misma precaución se deberá tomar en los muros restantes de dicho edificio y los del conjunto. Los agrietamientos de trabes y losas no merecen ningún tratamiento especial. Se recomienda hacer un levantamiento de la localización y anchura de dichos agrietamientos con objeto de estudiar su evolución en el tiempo y decidir sobre su posible reparación.

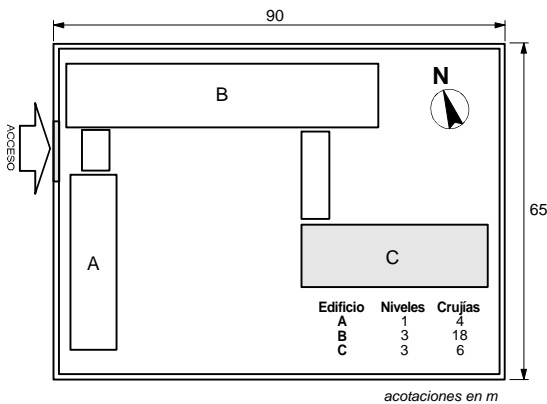
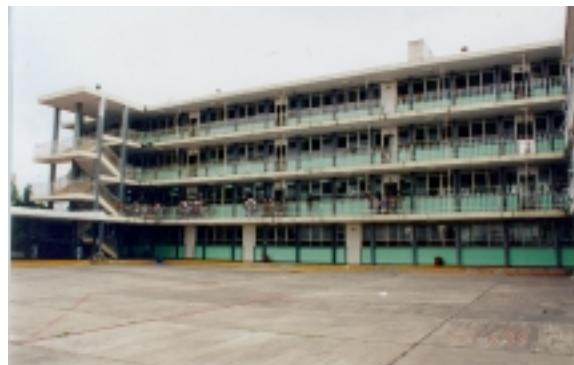
Figuras 7.8 y 7.9 - Planta general y vista del cuerpo B de la Escuela Secundaria Melchor Ocampo

Durante el recorrido, se observó que el daño se concentró en el segundo y tercer niveles del edificio C y en la junta del puente de escaleras que lo conecta con el edificio B. La concentración del daño en sólo dos de los niveles del edificio C podría explicarse por un cambio en la resistencia del concreto empleado durante la construcción. Por la magnitud del daño, el edificio C fue evacuado por decisión de las autoridades administrativas. Los cuerpos restantes, que no mostraron daño evidente, continuaban en operación al momento de la visita. En la fig. 7.11 se destacan algunos puntos de la estructura que exhibieron daño.

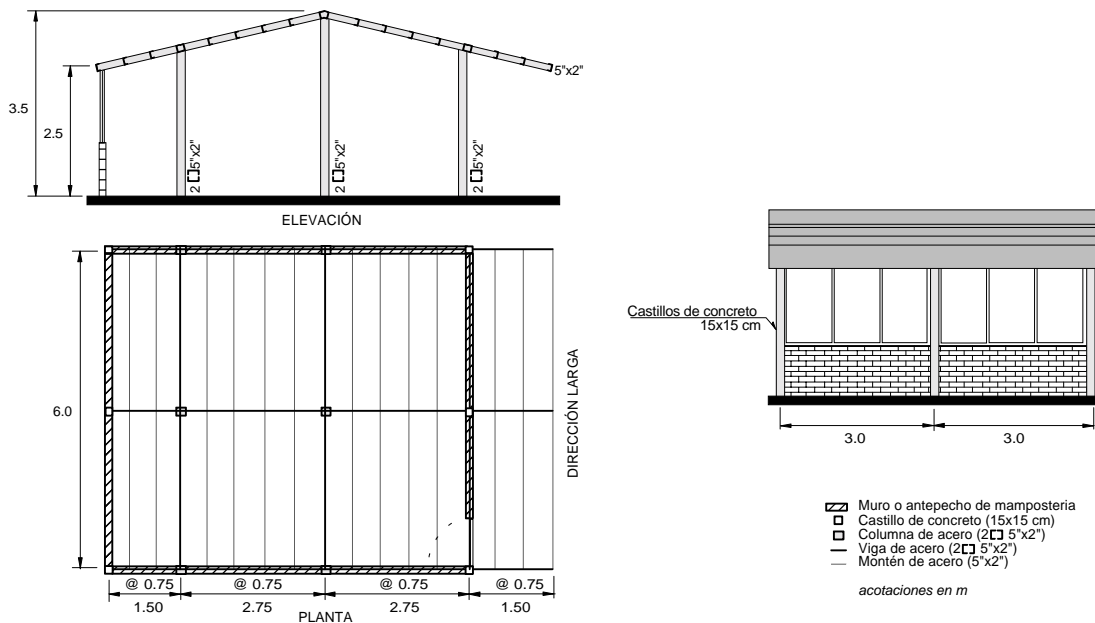
Figuras 7.32 y 7.33 - Dimensiones y vista posterior de una aula tipo del cuerpo D

Durante la visita se advirtió daño ligero en la estructura de los cuerpos. Fue evidente la falta de tornillos y tuercas en varias conexiones viga-montén secundario; incluso se apreció la rotación ligera del patín inferior del montén con respecto a su eje longitudinal (torsión). Es recomendable la colocación de los tornillos faltantes para prevenir daño en futuros eventos sísmicos. Como se aprecia en la fig. 7.36, el muro posterior de los salones del cuerpo D corresponde con el alero del techo de dos aguas. Los muros son del tipo diafragma que rellenan parcialmente la crujía para permitir la ventilación. Los muros están confinados verticalmente con castillos de concreto que coinciden con los ejes de los marcos metálicos. Están presumiblemente anclados en su base y, deficientemente en su parte superior, a la techumbre metálica mediante barrenos (fig. 7.37).

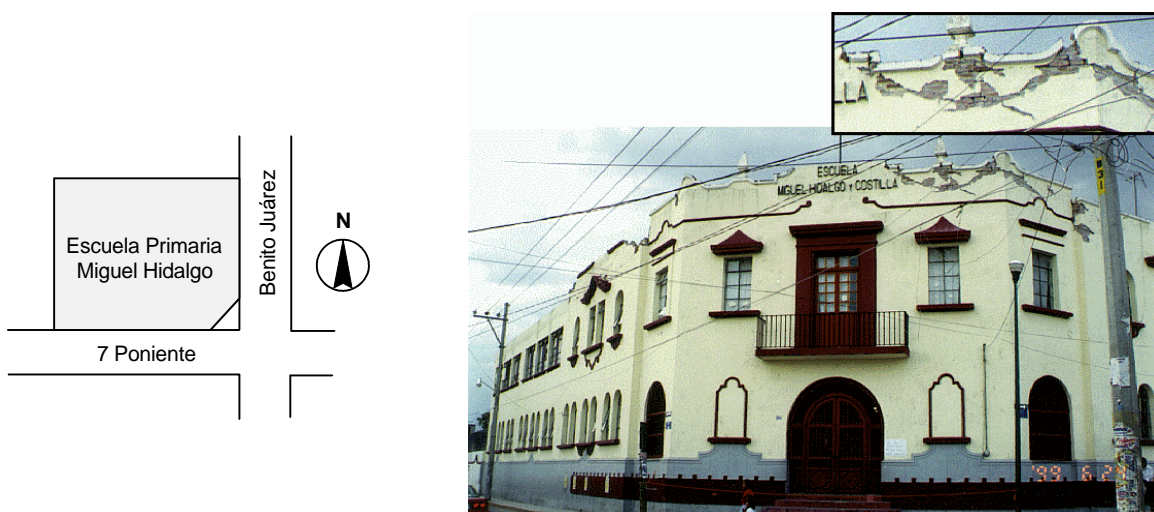
Figuras 7.39 y 7.40 - Croquis de localización y fachada de la Escuela Primaria Miguel Hidalgo y Costilla

La estructura está construida a base de muros de mampostería de piezas de barro rojo. Se desconoce si se trataba de mampostería confinada o simple, pero los muros del pretil de azotea, que fue uno de los daños observados, no mostraban refuerzo alguno. Este pretil sufrió agrietamiento aproximadamente horizontal debido al movimiento fuera de su plano, con pérdida del aplanado. Los muros están recubiertos por aplanado de mortero.
