## EL SISMO DE TEHUACÁN DEL 15 DE JUNIO DE 1999

COORDINACIÓN  
DE  
INVESTIGACIÓN

Área de Ingeniería Estructural  
y Geotecnia

Julio, 1999

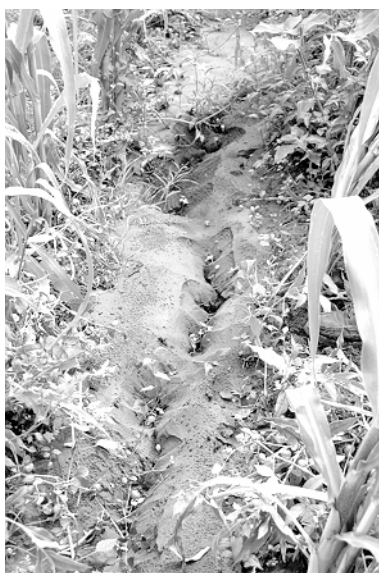
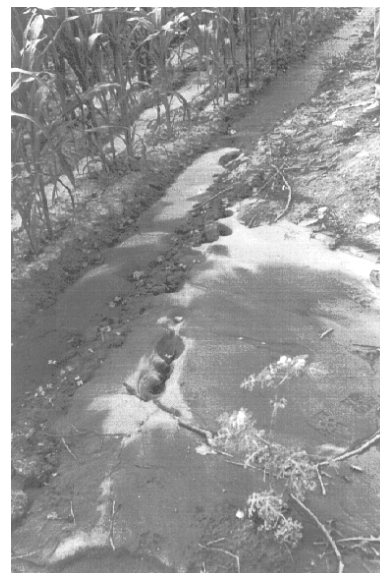
En la región sur del estado de Tlaxcala, a unos 20 km y al noroeste de la ciudad de Puebla, se detectó la ocurrencia del fenómeno de licuación. El área afectada corresponde a una zona rural situada a unos 140 km del epicentro, caracterizada por plantíos de maíz, a unos 100 m de la orilla del río Zahuapan, mismo que aguas abajo se conoce como Atoyac y luego Balsas. El efecto de este fenómeno fue prácticamente nulo. Sin embargo, la ocurrencia por sí misma de licuación, es un hecho importante, ya que fue muy interesante constatar que este fenómeno se pueda dar en el Altiplano Central. En efecto, hasta donde se conoce, es la primera vez que se documenta licuación en el valle de Puebla-Tlaxcala.

La arena limosa que salió a la superficie a través de grietas y *volcancitos* es de color oscuro y se identificó como una ceniza volcánica (figs. 3.2 y 3.3). Se presume que este depósito fue generado por alguno de los volcanes cercanos al sitio: el Popocatepetl situado a 42 km al suroeste del sitio; o La Malinche, a 26 km y hacia el este del lugar. Los primeros estudios de tres muestras del material eyectado, que incluyeron granulometrías y densidad de sólidos, nos indican que se trata de arenas finas uniformes con proporción muy alta de granos limosos sin ninguna plasticidad. La fracción fina que pasó la malla no. 200 varió entre el 28 y el 45% del total en peso. La densidad de sólidos alcanzó valores entre 2.65 y 2.71 para diferentes muestras, que denotan la presencia de ciertos ferromagnesianos en su composición mineralógica, además del cuarzo predominante, observado en el microscopio óptico. Se encuentra en curso un programa de ensayos dinámicos en el Laboratorio de Dinámica de Suelos del CENAPRED con estas arenas contaminadas, previa definición de las diferentes condiciones que se impondrán a esos especímenes, a fin de alcanzar ciertas compacidades relativas.

***Figuras 3.2 y 3.3 - Evidencias de licuación en un plantío de maíz, al sur del estado de Tlaxcala***

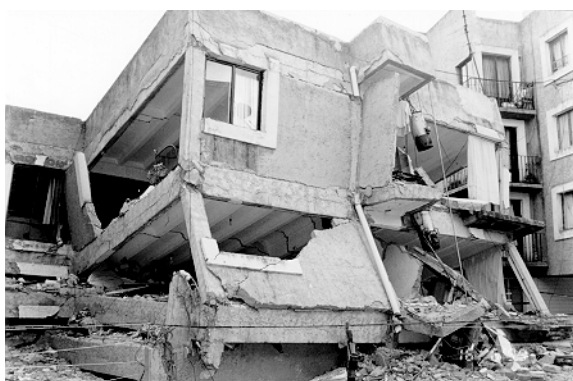
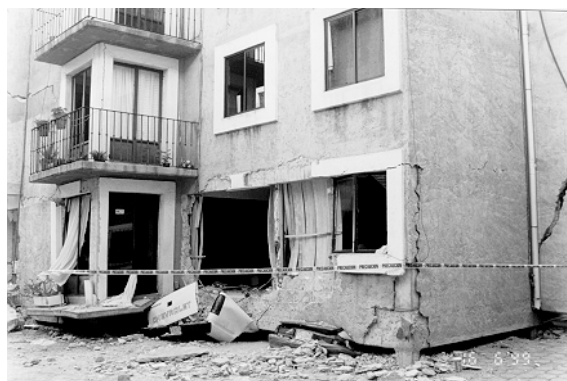
Un ejemplo del efecto de sitio en la respuesta estructural lo constituye el colapso total de dos edificios de un conjunto de cuatro, aparentemente iguales, construidos en el centro de la ciudad de Puebla (figs. 3.4 y 3.5). Adicionalmente, hubo daños en la planta baja de los edificios restantes. Esta estructura se presenta en detalle en la sección 6.5.3 de este documento.

***Figuras 3.4 y 3.5 - Edificios colapsados en el centro de la ciudad de Puebla***

El sitio está relativamente cerca de los depósitos aluviales del antiguo río San Francisco, en cuyo lecho se construyó el bulevar Héroes del 5 de Mayo. En el subsuelo del bulevar corre, entubado, dicho río. La muy probable erraticidad y heterogeneidad de los depósitos lacustres, y posiblemente palustres, sobre los que descansan los cuatro edificios, podría explicar los diferentes comportamientos que experimentaron éstos. La presencia de esos depósitos de suelo determinó sin lugar a dudas la amplificación de las aceleraciones en el sitio. En uno de los edificios colapsados, algunas de sus columnas penetraron en el terreno (fig. 3.6). El tipo de cimentación para estas columnas y su profundidad de desplante se desconocen, pero se presume que sean zapatas aisladas de concreto reforzado, desplantadas aproximadamente a 1 m de profundidad. Se ha especulado que esta penetración podría deberse a una falla de cimentación, para la que se reúnen condiciones propicias tales como un depósito aluvial con un alto nivel freático, y la amplificación sísmica ya comentada por el efecto de sitio. Sin embargo, lo observado podría ser resultado simplemente de la penetración de columnas falladas por corte y/o flexocompresión, que sufrieron cierto desplazamiento lateral. No se apreció ninguna evidencia de licuación en o cerca del sitio de desplante de estos edificios. Se considera que este caso merece atención y debe documentarse y analizarse, en virtud de que puede aportar lecciones importantes para la práctica de la ingeniería de cimentaciones en la ciudad de Puebla.

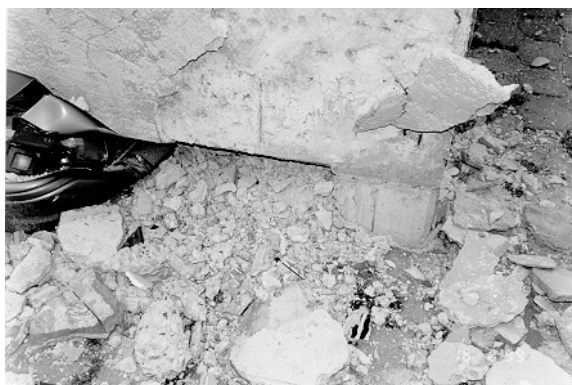
**Figura 3.6 - Penetración en el terreno de una columna de esquina**

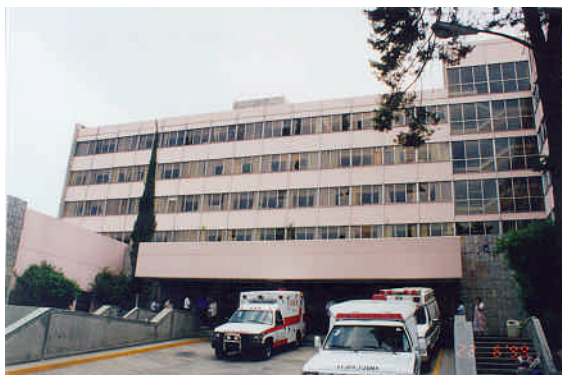
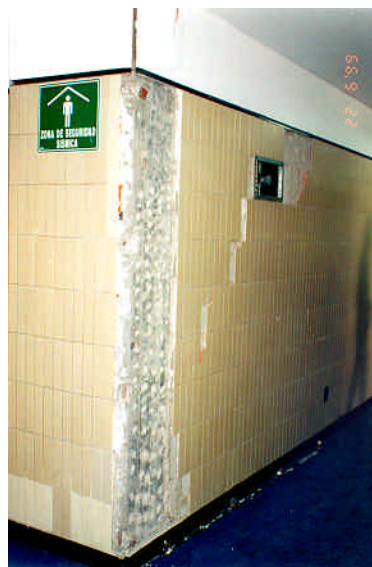
La estructura de la torre de especialidades tiene una planta en forma de T constituida por dos cuerpos rectangulares, separados entre sí. Están contruidos a base de marcos de concreto rellenos con muros de mampostería y de losas macizas de concreto apoyadas perimetralmente. La altura de entrepiso es de alrededor de 4 m, común en construcciones destinadas a uso hospitalario. Las columnas de concreto de la torre cambian sus dimensiones, en la dirección corta del edificio, en cada nivel. En el sótano, planta baja y primer nivel se tienen columnas de 80x40 cm, en el segundo de 65x40 cm, en el tercero de 60x40 cm, en el cuarto de 35x40 cm, y en el quinto y sexto de 30x40 cm. En la fig. 4.3 se presenta el aspecto de una de las columnas del segundo nivel a la cual se le había retirado el recubrimiento de azulejo después del sismo. Se puede observar que no existe daño estructural en este elemento. Esta observación se repitió en otros elementos.

**Figuras 4.2 y 4.3 - Vista general del Hospital San José y columna de segundo nivel, sin recubrimiento**

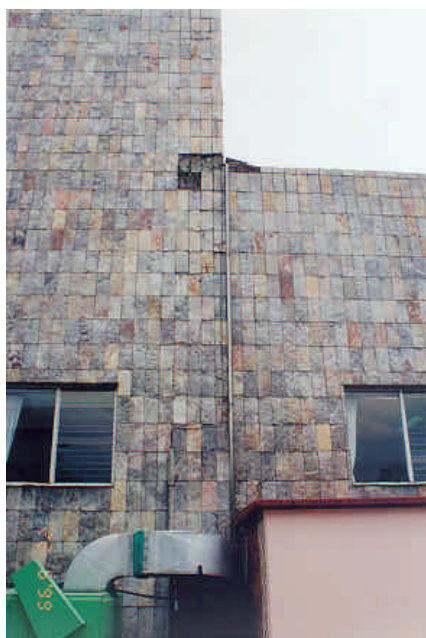
También se presentó agrietamiento en muros aparentemente de mampostería próximos a la zona de la junta constructiva que existe entre los dos cuerpos de la torre (fig. 4.5). Estas grietas pudieron ser producto del roce y golpeteo entre ambos cuerpos durante el movimiento, al no existir una separación suficiente. La separación de cuerpos en la junta, medida a nivel de azotea, fue de 8 cm; sin embargo, se apreció que la misma se encuentra rellena con pedacería de madera y otros materiales. Los sistemas de piso, al nivel de la junta constructiva, también mostraron signos de agrietamiento y aplastamiento. En la fig. 4.6 aparece un

***Figura 4.6 - Aplastamiento y desconchamiento de la fachada por golpeteo entre cuerpos***

De la inspección realizada, no se encontró comprometida la estabilidad de la estructura. Sólo es necesaria la rehabilitación de los muros no estructurales de los marcos de concreto. Para evitar el daño en la junta constructiva, e incluso el golpeteo entre cuerpos de la torre, se recomienda limpiarla. Se debe evaluar la conveniencia de ampliar la junta; para ello es necesario determinar los desplazamientos laterales máximos para los sismos de diseño.

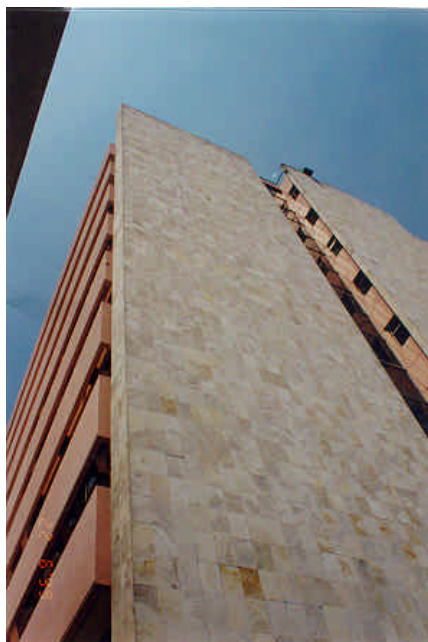
**Figura 4.7 - Vista general de la torre del Hospital San Alejandro**

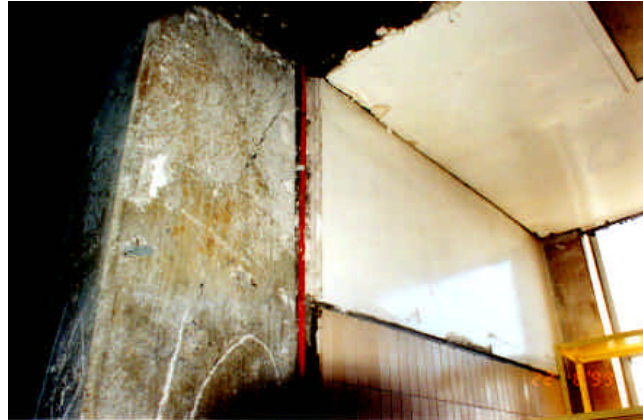
Algunas de las columnas del primer nivel del edificio C presentaron agrietamientos inclinados, aunque sólo en las caras paralelas a la dirección larga del edificio (fig. 4.10). En la columna de la fig. 4.10 se midieron grietas de 0.5 mm a 1.5 mm de anchura. Las columnas que presentaron daño en la primera planta se destacan en la fig. 4.11. Como se aprecia en dicha figura, las columnas dañadas se concentran en los extremos norte y sur del edificio. Dichas columnas están conectadas rígidamente a dos vigas acarteladas en la dirección larga con claros diferentes. La diferencia de claros de las vigas que se conectan a la columna provoca un cortante en la columna necesario para mantener el equilibrio. Se especula que este cortante más la fuerza inducida por el sismo produjo el agrietamiento en la columna, mismo que se observó en la dirección del cortante referido por carga vertical.

**Figura 4.10 - Agrietamiento inclinado en columnas del primer nivel del edificio C**

Las columnas del edificio C estaban confinadas, en la dirección larga, por muros de mampostería en toda su altura. Este arriostramiento rigidizó a las columnas, de modo que atrajeron una mayor cantidad de fuerza cortante en el intervalo elástico que fue de tal magnitud que provocó el agrietamiento inclinado del concreto de la columna. En una columna en particular, hacia el extremo sur de dicho edificio, fue evidente que uno de los muros no estaba en contacto con ella mientras que el del lado opuesto sí lo estaba. En este caso, el agrietamiento inclinado se orientó de manera de sugerir la formación de un puntal de compresión dentro de la columna hacia el muro en contacto. Este agrietamiento no se formó en la otra dirección, ya que al estar separado el muro de la columna, ésta pudo deformarse lateralmente sin aumentar la rigidez a corte y flexión.

El tipo y magnitud de los daños observados en el edificio C llaman la atención si se relacionan con la moderada intensidad del sismo de Tehuacán. Los agrietamientos en la estructura, específicamente los inclinados asociados a corte no debieron presentarse. Sin embargo, por las condiciones del subsuelo, no se puede descartar la posibilidad de efectos de sitio. Resulta conveniente revisar el diseño de la estructura original y proponer un esquema de rehabilitación integral que considere no sólo la resistencia del edificio (ausencia de colapso) sino también que establezca como objetivo de desempeño la permanencia de funcionalidad del hospital, incluyendo contenido e instalaciones. En este ejercicio se debe evaluar la posible influencia del suelo en la respuesta de la estructura.

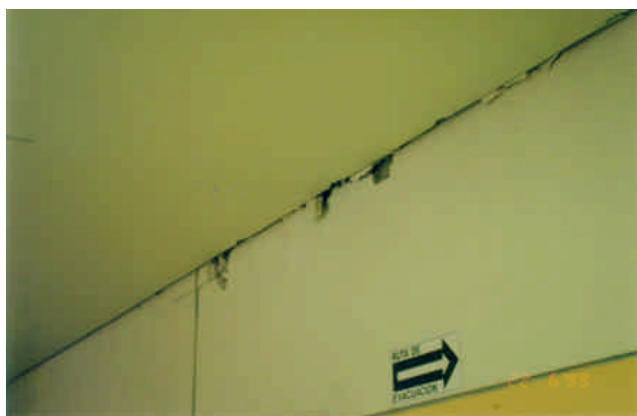
En el recorrido, también se observaron ligeros daños en muros divisorios y en acabados (fig. 4.12). La cimentación de uno de los cuerpos fue inspeccionada y no presentó daño alguno.

**Figura 4.12 - Daño en elementos no estructurales**

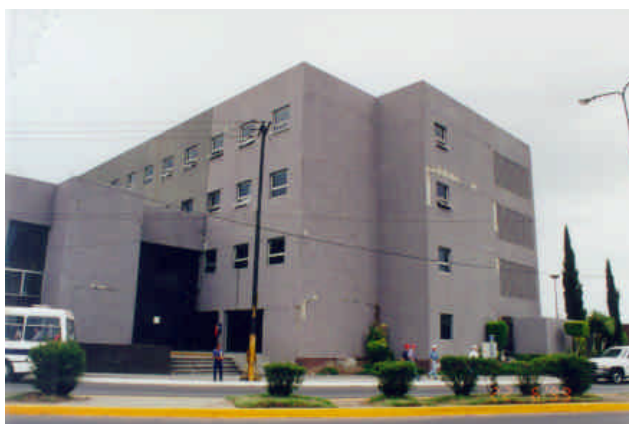
Este inmueble se encuentra sobre la calle de Diagonal Defensores de la República esquina 6 Poniente, al norte del centro de la ciudad de Puebla. Fue construido hace 12 años, iniciando su operación hace 10. Se encontró desocupado por el daño observado a raíz del sismo de Tehuacán (fig. 4.13). El inmueble está compuesto por cinco cuerpos de uno a cinco niveles, comunicados por pasillos y puentes, con alrededor de 10500 m<sup>2</sup> de construcción total. Todos los cuerpos son de planta aproximadamente rectangular.

**Figura 4.13 - Vista general del Hospital de Traumatología y Ortopedia**

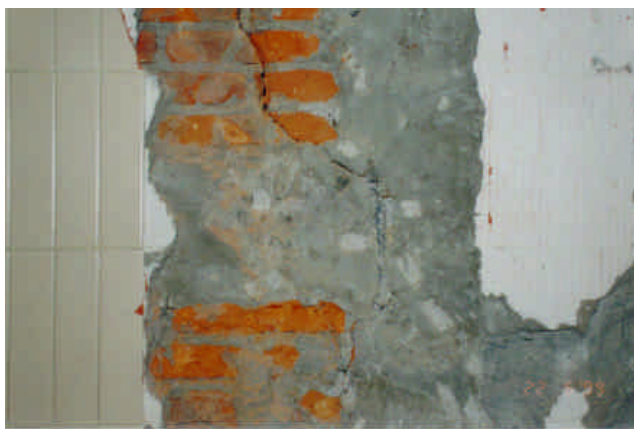
En la fig. 4.14 se muestra un detalle del daño que fue comúnmente observado en un muro divisorio acoplado a la estructura principal. Este daño se debe a demandas de deformación excesivas para este tipo de elementos y materiales. En algunos casos, el daño se pudo asociar con fallas constructivas o de diseño. En la fig. 4.15 se muestra un detalle del anclaje de la dala intermedia de un muro de mampostería al castillo que lo confina. Se observó que el gancho del refuerzo longitudinal de la dala no está dentro del armado del castillo sino que se interrumpe en su paño interior, lo que provoca que la dala se separe del castillo.

**Figura 4.15 - Detalle de anclaje inadecuado en un muro divisorio de mampostería confinada**

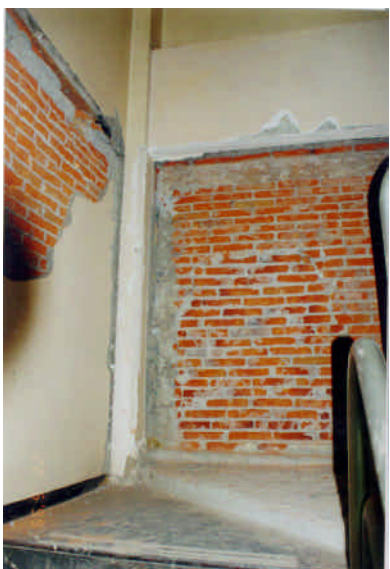
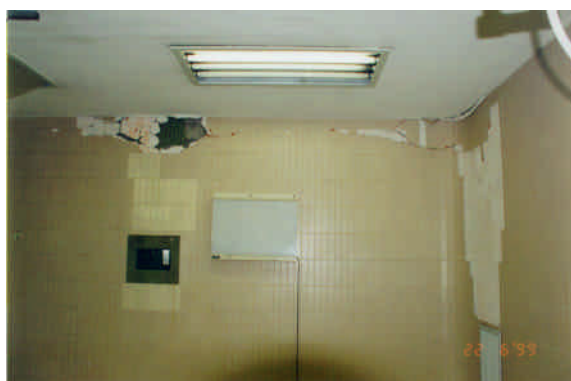
Otras zonas dañadas fueron el cubo de escaleras (fig. 4.16) y los quirófanos (fig. 4.17). En estos últimos, el escaso recubrimiento y la reducida separación entre elementos divisorios y estructurales fueron la causa más probable del fisuramiento y desconchamiento. Una de las mesas de cirugía, de unos 300 kg de peso, se volcó en uno de los quirófanos (fig. 4.18). Esto puede ser evidencia de las elevadas demandas de velocidad de deformación a las que se vio sometido el edificio. Afortunadamente, no se registraron víctimas.

***Figuras 4.16 y 4.17 - Daño no estructural en cubo de escaleras y zona de quirófanos***

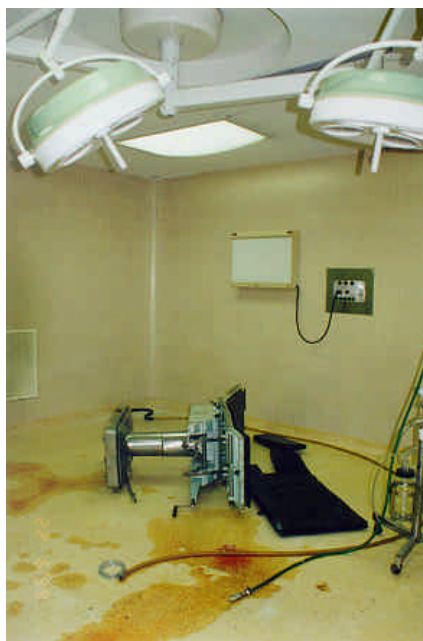
***Figura 4.18 - Volcamiento de una mesa de cirugía***

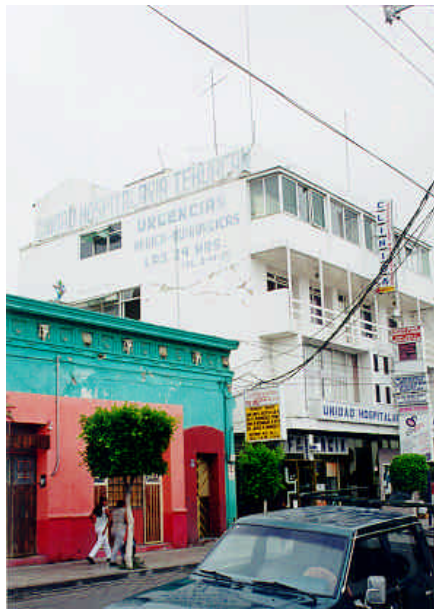
Este edificio aparentemente de marcos de concreto con muros diafragma de mampostería de cuatro niveles se encuentra localizado en la calle de Reforma Norte. Su fachada está compuesta prácticamente por cancelería y en los lados restantes muros de mampostería con ventanas. En este edificio se observó agrietamiento inclinado en uno de los muros de tercer nivel (fig. 4.19). No presentaba mayor daño y su funcionamiento parecía normal.

*Figura 4.19 - Agrietamiento en muros de mampostería*

No se considera que la estabilidad del edificio se encuentre en peligro y se recomienda realizar las reparaciones necesarias.

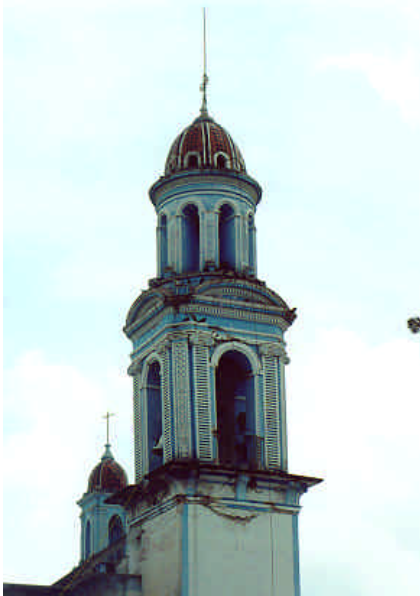
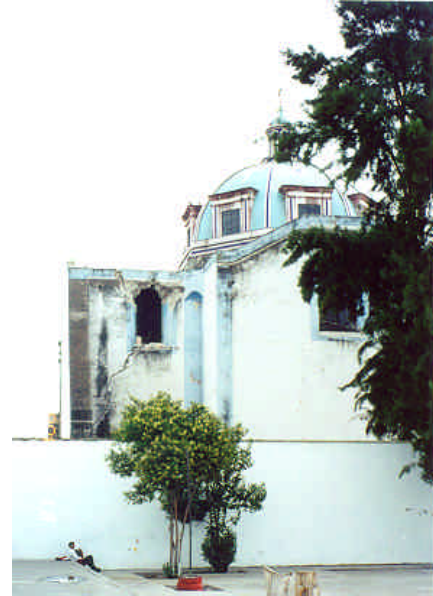
La estructura de la iglesia muestra falta de mantenimiento de consideración, lo que hace difícil distinguir las características y edad de las grietas o daños en la misma. Se observó daño en la estructura del campanario de dos niveles; el daño está concentrado en la parte superior del arco del primer nivel (fig. 5.2). Se considera que el daño puede poner en peligro la estabilidad de los dos niveles de la torre ante cargas laterales sísmicas. Además se observa un desconchamiento de la mampostería en la parte superior del cuerpo de la torre con dos niveles de campanario (fig. 5.2). También se observó daño severo por tensión diagonal en la zona de ventanas de los muros laterales del ábside de la iglesia (fig. 5.3); cabe aclarar que el agrietamiento se observa intemperizado, por lo que resulta difícil afirmar que el daño se debe exclusivamente a los efectos del sismo del pasado 15 de junio.

***Figuras 5.2 y 5.3 - Detalle del daño en el campanario y en el ábside de la Parroquia de la Asunción***

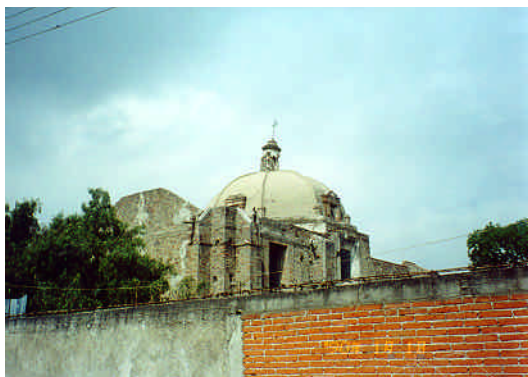
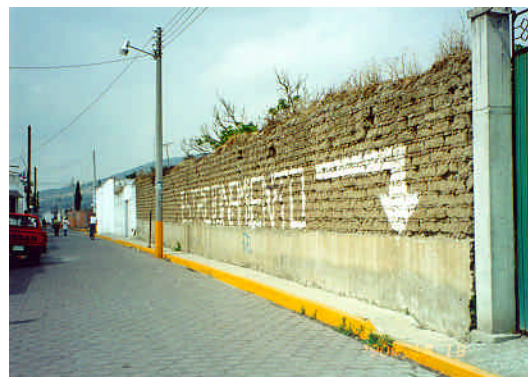
Es una estructura de mampostería de piedra, con contrafuertes en toda la periferia. No se pudo tener acceso a la misma, pero de comentarios de los vecinos se pudo conocer que el daño se concentró en la linterna del cupulín de la cúpula central en forma de agrietamiento inclinado (fig. 5.4). En la vecindad inmediata de la estructura de este convento se pudo constatar el buen estado de un muro de mampostería de adobe, no confinado, que no presentó daño alguno (fig. 5.5).

**Figuras 5.4 y 5.5 - Vista del daño en el cupulín y muro vecino de adobe, sin daño**

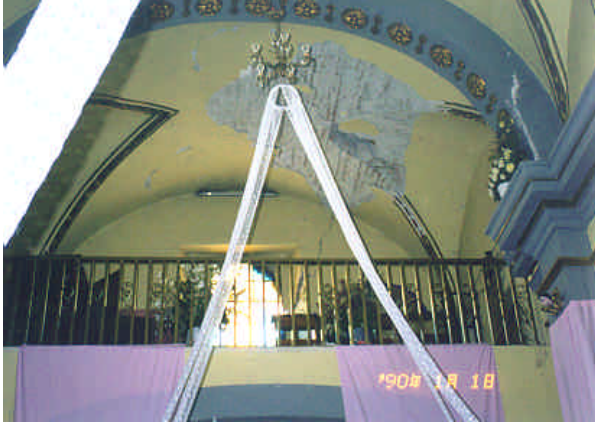
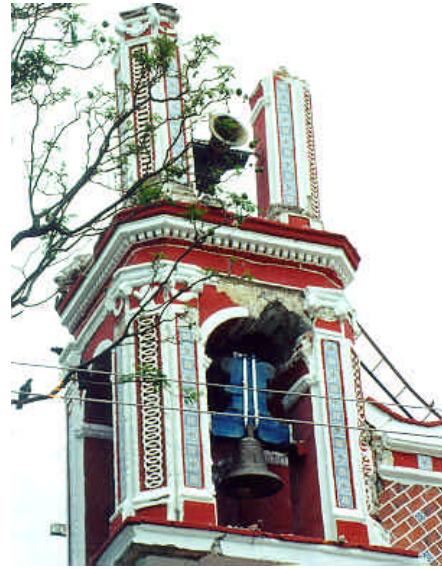
Se observaron daños ligeros, en forma de agrietamiento longitudinal sobre el espinazo de la bóveda, aunque severo en la zona de la bóveda donde cayó parte del campanario frontal izquierdo (fig. 5.7). El campanario frontal izquierdo está sumamente dañado presentando, incluso, la caída de la cúspide. El daño se concentra en la parte superior de las columnas del campanario, en forma de agrietamiento horizontal. También se observó agrietamiento severo en la base de las columnas del segundo nivel y en la unión del campanario con la parte central de fachada, específicamente a la altura del frontón (fig. 5.8). Se observó agrietamiento vertical que atraviesa las claves de los arcos del primero y segundo niveles del campanario. Asimismo se registraron ligeras fisuras verticales entre la portada y los cuerpos de la torre.

**Figuras 5.7 y 5.8 - Daño en la bóveda (zona de colapso del campanario) y detalle de la falla y daño en la torre frontal izquierda**

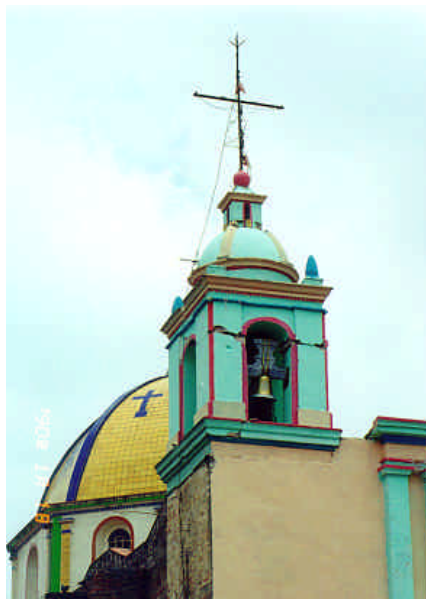
Es una estructura cuyos cuerpos principal y de torres están hechos de mampostería de piedra, mientras que el campanario es de tabique de barro y piedra. Presenta una estructura en planta de cruz latina, con una cúpula en el crucero. La fachada es muy sencilla y consiste de un muro robusto sobre el que se apoya un nivel de campanario en la parte frontal izquierda. Los daños se resumen en agrietamiento longitudinal en la bóveda de anchura ligera y agrietamiento horizontal de consideración en la parte superior de las columnas del campanario a la altura de la imposta del arco (fig. 5.10).

*Figura 5.10 - Daño en el campanario de la Iglesia del Barrio de la Preciosa*

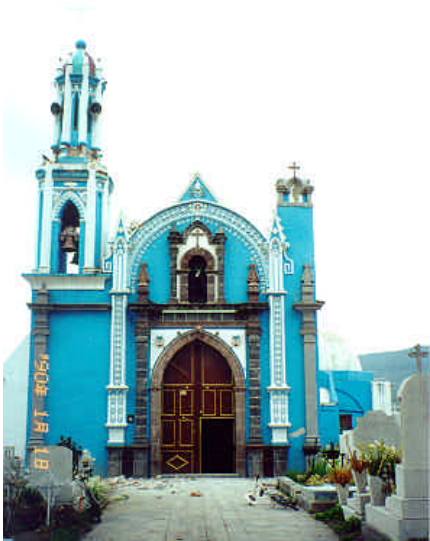
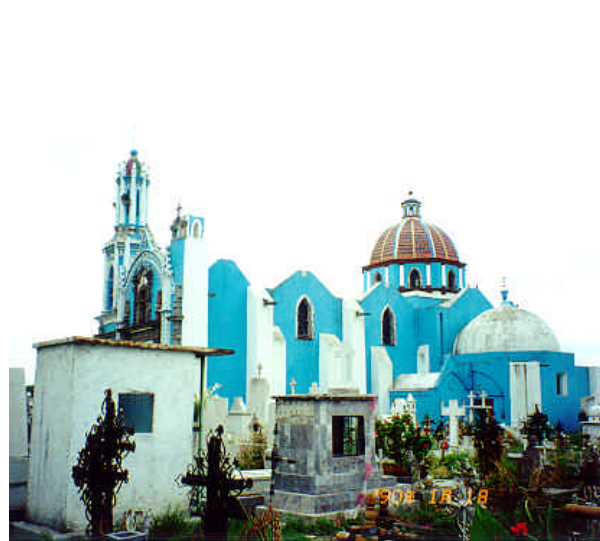
**Figuras 5.13 y 5.14 - Fachada y vista general de la Iglesia del Barrio de San Juan del Santo Ángel**

Es una estructura con una nave principal de 5 m de frente por 30 m de largo que presenta una planta en forma de cruz latina. La estructura de la sacristía está ubicada en la parte derecha de lo que podría

considerarse el crucero. El crucero únicamente presenta la parte derecha y sobre la misma hay una cúpula esférica de concreto reforzado (figs. 5.13 y 5.14).

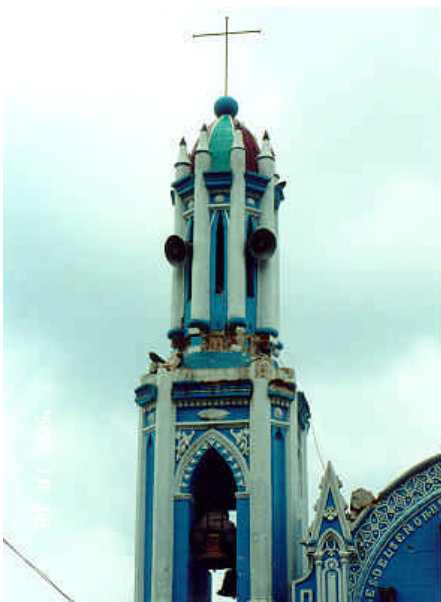
**Figuras 5.15 y 5.16 - Daño en la base del segundo nivel del campanario y en el arco soporte de la cúpula central**

En la estructura de la fachada se tiene una sola torre de campanario en la parte frontal izquierda, la cual cuenta con dos niveles de campanario; se tiene un contrafuerte en la parte lateral del cuerpo de la torre. El crucero está rematado en una cúpula esférica, con cupulín y linterna, que se apoya en un tambor octagonal perforado por ocho ventanas. Los daños que se observan son severos en la base del segundo nivel del campanario. Se presentó agrietamiento horizontal y una posible rotación de la parte superior del campanario respecto a la inferior (fig. 5.15).

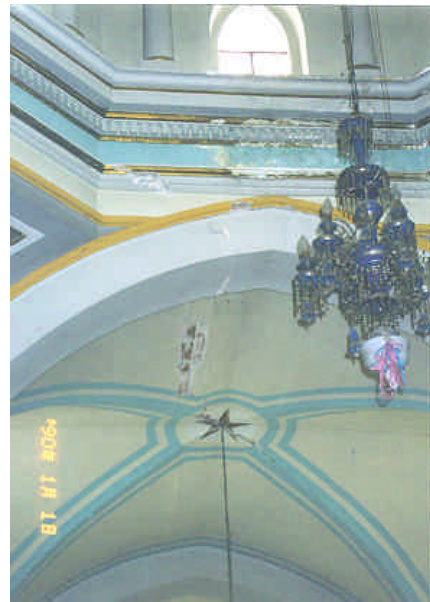
También se observó agrietamiento incipiente en las claves de los arcos que soportan la cúpula central; este agrietamiento está intemperizado por humedad y filtraciones (fig. 5.16). Se observaron agrietamientos menores en gran parte de los muros, incluso de la estructura lateral de la sacristía. Se observó agrietamiento de ligero a medio a lo largo del espinazo en las bóvedas de la nave principal. No se considera que este daño pone en peligro la estabilidad de las mismas ante acciones sísmicas.

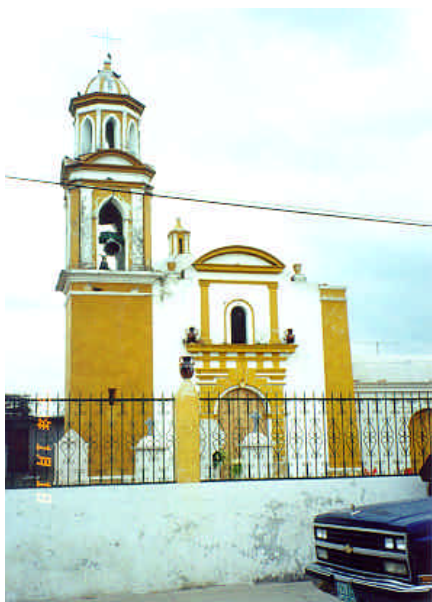
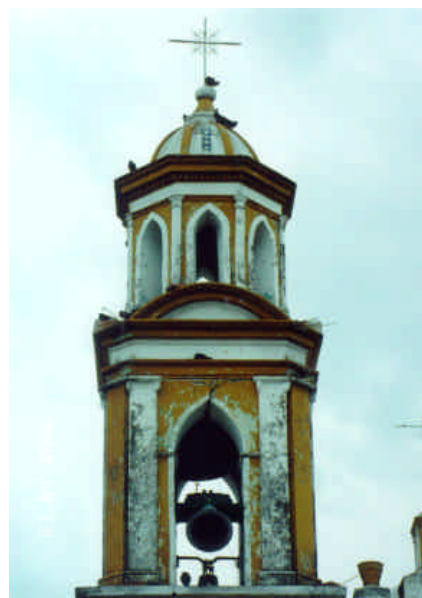
Es una estructura cuyos cuerpos principal y de torres están hechos de mampostería de piedra, y el campanario de tabique y piedra. Tiene forma de cruz en planta, con una cúpula en el crucero. La fachada presenta una sola torre, la frontal izquierda, con dos niveles de campanario y un pequeño cuerpo de torre en el lado derecho. La portada está rematada por un frontón de sección circular. Está perforada por una ventana de coro y un portón (fig. 5. 17). La iglesia está orientada de modo que el rumbo del altar es N90O. Los daños son ligeros y se concentraron en la clave del arco del primer nivel del campanario (fig. 5.18). Este daño al parecer es previo al sismo y es probable que únicamente fuera acentuado por el efecto de las fuerzas laterales incidentes.

**Figuras 5.17 y 5.18 - Fachada de la Iglesia de San José Victoria y daño en el campanario, aparentemente previo al sismo**

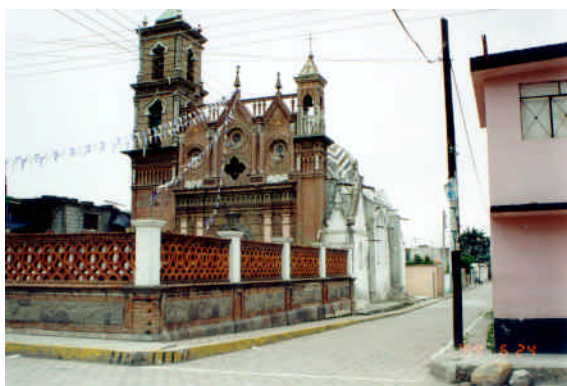
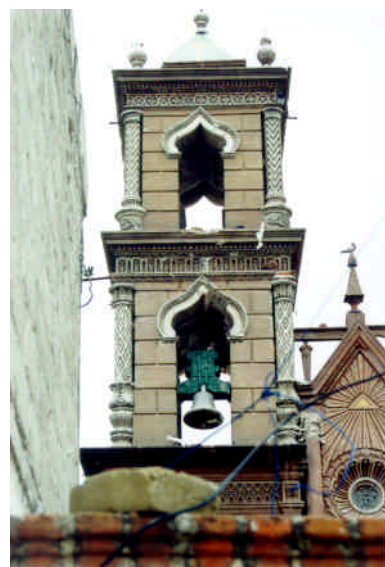
Es una estructura de mampostería de piedra y bloque de concreto. Tiene una forma en planta de cruz latina, con nave principal y crucero. La fachada posee una torre conformada por cuerpo y dos niveles de campanario en la parte frontal izquierda, y una columna con un nivel de campanario en la parte frontal derecha. La portada está rematada por una balaustrada y un frontón compuesto por tres antepechos triangulares con almenas. Tiene una cúpula en la parte central del crucero (fig. 5.19). El daño en esta edificación se observó únicamente en la clave del arco del primer nivel del campanario frontal izquierdo. El daño puede considerarse ligero y no pone en peligro la estabilidad de la torre (fig. 5.20).

**Figuras 5.19 y 5.20 - Fachada de la Iglesia de la Sagrada Familia y daño en el campanario izquierdo**

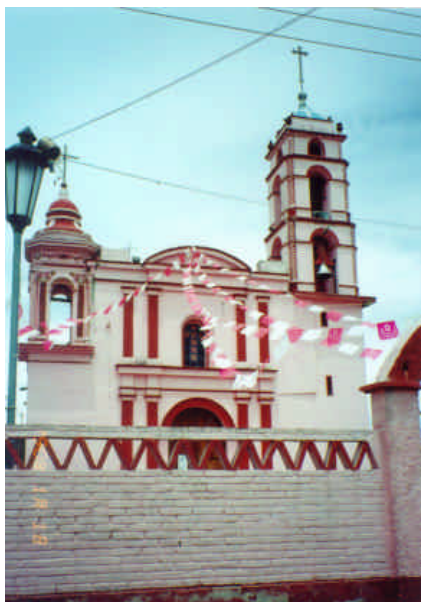
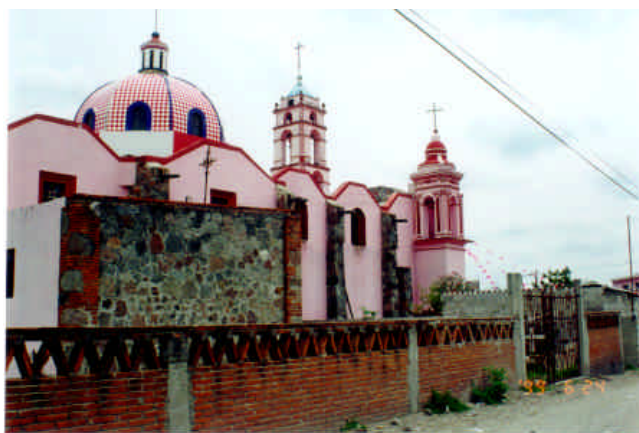
**Figuras 5.21 y 5.22 - Fachada y vista posterior de la Iglesia de San Salvador Tepalcayuca**

Es una estructura de planta rectangular con nave principal y una cúpula en la parte posterior. La estructura de fachada cuenta con dos torres, la frontal izquierda de un solo nivel de campanario y no sobresaliente del frontón, y la frontal derecha de tres niveles. Ambas están rematadas por cúpulas en forma de campana (figs. 5.21 y 5.22). La torre alta se construyó aproximadamente hace 40 años. La iglesia está orientada de modo que el rumbo del altar es N80O.

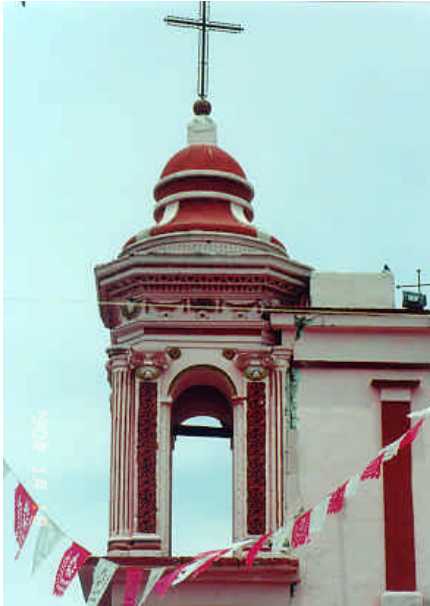
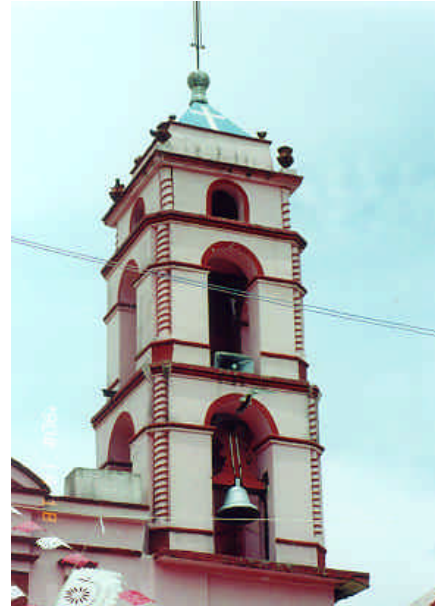
Los daños se presentaron en las torres de campanario. Se registró agrietamiento en la unión entre la torre frontal izquierda y la parte central de fachada (fig. 5.23). Este puede considerarse como daño medio o severo por la tendencia de la grieta a propagarse diagonalmente hacia abajo y afuera. En la torre de tres niveles se observa daño únicamente en la clave del arco del primer nivel (fig. 5.24). El daño puede considerarse como ligero y no pone en peligro la estabilidad de la torre.

**Figuras 5.23 y 5.24 - Daño en la unión del campanario izquierdo con el frontón y daño ligero en el campanario de tres niveles**

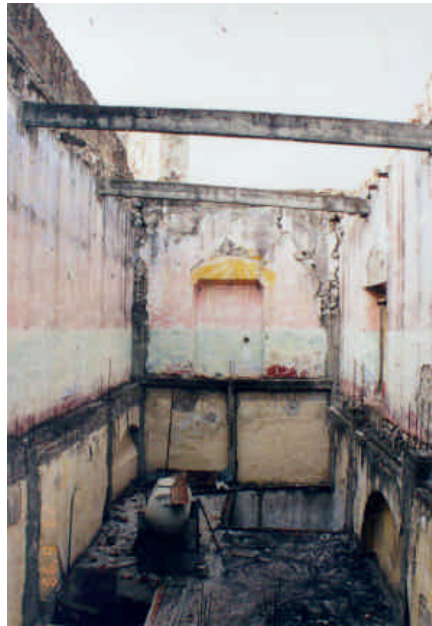
**Figura 5.25 - Vista de una de las salas del Exconvento del Carmen**

Los edificios del exconvento se ubican a lo largo del costado poniente del predio. En el costado oriente, en lo que antiguamente era el atrio, se encuentra una arena pública. Al centro del conjunto se encuentran los edificios de las salas y celdas del convento. Estos no poseen techos ni sistemas de piso (fig. 5.25). Únicamente los muros exteriores están en pie. Los edificios son de planta rectangular. Están contruidos con mampostería de piedra con algunas adiciones; así como dinteles de puertas y ventanas hechos de tabique de barro recocido.

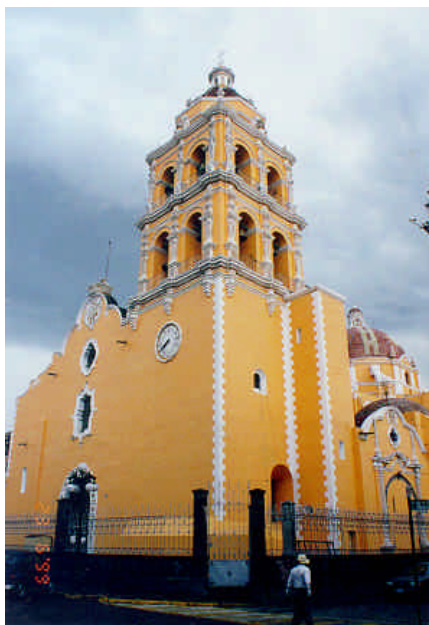
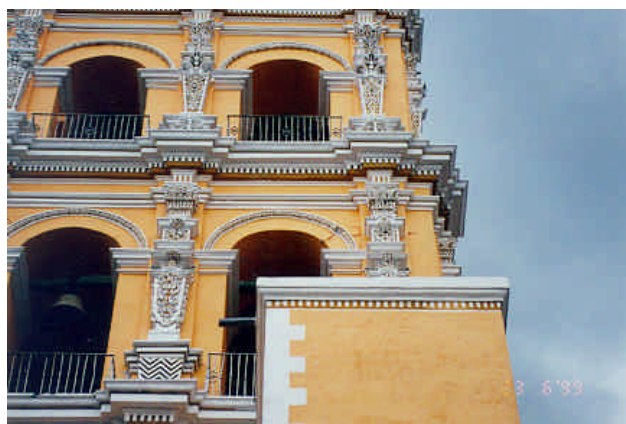
El daño en la Parroquia de Santa María se concentró en la torre del campanario. Se apreciaron grietas, aparentemente por corte, en una de las columnas de esquina del primer nivel (fig. 5.28). La orientación del daño permite asociarlo a posibles movimientos de torsión de la parte superior de la torre. Adicionalmente, se observaron agrietamientos ligeros en algunas de las cúpulas. En algunos casos, dichos agrietamientos seguían la traza de las nervaduras de las cúpulas (a lo largo de los meridianos).

**Figuras 5.27 y 5.28 - Vista panorámica y detalle del daño en la torre del campanario de la Iglesia de Santa María de la Natividad**

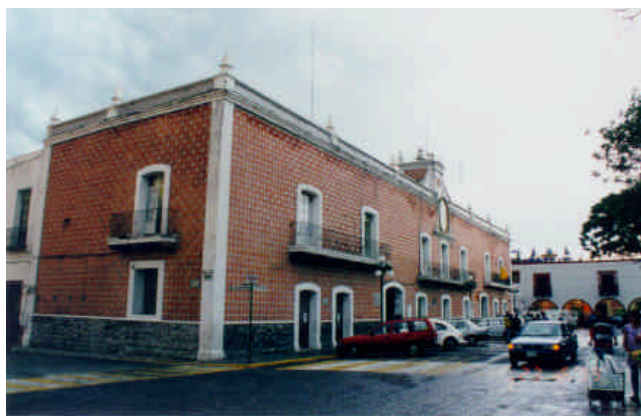
*Figura 5.29 - Vista general del Palacio Municipal*

La Presidencia Municipal se encuentra en el lado oriente de la Plaza de Armas de Atlixco. Ocupa un edificio de dos pisos con un patio central. El edificio tiene una planta rectangular y ocupa una manzana. El exterior del edificio es sencillo; solamente tiene un remate con un reloj y una campana (fig. 5.29). Está decorado con losetas de barro y azulejo tipo talavera. El interior del edificio está decorado con azulejo tipo talavera así como con pasamanos y barandales de hierro forjado. Durante la inspección sólo se observó un fisuramiento horizontal de fracciones de milímetro de anchura en la columna de la esquina noroeste. La fisura corresponde a la altura del sistema de piso del nivel superior. Se presume que se debió al desplazamiento horizontal del sistema de piso que provoca demandas de flexión en las columnas, como era de esperarse en un sismo de esta intensidad. Adicionalmente, se observó el desprendimiento de algunos recubrimientos en la zona del reloj, en el frontón del edificio. El resto del edificio no exhibió daño alguno. Los daños no comprometen la seguridad estructural del inmueble.

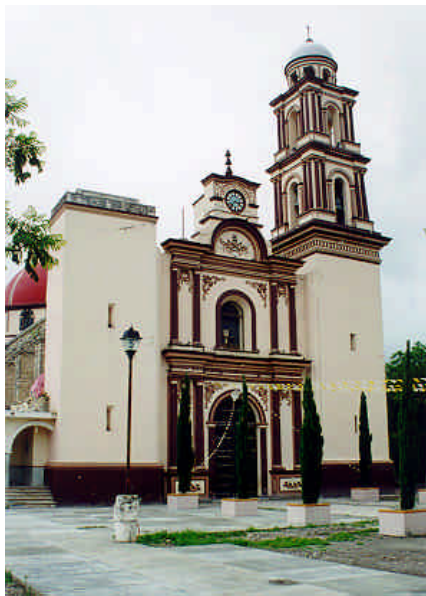
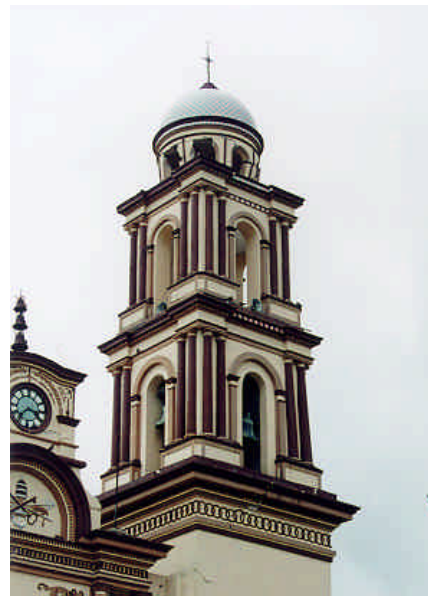
Los daños observados fueron agrietamiento horizontal de las columnas que forman el tambor del campanario, grietas inclinadas en el cuerpo de la torre sur, además de grietas que parten de la intersección de esta torre y la parte media de la fachada. Una de estas grietas baja verticalmente hasta la ventana inferior y las demás grietas inclinadas dejan ver el movimiento del campanario en dirección NS. El cuerpo de la torre del lado norte, presentó una grieta inclinada que posiblemente siga la rampa de la escalera que se encuentra dentro de este cuerpo. En toda la longitud de la base del frontón se apreció una grieta horizontal. También se observaron algunas grietas reparadas en algunos contrafuertes, producidas en otros eventos sísmicos (fig. 5.31).

**Figuras 5.30 y 5.31 - Vista frontal de la Iglesia de Chapulco y daño en campanario**

Se recomienda que se asegure la estabilidad del tambor y cupulín del campanario por el riesgo que existe para los feligreses. Se debe apuntalar y sujetar para su reparación o en su defecto se recomienda su demolición. Por lo que corresponde al resto de la iglesia se considera que no está en riesgo la estabilidad y sólo se deberán realizar las reparaciones necesarias.

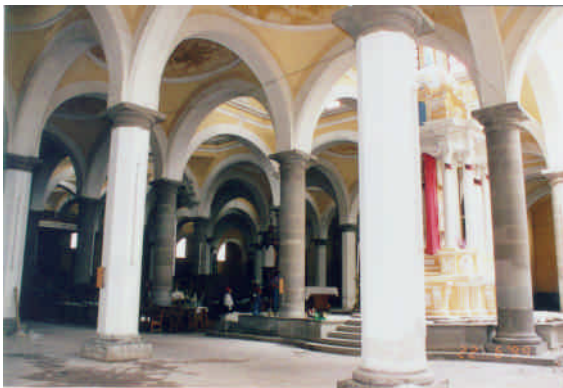
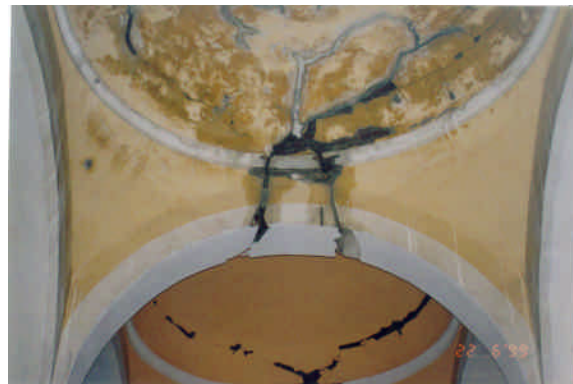
Esta capilla forma parte del exconvento de San Gabriel y es una de las principales atracciones turísticas del lugar por su imponente arquitectura (fig. 5.32). Se localiza en la esquina de la Av. 4 Norte y la calle 6 Oriente, en San Pedro Cholula. Esta edificación tiene ocho crujías en una dirección y nueve en la otra. Los claros, de alrededor de 8 m, están salvados mediante arcos de medio punto en ambas dirección. El sistema de techo está resuelto mediante cúpulas deprimidas de mampostería de planta aproximadamente circular. Las columnas que soportan los arcos tienen fuste, basamento y capitel de piedra. Adicionalmente, existen catorce muros de adobe colocados en la dirección transversal de la iglesia, siete en cada lado, que funcionan como contrafuertes en dicha dirección y que forman capillas interiores. Durante el recorrido se encontró evidencia de reparaciones de algunas cúpulas (fig. 5.33).

**Figuras 5.32 y 5.33 - Vista panorámica de la Capilla Real y reparaciones en cúpulas mediante relleno de grietas**

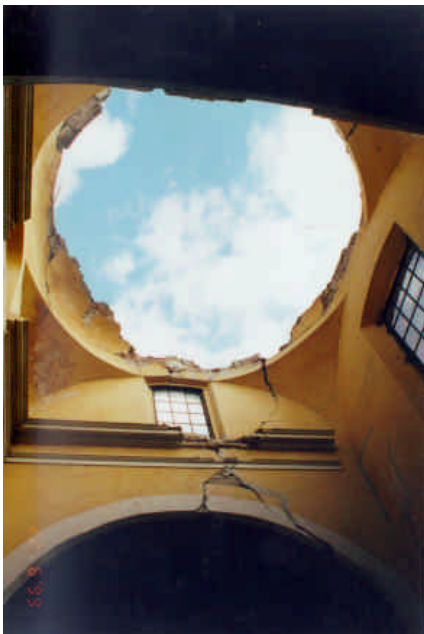
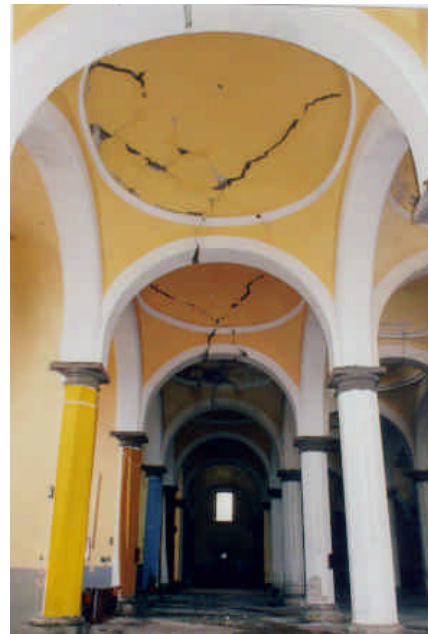
El daño observado se concentra en el ábside. Se registró el colapso de una cúpula en una de las crujías de la fachada posterior (fig. 5.34) y el agrietamiento de prácticamente todas las cúpulas que se localizan en la

periferia, próximas a los muros que refuerzan la estructura en el sentido transversal (fig. 5.35). En la fig. 5.36 se muestra una planta general de la Capilla Real en la que se destacan las cúpulas con daño.

El conjunto de contrafuertes internos y externos, tanto en las direcciones transversal como longitudinal, forma un importante tubo rígido y resistente. Sin embargo, las columnas interiores son más flexibles lateralmente. Muy probablemente, la demanda de deformaciones relativas entre el tubo rígido y el sistema columnas-arcos-cúpulas provocó el daño en arcos y cúpulas de la periferia.

**Figuras 5.34 y 5.35 - Colapso de una de las bóvedas y agrietamiento de otras en crujeas interiores**

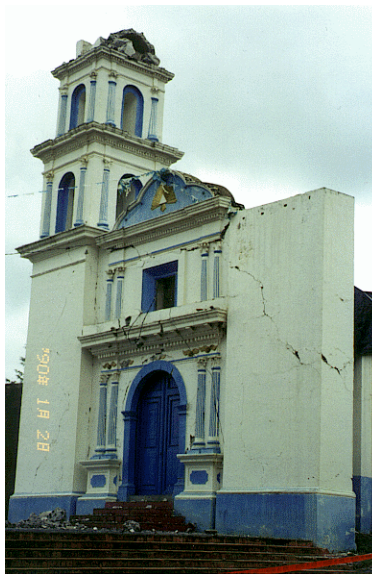
**Figura 5.38 - Iglesia de Cosamaloapan**

Se ubica sobre la carretera que llega de Tehuacán. Tiene la forma básica de cruz latina en planta, con el cuerpo de la torre izquierda y un contrafuerte simulando el cuerpo de torre derecha vista desde la fachada. La torre izquierda posee dos niveles de campanario. A lo largo de la nave se tienen tres crujías, la nave crucero, y el ábside. La fachada es sencilla, perforada por un portón y una ventana de coro; está rematada por un frontón lobular (fig. 5.38). El altar se orienta hacia el este.

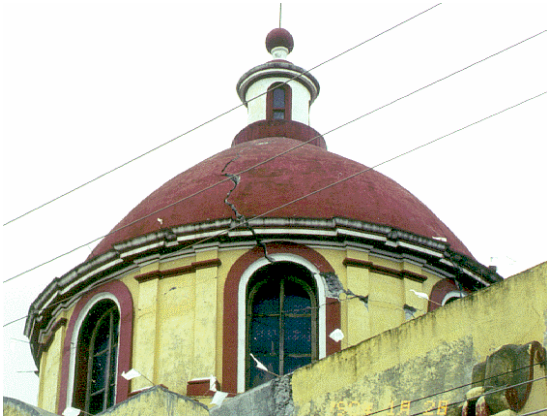
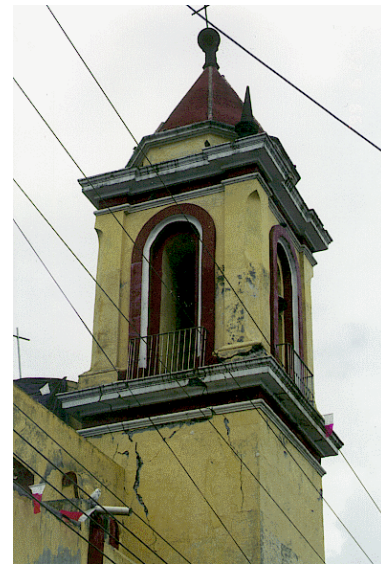
El daño se caracterizó por agrietamiento horizontal rodeando la base de las columnas del campanario, y grietas que arrancan de la cornisa, en la base del campanario, y bajan verticalmente hasta cierta altura del cuerpo de la torre izquierda. Por la fachada se observan grietas diagonales en el cuerpo de las torres que corren hacia abajo y afuera. Otros agrietamientos y daños se tuvieron entre la fachada y el cuerpo de torre derecha, y grietas verticales sobre el portón y ventana del coro (figs. 5.40 y 5.41).

**Figuras 5.40 y 5.41 - Daño en la cúpula y cuerpo de la torre**

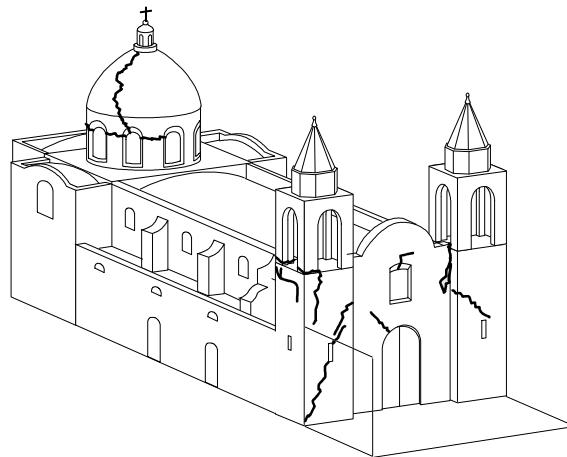
**Figura 5.42 - Esquema del daño exterior**

En las columnas del tambor, (o tramos de muro entre ventanas) se presentaron grietas horizontales. Se generó una grieta principal en la cúpula del crucero, arrancando de la clave del arco de una de las ventanas del tambor y siguiendo zigzagueante un meridiano de la cúpula hasta llegar a la linterna. En la fig. 5.42 se presenta un esquema de la distribución del daño exterior.

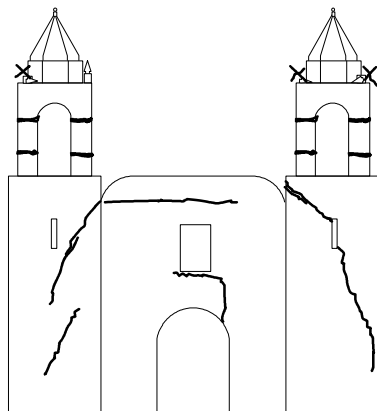
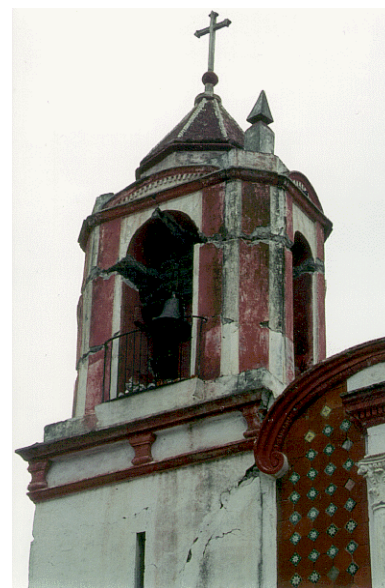
El daño principal fue en forma de agrietamiento horizontal en la base de las columnas de campanario, así como en sus extremos superiores donde arrancan los arcos de las aberturas (figs. 5.43 y 5.44). Se ve un deterioro importante del recubrimiento de la torre así como alrededor de las grietas horizontales y las grietas en la clave de los arcos del campanario. La mayoría de las almenas sobre el campanario se volcaron, y la cruz de una torre y de la cúpula, perdieron el concreto dejando sólo una varilla de acero.

***Figuras 5.43 y 5.44 - Esquema del daño exterior y detalle del daño en la torre izquierda***

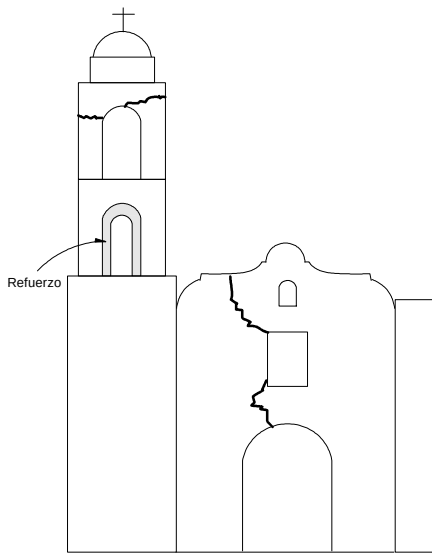
La estructura estaba en proceso de mantenimiento durante el sismo. Recientemente se le había colocado un aplanado de mortero en su exterior. Se observó un agrietamiento sensiblemente vertical bajando por el frontón y terminando en la esquina superior izquierda de la ventana del coro. A partir de la esquina inferior izquierda de esta ventana se observó una grieta que llegó a un costado de la clave del portón. Además presentó agrietamiento horizontal en la parte superior de las columnas del segundo nivel de campanario, grietas que se extendían hasta la clave de los arcos de las aberturas. El primer nivel del campanario no tuvo daño. Es probable que se haya debido al refuerzo de los arcos en su interior mediante arcos adosados de concreto reforzado (figs. 5.47 y 5.48).

**Figuras 5.47 y 5.48 - Esquema del daño exterior y detalle del daño en la torre izquierda**

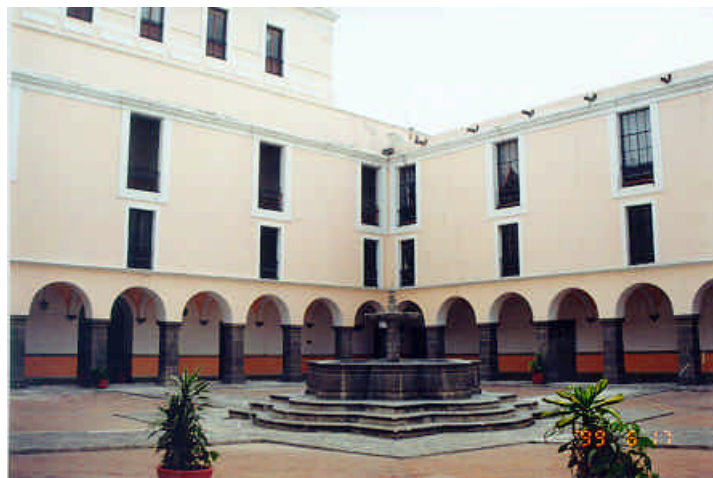
El daño del Edificio Carolino se concentra en la zona del llamado tercer patio, hacia el extremo este de la estructura (fig. 5.51). En los corredores perimetrales del tercer patio se presentaron desprendimientos de grupos de piezas de mampostería en las claves de bóvedas y arcos tanto en la planta baja como en el primer nivel (figs. 5.52 y 5.53).

**Figura 5.51 - Vista general del tercer patio del Edificio Carolino**

De acuerdo con lo observado, no se considera que la estabilidad general de la estructura esté comprometida. Se debe diseñar, sin embargo, un esquema de reparación y rehabilitación que contemple la recuperación, en lo posible, del esquema estructural original.

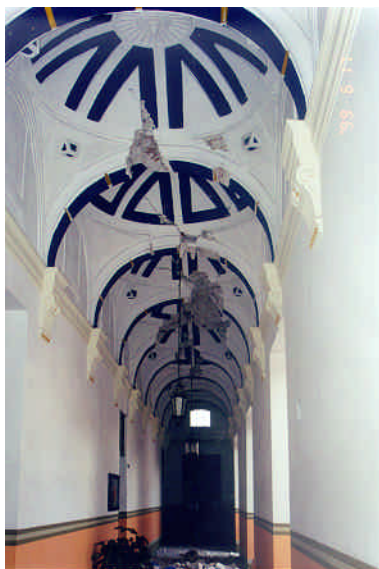
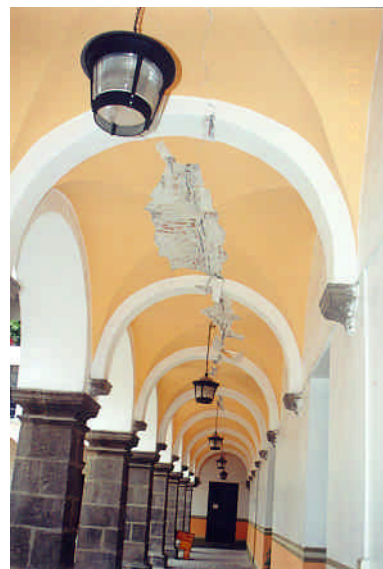
**Figuras 5.52 y 5.53 - Corredor perimetral del tercer patio (plantas alta y baja, respectivamente)**

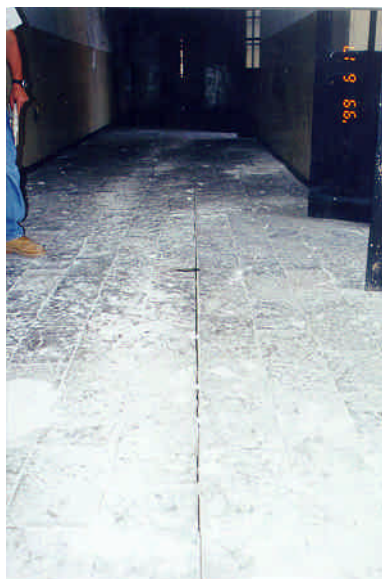
Adicionalmente, existen grietas longitudinales en dirección EO en el piso del primer nivel del corredor norte del tercer patio (fig. 5.54) que hacen suponer que los corredores perimetrales presentaron movimientos hacia el centro y hacia fuera del patio provocando el trabajo por flexión de los arcos que, al carecer de una restricción lateral adecuada, condujeron a la separación de los ejes de columnas interiores y al daño sobre el espinazo de las bóvedas de los corredores.

**Figura 5.54 - Piso del corredor norte**
