## EL SISMO DE TEHUACÁN DEL 15 DE JUNIO DE 1999

COORDINACIÓN  
DE  
INVESTIGACIÓN

Área de Ingeniería Estructural  
y Geotecnia

Julio, 1999

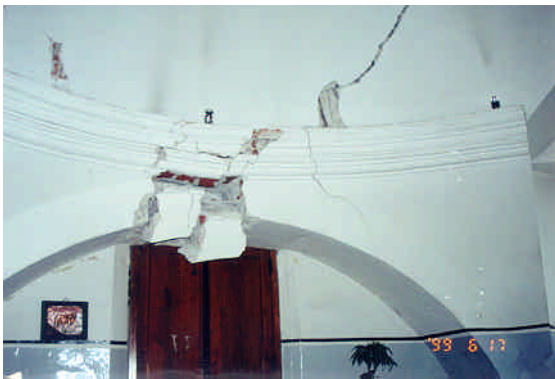
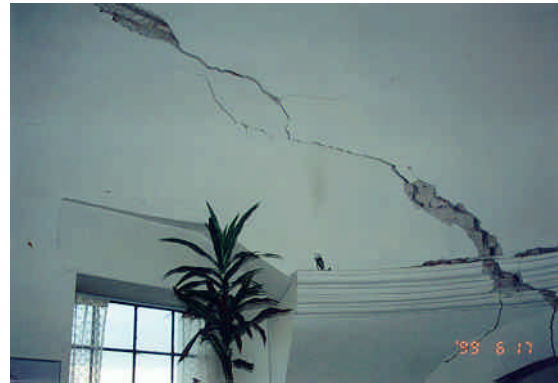
En esta región del edificio se hicieron patentes algunos agrietamientos que siguieron la traza de los arcos originales (fig. 5.57). Asimismo, la construcción de nuevos entrepisos agregó restricciones laterales a los arcos originales formando *arcos cortos* que transmitieron mayores fuerzas a nivel de los entrepisos contruidos. Las modificaciones al sistema estructural original son una probable causa del daño en las claves de bóvedas y arcos en dichas zonas (figs. 5.58 y 5.59).

**Figuras 5.58 y 5.59 - Daño en cúpulas por la formación de arcos cortos**

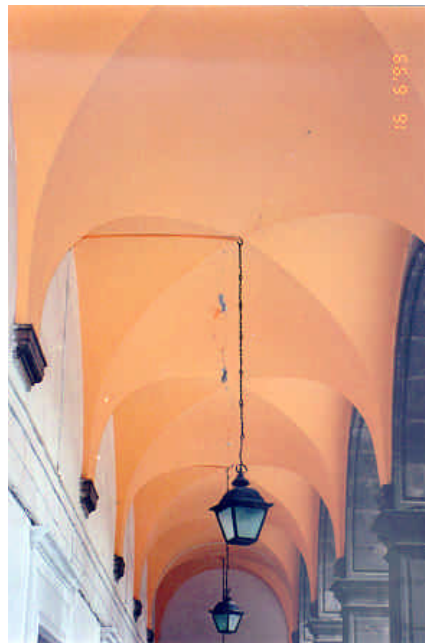
**Figura 5.60 - Agrietamiento en la bóveda nervada del primer patio**

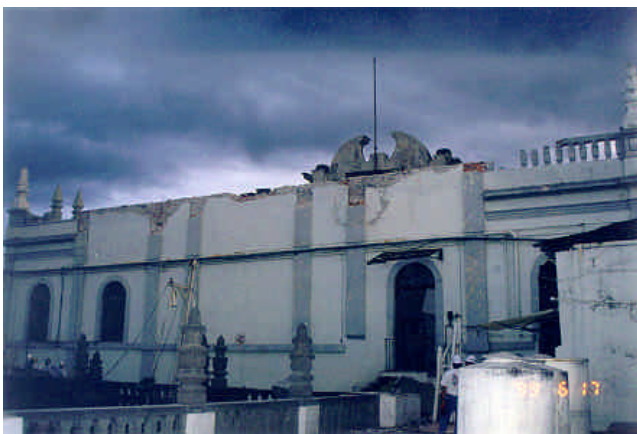
El daño en el Palacio Municipal se localizó en dos de las crujías interiores, hacia el sur del patio central. El daño consistió en el colapso de los corredores tanto del primero como del segundo nivel. De acuerdo con la inspección realizada, la causa del colapso fue la caída de alrededor de media docena de almenas de piedra de forma piramidal y de un tramo de balaustrada de alrededor de 15 m de longitud. Debido a la forma de las almenas, éstas penetraron la losa de azotea causando el colapso progresivo de los corredores. En forma secuencial, el colapso de la losa de azotea (techo del segundo nivel) condujo a una sobrecarga de la losa de primer nivel y a su posterior colapso (figs. 5.65 y 5.66).

**Figuras 5.65 y 5.66 - Almenas y balaustrada desplomadas; colapso de la losa del segundo nivel**

De la inspección practicada al Palacio Municipal, se puede concluir que su estabilidad no está comprometida. Se recomienda la reconstrucción de los pisos afectados. La reparación y rehabilitación deberá incluir, desde luego, la revisión de los mecanismos de sujeción de la ornamentación del edificio y del frontón con el reloj.

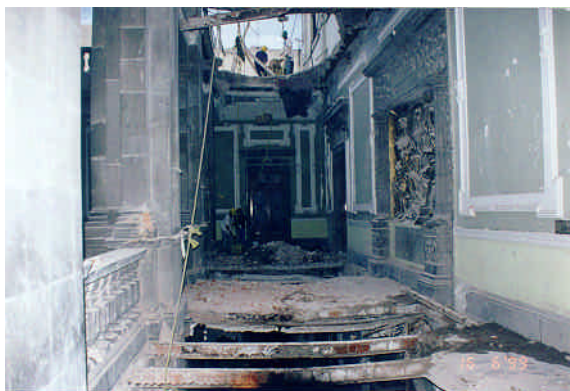
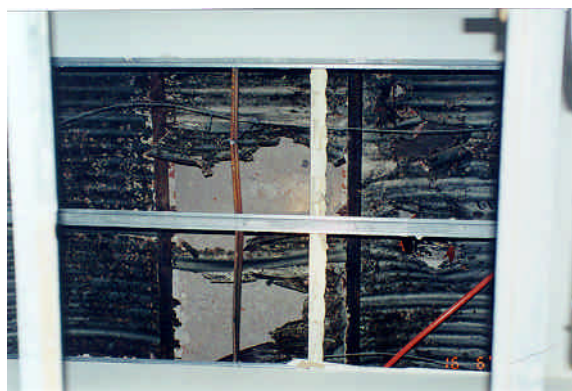
El sistema de piso de ambos niveles estaba formado por losas artesonadas. Éstas fueron hechas de láminas acanaladas en forma de bóveda apoyadas sobre viguetas de acero en el sentido corto de las losas. Las láminas reciben un artesonado de tabiques de barro y un relleno de tierra para nivelar (fig. 5.67). En distintos puntos de la estructura se pudo observar la falta de mantenimiento al sistema de piso. Las viguetas y láminas se encontraban con altos niveles de corrosión y las láminas acanaladas habían reducido su superficie de apoyo sobre las primeras (fig. 5.68).

***Figuras 5.67 y 5.68 - Detalle del sistema de piso del Palacio Municipal y estado del mismo***

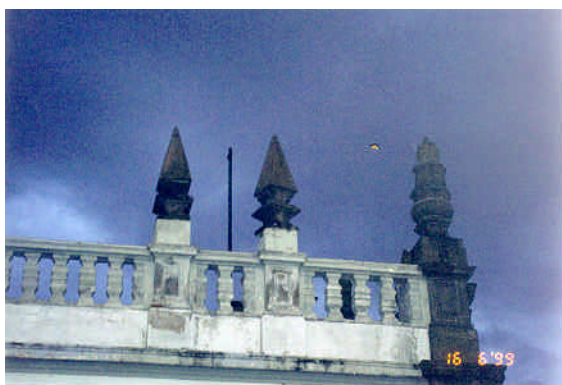
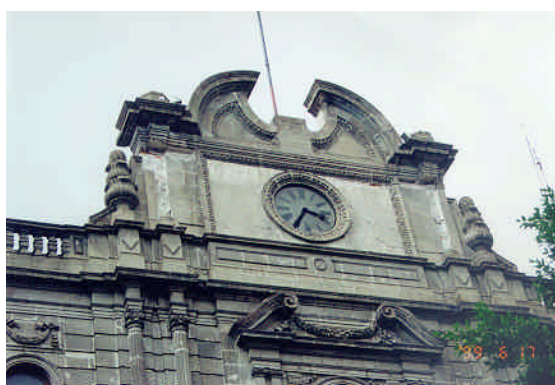
En otros puntos de la estructura se detectaron desplazamientos, giros y caídas de otras almenas; sin embargo, éstas no lograron penetrar las losas (fig. 5.69). En la fachada del Palacio, se observaron ligeros desconchamientos en la zona vecina al reloj (fig. 5.70). Es importante señalar que en el costado oeste del Palacio se encuentra el Pasaje Hidalgo, enmarcado por un vitral que no sufrió daño alguno (fig. 5.71).

***Figuras 5.69 y 5.70 - Estado de almenas y detalle del daño en el frontón del reloj***

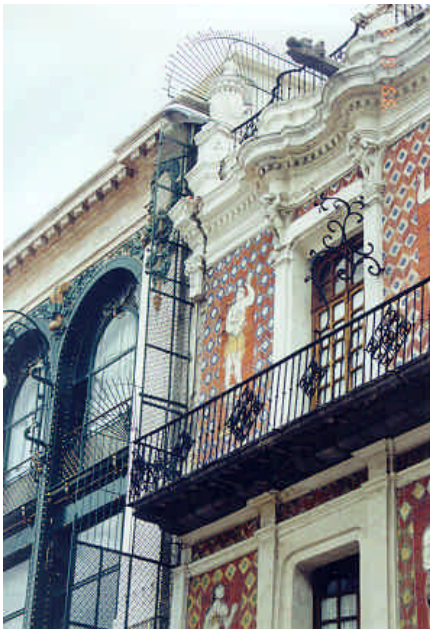
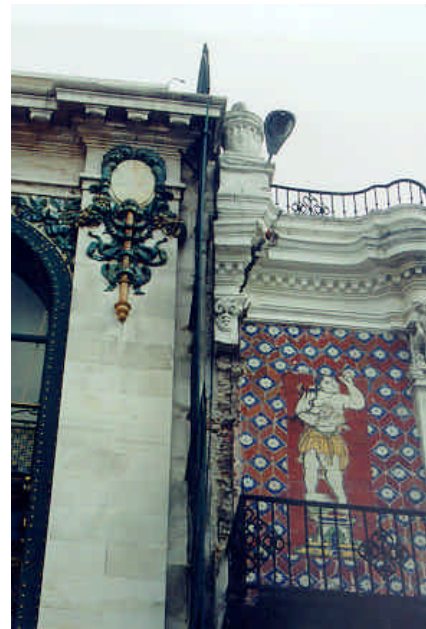
Los daños consistieron principalmente en el agrietamiento de algunos muros en el interior del edificio. Las grietas observadas seguían la traza de antiguos arcos que habían sido cerrados mediante muros de mampostería para crear nuevos espacios. En la parte exterior, el daño presentado fue provocado por el golpeteo con la edificación vecina con lo que se observó desprendimiento de acabados (figs. 5.72 y 5.73).

*Figuras 5.72 y 5.73 - Daño en la fachada del Museo Universitario o Casa de los Muñecos*

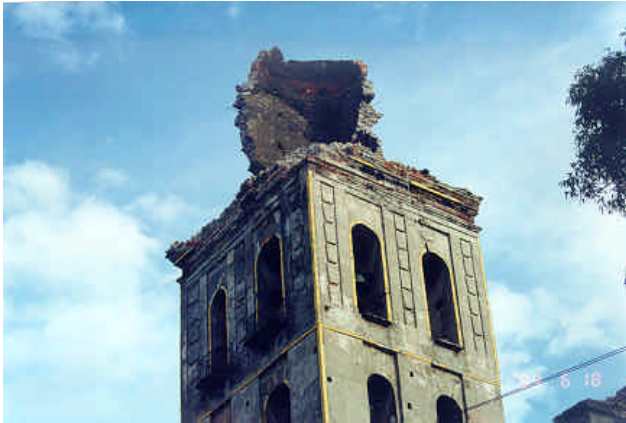
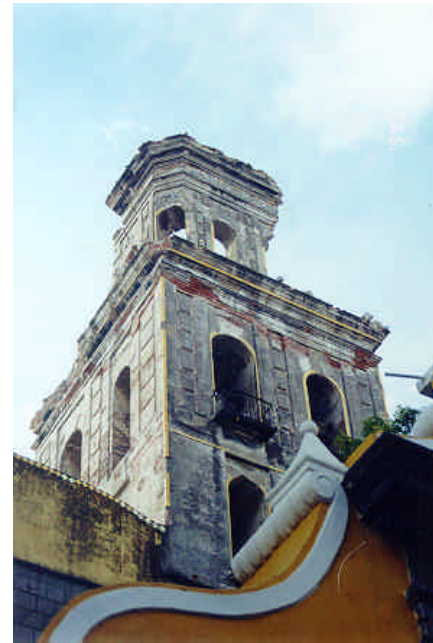
La inspección exterior del inmueble permitió observar el colapso casi completo del cupulín del campanario y el aplastamiento de uno de los muros longitudinales en la región de apoyo del contrafuerte que restringe el desplazamiento de la torre (figs. 5.74 y 5.75). La estabilidad de la porción de cúpula que se observa en pie es reducida; se recomienda su demolición.

**Figuras 5.74 y 5.75 - Torre de la iglesia de San Agustín**

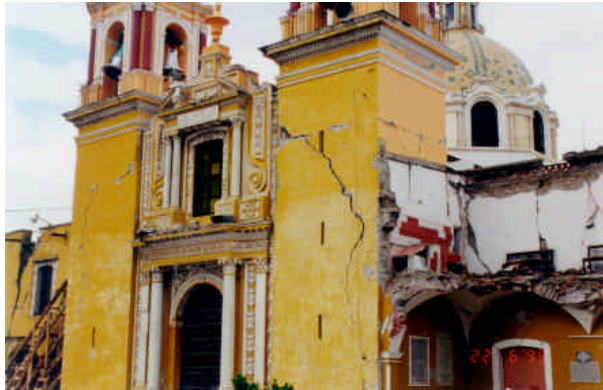
fachada. El sistema de piso de los apéndices es de losas abovedadas (tipo catalana) apoyadas en arcos perimetrales y niveladas con mampostería de tabique. Uno de los apéndices colapsó parcialmente; mientras que el otro resultó severamente dañado y se encontró estabilizado mediante puntales de madera (fig. 5.77).

**Figura 5.77- Vista general del daño**

Como se indicó, durante la visita se observó que los trabajos de apuntalamiento ya habían sido iniciados. Se recomendó completarlos a la brevedad con objeto de asegurar provisionalmente la estabilidad general de la edificación y dar inicio a los trabajos de reconstrucción. La secuencia de daño-reparación de esta iglesia en el decurso del tiempo sugiere hacer un estudio detallado de su evolución para conocer con precisión

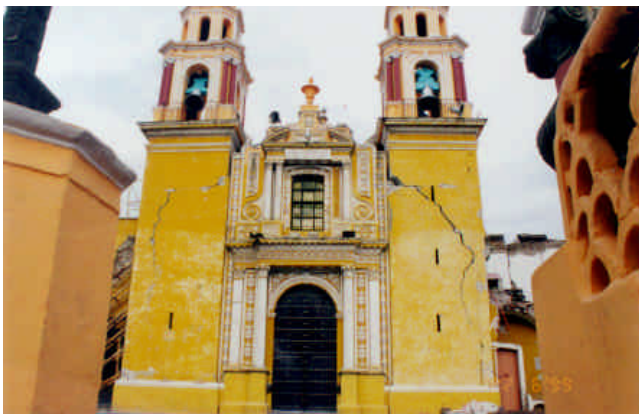
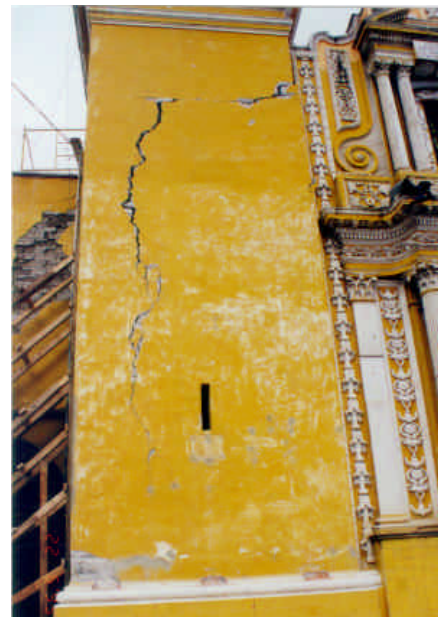
El daño de la estructura se observó solamente en la fachada, ya que como se mencionó, no se tuvo acceso al interior. Se observaron grietas inclinadas de hasta 15 cm de anchura en las torres (fig. 5.78). La dirección de estos agrietamientos permite suponer que fueron causados por un efecto combinado de corte y compresión. Apparently, el coqueo del sistema de techo por carga vertical fue incrementado por las demandas sísmicas. Esta fuerza, que debe ser resistida por las torres, provocó el agrietamiento inclinado. Además, se observaron grietas horizontales a la misma altura en ambas torres (fig. 5.79). Estas pueden deberse a juntas constructivas sin una adecuada preparación para proporcionar continuidad estructural o a un movimiento torsional de cuerpo rígido de la parte superior de las torres.

**Figuras 5.78 y 5.79 - Agrietamiento inclinado y horizontal en torres de fachada**

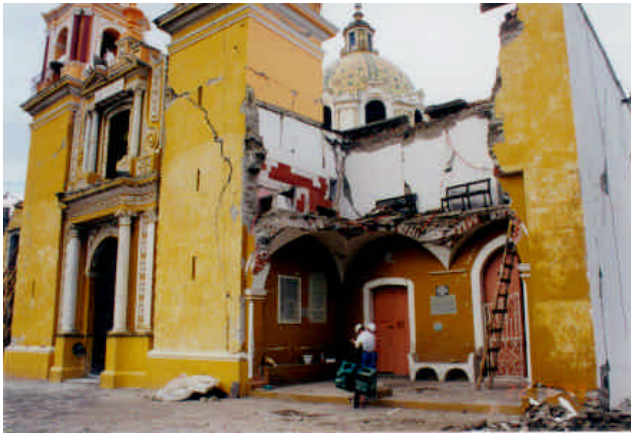
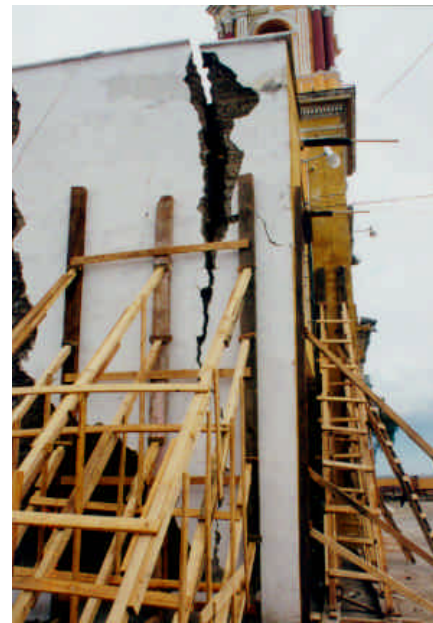
A ambos lados de las torres de fachada se encontraban sendos anexos que se vieron fuertemente dañados (figs. 5.80 y 5.81). La concentración del daño en estos puntos puede ser explicada por la diferencia

de materiales. Mientras que el cuerpo principal de la iglesia fue aparentemente construido con tabique de barro recocido, los apéndices fueron construidos con adobe.

**Figuras 5.80 y 5.81 - Colapso del apéndice derecho y apuntalamiento del izquierdo**

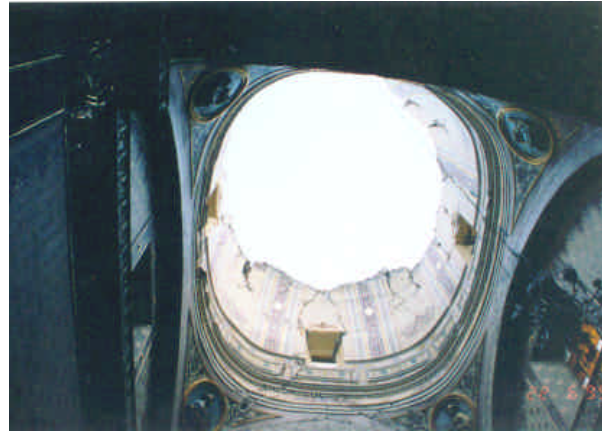
El segundo punto de concentración de daño fue una de las cúpulas próximas al altar, que colapsó prácticamente en su totalidad (fig. 5.85). Se observaron grietas que siguen la traza de la directriz elíptica de la cúpula y otras, de tendencia radial, desde las aberturas de la cúpula hacia su cúspide.

**Figuras 5.84 y 5.85 - Agrietamiento de una de las torres de fachada y colapso de una de las cúpulas**

No se observaron daños en otros puntos de la estructura. Sin embargo, se perdieron aplanados decorados (frescos) con aplicaciones de laminilla de oro y de yeso en diversos puntos de las cúpulas. A pesar de que el colapso de la cúpula no compromete la estabilidad general de la estructura, se sugirió la colocación de una malla para retener el material suelto que continuaba cayendo desde la bóveda, para dar inicio a los trabajos de recuperación.

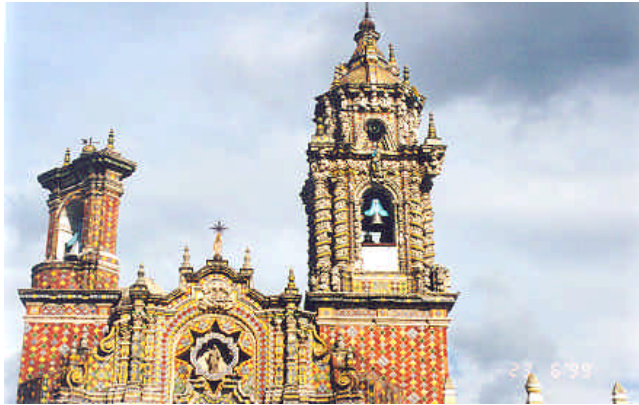
mantenimiento. La fig. 5.87 muestra el único daño evidente. Se trata de un agrietamiento del arco de la pequeña torre izquierda. Este daño no compromete la estabilidad estructural y puede ser reparado de manera relativamente fácil.

**Figura 5.87 - Detalle de la fachada**

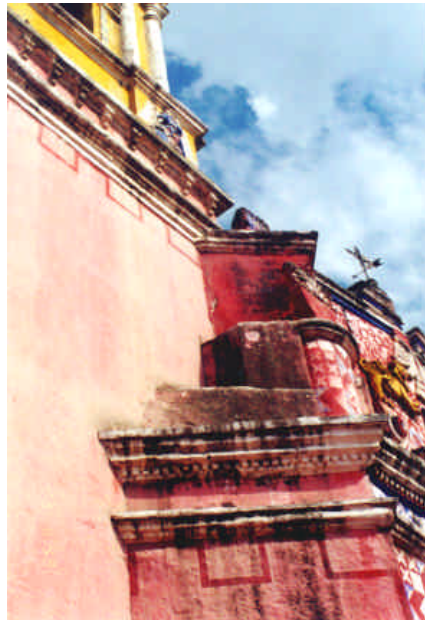
No se tuvo acceso al interior del inmueble. La inspección exterior evidenció que no existieron daños estructurales significativos. La figura muestra el único daño evidente. Se trata de un agrietamiento aproximadamente vertical en el contacto entre la torre del campanario y el cuerpo bajo de la fachada (fig. 5.89). Nuevamente, parece ser el inicio del agrietamiento inclinado que mostraron muchas otras torres de iglesia. Probablemente un sismo mayor hubiera causado grietas más evidentes en la torre, como son los casos de la Iglesia de Nuestra Señora de los Remedios (figs. 5.78 y 5.79) y de la Iglesia de San Andrés, en Cholula (fig. 5.84).

El daño observado exteriormente parece deberse a la diferencia de rigideces ante cargas laterales de cuerpos de diferente altura en la fachada. Sin embargo, dicho agrietamiento no compromete la estabilidad general de la estructura.

**Figura 5.89 - Detalle del daño en la fachada**

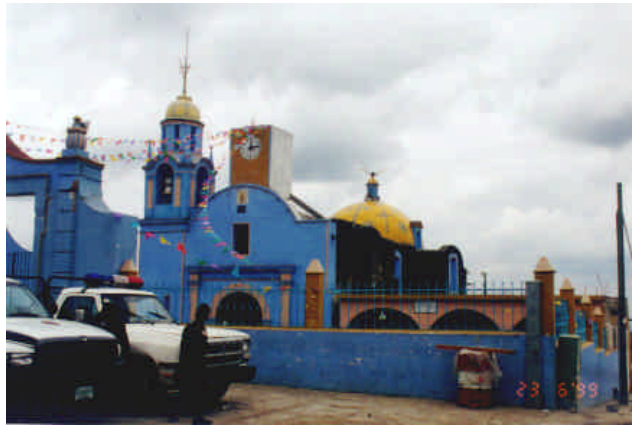
**Figura 5.90 - Iglesia de San Mateo Ozolco**

La portada es sencilla, con una torre y campanario en el lado oriente, y un frontón simple rematado por un reloj. El cuerpo del reloj está arriostrado en su plano por dos arbotantes de concreto reforzado y presumiblemente apoyado en dos contrafuertes de piedra. La cúpula, arriba del crucero, está apoyada directamente sobre los muros que definen la forma de la planta, sin tambor. Está perforada por ventanas y rematada, a su vez, por una linterna. La cúpula y el cupulín están cubiertos por azulejo. No se observó daño alguno (fig. 5.90).

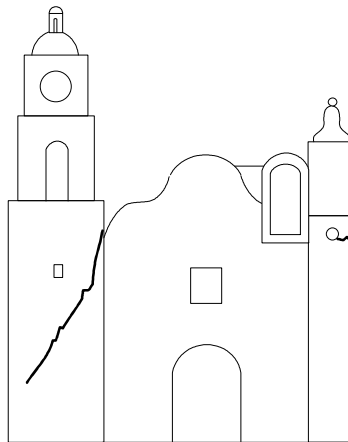
La fachada de esta iglesia es extremadamente asimétrica. En el lado izquierdo posee una torre con un nivel de campanario y un cubo a modo de tambor para el cupulín. Del lado derecho presenta una estructura como torre pero de menores dimensiones que la del lado izquierdo, y un arco para una campana en la zona correspondiente al frontón. La iglesia experimentó agrietamiento inclinado en el cuerpo de la torre izquierda, y una grieta horizontal en una de las esquinas superiores de la torre derecha (fig. 5.91).

**Figura 5.91 - Esquema del daño exterior de la Iglesia de San Pablo de las Tunas**

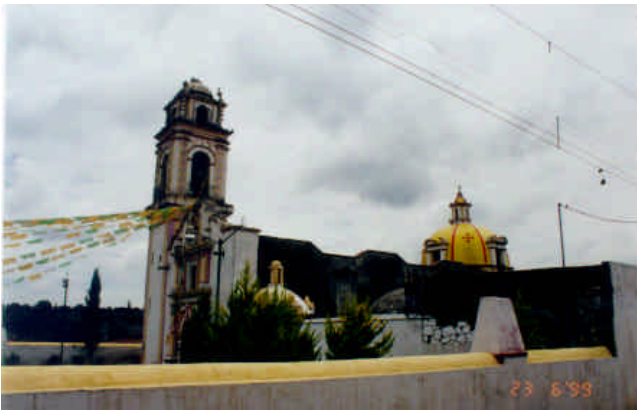
campanario de doble nivel; la altura de la torre era de unos 10 m (fig. 5.92). Aparentemente, su estructura está compuesta por muros de mampostería de piedra y por muros de adobe. No se logró tener acceso al inmueble, por lo que la observación se limitó a un breve recorrido exterior. El daño se localizó en la torre del campanario. No se observaron daños en los cuerpos anexos.

El daño apareció en forma de grietas inclinadas. El agrietamiento inicia en la interfaz del cuerpo bajo de la fachada con la torre y se prolonga hacia abajo aumentando su inclinación hasta hacerse prácticamente vertical en la base de la torre (fig. 5.93). La orientación de este agrietamiento sugiere una combinación de demandas de cortante y compresión.

**Figuras 5.92 y 5.93 - Vista general y agrietamiento de la torre de la Iglesia de San Pedrito**

El recorrido exterior llevado a cabo no permite juzgar con certeza las condiciones de estabilidad general de la estructura; sin embargo, ésta parece no estar comprometida. Se recomendó apuntalar la torre del campanario con objeto de hacer una revisión detallada que permita diseñar el método de reparación más adecuado para este tipo de daño.

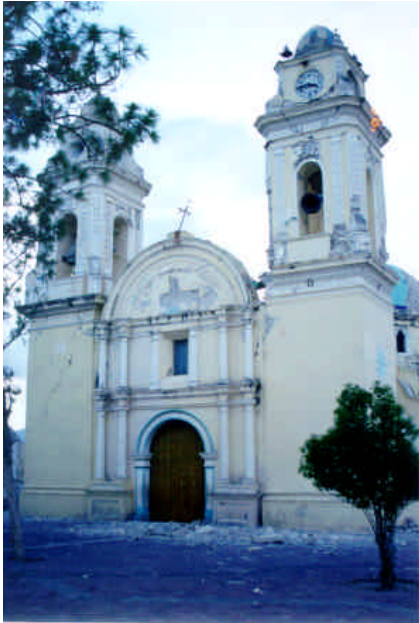
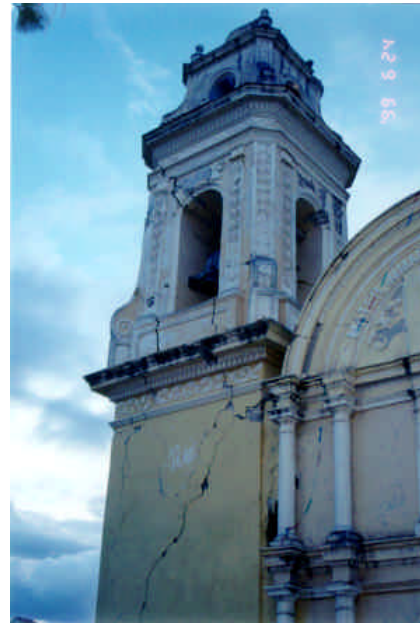
Los daños observados en este inmueble son de nivel medio a severo en todos los elementos estructurales. Presenta agrietamiento inclinado severo en el cuerpo de la torre frontal izquierda, agrietamiento horizontal severo en la base y parte superior de las columnas del campanario en ambas torres. También se observó agrietamiento vertical ligero y medio en la interfaz de las dos torres con la parte central de fachada; así como horizontal en el frontón de la misma (figs. 5.94 y 5.95). La cúpula presenta agrietamiento severo generalizado y multidireccional. El tambor presenta agrietamiento ligero a medio con forma inclinada a través de los muros alojados entre las ventanas (fig. 5.96). En el muro del ábside se observó agrietamiento medio a severo en la parte superior y en la vecindad de los contrafuertes (fig. 5.97).

***Figuras 5.94 y 5.95 - Vista general y detalle del daño en la torre izquierda de fachada***

No se pudo acceder al interior de la iglesia pero el daño en los elementos principales es tal que pone en peligro la estabilidad de la estructura y se constituye como zona de gran riesgo la vecindad de la misma por la posibilidad de caída de materiales y elementos estructurales ante nuevos sismos.

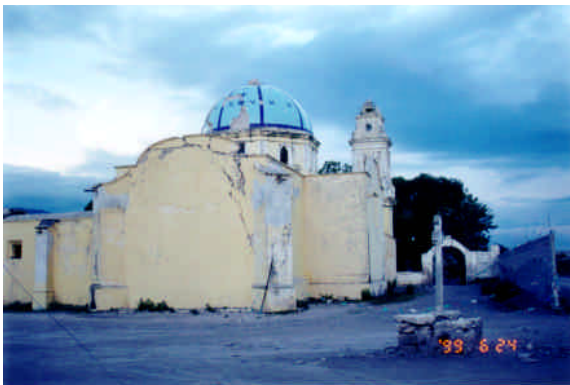
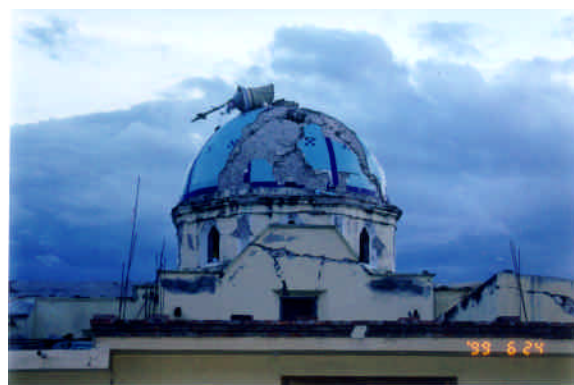
***Figuras 5.96 y 5.97 - Daño severo en el muro del ábside y de la cúpula central***

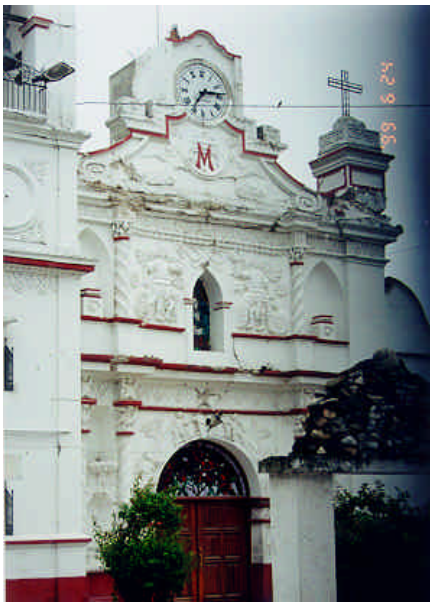
El frontón presentaba agrietamiento y desprendimiento de material en su base, así como algunas grietas diagonales en diferentes lugares. La almena que se encuentra en el lado sur, presentaba cizalleo en su base, aunque permanecía todavía en su lugar. En la fachada principal se produjo una grieta vertical que partía de la base del frontón y bajaba hasta la clave del portón atravesando la ventana del coro (fig. 5.103).

**Figuras 5.103 y 5.104 - Grietas en fachada y vista general de las iglesias anexas**

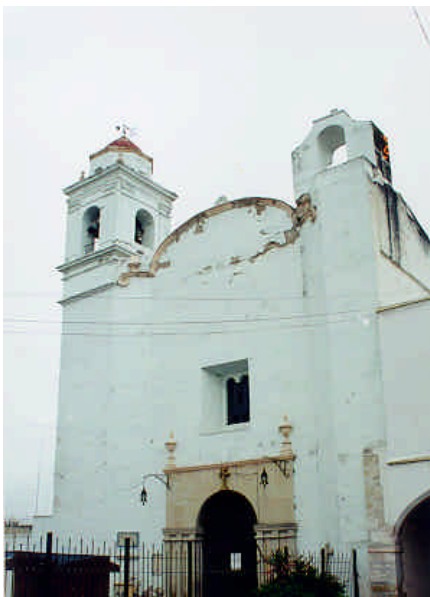
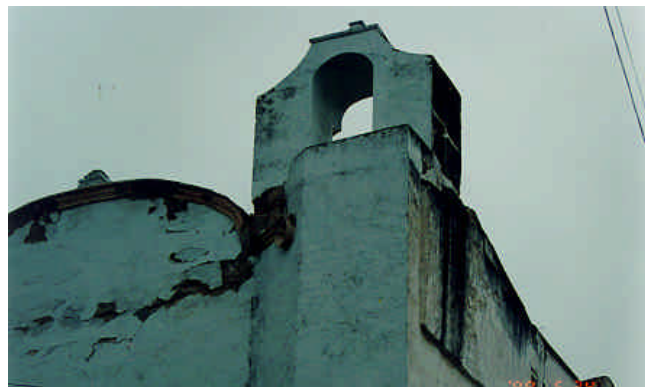
Los daños observados fueron, en la Iglesia de San Francisco, grietas en la base del frontón así como desprendimiento de material. Se presentó daño en el apoyo de la columna del *campanario* que se encuentra en el lado sur. También se pudieron observar algunas grietas en el arranque de los arcos del campanario y una más que partía de la base de éste y que bajaba de forma vertical hasta la mitad de la altura de la torre. Se apreció que el material de la construcción era piedra y lodo y que, por falta de mantenimiento y por intemperismo, su calidad era baja (figs. 5.105 y 5.106).

**Figuras 5.105 y 5.106 - Vista de la fachada principal y detalle del daño en frontón**

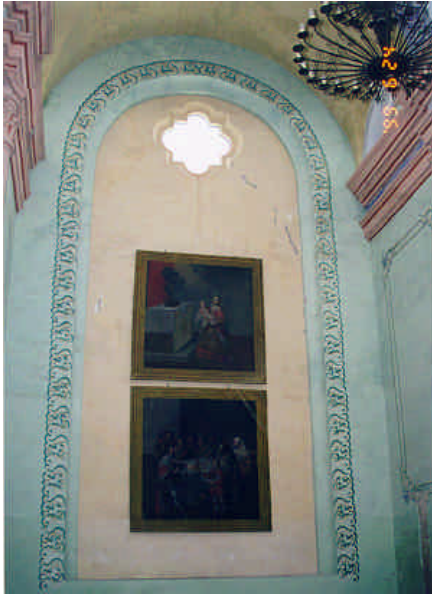
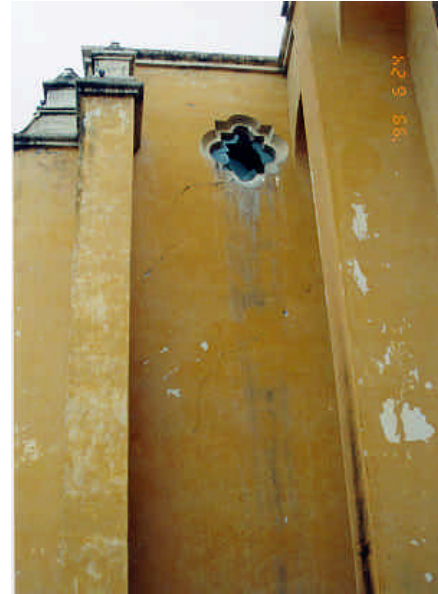
**Figuras 5.107 y 5.108 - Vistas interior y exterior del muro de crucero**

Por lo que corresponde al exconvento, se observaron grietas en los muros de los contrafuertes del crucero, apreciables dentro y fuera de la construcción (figs. 5.107 y 5.108). La cúpula presentaba algunas grietas que partían de la base y se proyectaban a la parte superior de la cúpula siguiendo un meridiano. En la bóveda también se observaron grietas que seguían la dirección del espinazo.

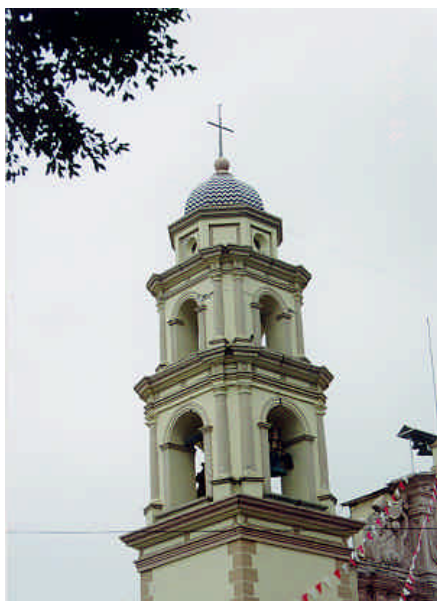
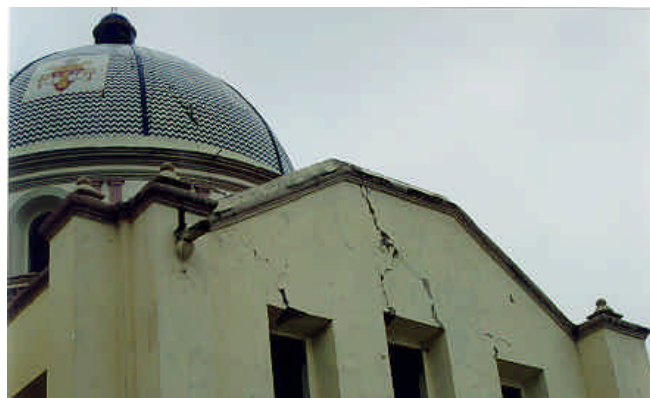
De la revisión ocular se observó que las torres presentan daño en diferentes lugares. En el campanario del lado este (lado izquierdo vista de frente de la fachada), se observaron grietas verticales en la clave del arco del primer nivel así como grietas horizontales en el arranque de los arcos del segundo nivel (fig. 5.110). Por lo que corresponde al campanario del lado oeste (lado derecho), se presentaron grietas inclinadas en lo que se puede considerar el riñón de los arcos que dan a la fachada principal en el primero y segundo nivel del campanario.

También se observaron grietas verticales y horizontales en la parte oeste de la cúpula (siguiendo paralelos y meridianos), así como desconchamiento del acabado. Tanto en los contrafuertes del crucero como en los que se encuentran ligados a la nave principal se presentaron algunas grietas de diferentes anchuras (fig. 5.111).

***Figuras 5.110 y 5.111 - Agrietamientos en el lado oriente del campanario y en el lado poniente de los muros del contrafuerte de crucero***

De lo anterior, se considera que la estabilidad de la catedral no se encuentra en peligro, y se recomienda que se realicen las reparaciones necesarias.

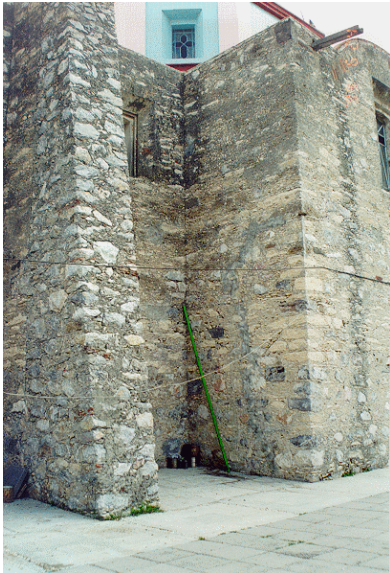
La fachada se compone de un pórtico, frontón semicircular y una sola torre al lado derecho, integrada por cuerpo, un nivel de campanario, un tambor y cupulín rematado por una estructura cilíndrica tipo linterna. En el arranque del tambor, el campanario tiene almenas de ornato en sus esquinas. La configuración en planta es en cruz latina, con la cúpula principal cubriendo el crucero. El altar está orientado hacia el oeste. La fachada tiene un aplanado de mortero. Los muros laterales de la nave y los contrafuertes están descubiertos por lo que se observa que está construido con mampostería de piedra natural unida con mortero. Aparentemente, algunas grietas en los contrafuertes habían sido reparadas con anterioridad (fig. 5.115).

**Figuras 5.115 y 5.116 - Agrietamientos previos en los contrafuertes y detalle del daño en la torre**

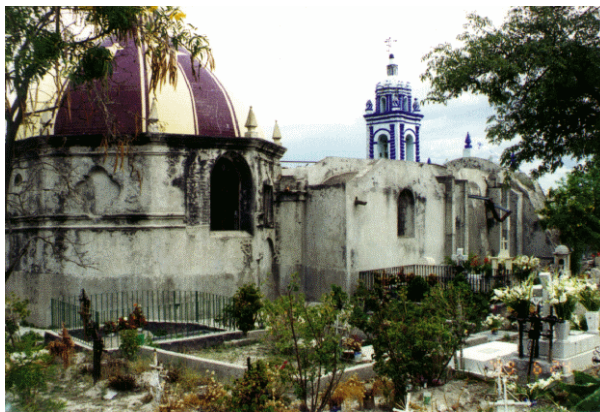
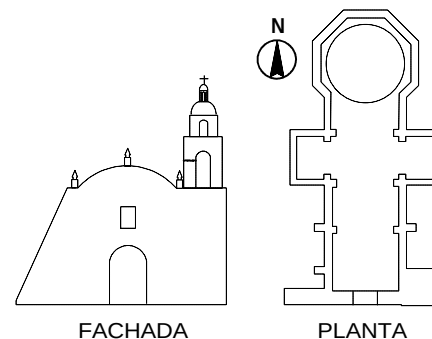
**Figuras 5.118 y 5.119 - Vista general y esquemas de fachada y planta de la Iglesia del Calvario**

Se encontró dañado el campanario con agrietamiento horizontal en una de las columnas posteriores del campanario. La cúpula principal muestra señas de grietas anteriormente reparadas. Sin embargo, no experimentó daño en este sismo.

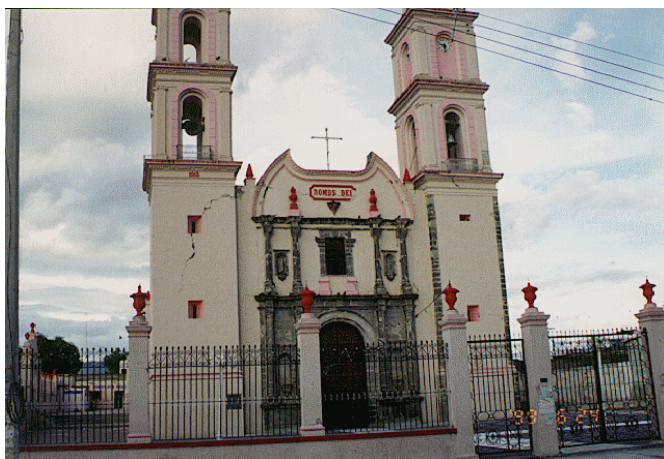
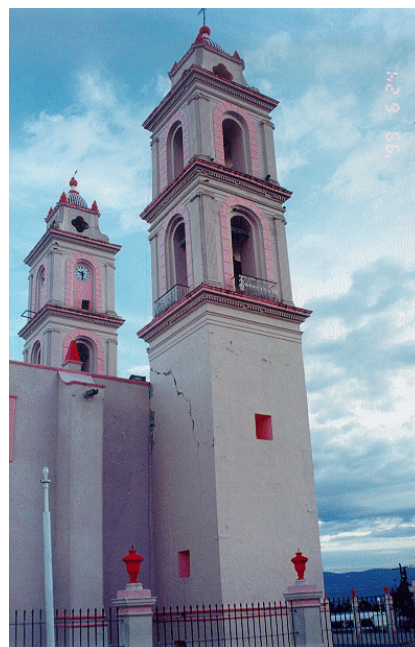
El daño principal se manifiesta por un agrietamiento en el cuerpo de la torre izquierda, tanto por el frente como por la parte posterior de la misma. Éste empieza aproximadamente horizontal y continúa inclinado hacia abajo y hacia fuera, con tamaños de grieta de 1 y 2 cm que aparentan ser mayores por la caída del aplanado alrededor de la grieta. En las figs. 5.120 y 5.121 se muestran la fachada y la parte posterior de la torre. Se pudo observar agrietamiento y aplastamiento horizontal en el lado derecho superior del cuerpo de la torre referida, producto de la flexión y cortante que generaron la grieta inclinada. Se observó también una grieta vertical entre la parte posterior del cuerpo de la torre y el resto de la nave, dando la impresión de que el cuerpo de la torre tratara de desprenderse de los muros longitudinales de la nave.

**Figuras 5.120 y 5.121 - Vista de la fachada y de la parte posterior de la torre**

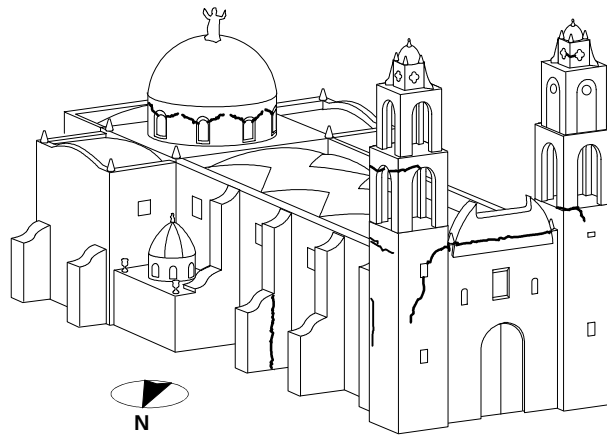
La estructura superior de la torre derecha (tercer nivel de campanario o base del cupulín) sufrió agrietamiento horizontal de una de las columnas. En algunos de los contrafuertes se detectaron grietas verticales que corren entre el cuerpo recto del contrafuerte y el aumento inferior. En algunos contrafuertes del crucero se generaron grietas que terminaban en las ventanas.

También se encontró agrietamiento horizontal que corre a todo lo largo de la base del frontón, posible evidencia de desplazamientos fuera del plano que provocaron demandas de deformación por flexión superiores a la tensión resistente de la mampostería. Esta grieta se conecta con grietas horizontales de la parte superior del cuerpo de la torre derecha. Finalmente se apreció el agrietamiento entre las ventanas del tambor de la cúpula principal, inclinadas 45° y surgiendo de la imposta de los arcos que forman la parte superior de las ventanas. Sobre la cúpula se observaron zonas sin los mosaicos que dan el acabado, pero sin apreciarse agrietamientos; probablemente se deba a una reparación hecha con anterioridad. En la fig. 5.122 se muestra esquemáticamente el patrón de los agrietamientos observados.

**Figura 5.122 - Esquema del daño exterior**

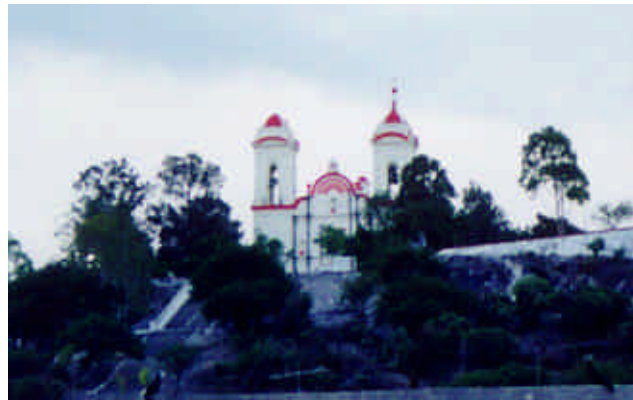
Se encuentra en la cima de un cerro aledaño a la Iglesia de la Santa Cruz. La inspección fue por el exterior. Sólo se observó la caída del remate y cruz en la cúspide de la torre izquierda (fig. 5.123).

**Figura 5.123 - Vista panorámica de la Iglesia del Calvario**

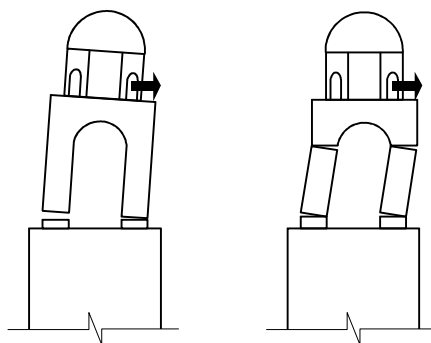
Los campanarios y linternas son los elementos más vulnerables, en particular en las columnas o muros que flanquean las aberturas (fig. 5.128). Son elementos relativamente flexibles y débiles, que se encuentran en la cúspide de torres y cúpulas, donde las demandas de aceleración y desplazamiento son mayores por lo general. Aunado a esto, su flexibilidad contrasta con la relativa robustez de la estructura masiva de la iglesia, ya sea del cuerpo de las torres o las cúpulas. Las aberturas en sus cuatro caras reducen el área resistente al área de cuatro (o más) columnas que deben soportar todas las demandas laterales generadas por el sismo. Además, al trabajar por gravedad, las aceleraciones verticales del sismo, sumadas a las horizontales, pueden generar en cierto instante combinaciones de demandas de cortante y tensión (o reducción de la compresión) que disminuyen la resistencia y rigidez del elemento. Finalmente, se puede mencionar que arriba de las columnas, la estructura es nuevamente rígida, coronada con tambor y cupulín.

El agrietamiento horizontal en las columnas de estos campanarios fue muy frecuente. En algunos casos se observó el agrietamiento de las distintas columnas a una misma altura, y en otras los agrietamientos ocurrieron en los extremos superior e inferior. Más que por cortante, la causa de las grietas, perfectamente horizontales y de reducida abertura, se puede atribuir al posible trabajo de flexocompresión primero, y después de cabeceo como mecanismo de bloques rígidos. Se caracteriza por el desplazamiento y rotación de la parte superior, generando la separación entre piezas y mortero por tensión, alternándose la dirección del movimiento. Una falla por cortante habría generado grietas inclinadas por tensión diagonal, que no fueron registradas.

**Figura 5.128 - Posibles mecanismos de falla de campanarios y linternas**

Dada la hipótesis de mecanismo de falla mostrada en la fig. 5.128, y el examen de las estructuras observadas con o sin daño, se pueden plantear las siguientes opciones para la reparación y refuerzo de campanarios (para incrementar su capacidad al corte y a flexión):

- Aumento de la sección de las columnas con materiales similares a los originales
- Refuerzo con malla estructural y aplanado de mortero alrededor de las columnas
- Construcción de un refuerzo de concreto que rodee internamente la abertura (arco adosado)
- Construcción de castillos de concreto reforzado por el lado interno de las columnas
- Postensado de las columnas, contrafuertes y muros

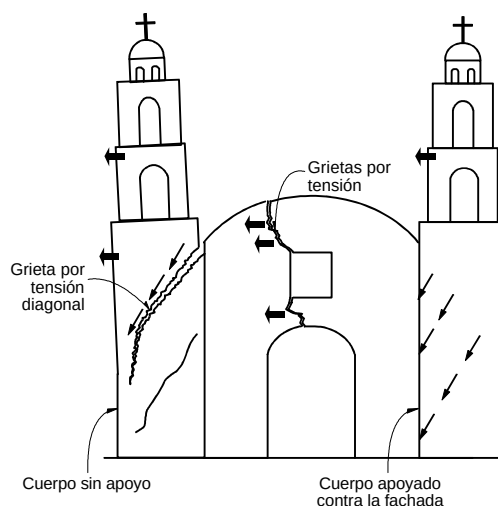
Dentro de esta categoría se puede incluir el cuerpo de las torres que tiene que proporcionar la resistencia a cortante de las masas de campanarios sobre él. Cuando las fuerzas actúan hacia el centro de la nave, el cuerpo de la torre puede apoyarse contra la fachada, compuesta por un elemento largo y rígido, por lo que no es común ver agrietamientos inclinados hacia adentro. Por otro lado, cuando la fuerza es hacia afuera, es factible que en el cuerpo se produzcan agrietamientos inclinados hacia abajo y hacia afuera, así como una grieta vertical entre el cuerpo de la torre y la fachada, o que se generen grietas aproximadamente verticales en la fachada por la trayectoria de menor área transversal vertical (interceptando la ventana del coro y el portón). En la fig. 5.129 se esquematiza el mecanismo de falla del cuerpo de las torres.

**Figura 5.129 - Posible mecanismo de falla de los cuerpos de torres**

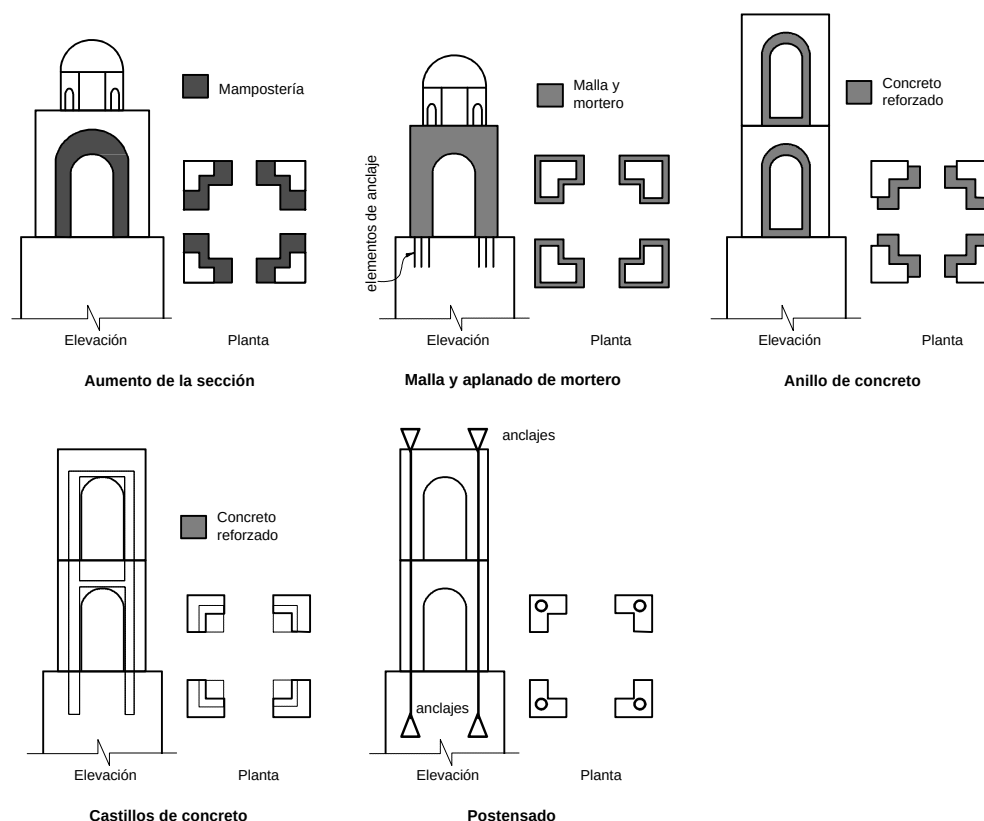
**Figura 5.130 - Opciones para la rehabilitación de campanarios**

Se pudo observar que aquellas iglesias que no sufrieron daño en el campanario fueron aquellas en que las columnas eran robustas. La mayor sección, aunque aumenta la masa, también provoca que los esfuerzos se reduzcan minimizando la posibilidad de falla. Al usar los mismos materiales, la constitución arquitectónica no perderá autenticidad. Sin embargo, dadas sus características, en particular sus bajas rigidez y resistencia a tensión, el mejoramiento de las características de la estructura se logra sólo si el aumento de la sección es considerable. Esta es una técnica no reversible.

El aplanado de mortero con malla estructural es una buena solución para mejorar la capacidad a cortante. El problema son los múltiples ornamentos y aberturas que se tendrían que rodear o eliminar. Esta reparación debe tener una continuidad entre sí y con la base de apoyo para mejorar la capacidad a flexión, así como para evitar fallas locales donde no se refuerce. Su uso es recomendable sobre caras de grandes dimensiones. Esta es una técnica irreversible.

Los anillos o marcos de concreto alrededor del interior de las ventanas son una técnica que se usó ya en por lo menos cuatro de las iglesias de Ciudad Serdán. El aumento en la sección y resistencia de las columnas efectivamente evitó que sufrieran daños. Un ejemplo definitivo se tiene en la Iglesia de Dolores, donde se reforzó de esta forma sólo el primer nivel del campanario; el segundo nivel, no reforzado, sufrió el daño típico ya descrito.

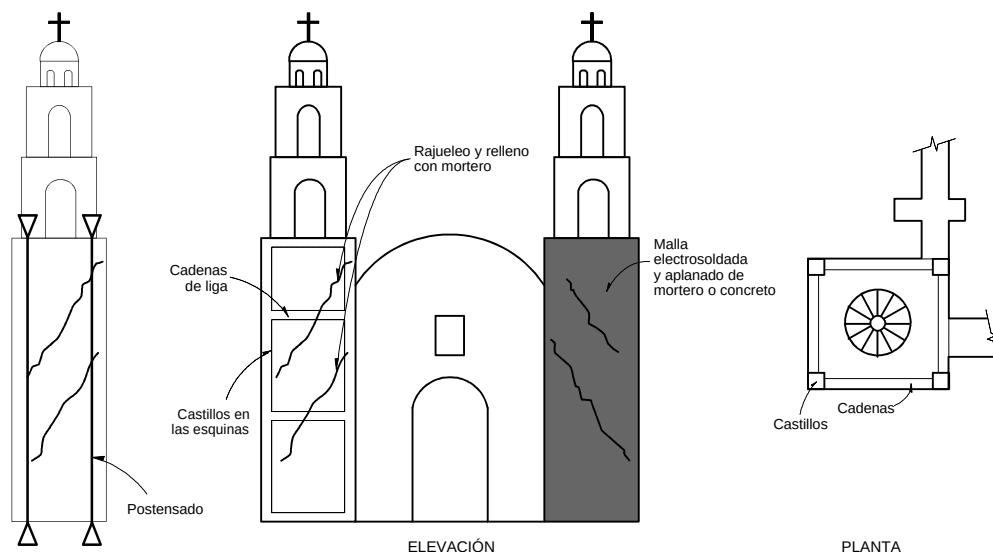
**Figura 5.131 - Opciones para la reparación de los cuerpos de las torres**

A los cuerpos de las torres donde se generaron agrietamientos diagonales, además del relleno de grietas, se les puede aplicar alguna de las técnicas antes mencionadas: recubrimiento con malla y mortero, construcción de castillos internos ligados por cadenas (marco interno) o bien postensados (fig. 5.131).

Si así se requiriera, se puede pensar en un armado más robusto y en un aplanado de concreto lanzado. Los elementos de anclaje entre el armado y la estructura deberán ser cuidadosamente seleccionados.

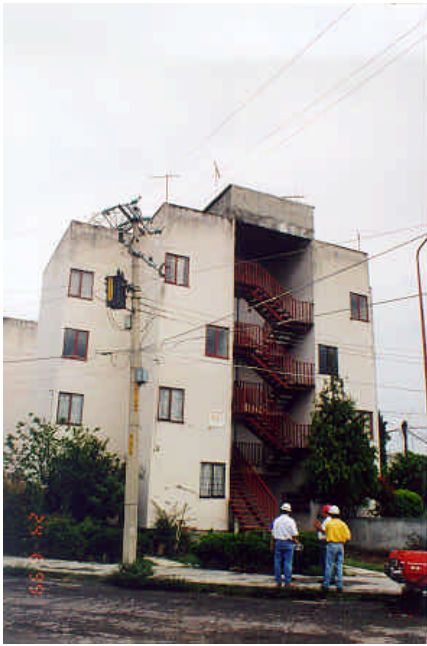
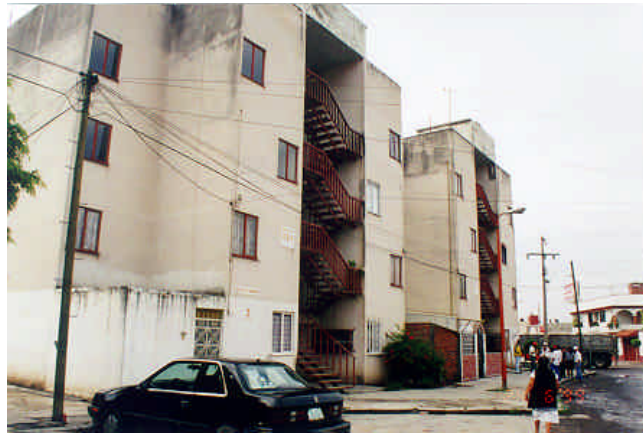
Los informes presentados por los habitantes de la unidad a la Coordinación de Protección Civil del Ayuntamiento de Atlixco indican 68 edificios con diferente nivel de daño. La propia Coordinación consideró el daño en cinco de esos edificios como grave y recomendó su desalojo. Al momento de la visita, uno de dichos edificios se encontraba totalmente desocupado y los restantes cuatro se encontraban desocupados parcialmente. En las figs. 6.4 y 6.5 se muestran vistas generales de los edificios con mayor daño.

Durante el recorrido, se visitaron dos de los edificios con mayor nivel de daño. No hubo oportunidad de visitar los restantes. El edificio 001, ubicado en la esquina del andador Gladiolas y el andador Magnolias (fig. 6.4), presentó daño en muros de mampostería en casi todos los niveles. El daño se manifestó como agrietamiento inclinado de hasta 0.3 mm de anchura que, en general, no mostró evidencia de haber penetrado a los elementos confinantes (fig. 6.6). Una revisión de los elementos dañados arrojó la presencia de castillos en las esquinas, pero no rodeando aberturas, como puertas y ventanas. Esta es una práctica observada en edificios construidos en la época.

***Figuras 6.4 y 6.5 - Vista general de algunos de los edificios dañados***

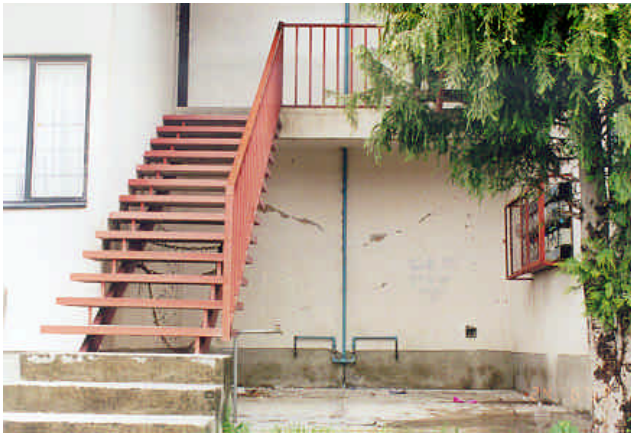
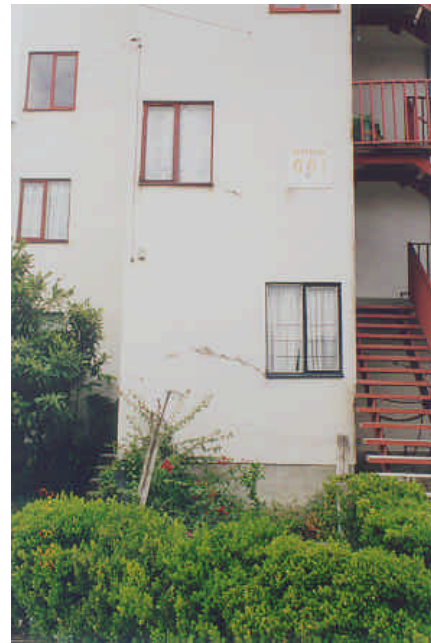
***Figuras 6.6 y 6.7 - Daño en la planta baja y muros de fachada del edificio 001***

De acuerdo con el daño observado, se sugiere la reparación de los muros de primer nivel de los edificios dañados mediante la colocación de una malla electrosoldada y un aplanado de mortero aplicado

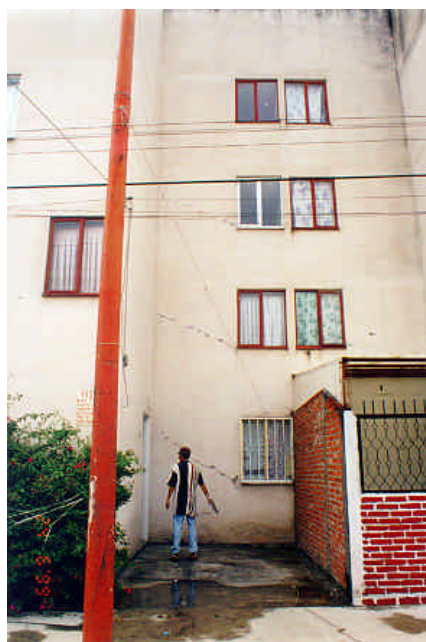
baja. El daño observado fue similar al exhibido por el edificio 001. Las grietas en los muros de fachada siguieron trayectorias inclinadas de las esquinas de muros a las esquinas de ventanas (fig. 6.9).

**Figura 6.9 - Daño en muros de fachada del edificio 002**

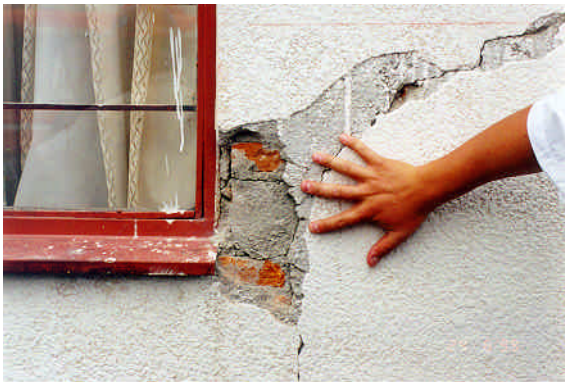
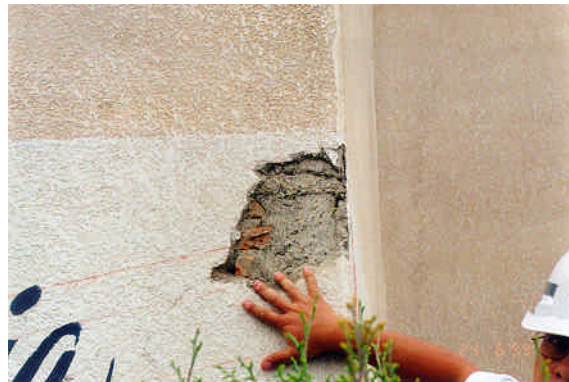
Con el consentimiento de la propietaria de uno de los departamentos de planta baja se realizó un levantamiento de los muros dañados y se retiró el recubrimiento en la esquina de un muro de fachada. En la fig. 6.10 se muestra una planta del edificio 002. En ella se ubican los muros de planta baja que resultaron dañados. En esta edificación, el agrietamiento inclinado de los muros de fachada alcanzó los elementos confinantes en esquina, penetrándolos (fig. 6.12). Como se indicó, no existen elementos confinantes en las aberturas.

**Figuras 6.11 y 6.12- Agrietamiento en elementos confinantes y en las esquinas de aberturas (eje A)**

En el interior de los muros se deben reemplazar las piezas de mampostería sueltas o aplastadas y se deben “rajuelear” las grietas principales. La colocación del refuerzo requiere del picado de la cara de muro para fomentar la adherencia.

La colocación de la malla de alambre debe hacerse sin separadores hacia el muro y debe contemplar el uso de sujetadores apropiados. Se debe procurar que la malla rodee los castillos, los extremos de muros y los lados de las aberturas. Se recomienda el empleo de clavos para madera de 5 cm de longitud para fijar a la mampostería y de clavos para concreto de 2.5 cm de longitud para la sujeción a los castillos. Se recomienda emplear no menos de 9 clavos por metro cuadrado de muro, colocados en *tresbolillo*. Alternativamente, se pueden emplear fijadores tipo Hilti o similar con arandela de 3.5 cm de diámetro colocados con pistola con carga de pólvora. Se debe evaluar la contribución de los alambres de la malla y del mortero a la resistencia.

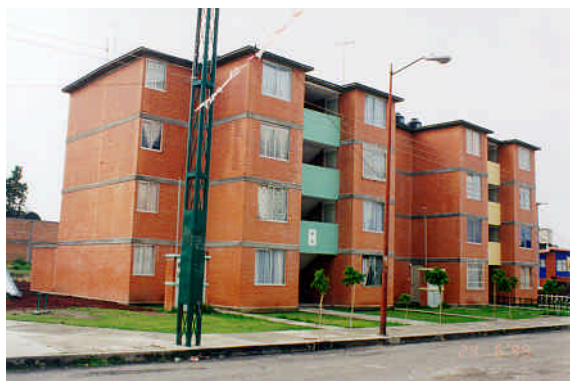
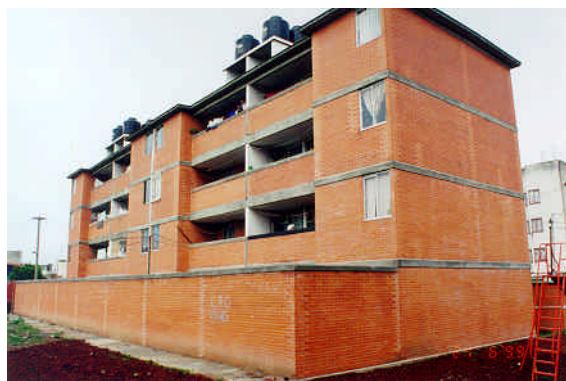
Cabe hacer notar que, en las cercanías de la Unidad Habitacional Infonavit Atlixco, se revisaron por el exterior edificios de hasta cuatro niveles construidos a base de muros de mampostería de tabiques extruido. Es posible que el sistema de piso fueran lozas macizas de concreto armado. Estas estructuras no mostraron daño alguno (figs. 6.13 y 6.14).

**Figuras 6.13 y 6.14 - Vista panorámica de viviendas de tabique extruido en la ciudad de Atlixco**
