## EL SISMO DE TEHUACÁN DEL 15 DE JUNIO DE 1999

COORDINACIÓN  
DE  
INVESTIGACIÓN

Área de Ingeniería Estructural  
y Geotecnia

Julio, 1999

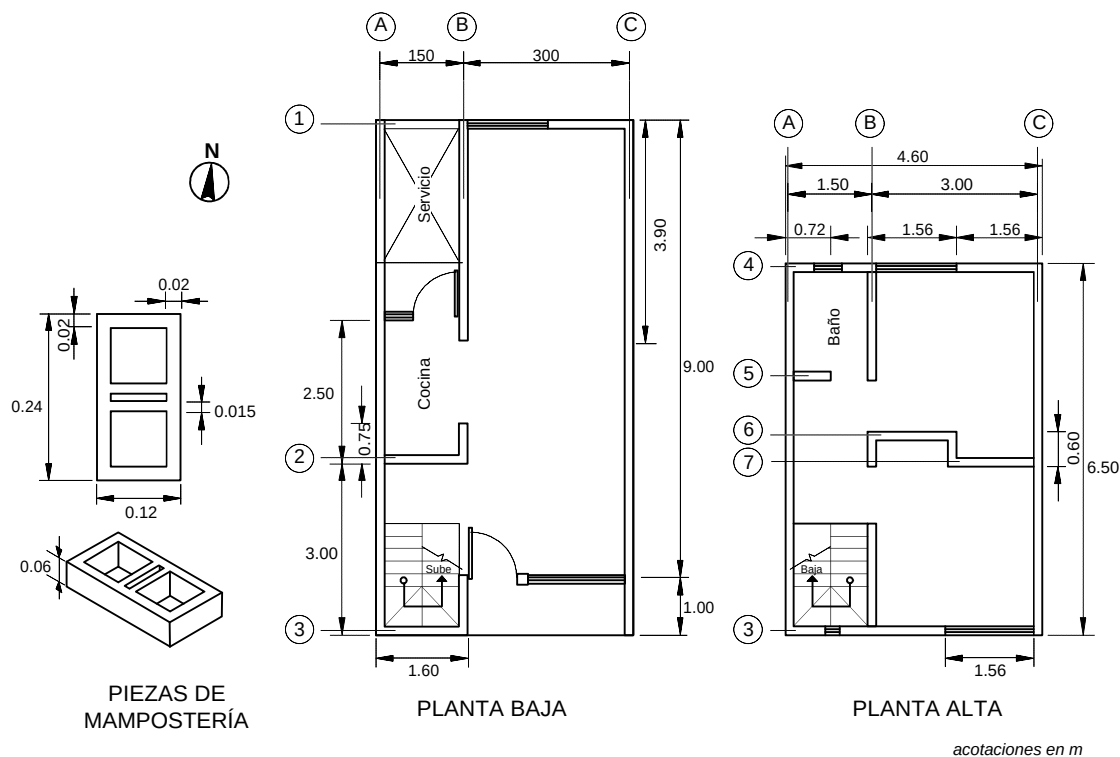
Está integrada por un total de 28 viviendas de dos niveles estructuradas a base de muros de carga de tabique extruido de tipo doble hueco (fig. 6.15), con castillos ahogados (castillos interiores) en los extremos y presumiblemente intermedios, lo que le da un acabado aparente hacia el interior y exterior, sin necesidad de aplanados adicionales. Cada vivienda sólo tiene un castillo externo que separa la puerta de entrada de una ventana en la fachada de cada unidad. Las dimensiones aproximadas de cada vivienda se presentan en la fig. 6.15. La mayoría de las construcciones se compone de dos viviendas gemelas (dúplex) simétricas con respecto al eje A. En la inspección visual efectuada se apreció que el sistema de piso, tanto del entrepiso como del techo a dos aguas, está estructurado con losas aligeradas de viguetas y bovedillas.

**Figura 6.15 - Dimensiones aproximadas de la vivienda tipo**

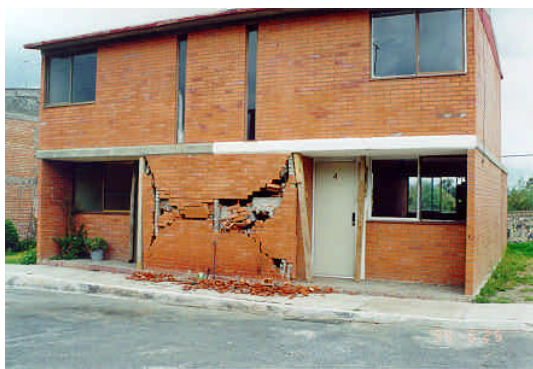
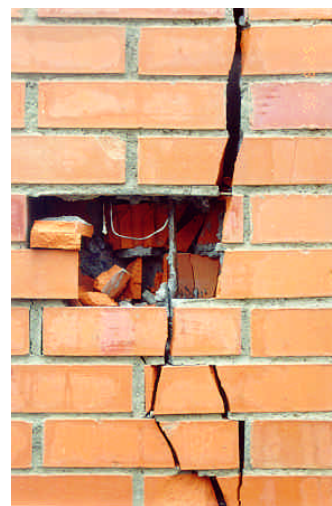
En la fig. 6.16 se muestra un esquema general de la planta baja incluyendo las dos unidades gemelas que conforman cada estructura individual. Se esquematiza el daño general en los muros de la dirección con menor densidad de muros (dirección débil, EO). Las anchuras de grietas están exageradas para facilitar la explicación. Los agrietamientos fracturaron las paredes de las piezas, lo que derivó en la caída de conjuntos de piezas dejando huecos de 60 a 80 cm (fig. 6.17).

no. 3 (3/8 de pulgada ó 9.5 mm de diámetro). Aun más, el interior del castillo mostraba un deficiente colado; en algunos casos no se observó concreto o mortero alguno que rodeara la barra (fig. 6.18).

**Figuras 6.17y 6.18 - Daño típico en el muro del eje 3 de la fachada y castillo interno donde no llegó la mezcla de concreto**

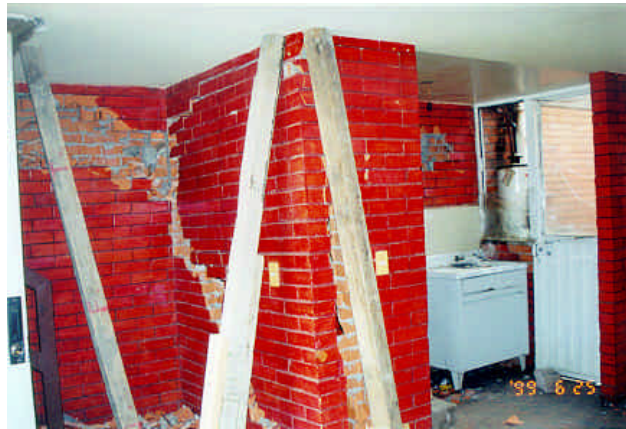
**Figura 6.19 - Daño en el muro interior del eje 2**

En conclusión, la densidad de muros en la dirección EO era insuficiente para casas de este tipo. Los daños se vieron agravados por el poco cuidado en los detalles constructivos que, de haberse practicado adecuadamente, pudieron haber mejorado el comportamiento.

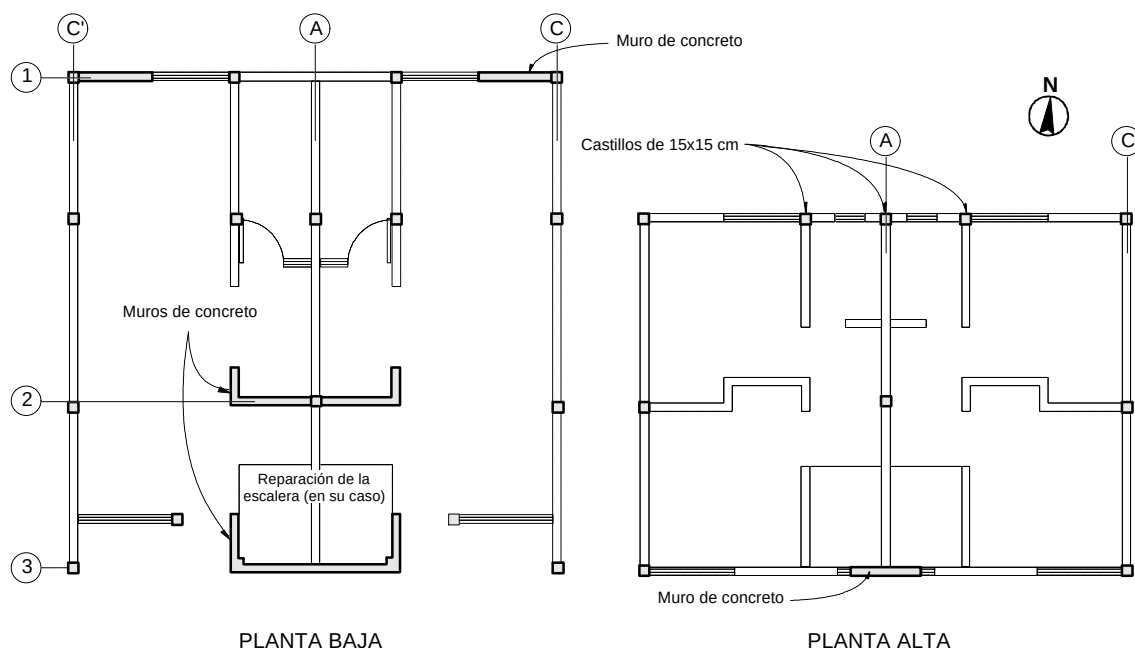
**Figura 6.20 - Esquema de una alternativa de rehabilitación**

Con objeto de proporcionar una mayor resistencia, e incluso una mayor sensación de seguridad a los usuarios, se recomienda la construcción de muros de concreto reforzado reemplazando los muros fallados de la dirección débil, previa adecuación de la cimentación que los recibe. Por supuesto, las viviendas que no sufrieron daño también deberán ser incluidas en este esquema de reparación. En la fig. 6.20 se muestra un croquis de la rehabilitación sugerida.

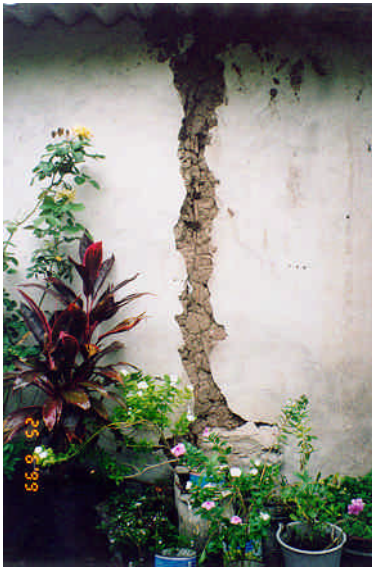
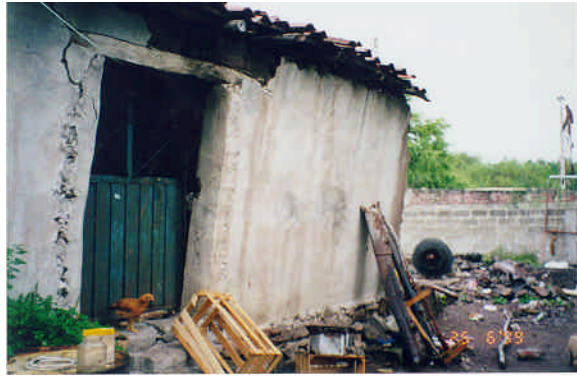
De manera similar al daño observado en otras poblaciones y en otros sismos, los muros de adobe sufrieron daño en sus intersecciones y por movimientos fuera de su plano, a pesar de contar con un repellado de mortero en ambas caras (figs. 6.21 y 6.22). Es común que, cuando este tipo de muros no se confinan o se refuerzan en forma adecuada, se presentan daños como los de las figs. 6.21 y 6.22.

**Figuras 6.21 y 6.22 - Daño en la intersección de muros y por movimientos fuera de su plano**

La vivienda de adobe puede ser reparada mediante el colado de elementos de concreto en la intersección de muros y su conexión a los muros de adobe. Otra alternativa de reparación puede ser la colocación de malla de gallinero o ganadera adherida a los muros de adobe mediante clavos para madera o grapas para alambre de púas y la posterior colocación de un repellado de mortero de 1.5 a 2 cm de espesor. Es recomendable colocar una capa de mortero de 1 cm de espesor sobre las piezas de adobe antes de adherir la malla. En el caso de la habitación de bloque de concreto, se puede emplear un esquema de rehabilitación a base de mallas electrosoldadas similar al propuesto para muros de adobe.

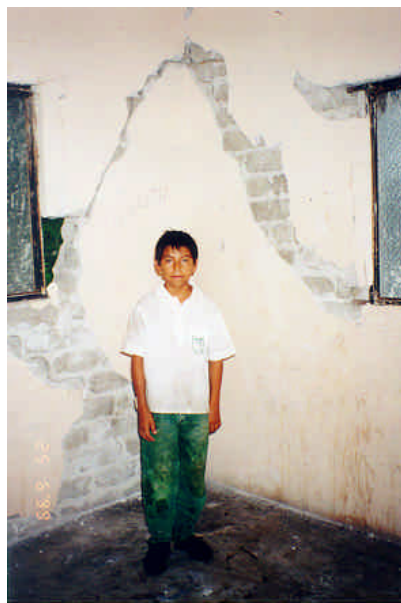
En el caso de las habitaciones de bloque de concreto, el daño se manifestó como grietas inclinadas que arrancaron de las esquinas de las aberturas hacia los elementos confinantes de las esquinas de la habitación (fig. 6.23). Sin embargo, algunas de estas grietas parecían anteriores a las observadas después del sismo de Tehuacán y probablemente se deben a asentamientos diferenciales (como los mostrados en la fig. 6.23). Como se señaló, el suelo que rodea la vivienda es blando. Se pudo apreciar la plasticidad del suelo húmedo durante la visita.

**Figura 6.23 - Agrietamiento inclinado en muros de bloque de concreto**

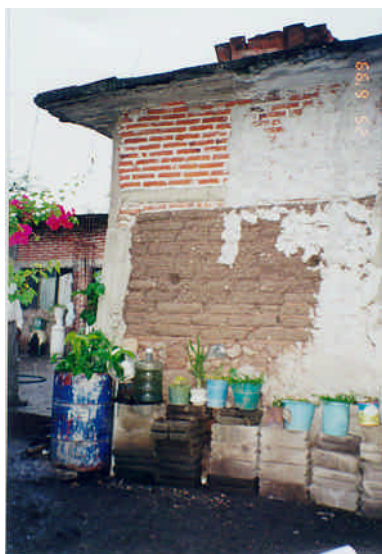
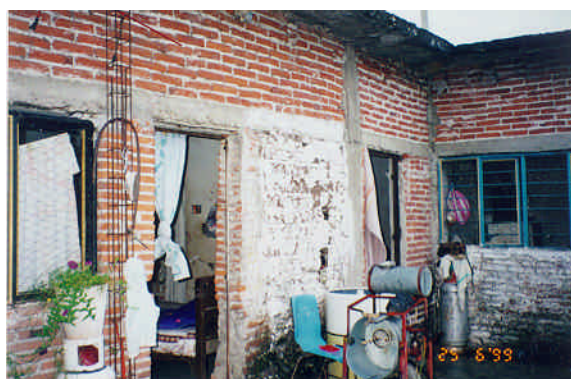
original fue modificada mediante la adición de habitaciones construidas a base de muros de mampostería confinada de tabique de barro. También se aprecia que el sistema de techo original, usualmente tejas de barro, fue reemplazado por una losa maciza de concreto que se extendió hacia las nuevas habitaciones. Es de particular interés que algunos de los muros, inicialmente de adobe, fueron aumentados en su altura mediante mampostería de tabique de barro (figs. 6.25 y 6.26). Aparentemente se trata de una práctica frecuente en el poblado, ya que se observaron otras viviendas de construcción relativamente reciente que muestran el mismo defecto (fig. 6.27).

**Figuras 6.25 y 6.26 - Detalle del cambio de material de construcción en muros**

Se recomienda el apuntalamiento de la estructura con objeto de iniciar los trabajos de reparación. Estos podrían consistir en la construcción de elementos confinantes en las aberturas y en el reemplazo de las piezas de adobe por piezas de barro en aquellos muros en los que ocurrió un cambio de material.

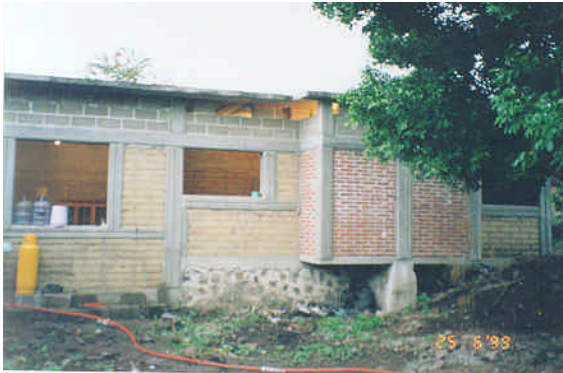
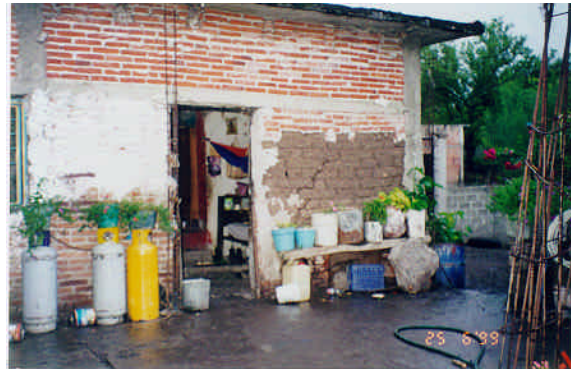
Los daños en esta estructura se concentran en los muros de adobe. Se apreciaron grietas inclinadas que arrancan de la base de los muros, cerca de las aberturas. En la fig. 6.28 se muestra un agrietamiento de este tipo. No hubo daño alguno en los muros de tabique de barro. Se aprecia que las puertas no cuentan con un adecuado confinamiento en sus orillas. Parece que esta ausencia de confinamiento en las aberturas es una práctica común en la localidad. Obsérvese también la existencia de armados de castillos de una probable ampliación.

**Figuras 6.27 y 6.28 - Cambio de material de construcción en otras viviendas y agrietamiento inclinado cercano a aberturas en muros de adobe**

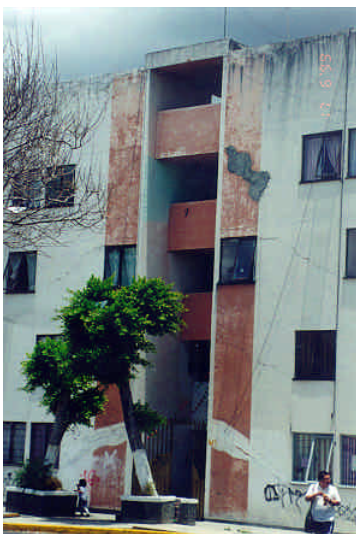
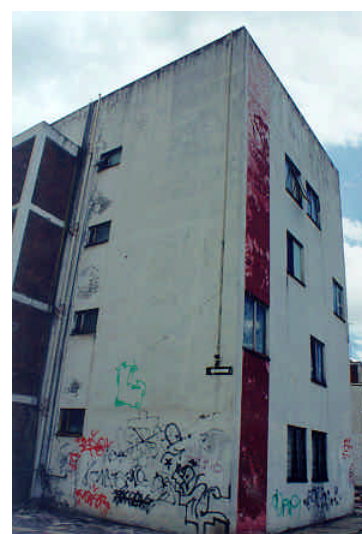
No se observaron problemas importantes provocados por el sismo. Sin embargo, la mayoría de los edificios muestra grietas debidas, en buena medida, a una falta generalizada de mantenimiento. Se observaron fisuras producto de asentamientos que se han agravado por filtraciones (figs. 6.29 y 6.30).

**Figuras 6.29 y 6.30 - Unidad Habitacional Infonavit Las Margaritas**

Se recomienda iniciar, o continuar en su caso, un programa de seguimiento del asentamiento de los edificios. Asimismo, se recomienda resanar las grietas mediante el relleno de las fisuras con mortero y reforzar los muros con un encamisado de mallas electrosoldadas recubiertas con mortero.

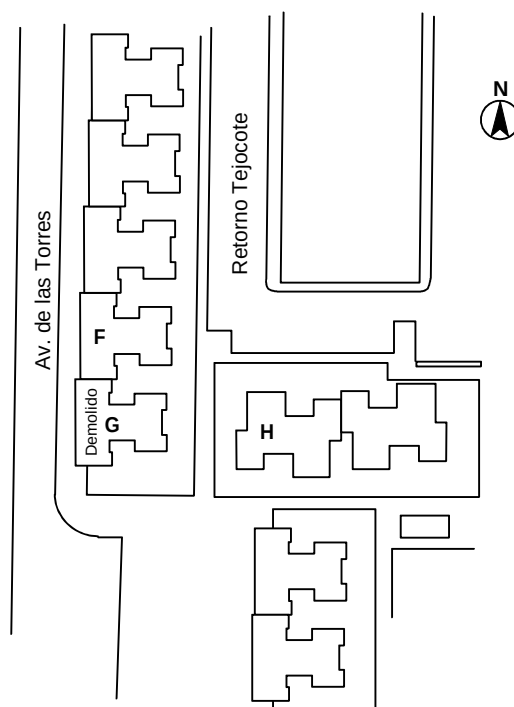
Los daños que fueron informados en este conjunto se limitaron a tres edificios multifamiliares, cercanos entre sí; éstos son el F, G y H. Dichos inmuebles se encuentran entre la Av. de las Torres y Retorno Tejocote (fig. 6.31).

**Figura 6.31 - Localización de los edificios afectados**

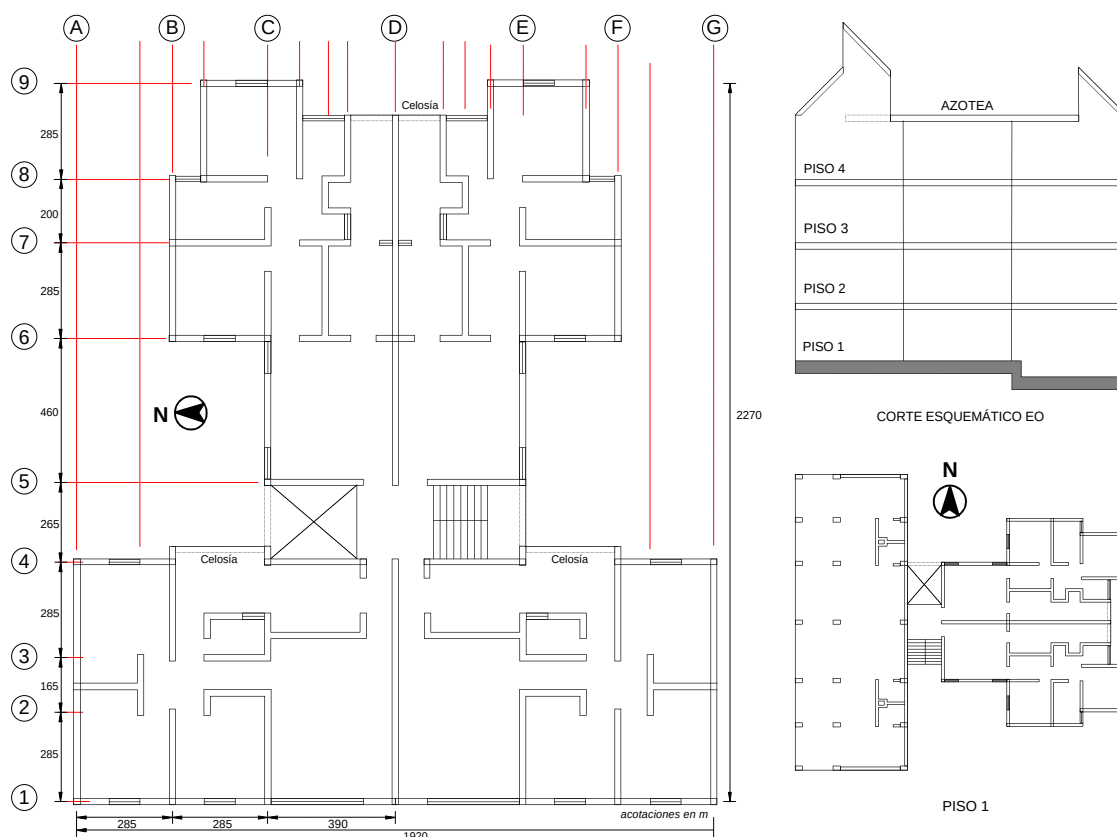
El edificio cuenta con cuatro niveles que se denominarán niveles 1, 2, 3 y 4. En el nivel de azotea se tienen algunos apéndices usados como extensión de ciertas habitaciones del piso 3 (fig. 6.33).

**Figura 6.33 - Planta tipo con dimensiones, corte y esquema del primer nivel**

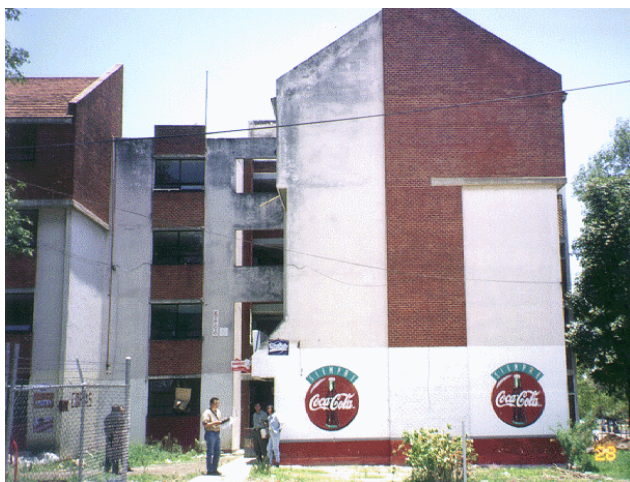
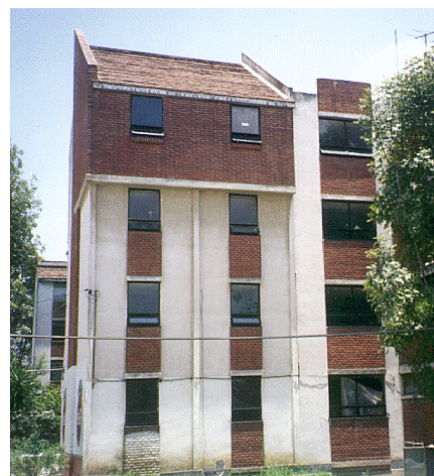
El edificio H posee una distribución arquitectónica diferente a la del edificio F. Tiene cuatro niveles, con cuatro viviendas en cada uno, dando un total de 16. En este caso todo el edificio es de mampostería confinada. Exceptuando la distribución de muros, las características de la construcción, sistema de piso y cimentación son similares a las antes descritas. En las figs. 6.36 y 6.37 se muestran dos vistas generales del inmueble.

En la planta baja (piso 1) se pudieron observar agrietamientos inclinados en algunos muros, con grietas cercanas a 5 mm de anchura pero que no se extienden hasta los castillos. En el piso 2 los agrietamientos fueron menores, y prácticamente nulos en los niveles 3 y 4. Conviene decir que hubo, en proporción, menos muros dañados que en el F. Las conclusiones referentes al edificio F son aplicables a este inmueble.

**Figuras 6.36 y 6.37 - Vistas de la fachada norte y de la fachada oeste del edificio H**

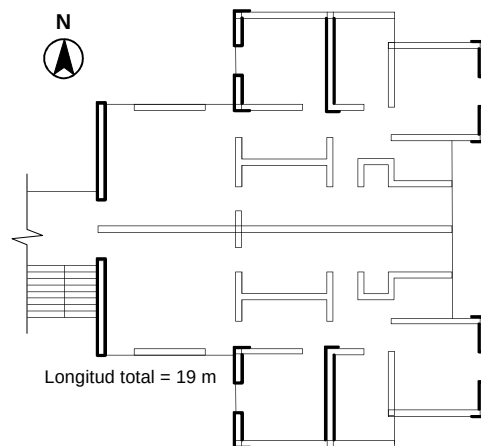
**Figura 6.38 - Posible esquema de refuerzo con malla y mortero**

Un posible arreglo de reparación, en la dirección NS del cuerpo este, sería el que se presenta en la fig. 6.38. Se acepta que en la dirección EO no es necesario incrementar la capacidad resistente. Se hace notar que no es estrictamente necesario reparar todos y cada uno de aquellos muros que sufrieron daño; con un esquema bien distribuido (aún incluyendo en muros sin daño) y que proporcione la capacidad requerida, la estructura se podrá considerar segura.

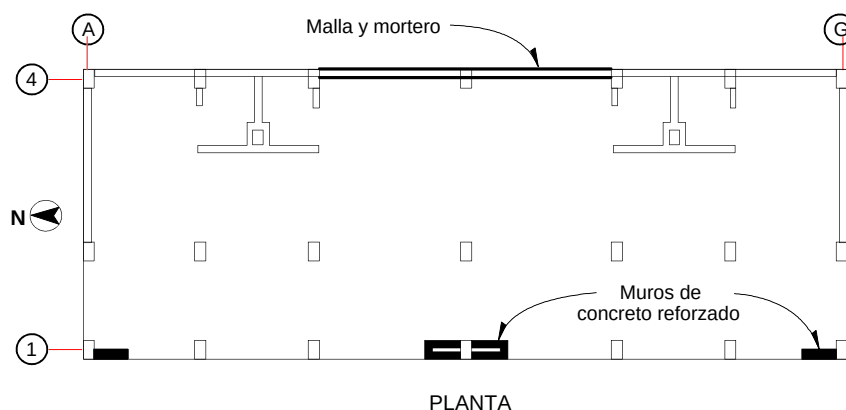
Para el cuerpo oeste el problema de la excentricidad en planta es de consideración. Para disminuir la posibilidad de oscilaciones por torsión, una posible solución sería incrementar la rigidez y resistencia en la fachada oeste, de tal forma que se logre una mejor distribución. Ya que existe un muro de mampostería en el

centro de la fachada, se puede aprovechar la existencia de éste para reemplazarlo por un elemento resistente que no afecte la apariencia arquitectónica. Este esquema puede ser completado con muros patín de concreto en las columnas extremas (ejes A y G) como se propone en la fig. 6.39.

**Figura 6.39 - Opción para rigidizar el marco de fachada**

El diseño de estos elementos deberá ser tal que se reduzca las excentricidades correspondientes tanto a las rigideces como a la del centro de resistencias. Este esquema se puede continuar en los pisos superiores. Por último, se recomienda la realización de un estudio de mecánica de suelos para así poder evaluar las condiciones de la cimentación, en especial si se construyen muros de concreto, así como para poder estudiar mejor su influencia en el comportamiento dinámico de la estructura.

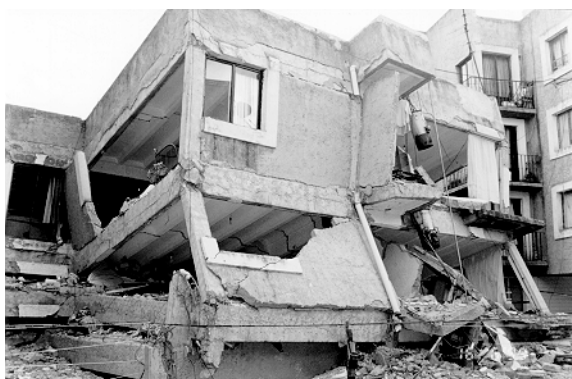
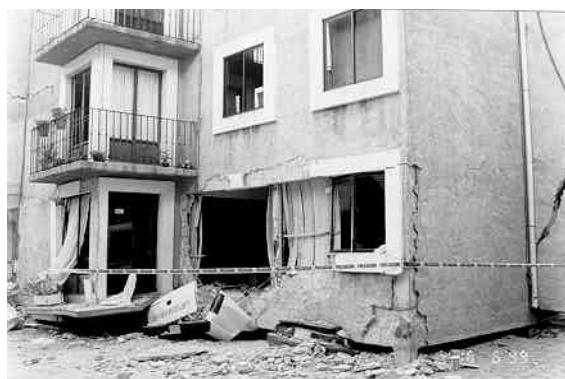
El condominio está ubicado en el número 615 de la calle 3 Oriente, en la Colonia Azcárate. Está formado por cinco edificios de tres y cuatro niveles. La estructura de los edificios está resuelta mediante marcos de concreto reforzado en la planta baja y con muros de mampostería en los pisos superiores. Aparentemente, cuando fallaron las columnas de planta baja, dos de los edificios colapsaron (fig. 6.40 y 6.41). Se observaron articulaciones en los extremos de las columnas. El fenómeno se atribuye al bien conocido fenómeno de planta baja flexible. Adicionalmente, hubo daños en la planta baja de los edificios restantes. Un tercer edificio sufrió daños muy severos en una columna central, aunque no colapsó. Otro edificio sufrió agrietamientos de menor cuantía en las columnas de la planta baja y también se mantuvo en pie.

**Figuras 6.40 y 6.41 - Edificios colapsados en el Condominio 3 Oriente**

El sitio está relativamente cerca de los depósitos aluviales del antiguo río San Francisco, en cuyo lecho se construyó el bulevar Héroes del 5 de Mayo. Las relativamente altas demandas de flexión y cortante en la base del edificio se combinaron con un entrepiso blando, al término del cual se tenía un cambio brusco de rigidez. La muy probable erraticidad y heterogeneidad de los depósitos lacustres, y posiblemente palustres, sobre los que descansan los cuatro edificios, podría explicar los diferentes comportamientos que experimentaron éstos. La presencia de esos depósitos de suelo determinó la amplificación de las aceleraciones en el sitio.

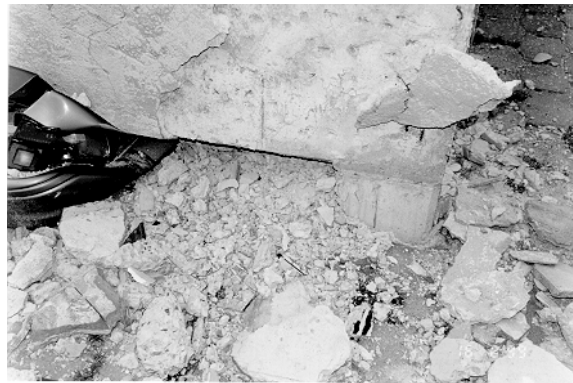
En uno de los edificios colapsados, algunas de sus columnas penetraron en el terreno (fig. 6.42). El tipo de cimentación para estas columnas y su profundidad de desplante se desconocen, pero se presume que sean zapatas aisladas de concreto reforzado, desplantadas a aproximadamente 1 m de profundidad. Se ha especulado que esta penetración podría deberse a una falla de cimentación, para la que se reúnen condiciones propicias tales como un depósito aluvial con un alto nivel freático, y la amplificación sísmica ya comentada por el efecto de sitio. Sin embargo, lo observado podría ser resultado simplemente de la penetración de columnas falladas por corte y/o flexocompresión, que sufrieron cierto desplazamiento lateral.

**Figura 6.42 - Penetración en el terreno de una columna de esquina**

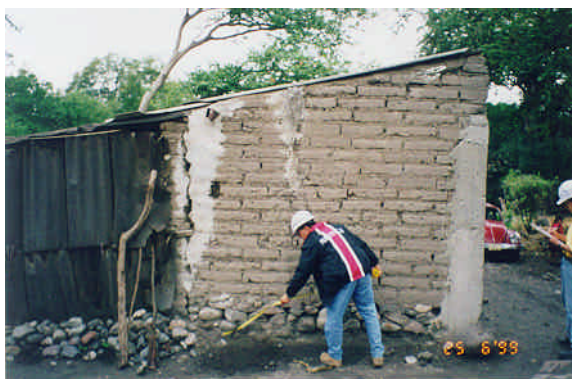
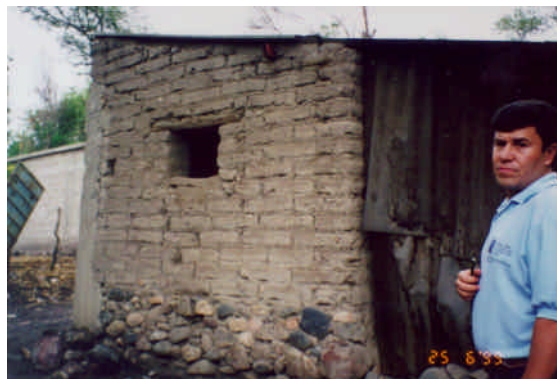
El daño que se observó en la vivienda se concentró en el muro paralelo al único confinado. Se presentó una grieta vertical en la intersección de dicho muro con otro perpendicular (fig. 6.44). Este agrietamiento se asocia con el movimiento fuera del plano del muro sin confinamiento. Asimismo, se presentaron algunos agrietamientos inclinados en el muro con ventana. Este agrietamiento va de una de las esquinas de la abertura hacia la parte superior de la dala de confinamiento del muro perpendicular. Este tipo de daño se explica por

un deficiente confinamiento tanto de la abertura como del propio muro. Obsérvese que existen algunos boleos alrededor de la ventana empleados para rellenar espacios dejados por las piezas de adobe (fig. 6.45).

**Figuras 6.44 y 6.45 - Grieta vertical en la intersección de muros y daño en el muro con abertura**

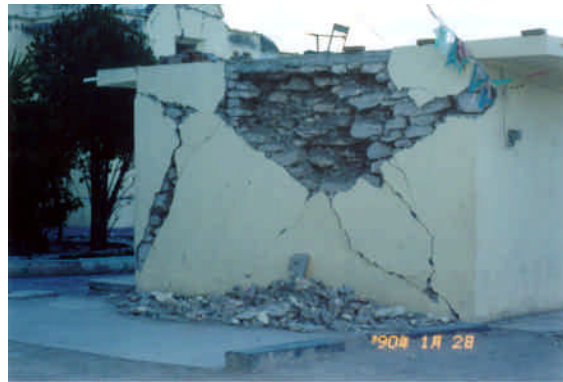
Los daños observados en las viviendas fueron agrietamiento inclinado en muros (fig. 6.56); agrietamiento vertical en las esquinas y zonas de unión con muros ortogonales (fig. 6.57); y falla total de la estructura (fig. 6.58).

**Figura 6.56 - Agrietamiento inclinado en muro de mampostería**

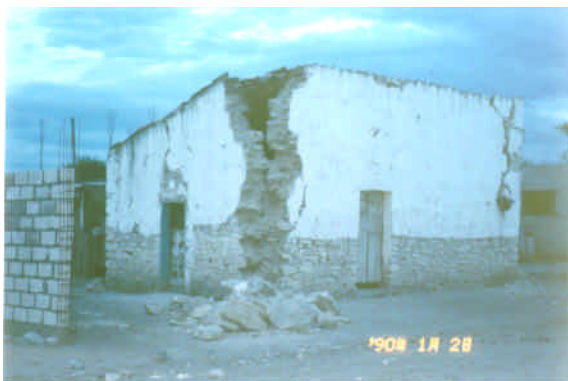
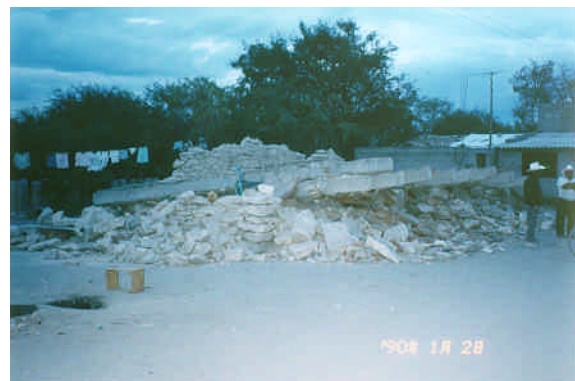
El origen de los daños es debido básicamente a la falta de continuidad en el sistema, que permite el movimiento relativo e independiente entre los muros y el techo por no contar con elementos confinantes y de unión. Además, el daño fue agravado por el gran peso de la estructura de techo en algunos casos (fig. 6.58). Dentro de las 300 casas con informes de daño, únicamente siete colapsaron totalmente (según la Presidencia Municipal), y del orden de 180 presentaban daños medios a severos en la zona de unión entre muros ortogonales. El resto presenta daño ligero que no pone en peligro la estabilidad de las estructuras.

**Figuras 6.57 y 6.58 - Agrietamientos verticales en unión perpendicular de muros y colapso total de una vivienda**

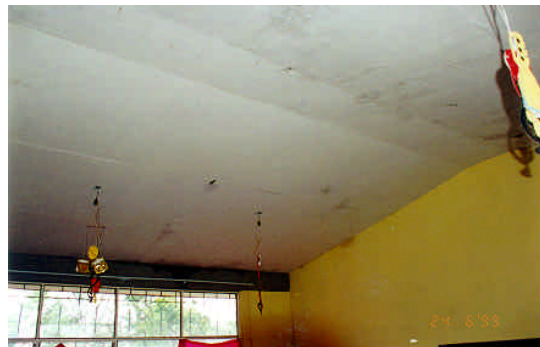
Los daños observados se limitan a grietas pequeñas en losas que no ponen en riesgo la estabilidad de la estructura. Se registraron agrietamientos que coinciden con la traza de conductos eléctricos de lámparas, probablemente debidos a un recubrimiento insuficiente. Adicionalmente, se observaron grietas en losas que van del centro de las mismas hacia las trabes perimetrales, sin alcanzarlas. Por su tamaño y disposición, estas grietas parecen ser producto de la contracción del concreto, cuya anchura pudo acentuarse por deficiencias en el mantenimiento de los inmuebles. Efectivamente, se observaron algunas manchas debidas a humedad y filtraciones en las losas.

**Figura 7.3 - Detalle de la losa de uno de los cuerpos**

Es importante destacar que el cuerpo de más reciente construcción mostró grietas y deformaciones relacionados con deficiencias constructivas. Como se puede observar en un primer plano de la fig. 7.3, el centro de la losa presenta una flecha inadmisibles. Como no se aprecian grietas por flexión, se puede suponer que hubo problemas con el soporte de la cimbra durante el colado. Resulta preocupante observar que, por defectos constructivos, una edificación moderna destinada a escuela se encuentre desocupada.

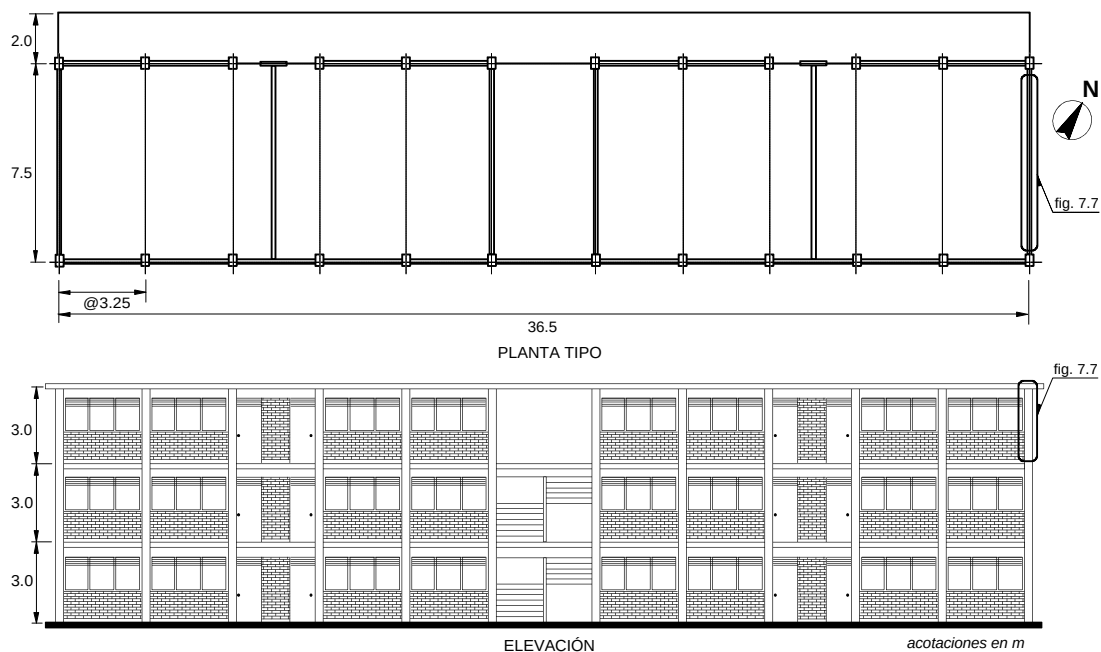
**Figura 7.6 - Planta y elevación del edificio C**

De acuerdo con el reporte del director del plantel, los daños se concentraron en el edificio C, en la parte central del edificio A y en el de talleres. En la fig. 7.6 se muestra esquemáticamente la localización del daño en la planta y la elevación del edificio C. Las plantas y elevaciones de los edificios restantes son similares a las de dicha figura.

El daño en el cuerpo C se evidenció en el muro diafragma del tercer piso del marco extremo, que mostró signos de movimiento significativo fuera de plano (fig. 7.7). Esto se debe a la falta de restricción del movimiento fuera del plano de dichos muros con relación a la estructura principal (columnas y trabes). Recuérdese que el muro de la fig. 7.7 tiene 7 m de longitud. Dado el tipo de desplazamiento es probable que el muro no cuente con castillos ahogados intermedios, o bien que su número sea insuficiente. El muro no colapsó dado que la última hilada se vio restringida por la cara inferior de la viga. El muro quedó deformado, sin exhibir grietas, con convexidad horizontal y vertical.

La estabilidad de los edificios no se ve comprometida en ningún caso. Se recomienda la reparación del muro extremo del edificio C volviéndolo a colocar a plomo (sin necesidad de demolición y reconstrucción) y fijándolo mediante conectores metálicos en forma de ángulo a la trabe correspondiente, con objeto de evitar problemas posteriores de volteo fuera del plano. La misma precaución se deberá tomar en los muros restantes de dicho edificio y los del conjunto. Los agrietamientos de trabes y losas no merecen ningún tratamiento especial. Se recomienda hacer un levantamiento de la localización y anchura de dichos agrietamientos con objeto de estudiar su evolución en el tiempo y decidir sobre su posible reparación.

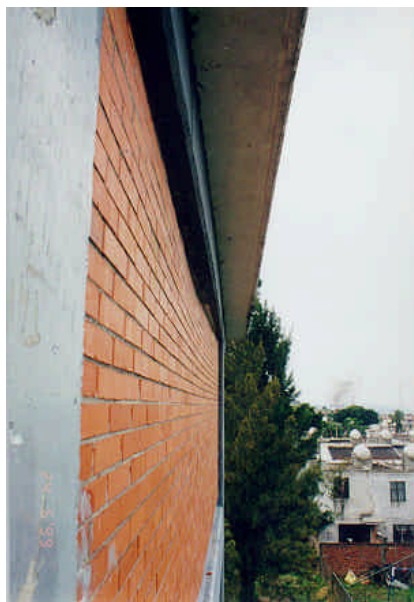
**Figura 7.7 - Detalle del movimiento fuera del plano del muro extremo del edificio C**

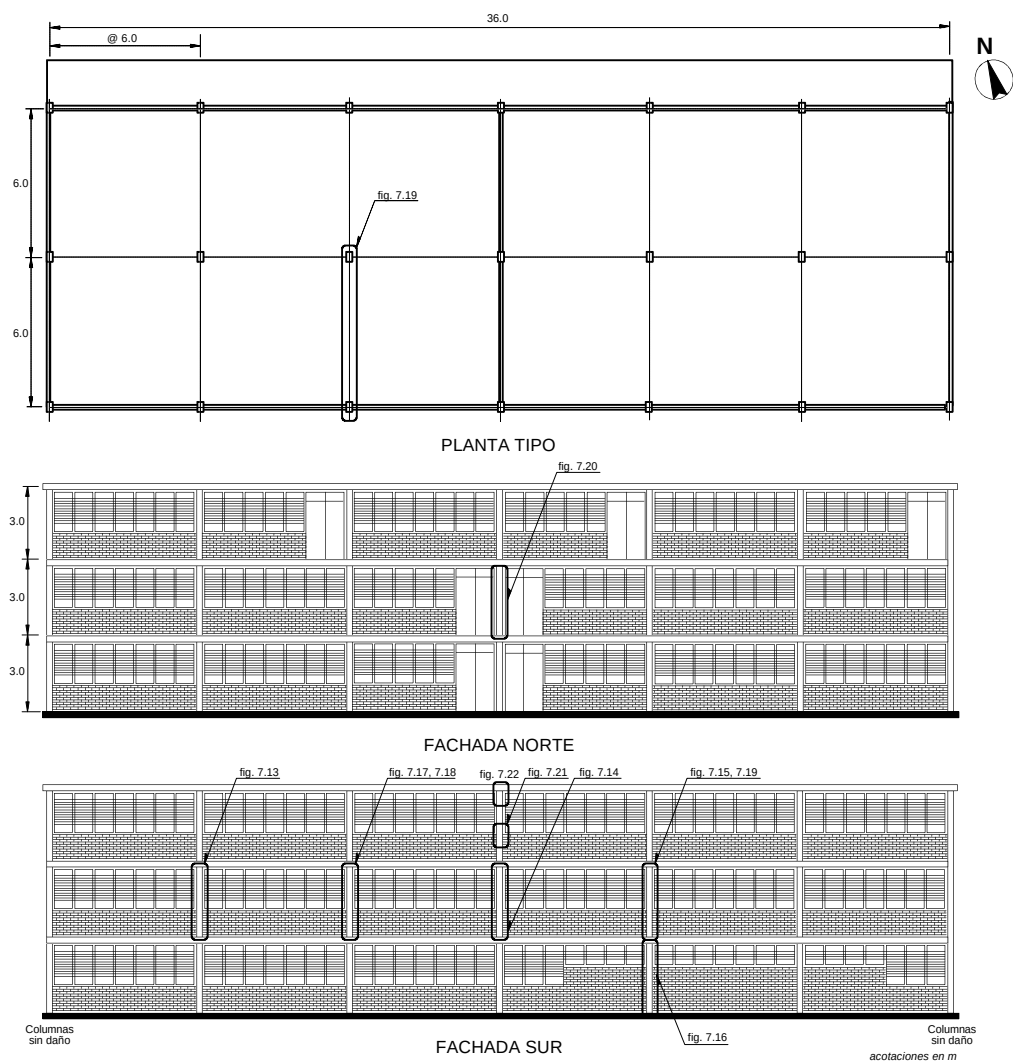
**Figura 7.11 - Planta y elevación del cuerpo C**

Durante el recorrido, se observó que el daño se concentró en el segundo y tercer niveles del edificio C y en la junta del puente de escaleras que lo conecta con el edificio B. La concentración del daño en sólo dos de los niveles del edificio C podría explicarse por un cambio en la resistencia del concreto empleado durante la construcción. Por la magnitud del daño, el edificio C fue evacuado por decisión de las autoridades administrativas. Los cuerpos restantes, que no mostraron daño evidente, continuaban en operación al momento de la visita. En la fig. 7.11 se destacan algunos puntos de la estructura que exhibieron daño.

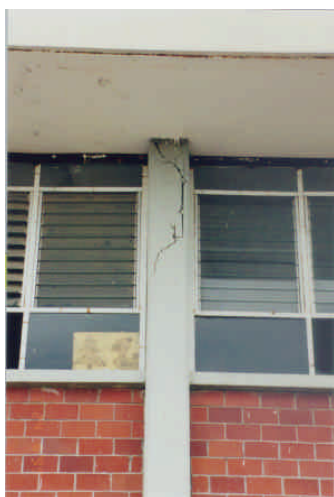
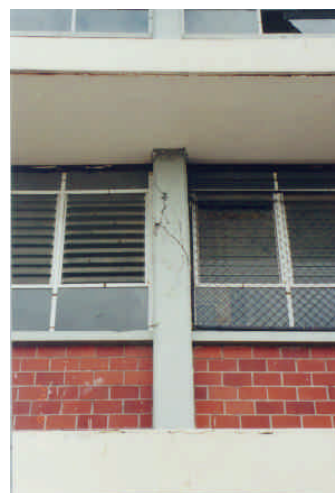
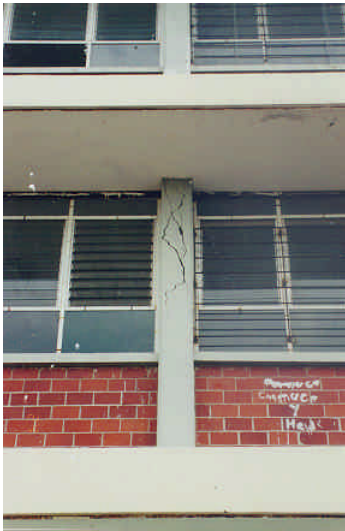
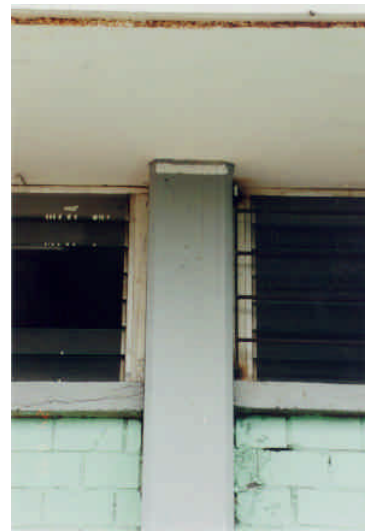
El daño típico del edificio C fueron grietas inclinadas en la mitad superior de las columnas. En las figs. 7.13, a 7.16 se muestran detalles del agrietamiento inclinado que, en general, apareció en las columnas del segundo nivel. El daño es característico de elementos de concreto reforzado con una capacidad deficiente al corte y con deterioro de adherencia. El primero es claro por el agrietamiento inclinado, mientras que el segundo lo es por el fisuramiento vertical coincidente con la ubicación del refuerzo longitudinal de las columnas. De acuerdo con las dimensiones medidas, en la dirección del daño (dirección EO o larga), la relación altura libre-peralte de las columnas fue de 7. Es decir, el comportamiento esperado no estaba regido por corte como en columnas cortas con relación menor o igual que 5. Es posible que la presencia de los antepechos de bloque de arcilla, que confinan la parte inferior de las columnas, provocara un incremento en la demanda de corte de las mismas. Esto, junto con la reducida capacidad al corte, produjo la falla registrada. El confinamiento lateral adicional con que cuenta la región inferior de las columnas evita que se presenten daños, como es evidente en las figs. 7.13 a 7.16.

**Figuras 7.13 y 7.14 - Detalle del daño en columnas del cuerpo C (fachada sur)**

***Figuras 7.15 y 7.16 - Detalle del daño en columnas del cuerpo C (fachada sur)***

En algunas de las columnas fue posible la medición de la anchura de grietas. Las correspondientes a flexión oscilaron entre 0.08 y 0.4 mm, mientras que las de corte alcanzaron los 2 cm. El tamaño de estos agrietamientos sugiere la reparación del daño mediante inyección de resinas, así como el encamisado mediante elementos de acero o concreto, una vez apuntalado el edificio. Se deberá evaluar la conveniencia de limitar las distorsiones de entrepiso a través de elementos más rígidos.

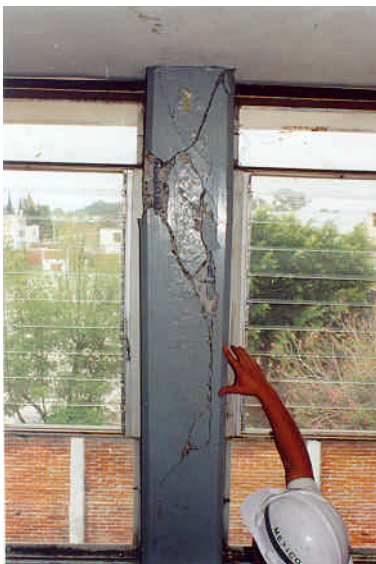
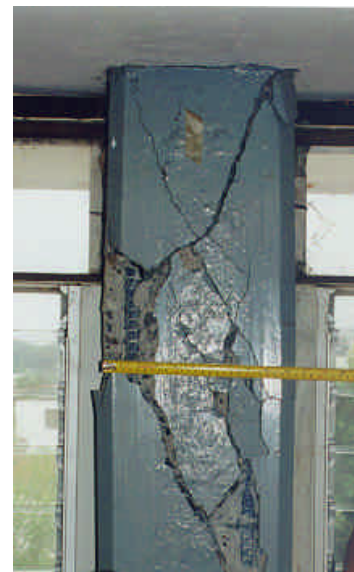
En la cara interior de una de las columnas del segundo nivel del edificio C se observaron grietas inclinadas y verticales a lo largo del refuerzo de hasta 1.5 cm de anchura (figs. 7.17 y 7.18). En esta columna se observaron barras de refuerzo longitudinal del no. 6 en las esquinas y refuerzo transversal consistente en estribos de alambre liso de 6.4 mm de diámetro espaciados 20 cm, aparentemente en toda la altura. El recubrimiento del núcleo de concreto fue de alrededor de 3 cm. La inspección visual permite suponer que el concreto empleado fue de buena calidad.

***Figuras 7.17 y 7.18 - Detalle del daño en una columna del cuerpo C (fachada sur)***

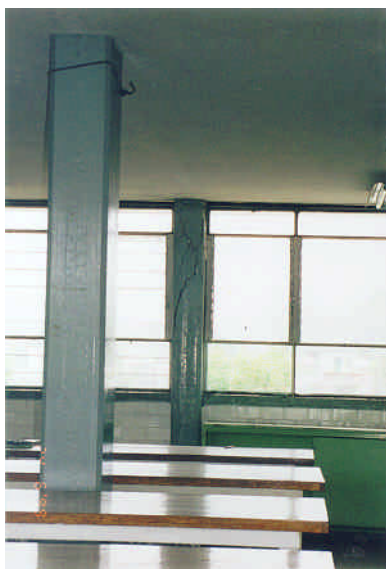
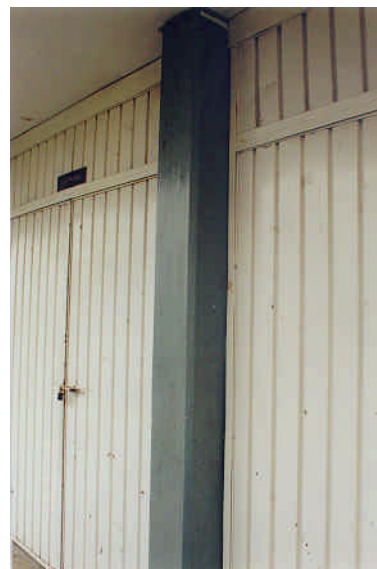
En contraste con el daño observado en las columnas de fachada, aquéllas ubicadas en el eje longitudinal intermedio del edificio C (primer plano de la fig. 7.19), o bien no confinadas por antepechos de bloque de arcilla (fig. 7.20), no mostraron agrietamiento alguno. Esta observación refuerza la hipótesis de que las demandas de corte fueron mayores por el arriostramiento de los antepechos.

**Figuras 7.19 y 7.20 - Columnas del cuerpo C sin confinamiento lateral**

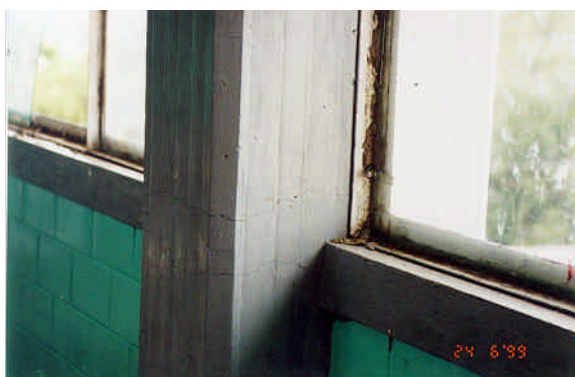
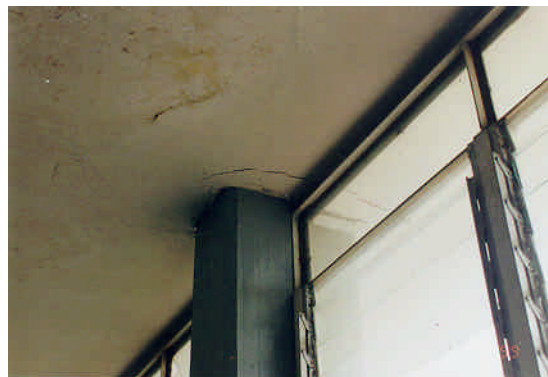
Adicionalmente, se observaron agrietamientos por flexión a media altura de las columnas de la fachada sur (fig. 7.21) y por flexión-cortante en algunos puntos de las losas del tercer nivel (fig. 7.22). El giro de la columna con respecto a la losa produjo demandas de flexión y corte que concentraron el daño en la región de la conexión (fig. 7.22).

**Figuras 7.21 y 7.22 - Grietas de flexión y daño por punzonamiento en losas del cuerpo C**

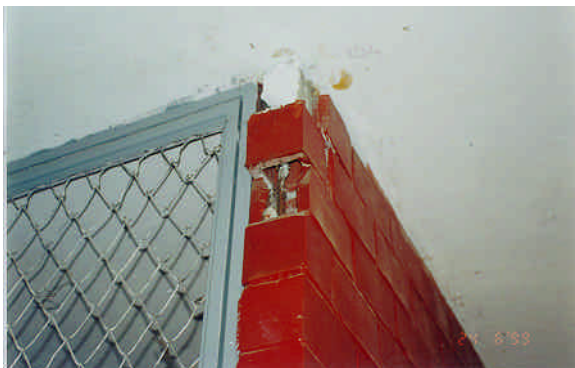
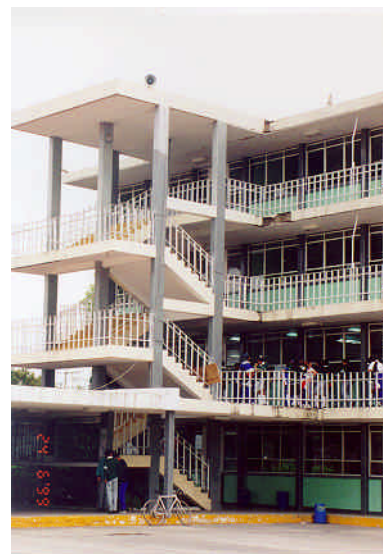
Durante el recorrido se observaron algunos defectos constructivos como la falta de concreto o lechada en castillos interiores de muros divisorios de mampostería de bloque hueco (fig. 7.23) o defectos de mantenimiento (fig. 7.24) que acentuaron el daño. Un ejemplo de esto son las regiones vecinas a las juntas entre el edificio B y las torres de escaleras que mostraban evidencia de haber sido reparadas en diferentes ocasiones, siempre cerrando la abertura de la junta mediante relleno de morteros, en lugar de limpiar la junta para permitir los desplazamientos horizontales de los cuerpos libremente y protegerla de posibles filtraciones.

**Figuras 7.23 y 7.24 - Castillo interno sin rellenar y falta de mantenimiento en una de las torres de escaleras**

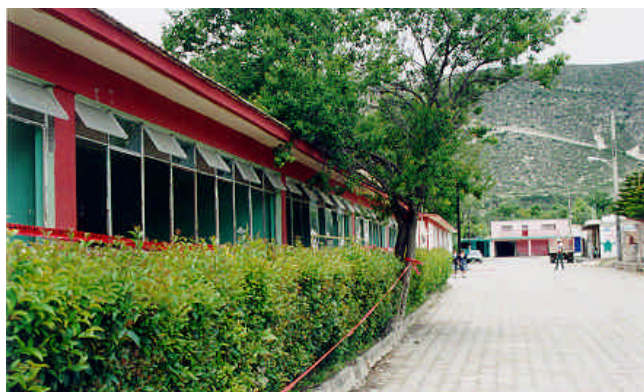
Los daños que se encontraron en esta escuela son básicamente la rotura de casi todos los vidrios de unos de los cuerpos, además del agrietamiento horizontal de una de las columnas (fig. 7.25). Se piensa que la rotura de los vidrios se generó por una mala fijación, ya que no se encontraron deformaciones permanentes en la cancelería de fierro ni en los elementos estructurales. No se encontraron problemas de *columna corta*, ni agrietamientos en ninguno de los elementos restantes.

**Figura 7.25 - Vista lateral de la Escuela Primaria José María Morelos y Pavón, observándose la rotura de vidrios**

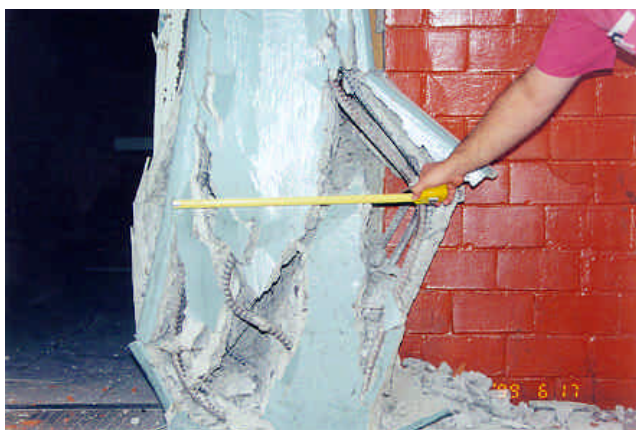
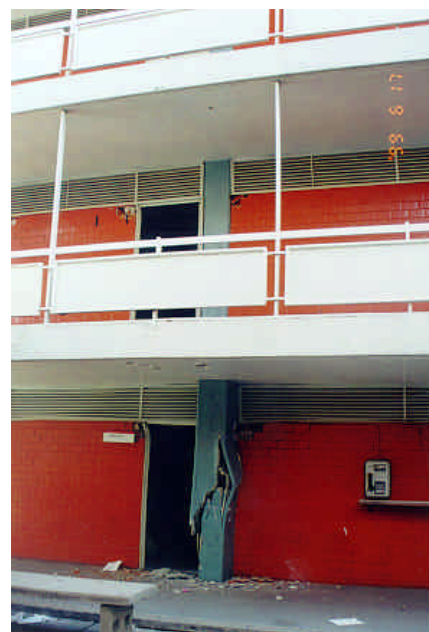
Los daños más importantes se presentaron en las columnas de la planta baja del marco interior. Las columnas exhibieron articulaciones plásticas por flexión con severo deterioro de corte (fig. 7.26), así como grietas por corte en media altura (fig. 7.27). Los estribos de alambón de 6.4 mm de diámetro estaban separados a cada 300 mm, como era costumbre en la práctica de diseño de hace algunas décadas. El recubrimiento de las columnas era menor de que actualmente se exige; la calidad del concreto no era la adecuada para estructuras de esta importancia.

**Figura 7.26 y 7.27 - Articulaciones plásticas y falla por corte de las columnas de planta baja**

El nivel de daño de la estructura, concentrado casi en la planta baja, no era suficiente para justificar la demolición del inmueble. Como fue expresado en su oportunidad durante la visita del jueves 17 al Director de la Facultad de Medicina, técnicamente el edificio podía ser rehabilitado. Se comentó las varias experiencias con problemas similares en la ciudad de México a raíz de los sismos de 1985.

Como en cualquier rehabilitación, se recomendó la determinación del costo de demolición y construcción de un nuevo edificio para ser comparado contra el costo de rehabilitación (reparación y refuerzo). Este ejercicio no había sido realizado a la fecha de la visita y, de hecho, su realización no era contemplada. Se indicó que si bien en la decisión de rehabilitar intervienen otros factores, como lo son el estético y económico, es determinante considerar la factibilidad técnica de llevar a cabo la rehabilitación.

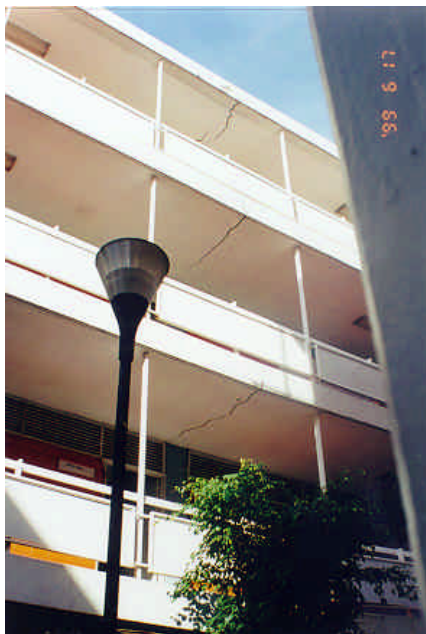
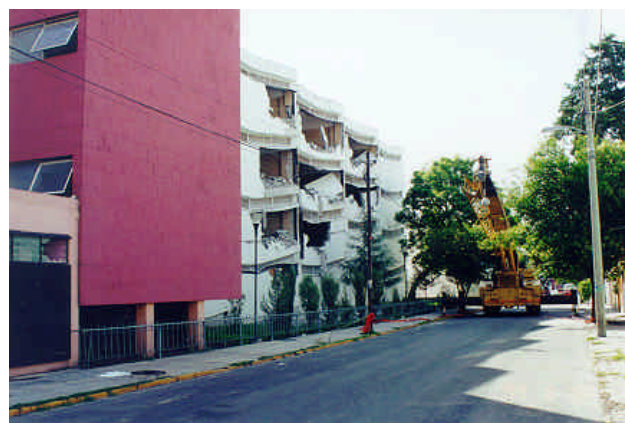
Debido al acortamiento de las columnas, el edificio se asentó diferencialmente, provocando agrietamientos de flexión en las losas donde el asentamiento diferencial era mayor (fig. 7.28), así como fisuras en columnas y trabes. Al momento de la visita, según se informó, la estructura se había asentado más, ya que nunca se tomó la decisión de apuntalarlo después del sismo. Los muros diafragma en la dirección corta exhibieron agrietamiento horizontal e inclinado. Cuando se realizó la visita, se había iniciado la demolición de algunos muros de fachada en la dirección larga (fig. 7.29). El edificio fue totalmente demolido el viernes 18 de junio según una fotografía publicada en la primera plana de El Sol de México del sábado 19 de junio.

**Figuras 7.28 y 7.29 - Agrietamiento de losas por flexión y demolición de muros de fachada**

Mientras lo anterior se hacía, se señaló la necesidad de apuntalar el edificio. Finalmente, se recomendó revisar la seguridad estructural de los otros edificios que, aunque no exhibieron daños estructurales y son más modernos, están estructurados de manera similar al edificio dañado.

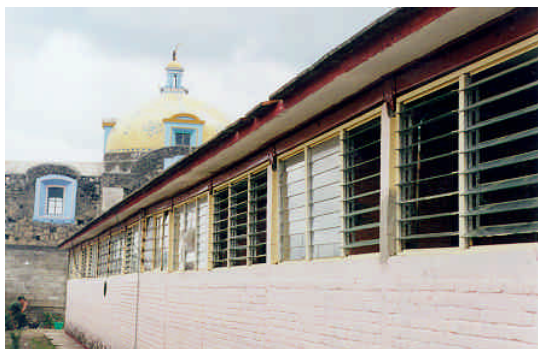
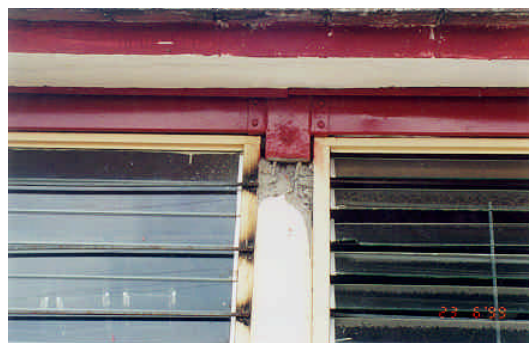
Durante la visita se advirtió daño ligero en la estructura de los cuerpos. Fue evidente la falta de tornillos y tuercas en varias conexiones viga-montén secundario; incluso se apreció la rotación ligera del patín inferior del montén con respecto a su eje longitudinal (torsión). Es recomendable la colocación de los tornillos faltantes para prevenir daño en futuros eventos sísmicos. Como se aprecia en la fig. 7.36, el muro posterior de los salones del cuerpo D corresponde con el alero del techo de dos aguas. Los muros son del tipo diafragma que rellenan parcialmente la crujía para permitir la ventilación. Los muros están confinados verticalmente con castillos de concreto que coinciden con los ejes de los marcos metálicos. Están presumiblemente anclados en su base y, deficientemente en su parte superior, a la techumbre metálica mediante barrenos (fig. 7.37).

**Figuras 7.36 y 7.37 - Muro y detalle del anclaje de la techumbre en la fachada sur del cuerpo D**

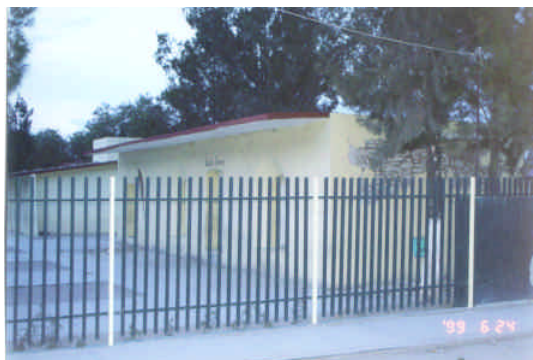
Esta es una estructura a base de mampostería de piedra y tabique confinada con elementos de concreto reforzado. Los techos son losas de concreto reforzado. Es un conjunto de edificios de un solo nivel, donde únicamente el edificio denominado Justo Sierra presentó daño, en forma de agrietamiento inclinado, siendo ligero en la dirección larga del edificio, y de nivel medio en la dirección transversal presentando también desprendimiento de mortero de acabado (fig. 7.38). En los demás edificios del conjunto no se observó daño alguno.

**Figura 7.38 - Muro dañado en la Escuela Primaria Ignacio Allende**
