## EL SISMO DE TEHUACÁN DEL 15 DE JUNIO DE 1999

COORDINACIÓN  
DE  
INVESTIGACIÓN

Área de Ingeniería Estructural  
y Geotecnia

Julio, 1999

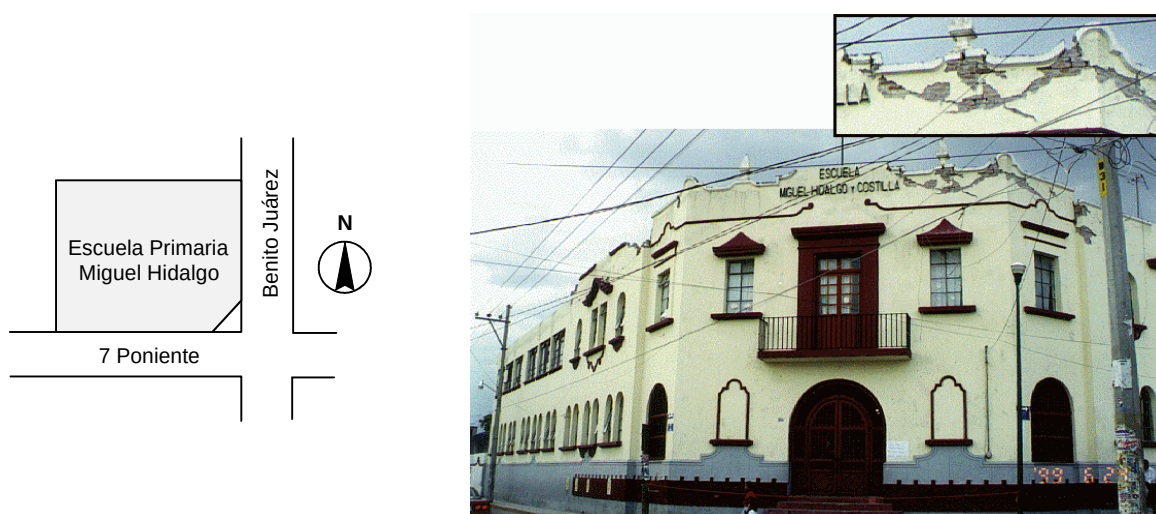
La estructura está construida a base de muros de mampostería de piezas de barro rojo. Se desconoce si se trataba de mampostería confinada o simple, pero los muros del pretil de azotea, que fue uno de los daños observados, no mostraban refuerzo alguno. Este pretil sufrió agrietamiento aproximadamente horizontal debido al movimiento fuera de su plano, con pérdida del aplanado. Los muros están recubiertos por aplanado de mortero.

**Figuras 7.39 y 7.40 - Croquis de localización y fachada de la Escuela Primaria Miguel Hidalgo y Costilla**

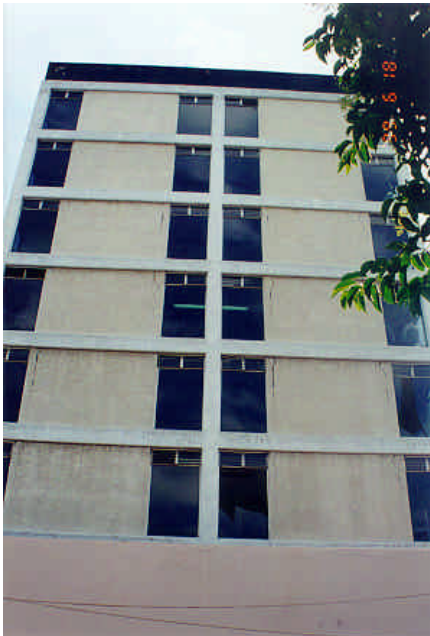
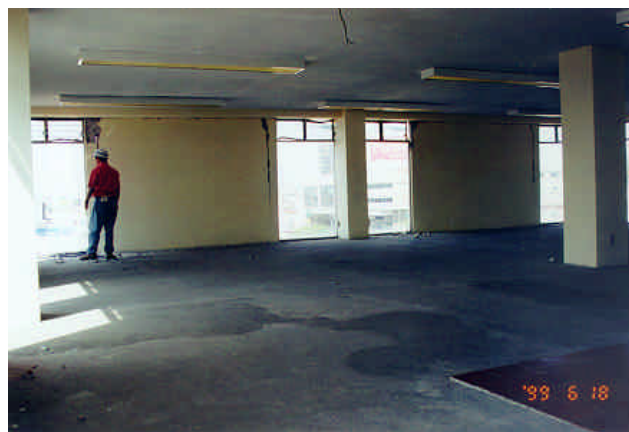
Los edificios exhibieron grietas inclinadas y horizontales en los muros de mampostería del cubo de servicios de la planta baja hasta el tercer piso. Todos los muros de fachada en la altura muestran grietas verticales en la junta del castillo con la mampostería (figs. 8.2 y 8.3) y algunos fisuras inclinadas. Los

**Figuras 8.2 y 8.3 - Daño en muros de mampostería de fachada**

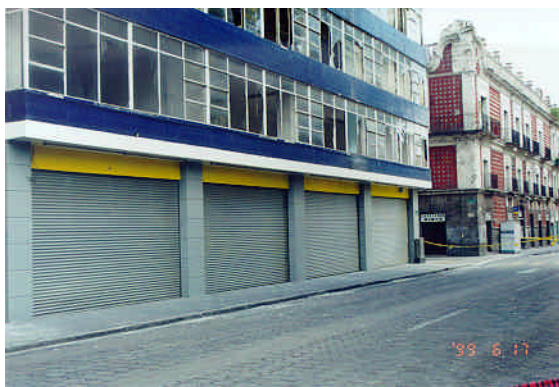
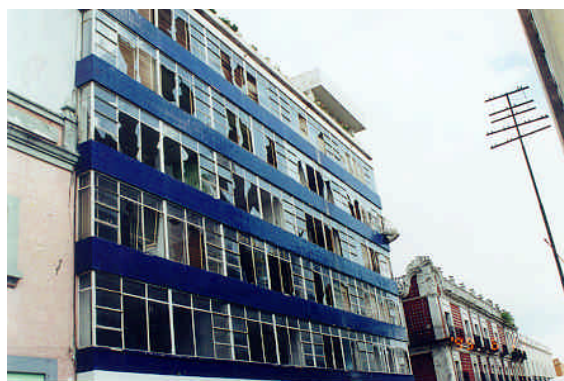
**Figura 8.4 y 8.5 - Rotura de vidrios en fachada**

Se observó rotura generalizada de vidrios, tanto en las fachadas como en el interior del edificio (figs. 8.4 y 8.5). En la planta baja se observaron grietas inclinadas en algunos muros de bloque de concreto. En los niveles 2 a 5 (al sexto no se tuvo acceso), el daño consistió en agrietamiento inclinado, de hasta 1 cm de anchura, en muros de bloque de concreto y en porciones cortas de muros ubicados entre aberturas como puertas y ventanas (figs. 8.6 y 8.7).

Se concluye que la estabilidad del edificio no se encuentra comprometida; sin embargo, se recomienda revisar el edificio practicando una prueba de carga en las losas que presentan agrietamiento y de esta forma verificar la seguridad general de la estructura ante cargas verticales. También se recomienda realizar una determinación del desempeño esperado del edificio ante acciones sísmicas más severas.

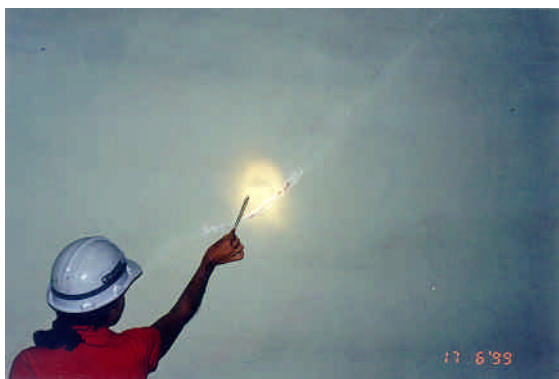
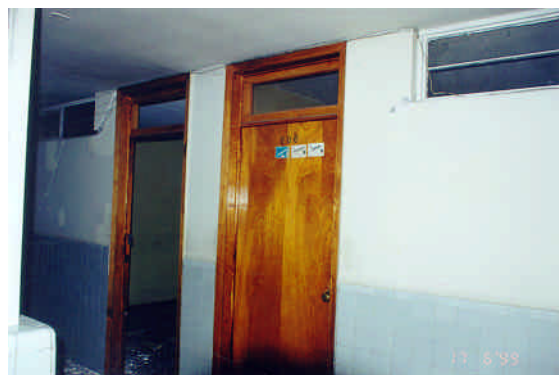
**Figuras 8.6 y 8.7 - Daños en muros**

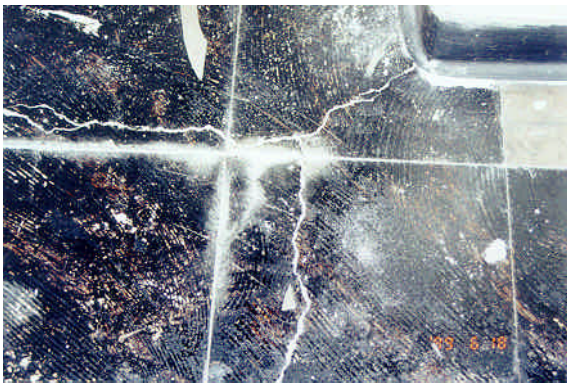
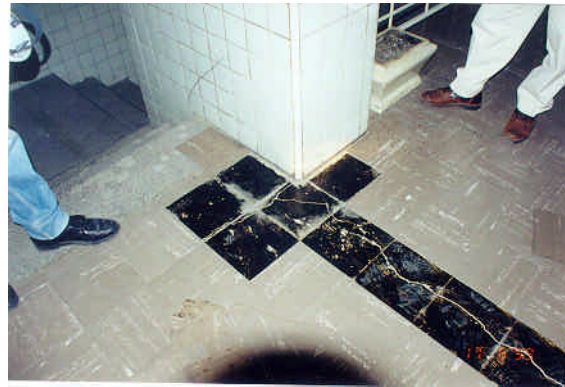
**Figuras 8.8 y 8.9 - Grietas en losas**

También se observaron grietas en losas, no producidas por este evento, presumiblemente provocadas por exceso de carga gravitacional y que se han ido acentuando con los movimientos sísmicos (figs. 8.8 y 8.9). Además se observaron reparaciones de grietas hechas con anterioridad. En algunas partes fue evidente la reparación mediante relleno con yeso (fig. 8.10).

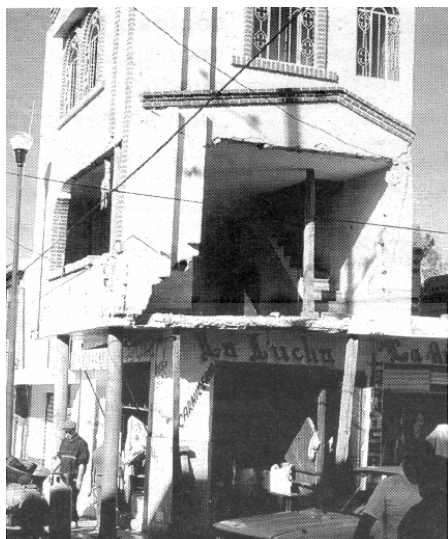
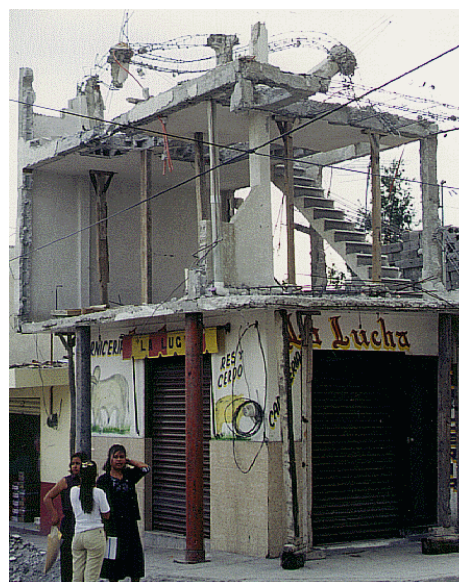
Los dos niveles superiores sobresalían del límite del predio de modo que su traza invadía la banqueta en una distancia aproximada de 1 m. Los muros de fachada se desplantaron sobre la losa volada (marquesina). Los muros de colindancia eran ciegos mientras que los de fachadas tenían amplias ventanas. Al momento de la inspección, la marquesina se encontraba apuntalada (figs. 8.11 y 8.12).

**Figuras 8.11 y 8.12 - Estructura de vigueta y bovedilla antes y después de iniciar la demolición**

El daño se puede explicar por la esbeltez del edificio aunada a posible torsión producto de la estructuración en esquina. Es probable que la inherente flexibilidad de la marquesina donde se apoyaban los muros de fachada contribuyera al pobre comportamiento. Esto provocó el escandaloso daño de los muros de mampostería del segundo nivel y motivó la inmediata decisión del dueño de demoler.

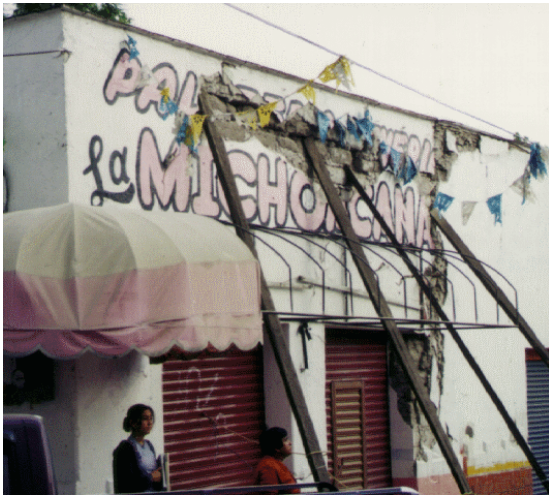
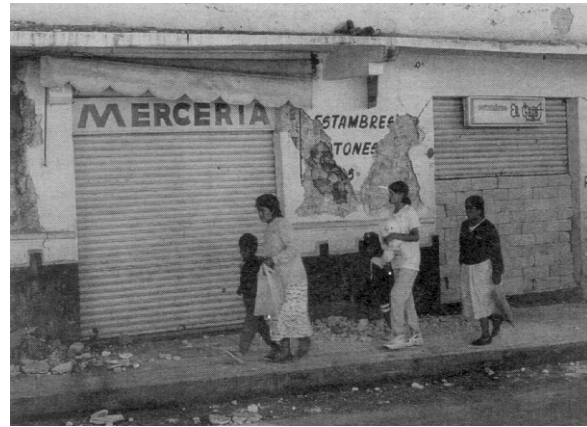
En frente del edificio anterior se observó una estructura de adobe dañada, de un solo nivel y dedicada al comercio. El daño fue en el pretil y en uno de los cortos muros que quedan al dejar aberturas para las entradas (fig. 8.13).

Diez metros al norte del crucero de la carnicería, otra estructura de dos niveles con muros, parte de adobe y parte de tabique, exhibió grietas verticales y una grieta horizontal en toda la anchura del segundo nivel. Se presentó daño en los muros de planta baja que dividen las aberturas para los comercios. El día de la visita se encontraron las aberturas de los comercios de planta baja rellenas con bloques de mampostería (fig. 8.14).

**Figuras 8.13 y 8.14 - Estructuras bajas hechas de adobe**

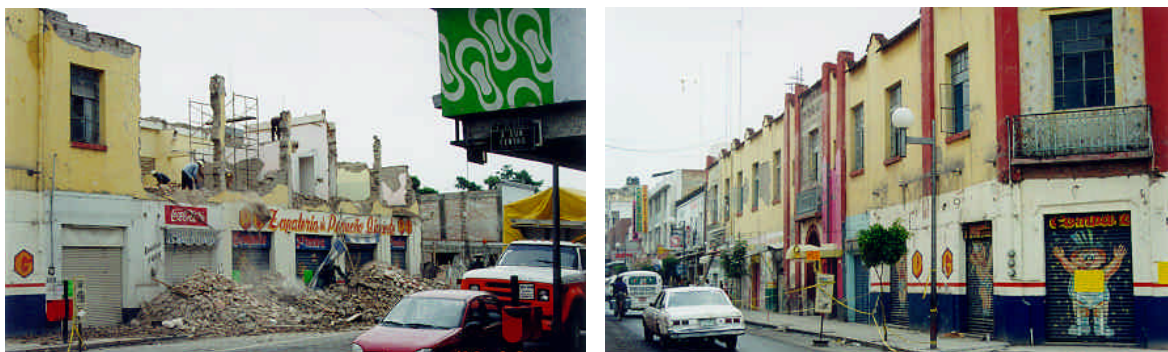
Los daños observados en esta construcción fueron la caída parcial del segundo nivel en la calle 1 Oriente así como desprendimiento del acabado, cemento-arena, en la fachada sobre la calle 3 Sur. Al momento de la inspección se encontraba en proceso de demolición la zona dañada por lo que no se pudo definir cuál fue la causa del daño. El resto de la construcción, primer entepiso así como la parte que colinda con la calle 3 Sur, se encontraba en aparente buen estado a pesar de su falta de mantenimiento (figs. 8.16 y 8.17).

**Figuras 8.16 y 8.17 - Vistas laterales sobre las calles 1 Oriente y 3 Sur**

Se recomienda que, aunque el resto de la estructura se encuentra en aparente buen estado, se defina la razón del colapso parcial de modo de establecer si es necesario el reforzamiento total o parcial o sólo la reparación local de la estructura.

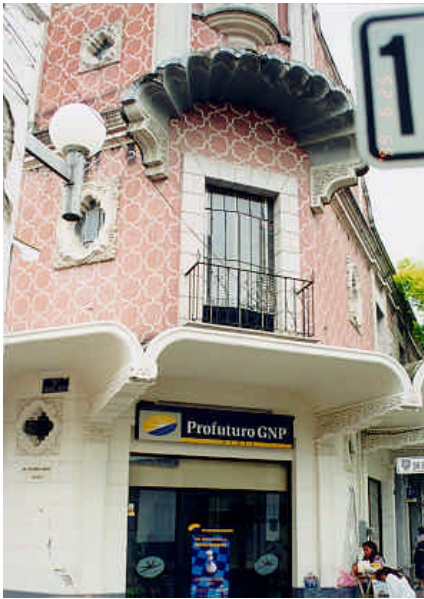
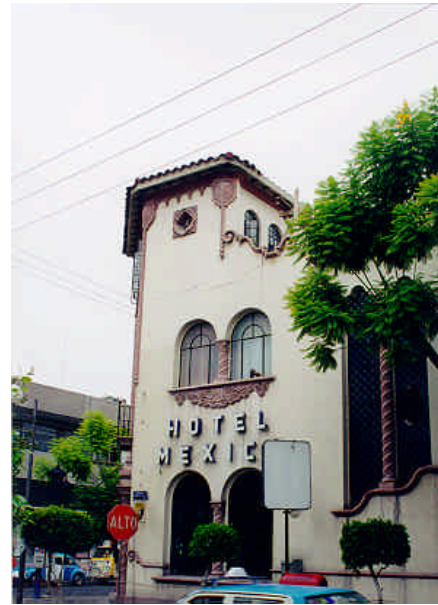
El edificio del Hotel México está en la esquina de las calles Reforma e Independencia. Además de la rotura de algunos cristales (que ya habían sido repuestos en la fecha de la visita), se observó una grieta horizontal a nivel de losa que marcó la intersección del nivel dos con el tercero (propriadamente un apéndice que se encuentra localizado en la parte sur del edificio ya que no ocupa toda la superficie). También se apreció caída de tejas del apéndice (figs. 8.18 y 8.19).

***Figuras 8.18 y 8.19 - Grietas inclinadas en muros de mampostería y a nivel de losa***

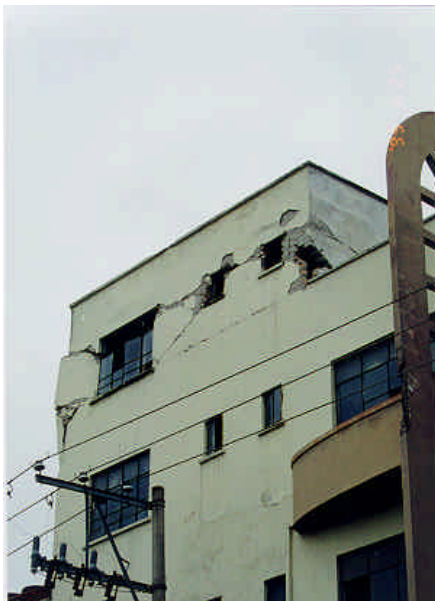
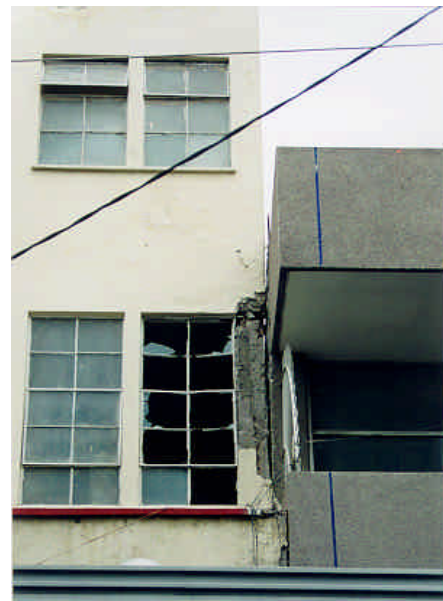
En el edificio donde se encontraba el Cine y Sanatorio Reforma, en el centro de la ciudad, se observaron daños en el apéndice localizado en la parte sur del inmueble. El daño es debido a la falta de elementos verticales que confinaran a los muros que componían dicho apéndice (fig. 8.20). También se observó daño en un castillo del tercer nivel del edificio, producto del golpeteo con la estructura vecina debido a la falta de separación adecuada entre ambas estructuras (fig. 8.21).

***Figuras 8.20 y 8.21 - Vista del daño en apéndice y detalle del golpeteo entre edificios***

Se recomienda demoler el apéndice y reparar el daño, así como tomar las medidas necesarias para que en caso de otro movimiento sísmico, no se repita el problema del golpeteo con la estructura vecina. Por lo demás, se considera que la estabilidad de la estructura no se encuentra comprometida.

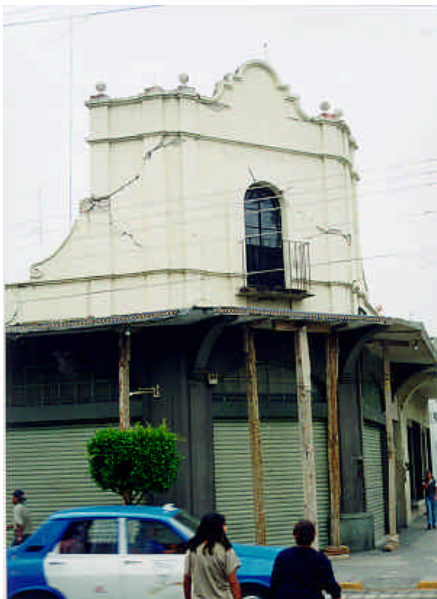
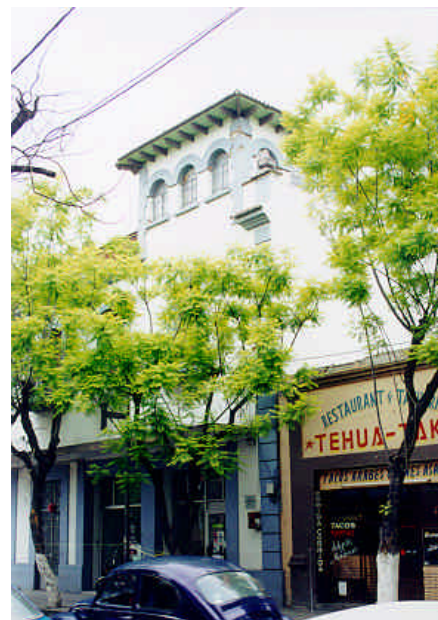
Sufrió daño en el apéndice que se encuentra en la esquina. Se agravó por la falta de confinamiento de los muros. También se apreció desprendimiento de material y una grieta en la base del frontón del apéndice (fig. 8.22).

El edificio consta de dos niveles más dos torres como apéndices en las partes norte y sur del edificio. El primer nivel está destinado a oficinas, y su estructura es marcos de concreto. En el segundo nivel se tiene una serie de ventanas que dan a la calle Reforma de modo que entre cada una de ellas existe un murete de mampostería. Los daños observados fueron grietas inclinadas en la mayoría de los muretes, así como cizalleo de las columnas de las ventanas del apéndice, tanto en la parte baja como en la imposta de los arcos (fig. 8.23).

**Figuras 8.22 y 8.23 - Daño en apéndice y en impostas de arcos**

No se considera que la estabilidad de la estructura se encuentre en peligro, sin embargo, se recomienda realizar las reparaciones necesarias confinando los elementos dañados y así evitar un daño futuro.
