# INFORME TÉCNICO

INFORME DE LOS DAÑOS POR EL SISMO M 6.9 DEL 7 DE JULIO DE 2014  
OCURRIDO EN LA COSTA DE CHIAPAS

SISTEMA NACIONAL DE PROTECCIÓN CIVIL  
CENTRO NACIONAL DE PREVENCIÓN DE DESASTRES

ENERO DE 2015

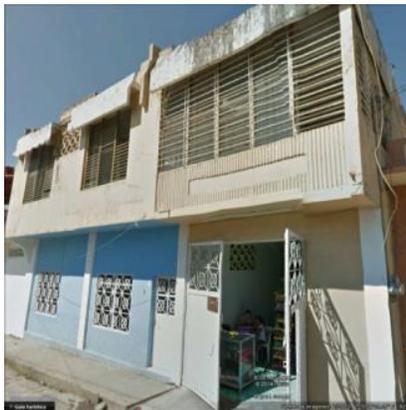
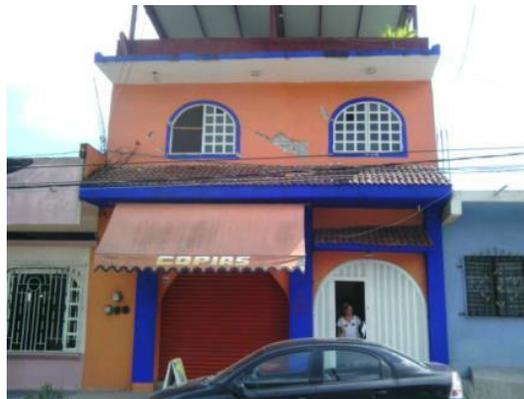
Durante los recorridos en la comunidad de Huixtla se identificó de manera recurrente un tipo estructural combinado en viviendas de dos niveles, en el cual se mezclan marcos de concreto en la planta baja con muros de mampostería mal confinados en las plantas superiores, como se observa en las dos viviendas mostradas en la Figura 3.5, de las cuales a continuación se hará una breve descripción.

a) Vivienda ubicada en Abasolo e Iturbide

b) Vivienda ubicada en calle Iturbide no. 38

Figura 3.5 Vivienda típica de la comunidad de Huixtla

La vivienda ubicada en la calle Abasolo casi esquina con Iturbide consiste en una vivienda de más de 30 años, cuyo sistema estructural principal está sustentado en muros de carga (Figura 3.5 a); aunque se observan columnas en la fachada, no se pudo verificar la existencia de estos elementos en todos los muros de la planta baja. En la planta alta el sistema estructural está resuelto con base en muros de mampostería sin confinar.

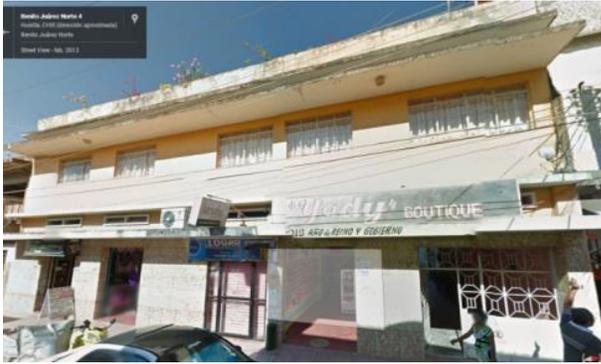
El edificio ubicado en calle Benito Juárez norte No. 109 es una estructura de dos niveles que data de mediados de la década de 1960, su estructura está resuelta con muros de mampostería con confinamiento deficiente, ver la figura 3.8.

*Figura 3.8 Edificio ubicado en Benito Juárez norte no. 105 (Google Maps, 2014)*

Los daños observados en este inmueble se concentraron en la planta alta, consistentes en grietas y desprendimiento de aplanados en paredes, así como daños severos en algunos castillos. En uno de éstos se observó el desarrollo del fenómeno de columna corta, debido a que es costumbre local dejar en la parte superior de las estructuras un pequeño segmento vertical libre para ventilación, como se muestra en la Figura 3.9 y Figura 3.10.

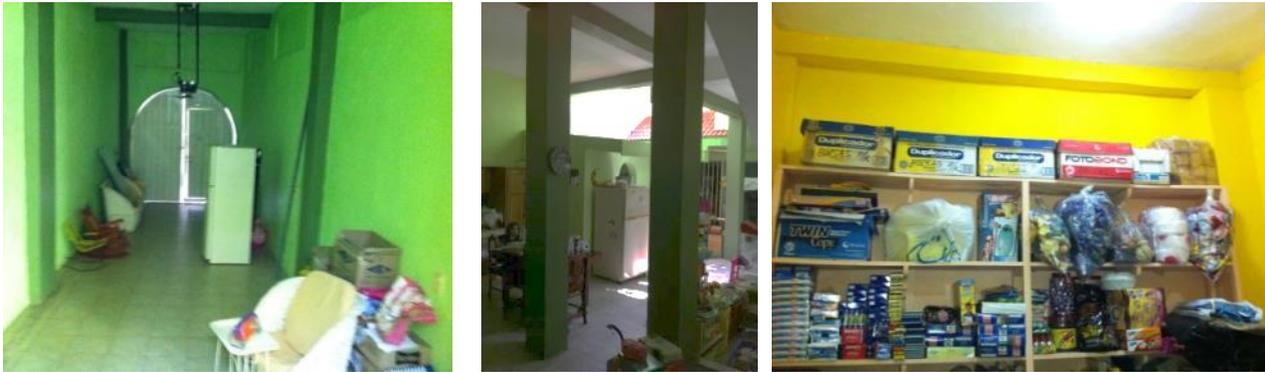
En el caso de la vivienda ubicada en la calle Iturbide oriente no. 38, la construcción tiene 12 años y el sistema estructural está resuelto con base en marcos de concreto reforzado y presentó un funcionamiento adecuado en planta baja donde no hubo daños, como se muestra en la Figura 3.11.

Figura 3.11 Marcos en la planta baja de la vivienda ubicada en Iturbide oriente no. 38

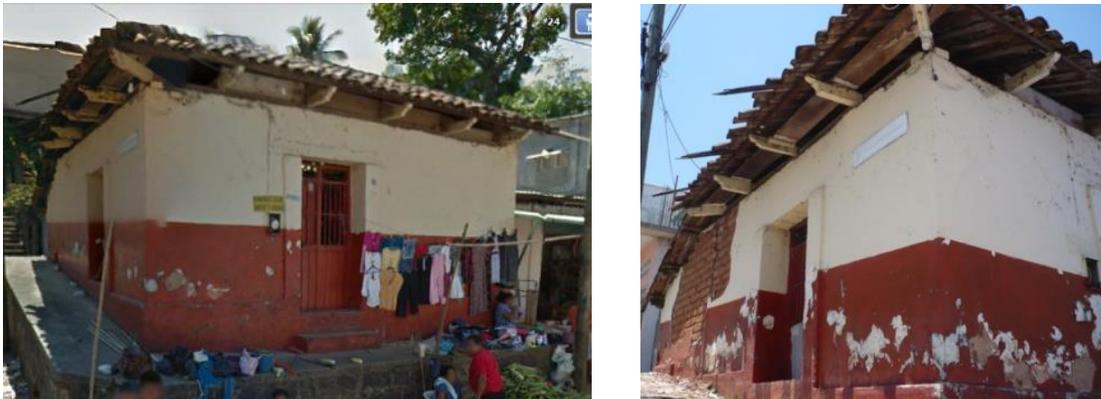
La vivienda se ubica en la calle Porfirio Díaz oriente, esquina con Rayón norte. El sistema estructural es de muros de adobe con un sistema de techo a base de teja de barro sobre vigas de madera.

a) Antes del sismo (Google Maps, 2014)

b) Después del sismo

Este tipo de edificación con muros de adobe y sin castillos ni dalas, elementos que permiten el acoplamiento de los muros y, por lo tanto, el trabajo conjunto de los mismos, provoca en la mayoría de los casos que se presenten fenómenos de inestabilidad de los muros por demanda de fuerzas laterales perpendiculares al plano. La manifestación de este tipo de daño son las grietas verticales en las esquinas, o uniones entre los muros ortogonales. Estos daños no resultan visibles en la parte externa de la edificación (Figura 3.16 a); sin embargo, esta manifestación de daño es clara en el interior de la edificación, como se observa en la

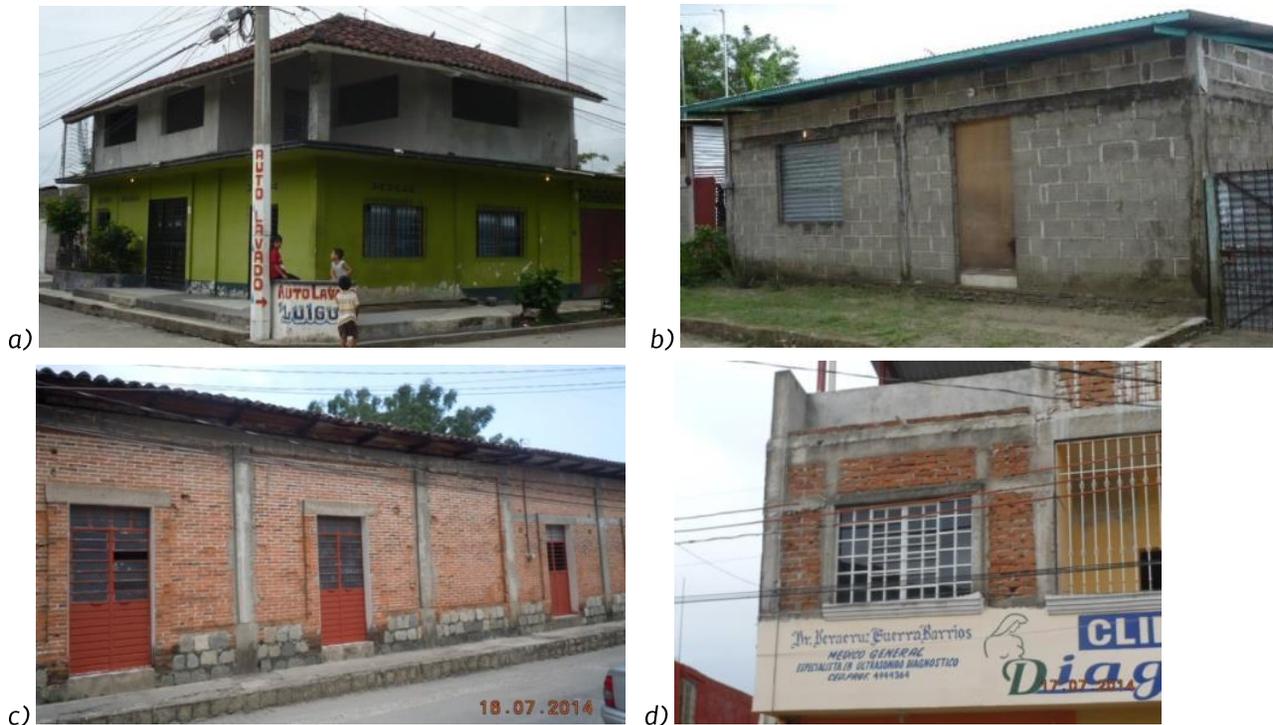
Figura 3.18 Edificaciones adecuadamente diseñadas, construidas y/o conceptualizadas que no presentaron daños aún en zona de aceleraciones altas ( $323 \text{ cm/s}^2$ , según Tabla 2.1).

En la Figura 3.18 a) se observa una vivienda de dos niveles, con entrepiso de losa de concreto y con castillos de concreto (funcionando algunos como columna en la planta alta), pero con una distribución razonablemente simétrica y con cantidades adecuadas de muros.

La Figura 3.18 b) y d) muestra edificaciones con techo flexible y muros de mampostería con castillos y dalas de concreto reforzado, aunque no cumplen con los requisitos de confinar los bordes de las puertas ni ventanas. Se puede señalar que las cantidades de muros para estas edificaciones de un nivel fueron suficientes para no tener problemas, además de contar con una dala de cerramiento en la parte superior de los muros de la periferia, aspecto que permite que el sistema trabaje de manera conjunta y los muros contribuyan con su resistencia en el plano ante la demanda de fuerza por sismo.

Finalmente, la Figura 3.18 d) muestra un detallado de refuerzo poco común para la región, y que debiera ser el obligatorio para toda edificación con refuerzo de castillos y dalas alrededor de las aberturas como en el caso de la ventana de la planta alta.

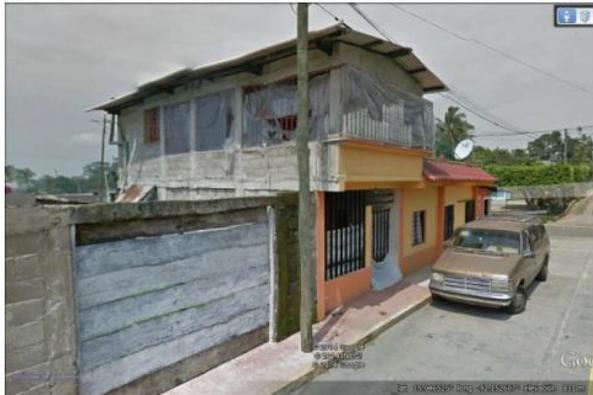
En la Figura 3.22 se presenta un caso especial de vivienda de dos niveles dañada en la localidad de Guatimoc. Se incluyen fotografías antes y después del sismo. En la Figura 3.22 a), se observa la losa maciza en la planta baja y el techo ligero en la planta alta. La vivienda se localiza en una esquina, lo que puede representar un aspecto de vulnerabilidad adicional. En la fachada principal, en la parte de la vivienda que incluye dos niveles no existen muros en la planta baja y existía una distribución irregular de los pocos muros en la planta baja; por lo anterior, es probable que la cantidad y calidad de los elementos verticales hayan sido insuficientes para soportar la demanda de fuerzas laterales, además de presentarse efectos de torsión significativos. También se detectó que no existe una separación entre los cuerpos de un nivel y dos. Como es conocido, la capacidad por cortante de muros de mampostería se incrementa sistemáticamente al aumentar la carga vertical que soporta el muro, la techumbre del cuerpo de un nivel está compuesta por materiales ligeros a base de láminas, por lo anterior, al no tener carga vertical los muros del cuerpo de un nivel tienen una resistencia por cortante menor en comparación con los muros de planta baja del cuerpo de dos niveles.

En la Figura 3.22, incisos b) a e) se observa el daño en la totalidad de la fachada y muros interiores. El daño en los muros paralelos a la fachada, fue similar al que se presentó en los muros perpendiculares a la fachada, por lo anterior, es de esperarse que las amplitudes del movimiento en las dos direcciones ortogonales hayan sido del mismo orden. En términos generales, los agrietamientos en los muros fueron diagonales que indican la falla por cortante de la mampostería. En la figura b) se observa que, como consecuencia del daño, el techo ligero del segundo piso ha sido removido; además en los muros de la fachada, el daño se extendió al muro divisorio de la vivienda colindante, lo anterior debido a que no existe una separación adecuada entre las viviendas, la capacidad lateral insuficiente de los muros y el efecto de torsión de la vivienda de dos niveles descrito en el párrafo anterior. En las figuras también se aprecian tabiques de barro recocido en combinación con tabicones de concreto, lo anterior podría ser un indicativo de que la vivienda se construyó en distintas etapas utilizando diferentes materiales (probable autoconstrucción). Las aberturas de las puertas y ventanas no se encuentran debidamente confinadas, lo que fomentó una baja capacidad de deformación de la estructura una vez que se formó el puntal de compresión en los muros de mampostería. También, se resaltan las deficiencias en el detallado del refuerzo de los castillos y las dalas. En la figura e) se resalta la deficiencia en las conexiones trabe-columna de los elementos del segundo piso. Se destaca que las trabes se encuentran, para efectos prácticos, simplemente apoyadas en las columnas. Es probable que las cuantías de refuerzo longitudinal

y transversal sean insuficientes para garantizar el trabajo de los elementos como un marco rígido resistente a momento. La deficiencia anterior también fue detectada en las conexiones de las dalas a los castillos en la planta baja. Esta mala práctica constructiva originó una zona de falla horizontal en la interface entre las dalas y el muro que se puede observar en c) y d) de la Figura 3.22.

a) Vista antes del sismo (Google Maps, 2014)

Figura 3.22 Vivienda de dos niveles dañada en Guatimoc, municipio de Cacahoatán

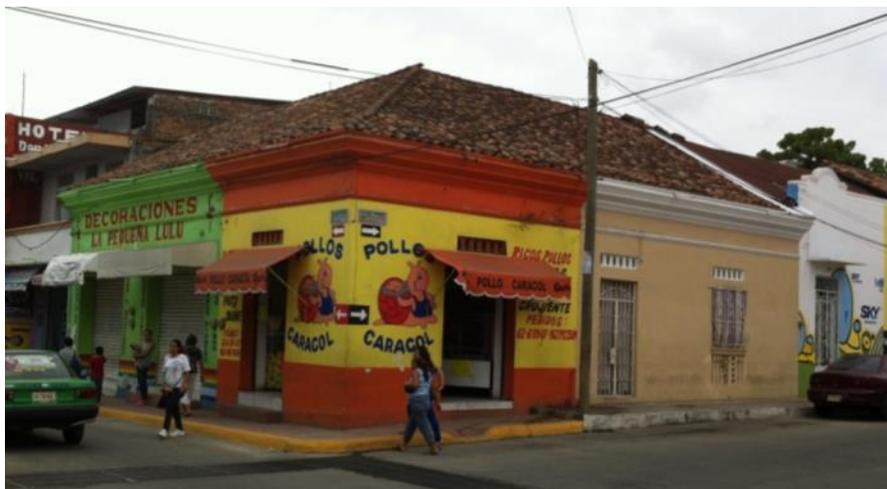
El edificio es una estructura de mampostería de un solo nivel, construida con el método tradicional de la región; su sistema estructural es a base de mampostería con confinamiento deficiente, cuya techumbre está conformada por viguería de madera y tejas de arcilla. A pesar de ser una estructura vulnerable, destinada a uso comercial y de vivienda, no sufrió daños con el sismo ocurrido el 7 de julio. En la Figura 3.26 se muestra el estado que guarda la estructura.

*Figura 3.26 Edificación construida con técnicas tradicionales de la región, sin daño aparente*

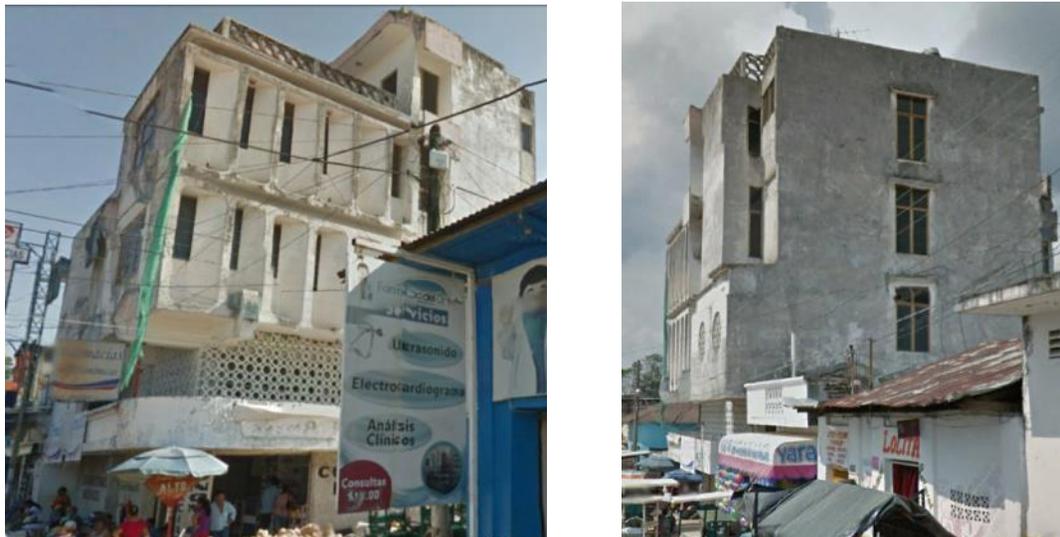
El edificio se ubica en la esquina de la calle Ignacio Zaragoza Oriente y la calle Rayón Norte; consta de cuatro niveles y unos cuartos en azotea que ocupan la mitad del área en planta por lo que podría considerarse como un quinto nivel (Figura 3.34). Su uso es de comercio en planta baja (farmacia) con oficinas en primer nivel y vivienda en los niveles superiores. La planta baja está conformada por marcos de concreto y muros diafragma de mampostería a base de tabique de piezas de arcilla recocida. El resto de la construcción está conformada por muros de carga mal confinados de mampostería de tabique de arcilla recocida. El sistema de piso y techo es a base de losa maciza de concreto reforzado apoyada en vigas o en muros.

Al igual que los edificios mencionados anteriormente, éste presenta una planta sumamente irregular, siendo asimétrica con respecto a dos ejes ortogonales. El primer nivel presenta una abertura en su sistema de piso que excede el 20% del área de la planta, quedando la losa del primer piso a modo de mezzanine. Además de que esto, ocasiona una asimetría significativa con respecto a los demás niveles, genera doble altura y esbeltez en algunos de los elementos estructurales de la planta baja. La edificación cuenta con volados de más de 1.5 m., mismos que forman parte del sistema de piso.

Figura 3.34 Vista antes del sismo a) Esquina surponiente, b) Fachada posterior (Google Maps, 2014)

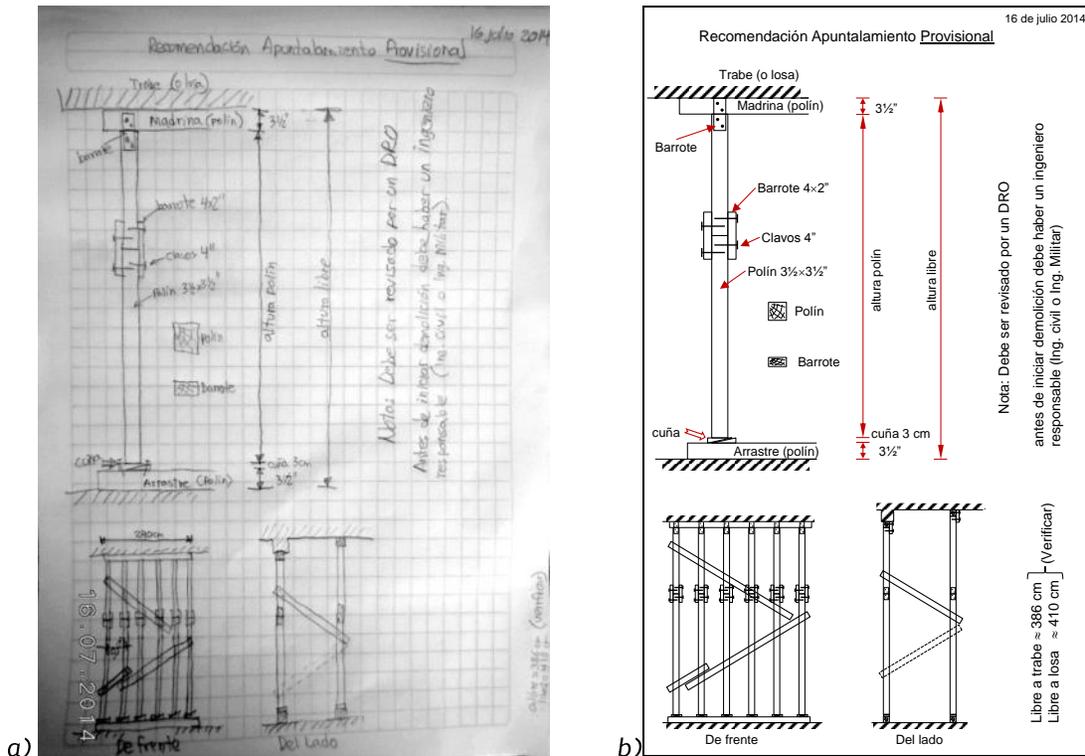
Dado que Protección Civil estatal no contaba con ingenieros especializados en el tema, solicitó asesoría al grupo de investigadores del CENAPRED. El trabajo lo iba a realizar personal de la policía municipal (no albañiles) quienes requerían de la orientación con el mayor detalle posible. Se consiguieron polines de madera (postes de sección cuadrada) de 9×9 cm, clavos, martillos y sierras de mano para el apuntalamiento.

Figura 4.2 Recomendaciones del CENAPRED para el apuntalamiento  
 a) Croquis hecho en el lugar b) Esquema

Se sugirió el esquema de apuntalamiento provisional con la geometría y los detalles mostrados en la Figura 4.2. Se estimó simplifícadamente una cantidad de polines (postes verticales de madera) y el esquema de apuntalamiento y detallado. Aunque no se contaba con material suficiente, se consideró que los tramos de muros que permanecieron en pie todavía contaban con una capacidad de carga vertical residual considerable. Se sugirió colocar bastidores de polines bajo las traveses de la losa de la planta baja. Adicionalmente, los trabajadores apuntalaron el pasillo tipo balcón o marquesina, afuera de la fachada suroriente.

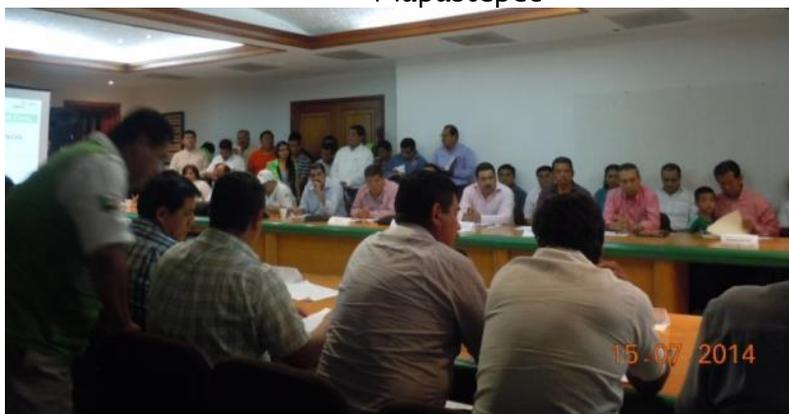
a) Reunión del Comité Permanente de Evaluación de Daños

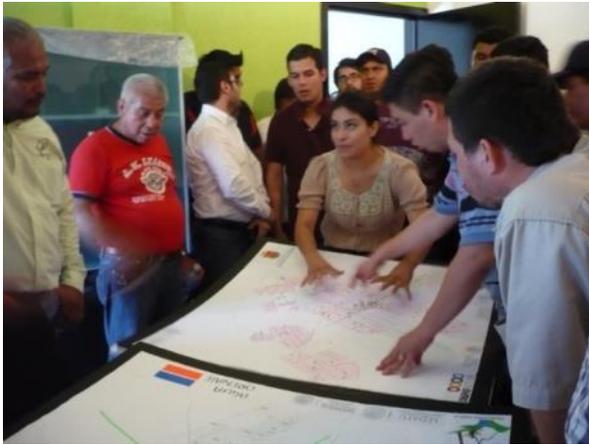
a) Reunión preparatoria en el Municipio de Huixtla

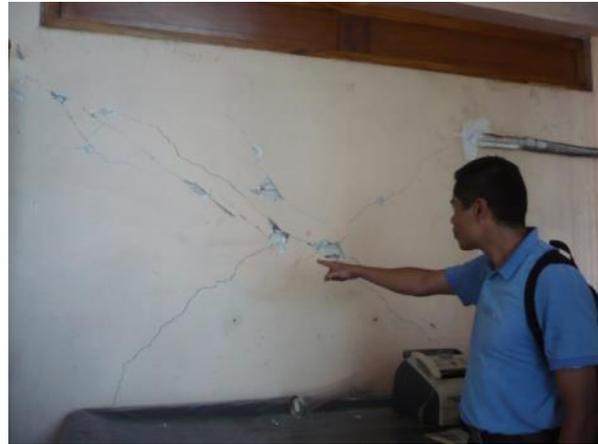
b) Evaluación y emisión de comentarios en el Municipio de Huixtla
