Sistema Nacional de Protección Civil Centro Nacional de Prevención de Desastres

REPORTE DE LA VISITA A LA ZONA DE DESASTRE POR EL SISMO DE MW 7.8 DEL 16 DE ABRIL DE 2016 EN LAS COSTAS DE LA REPÚBLICA DEL ECUADOR

Noviembre de 2016

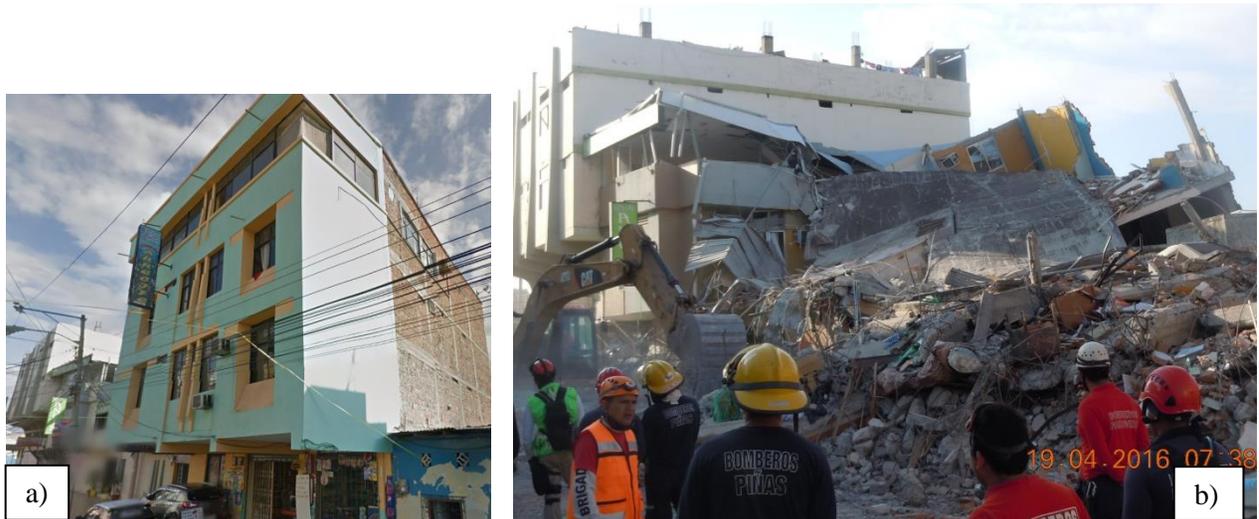
Hostal Arrecife y hostal El Ancla, avenida 105, entre calles 107 y 108

Observando fotos previas al sismo (Figura 3.3), se identifica que el hostal Arrecife era un edificio de cuatro niveles. Contaba con una estructuración a base de columnas de concreto y muros de mampostería. El colapso fue total y, lamentablemente, se perdieron varias vidas. El equipo de perros de búsqueda y rescatistas de la delegación mexicana trabajaron en los escombros de este edificio y, a las 8:40 de la mañana, recuperaron el primer cuerpo de un hombre (Figura 3.4).

**Figura 3.3 Hostal Arrecife y Hostal el Ancla, en Av. 105
a) foto previa al sismo (Google Maps®, 2016), b) colapso (Fotos LFC)**

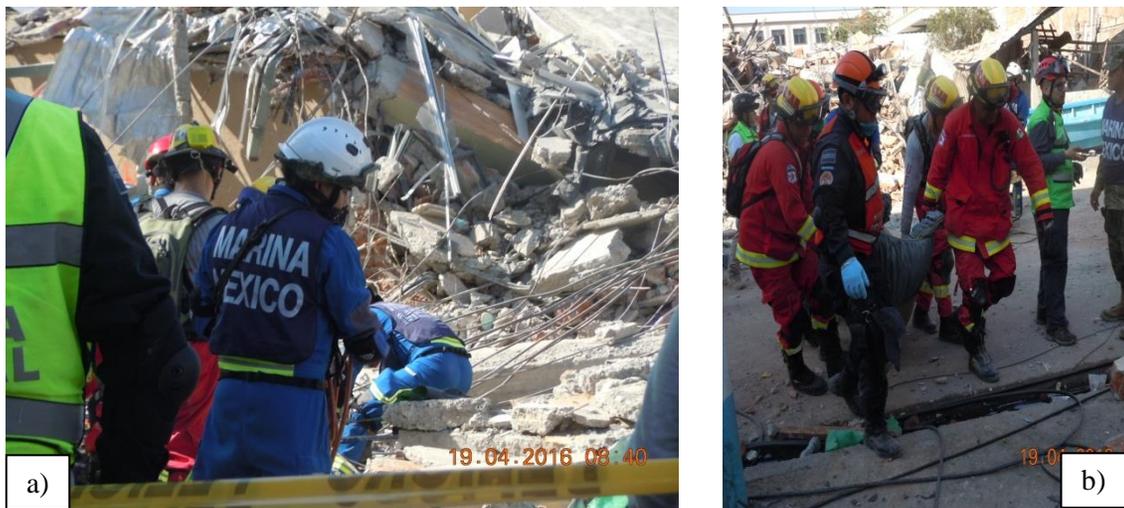
Figura 3.4 Hostal Arrecife a) Búsqueda de víctimas, b) recuperación de un cuerpo (Fotos LFC)

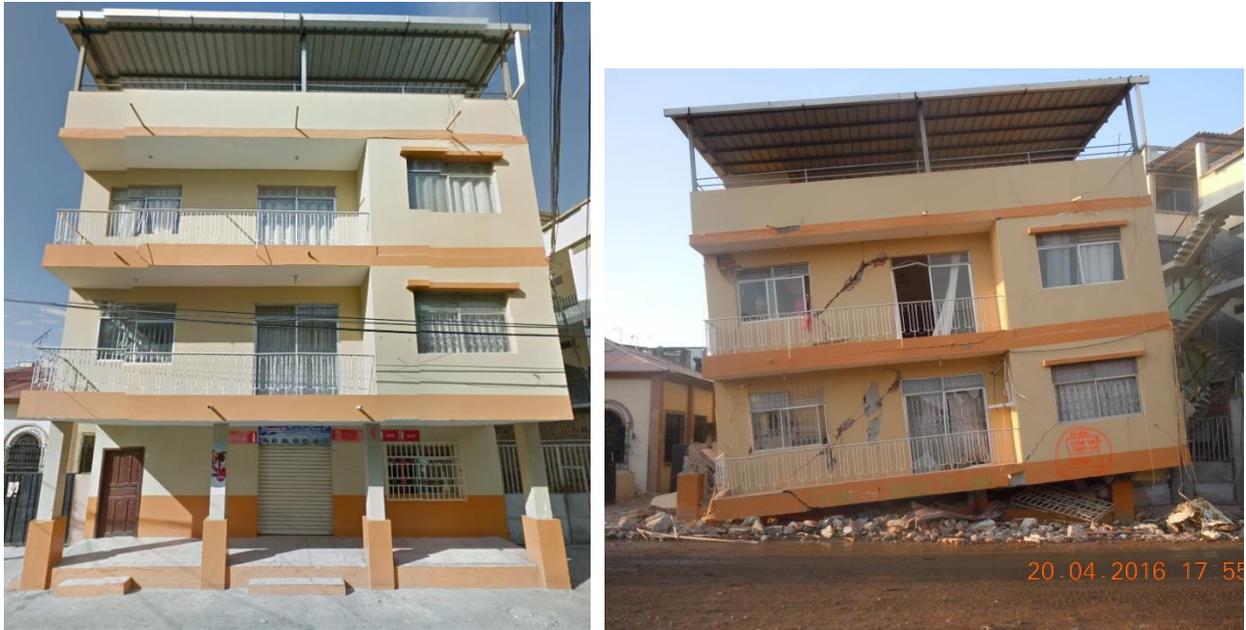
Casa color amarillo en avenida 105

Justo frente al hostal Arrecife se encontraba una edificación de tres niveles con uso habitacional en plantas superiores y probablemente algún negocio en planta baja. La edificación colapsó por planta baja débil como se muestra en la Figura 3.5.

Figura 3.5 Casa amarilla en avenida 105 a) foto previa al sismo (Google Maps®, 2016), b) colapso (Foto LFC)

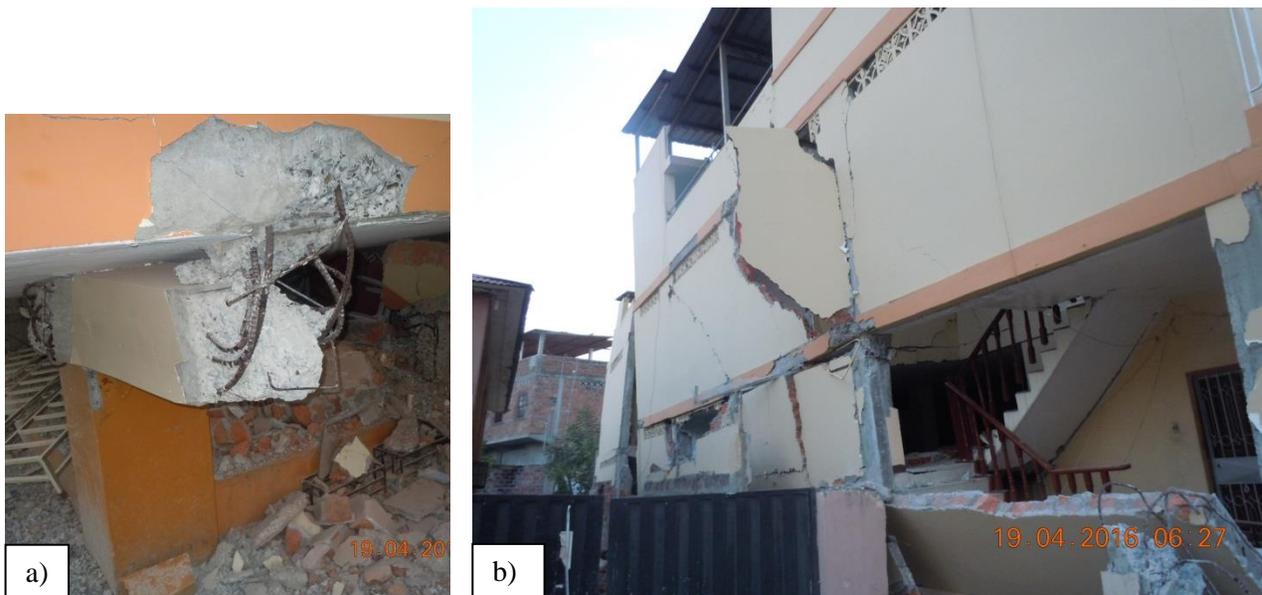
El sistema estructural corresponde al identificado en la mayoría de las construcciones, con una serie de columnas de concreto reforzado y losa plana, con muros de mampostería de piezas macizas de arcilla colocadas de canto. En el proceso constructivo las columnas se cuelan primero y se les dejan unos alambres a cada 30 cm que sobresalen 50 cm para conectar a los muros. En la Figura 3.6 a) se muestra un detalle del colapso de una columna de planta baja identificándose escaso acero longitudinal y transversal. Estas columnas tenían un ensanchamiento en su mitad inferior y fue arriba del mismo que se formó la articulación plástica. En la figura 3.6 b) se aprecia el sistema de columnas con muros de tabique delgado entre las mismas. Nótese un pedazo de muro que giró colgando de los alambres que lo conectan a la columna.

Figura 3.6 Vivienda en Av. 105 a) colapso de columna, b) vista del sistema estructural (Fotos LFC)

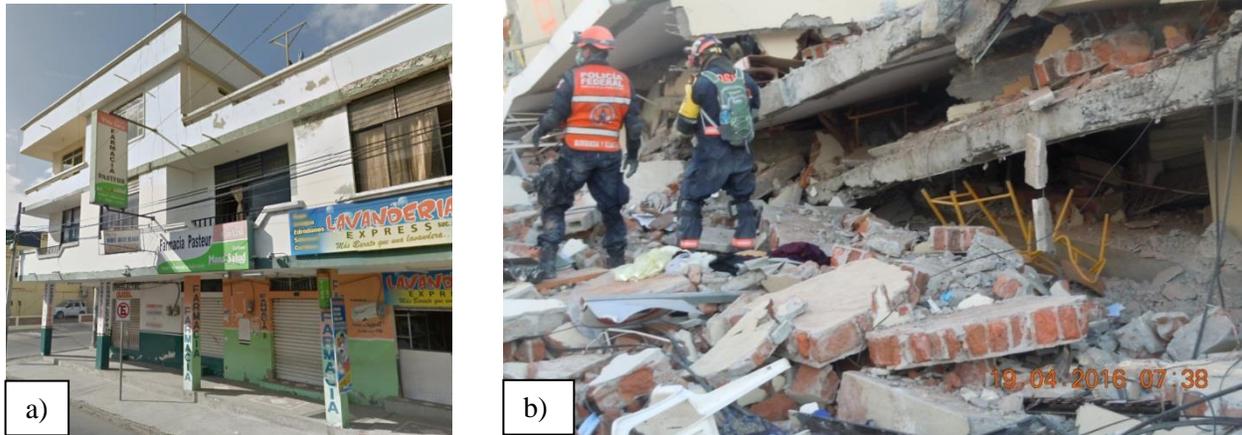
Edificio de la farmacia Pasteur, avenida 105 y calle 107

Se trataba de un edificio de dos niveles más un apéndice como tercer nivel en la esquina de la avenida 105 y la calle 107 (figura 3.7). El sistema estructural contaba con columnas de concreto y losas planas, así como muros de mampostería de tabiques de arcilla. Se identificó, como en otros casos, que la mampostería no estaba confinada, salvo la que quedaba entre columnas. El colapso fue por apilamiento de las losas.

Figura 3.7 Farmacia Pasteur en av. 105 a) foto previa al sismo (Google Maps®, 2016), b) colapso (Foto LFC)

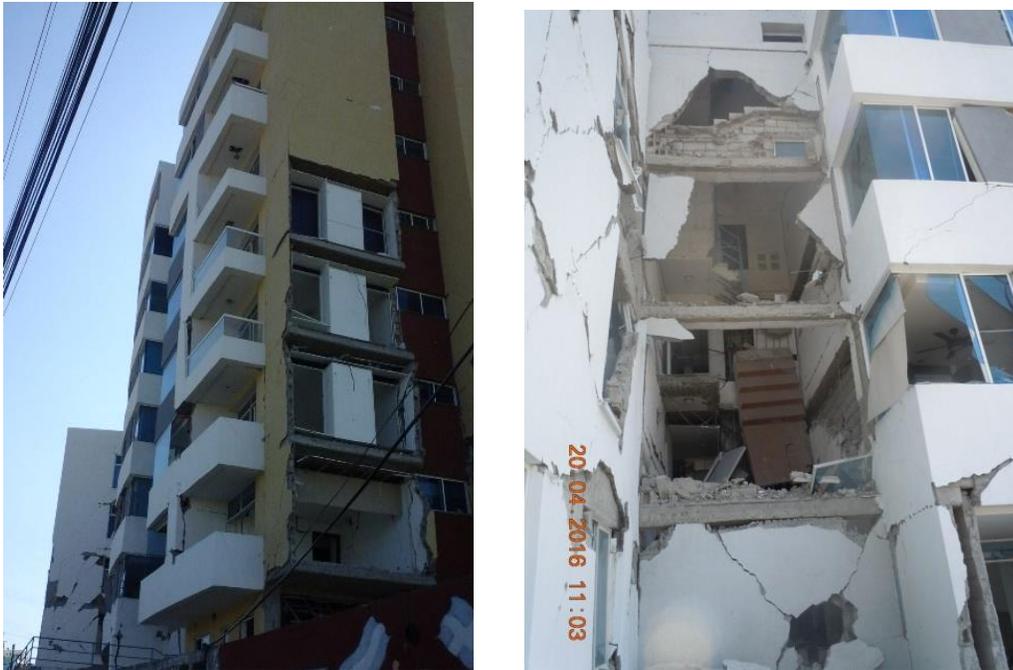
Edificio Nerea

Edificio de ocho niveles con sistema de marcos de vigas y columnas de concreto reforzado; se ubica en avenida Universidad 2, cerca de la esquina con Universidad 9 (figura 3.13). Presentó daño severo en muros de mampostería de bloque hueco de concreto; daño por flexión en algunas trabes formando mecanismo de trabe débil y columna fuerte, y con el colapso de las dos escaleras que existían. Se consideró que, en general, la estructura de concreto puede ser reparada, y las escaleras deberán ser reconstruidas. Se clasificó como daño severo por el colapso parcial y el daño estructural presente en el edificio (figura 3.14).

Figura 3.14 Edificio Nerea, en Manta (Fotos LFC)

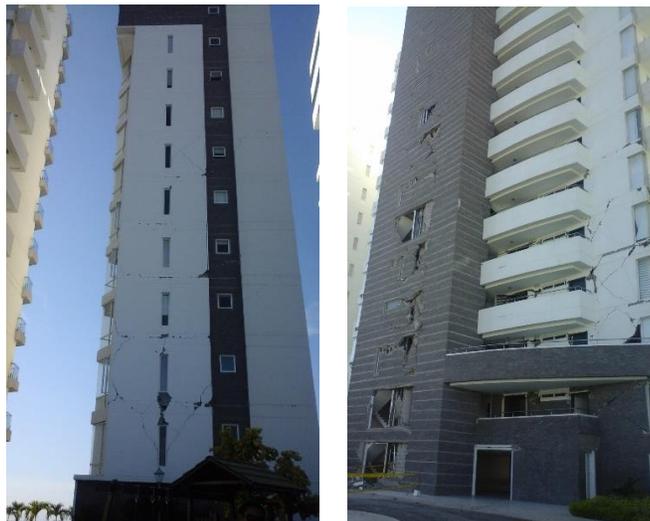
Edificios Mykonos

Este conjunto se compone de tres torres, Torre A y Torre B, ambas de 11 niveles, y entre ellas dos se encuentra la Torre C, de 14 niveles (figura 3.15). Está estructurado con marcos de vigas y columnas de concreto reforzado. Presentó daño severo en muros de mampostería pero la estructura de concreto se encontró sana. Se clasificaron con daño medio y con la recomendación de que se proponga un proyecto de reparación y refuerzo.

Figura 3.15 Edificios Mykonos, en Manta (Fotos LFC)

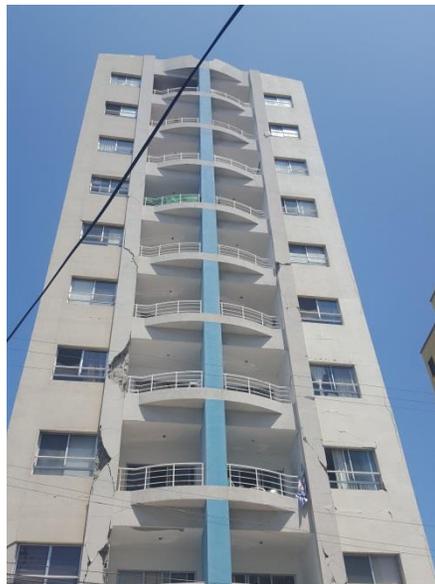
Edificio Torre Marina

Edificio de uso habitacional, de 10 niveles y dos sótanos, ubicado en la Av. 24 calle M1 (figura 3.17). La estructura está compuesta por columnas y vigas de concreto reforzado, formando marcos en ambas direcciones. El sistema de piso está conformado por una losa maciza de concreto. Sólo se presentó daño en mamposterías que sirven de fachadas y muros divisorios, instalaciones eléctricas e hidrosanitarias, la estructura principal de soporte se encuentra sana.

Figura 3.17 Edificio Torre Marina, en Manta (Foto FBT)

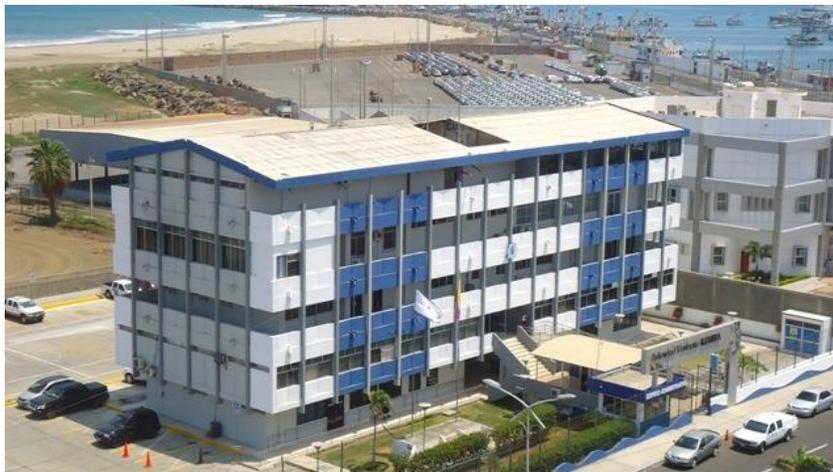
Es la dependencia o instancia bajo concesión que opera y administra los servicios del puerto de la ciudad de Manta (figura 3.19). La estructura es un edificio de más de 30 años de antigüedad, con cinco niveles. Los primeros cuatro niveles sirven de oficinas para la Autoridad Portuaria de Manta y el último alberga el archivo de documentos. La estructura del edificio es de concreto reforzado, el sistema estructural se conforma de columnas de concreto y losa plana. Durante el sismo la estructura presentó grandes desplazamientos, dañándose las mamposterías que sirven de muros divisorios, así como los plafones y las escaleras. Estructuralmente, se presentaron daños ligeros en algunas de las columnas.

Figura 3.19 Edificio de la Autoridad Portuaria de Manta (Foto FBT)

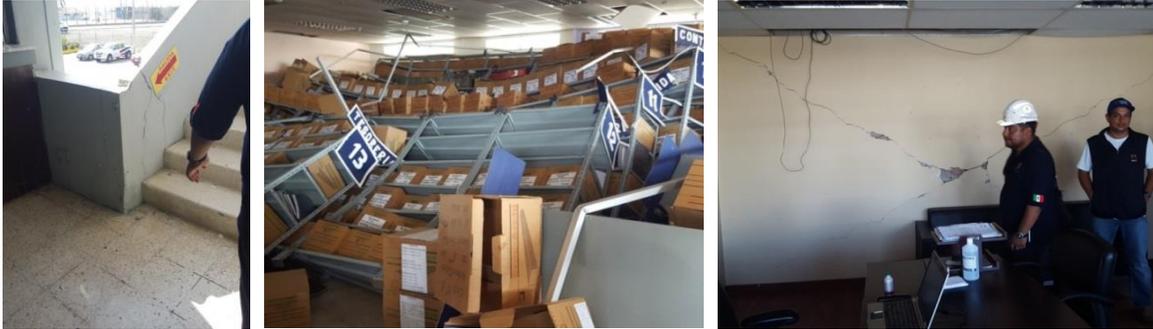
Durante la inspección se observó que el último piso tenía sobrecarga debido al peso de los archivos documentales, además de que los estantes de los mismos no contaban con un adecuado sistema de anclaje que impidiera su volteo (figura 3.20).

Figura 3.20 Daños observados en el edificio de la Autoridad Portuaria de Manta (Fotos FBT)

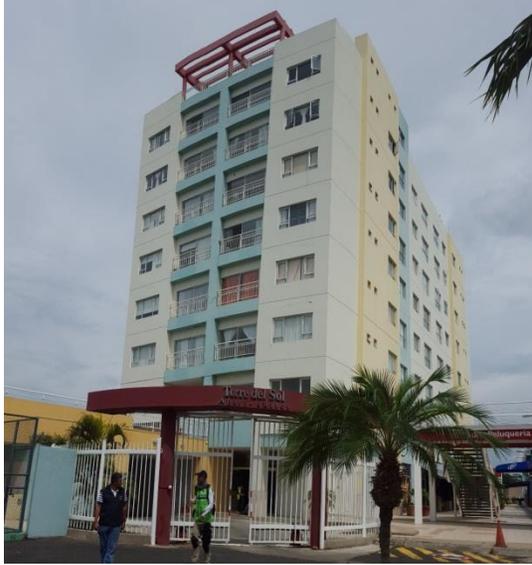
Edificio de ocho niveles y un sótano de estacionamiento, de uso habitacional con 10 años de antigüedad (figura 3.22). Se presentaron daños medios en muros de mampostería de bloques huecos de concreto, tanto internos como externos. La estructura principal está resuelta con columnas y vigas formando

marcos de concreto, el estado de la edificación al momento de la inspección fue bueno. Se recomendó reparar todos los muros de mampostería y dejar una junta de aproximadamente 2.5 cm con respecto a los marcos de concreto.

Figura 3.22 Torre del Sol, en Manta (Foto FBT)

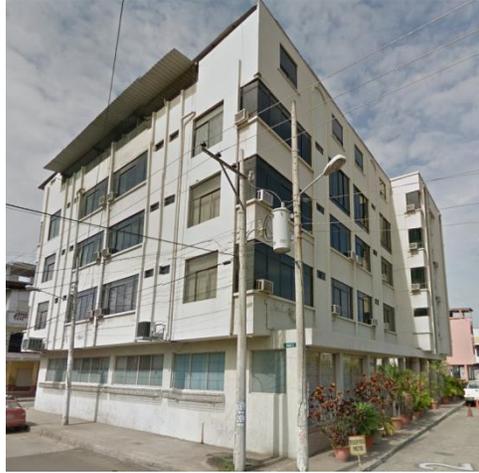
Edificación de cinco niveles ubicada en calle 2 esquina avenida 11 (figuras 3.24, 3.25 y 3.26). Colapso completo de la planta baja. Los cuatro niveles superiores quedaron inclinados hacia la calle 2. Se acordonó la calle prohibiendo el paso de vehículos.

Figura 3.24 Hotel Lun Fun antes del sismo, en Manta (Google Maps®, 2016)

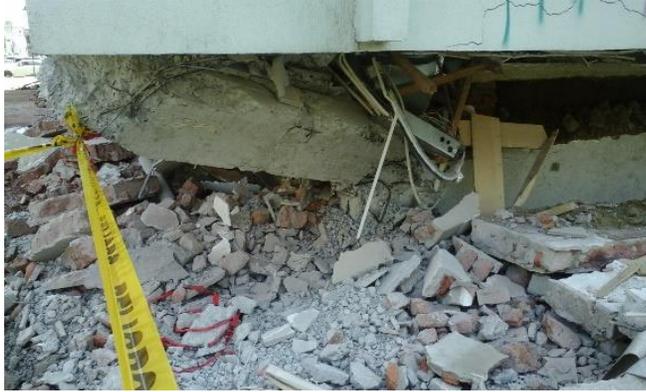
Figura 3.26 Detalle del colapso, Hotel Lun Fun, en Manta (Foto LFC)

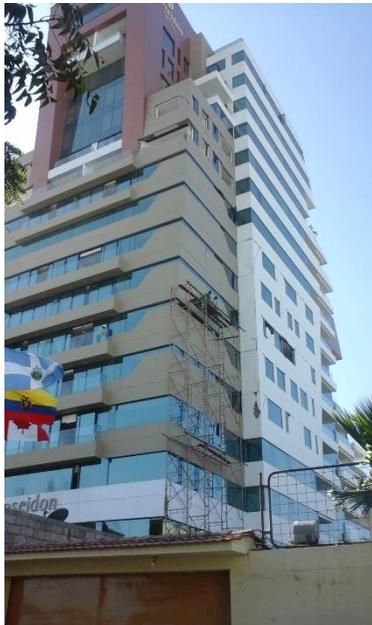
Figura 3.27 Hotel Poseidón, en Manta (Foto LFC)

El edificio está constituido de 17 niveles y cuatro sótanos, ubicado en la Vía Barbasquillo km 1.5 (figura 3.27). Fue terminado de construir hacía un año. Está resuelto con estructura de acero, con columnas de sección compuesta como cajón cuadrado de acero rellenas de concreto, y vigas de sección 'I', así como losas de concreto reforzado sobre lámina de acero conocidas localmente como tipo novacero (en México: losacero). Presentó daño medio a severo en muros de mampostería en la fachada, aunque la estructura principal se encontró sana.

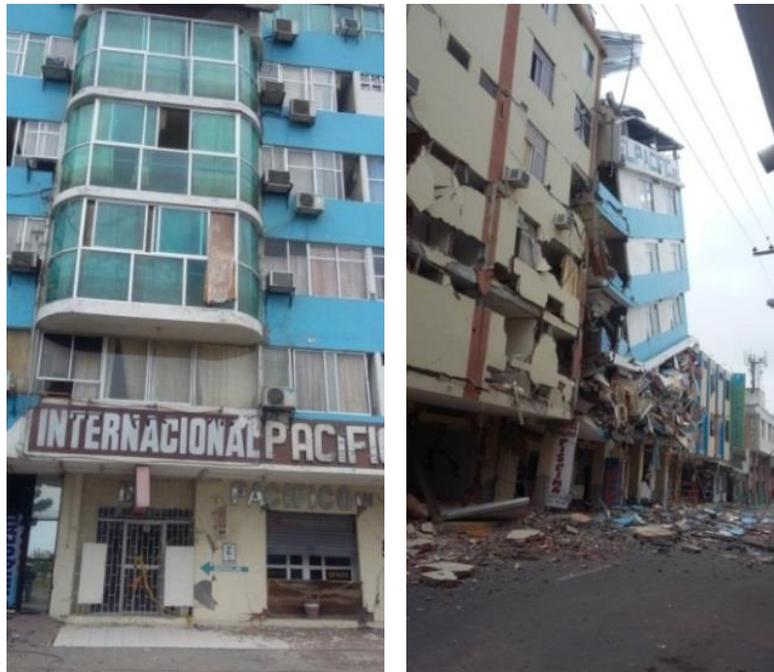
El edificio cuenta con dos cuerpos, cada uno con ocho niveles, fueron estructurados a base de columnas y losas planas de concreto reforzado con muros divisorios de mampostería (figura 3.28). El hotel se encontró parcialmente colapsado, ya que uno de los cuerpos fue totalmente dañado; se recomendó demoler la parte afectada y revisar a fondo la estructura restante.

Figura 3.28 Hotel Pacífico Internacional, colapso total de un cuerpo, en Manta (Fotos SBB)

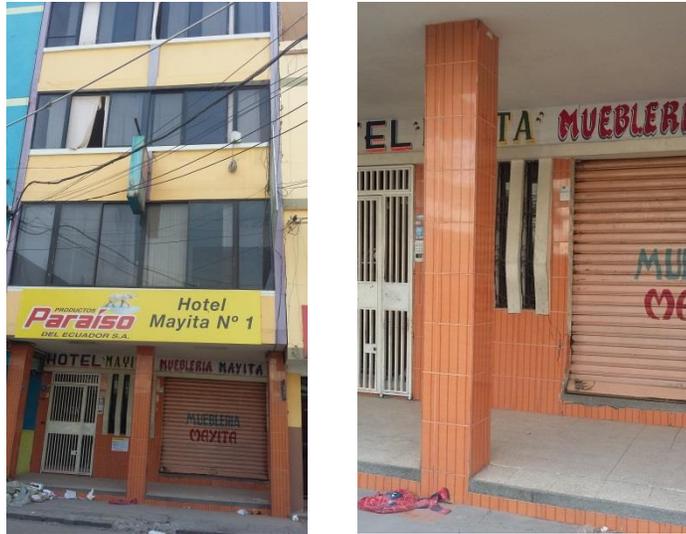
Edificio de seis niveles estructurado a base de columnas y losas planas de concreto con muros divisorios de mampostería. Sólo se observó daño en los muros de la planta baja y ninguno en las columnas por lo que se considera que no se compromete su estabilidad; se recomendó su uso sólo hasta reparar dichos daños (figura 3.30).

Figura 3.30 Hotel Mayita, daño en muros, en Manta (Fotos SBB)

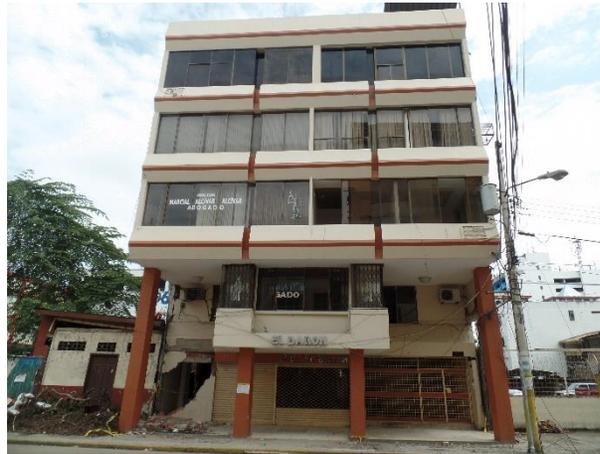
Figura 3.17 Edificio El Barón, en Manta (Foto MACP)

Edificio de oficinas y despachos de abogados, de cinco niveles de columnas de concreto y losa plana. Se observó daño severo en los muros de mampostería, pero sin daño en la estructura de concreto. Se recomendó verificar la inclinación del edificio ya que se estimó un desplomo de aproximadamente dos grados (figura 3.32).

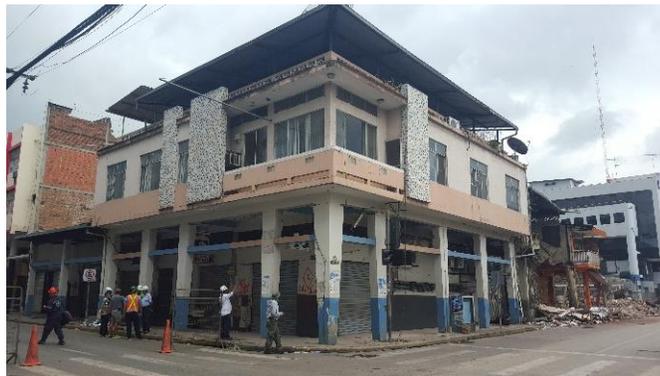
Figura 3.18 Papelería e imprenta, en Manta (Foto FBT)

Edificio de uso comercial en la planta baja (papelería e imprenta) y uso habitacional en los pisos superiores, el edificio contaba con tres niveles incluyendo un mezanine en la planta baja que era de doble altura. Se presentó daño en los extremos de las columnas de fachada por articulación plástica y en columna corta en zona de muros y en mezanine, así como daño en muros de mampostería. Se concluyó que es estable y puede accederse con restricción para recuperación de mercancía. Se recomendó consultar a alguna empresa de ingeniería para estudiar su posible reparación (figura 3.33).

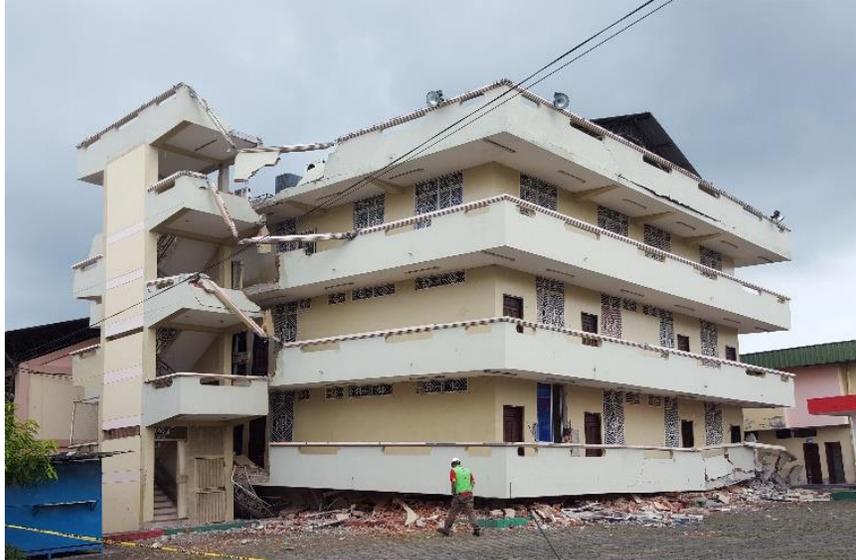
Se revisaron cinco estructuras en la Federación Deportiva de Manabí (figura 3.34). La primera, un edificio de cuatro niveles con colapso total de la planta baja, quedando apilado. El inmueble deberá demolerse, se recomendó tomar precauciones en caso de permitir el ingreso ya que el acceso para recuperar contenidos sería riesgoso.

Figura 3.34 Colapso de edificio de dormitorios de la Federación Deportiva de Manabí, en Manta (Foto FBT)

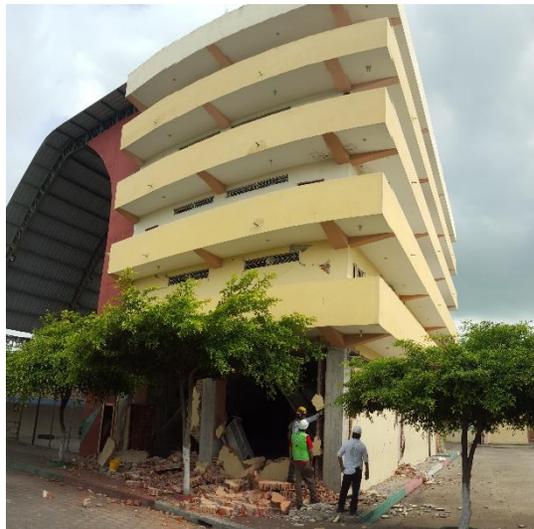
Figura 3.35 Edificio de Escalada de la Federación Deportiva de Manabí, en Manta (Foto FBT)

En la Federación se revisó también el edificio de escalada de cinco niveles, de uso de bodega y áreas interiores adaptadas para escalar, y el uso del muro exterior para zona de escalada bajo una techumbre de estructura metálica (figura 3.35). Se identificó daño severo en muros de mampostería y formación de articulaciones plásticas en los extremos de las columnas de planta baja. Se apreció posible inclinación de las columnas del primer nivel. Se considera con daño moderado en la estructura; el edificio es estable para recuperación de contenidos. Se recomendó consultar a alguna empresa de ingeniería para la reparación.

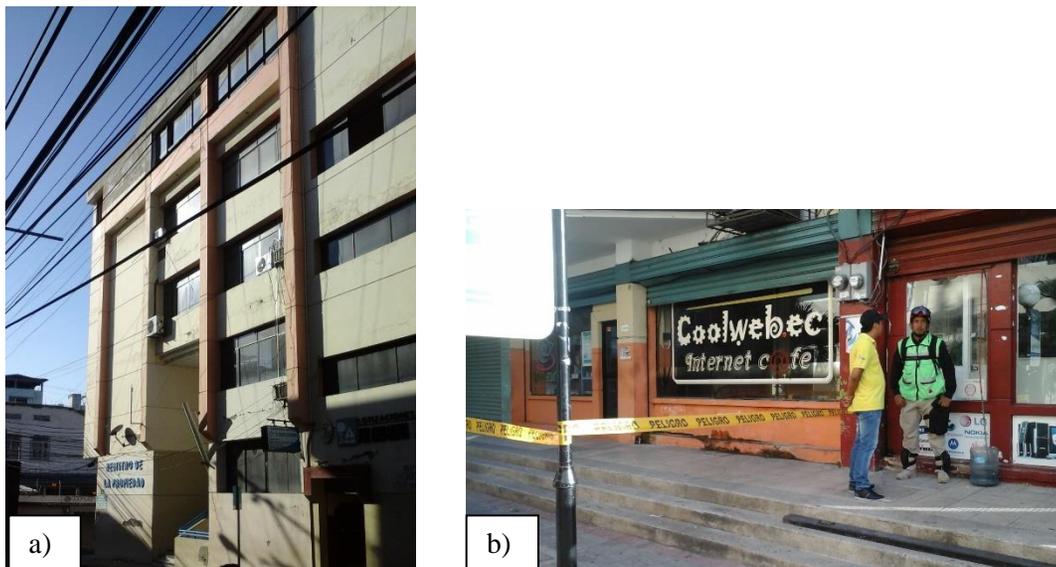
Ubicadas en avenida 4 y calle 11; el edificio de seis pisos se encuentra en una calle inclinada por lo que el primer piso queda a nivel de calle en uno de sus lados (figura 3.36). Se identificó la estructura de concreto sin daño, a pesar de que algunos elementos tipo columna aparentaban estar dañados siendo estos,

aparentemente, ductos de instalaciones. Se acordonó la esquina de avenida 3 y calle 11 por el riesgo de caída de objetos (figura 3.37).

Figura 3.37 Oficinas del Registro de la Propiedad visto en su fachada principal (sur) (a) y comercios en la calle posterior (b), en Manta (Fotos LFC)

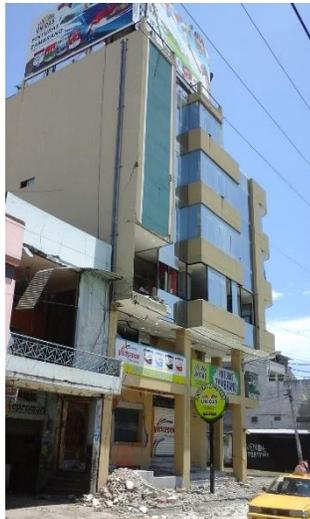
Figura 3.39 Edificio de Pinturas Zambrano, en Manta (Foto LFC)

Edificio comercial Pinturas Zambrano de cinco pisos y un apéndice en azotea (figura 3.39). Los muros de mampostería de bloque hueco de concreto sufrieron daño severo en los primeros tres niveles. La estructura de concreto mostró signos de aplastamiento en la base de las columnas en su fachada sur, así como la apreciación de un posible desplomo o inclinación del edificio hacia el sur. Se recomendó realizar un estudio estructural para proponer un proyecto de rehabilitación.

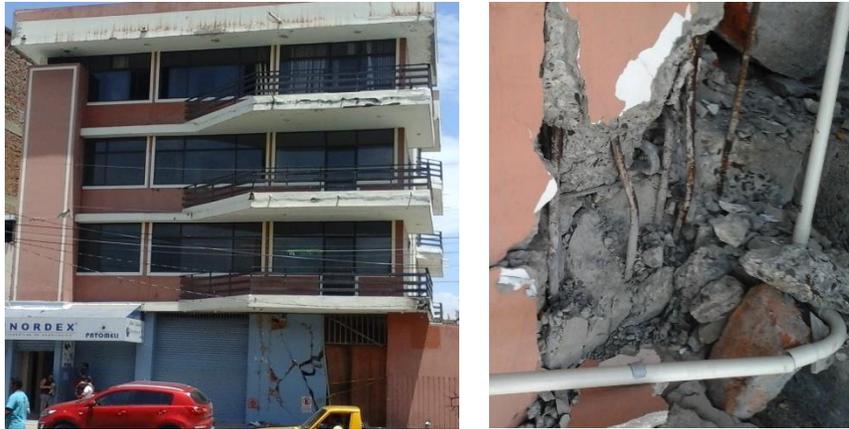
Figura 3.42 Edificio Chávez, en Manta (Fotos LFC)

Ubicado en avenida 4 de noviembre y calle J1, tiene uso de comercio en planta baja y vivienda (figura 3.42). Con estructura de concreto y muros de mampostería. Los muros de mampostería sufrieron daño severo, además se presentó daño severo en el extremo inferior de una columna de la fachada posterior así como daño por columna corta en dicha fachada. El edificio es aparentemente estable y factible de rehabilitar.

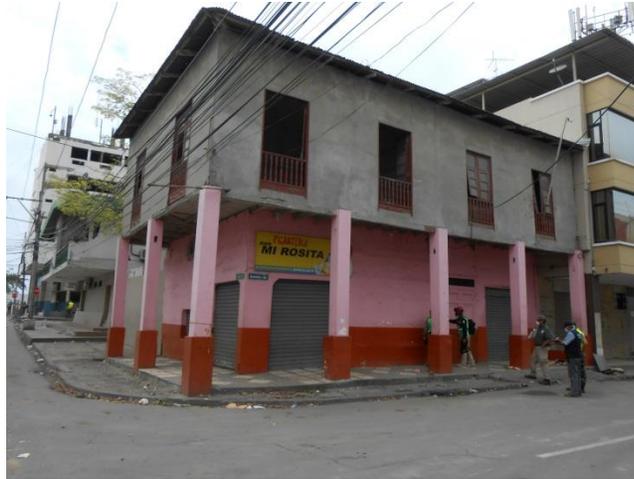
Figura 3.46 Inmueble de la tortillería Mi Rosita, en Manta (Foto VSVO)

Inmueble de uso comercial y habitacional de dos niveles con cubierta de azotea ligera, ubicado en esquina. Se observa por el exterior del inmueble agrietamiento en muros de la fachada (madera con mortero), además las vigas de madera ya están dañadas, por lo que no garantiza un nivel de seguridad adecuado (figura 3.46).

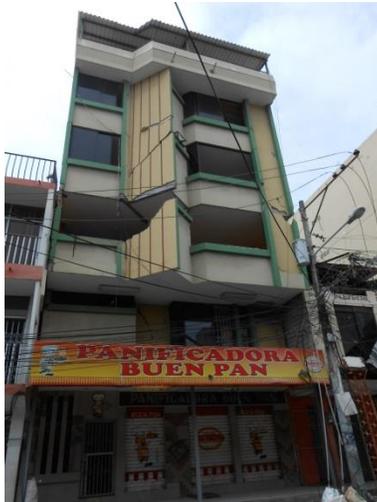
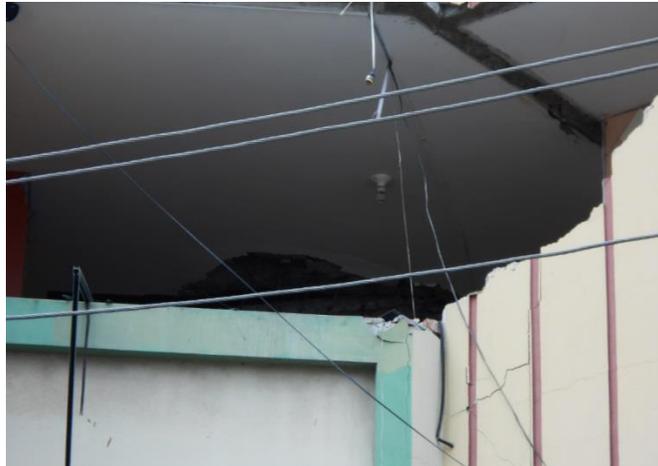
Figura 3.47 Panificadora Buen Pan, en Manta (Fotos VSVO)

Inmueble de uso comercial y habitacional de cinco niveles y terraza con techumbre ligera en la azotea, formado por muros de mampostería y losas planas, se observa agrietamiento en muros de la fachada principal y desprendimiento de fragmentos de muros de mampostería. También se observó colapso parcial en losa del tercer nivel, resultando que la edificación no presenta un nivel adecuado de seguridad (figura 3.47).

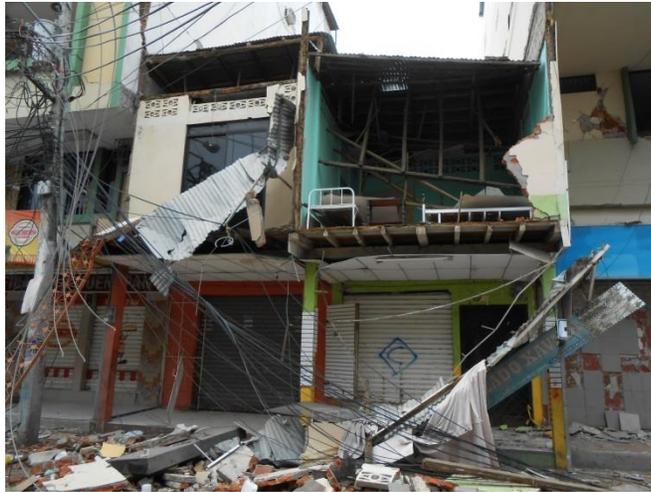
Figura 3.48 Inmueble comercial-habitacional, en Manta (Foto VSVO)

Inmueble de uso comercial y habitacional de dos niveles y azotea con cubierta ligera construida con madera y mampostería. Se observó colapso de muro de fachada y algunos segmentos de soporte de la cubierta de techo, identificando el resto de la estructura como aparentemente sana (figura 3.48).

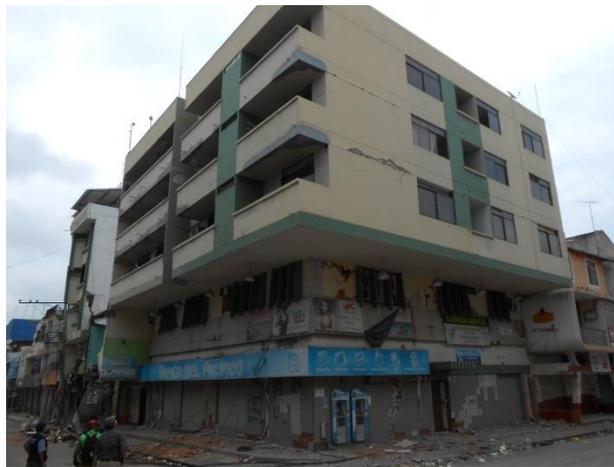
Figura 3.49 Inmueble comercial-habitacional, en Manta (Foto VSVO)

Otro inmueble de uso comercial y habitacional revisado contaba con cinco niveles y azotea, formado por elementos de concreto y muros de mampostería (figura 3.49); se observó agrietamiento en un muro de la fachada principal, así como desprendimiento de acabados en el nivel 1. De la inspección visual del exterior del inmueble se determinó como estructura que no pone en riesgo la seguridad de sus ocupantes; al entrar se recomendó hacerlo con precaución, así como solicitar un estudio a detalle por un especialista local.

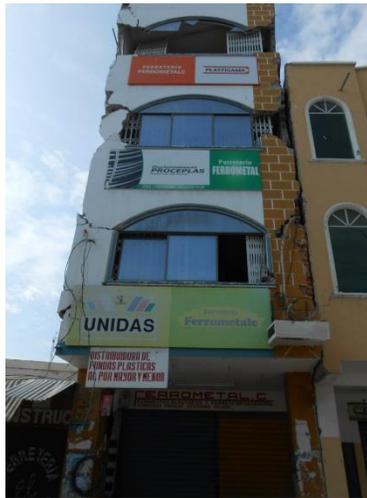
Figura 3.21 Edificio de uso comercial, en Manta (Foto VSVO)

Inmueble de uso comercial de cinco niveles, formado por columnas, muros de mampostería y losas planas, muy esbelto. Se observó agrietamiento en muros de fachada, además de presentar desplomo lateral, poniendo en riesgo la seguridad estructural (figura 3.51).

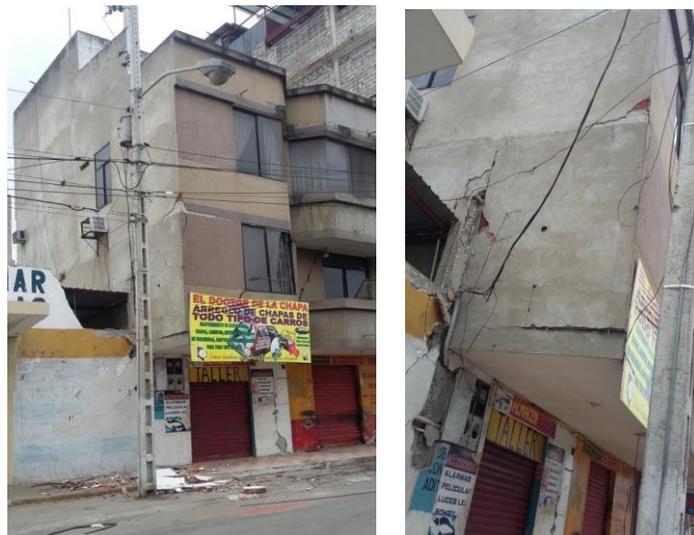
Edificio de cuatro niveles, estructurado a base de columnas y losas planas con muros divisorios de mampostería, se observó daño leve en una de las columnas y severo en uno de los muros de la fachada lateral, por lo que se recomendó no utilizarlo hasta su total reparación (figura 3.53).

Figura 3.53 Doctor de la Chapa, daño severo en un muro, en Manta (Foto SBB)

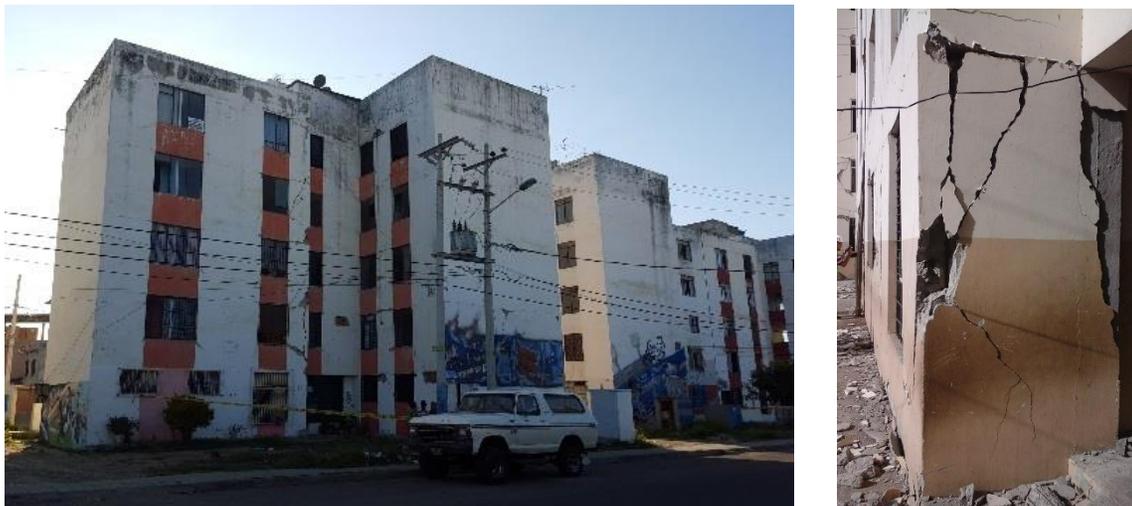
Figura 3.61 Edificios multifamiliares en El Palmar, en Manta (Fotos LFC)

Unidad habitacional en avenida Segunda, en el barrio El Palmar. Consta de 11 edificios, uno aislado y los demás agrupados de dos en dos, como cuerpos separados por junta constructiva, simétricos entre sí (figura 3.61). Se estructuraron por medio de muros de mampostería con columnas de confinamiento de concreto reforzado. Por el sistema constructivo y por el modo de falla, el comportamiento es más representativo de muros de carga de mampostería, aunque las columnas le dan estabilidad vertical.

Se encontraron daños severos por cortante en los muros de planta baja en forma generalizada, así como daño de menor grado, según se iba subiendo en los niveles. Se observaron zonas como intersecciones de muros sin refuerzo. El daño es severo aunque es factible la reparación y refuerzo.

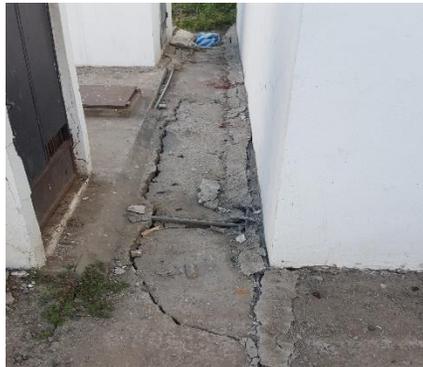
Se observaron también fallas de la cimentación en dos de los edificios departamentales por la presencia de agrietamiento de la banqueta alrededor de unos de los edificios, con hundimiento estimado de hasta 10 cm de la estructura (figura 3.63). Este caso debe ser revisado por un estudio geotécnico y considerar una posible recimentación o la demolición.

Figura 3.63 Detalle de falla de cimentación en edificio El Palmar, en Manta (Foto FBT)

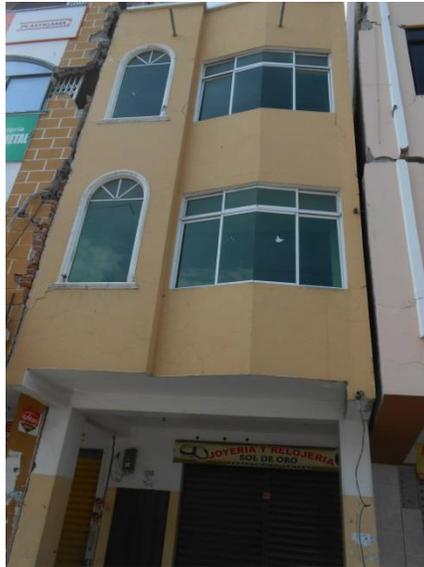
Figura 3.64 Inmueble Comercial, en Manta (Foto VSVO)

Edificio comercial y vivienda, cuenta con tres niveles formado por columnas, traveses, muros de mampostería, ubicado entre dos construcciones que presentan daño (figura 3.64). Aparentemente no presenta daño en mamposterías exteriores, observándose un desplomo; será recomendable un estudio a detalle a través de un especialista local.

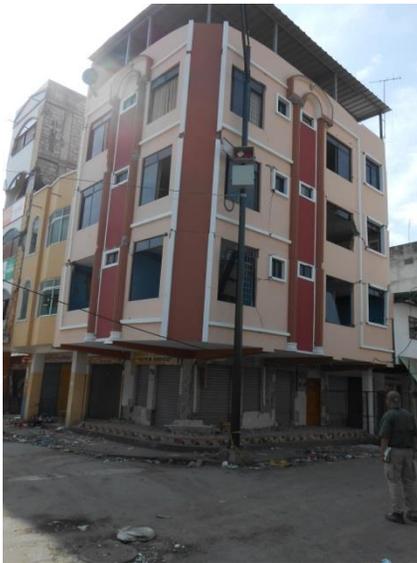
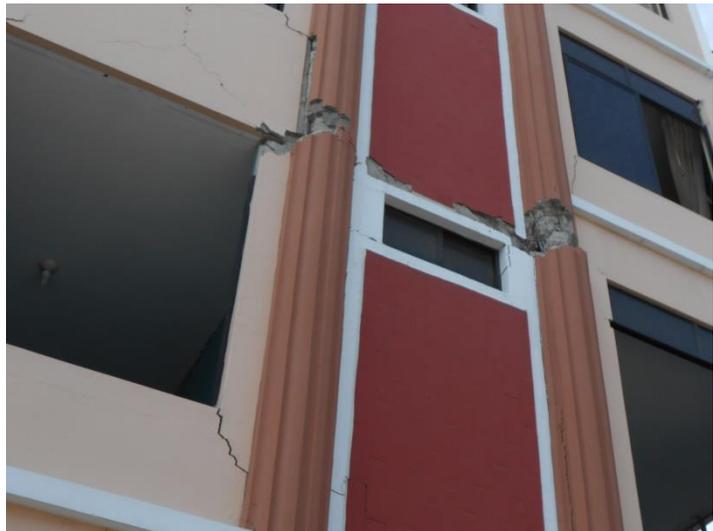
Figura 3.65 Inmueble Comercial-habitacional, en Manta (Foto VSVO)

Inmueble de uso comercial y habitacional de cuatro niveles y terraza, ubicado en esquina, formado por columnas, travesaños y muros de mampostería (figura 3.65). Se observa agrietamiento en muros de fachada y formación de articulaciones en los extremos de las columnas, además de estar desplomado, poniendo en riesgo la seguridad estructural.

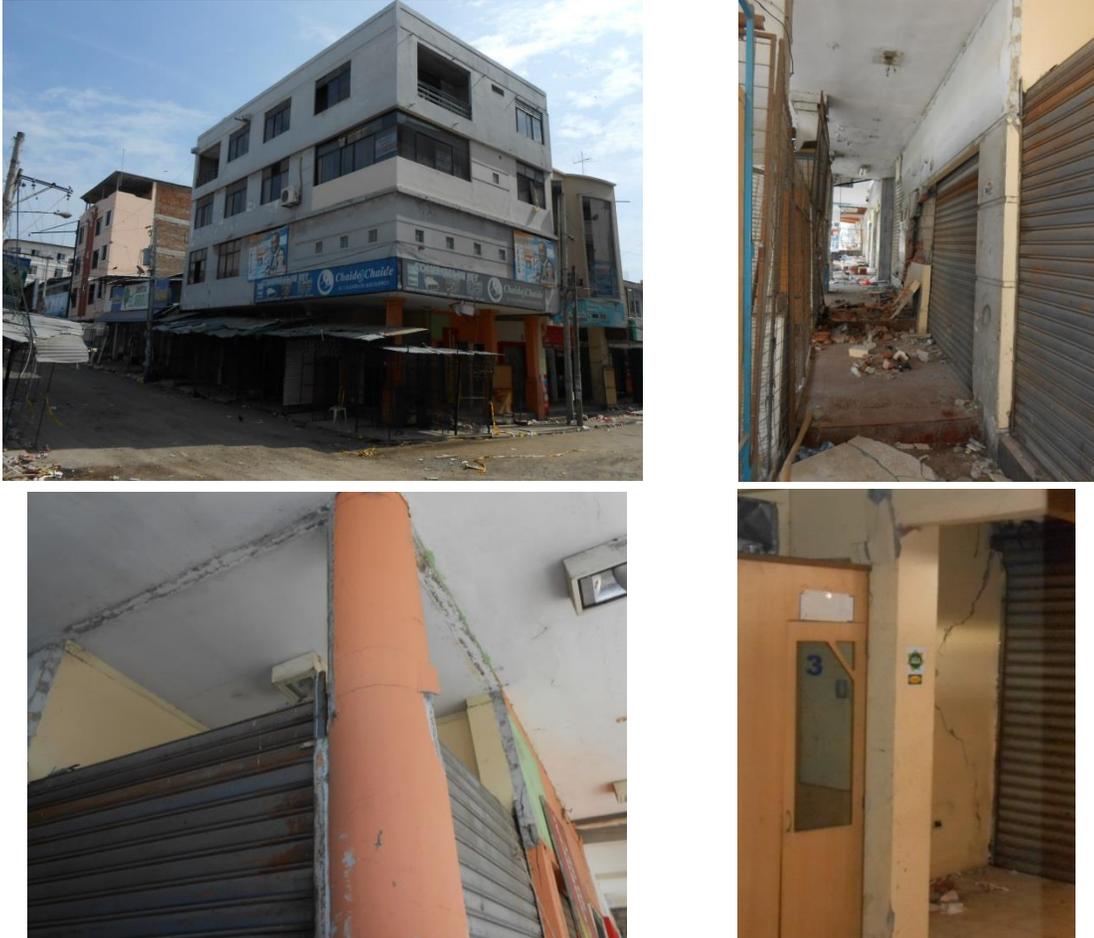
Figura 3.66 Inmueble comercial-habitacional, en Manta (Fotos VSVO)

Edificio comercial y vivienda (figura 3.66), cuenta con cuatro niveles ubicado en esquina, formado por columnas y muros de mampostería. Se observa desplome en muros, agrietamiento en muros exteriores e interiores del nivel uno; se recomienda un estudio a detalle para determinar su nivel de seguridad estructural

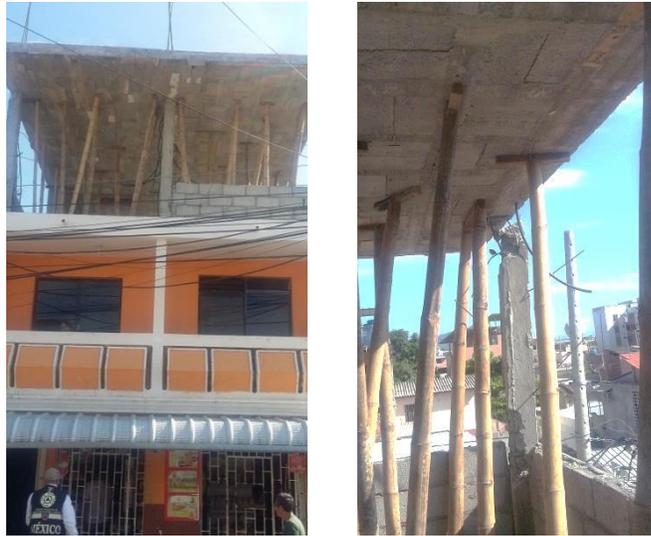
Edificio de tres niveles, estructurado a base de columnas y losas planas con muros divisorios de mampostería, presenta daño severo en columnas de tercer nivel, por la formación de columna corta. Se recomendó demoler el último de los niveles para evitar el colapso en un futuro sismo (figura 3.69).

Figura 3.69 Casa habitación, daño severo en columnas, en Manta (Fotos SBB)

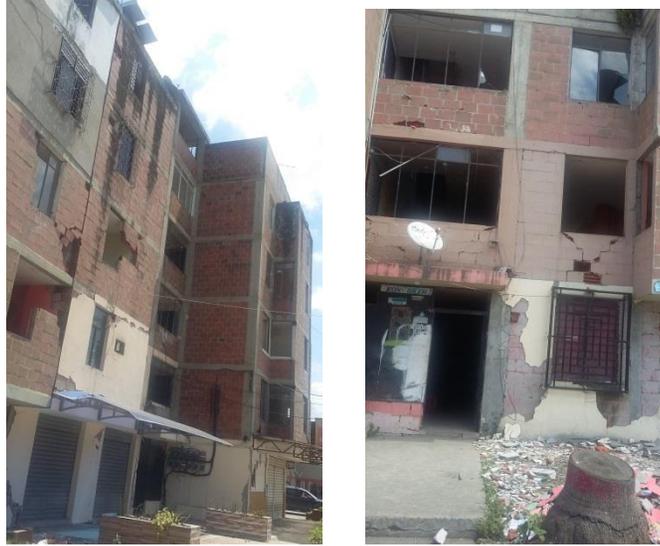
Edificios de cinco niveles, estructurados a base de muros de mampostería confinados por castillos grandes (figura 3.71). Este sistema puede considerarse también como compuesto por columnas y losas planas y con muros de relleno de mampostería. Sólo en uno de los edificios se detectó daño en la mayoría de los muros y se recomendó demoler y restituir de manera adecuada cada uno de los elementos dañados, así como rigidizar la estructura.

Figura 3.71 Los Tamarindos, daño severo en muros, en Manta (Fotos SBB)

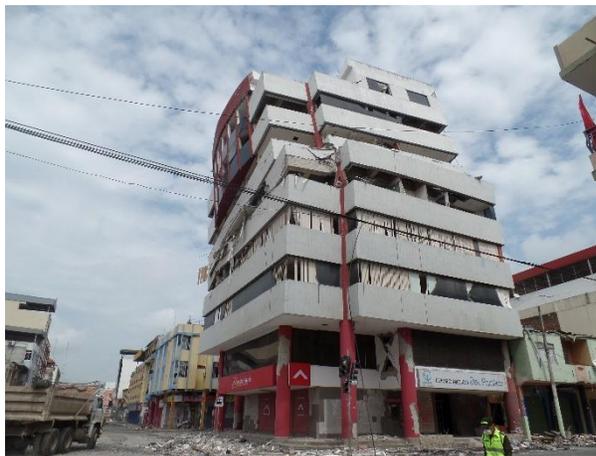
Figura 3.72 Centro médico del Pacífico, en Manta (Foto MACP)

Edificio de nueve niveles con estructura de concreto; el daño fue por colapso en pisos intermedios quedando fuertemente inclinado hacia la calle en los cinco pisos superiores (figura 3.72). Debe ser demolido, aunque el procedimiento es sumamente complejo. La opción de usar explosivos deberá ser analizada por especialistas en ese campo.

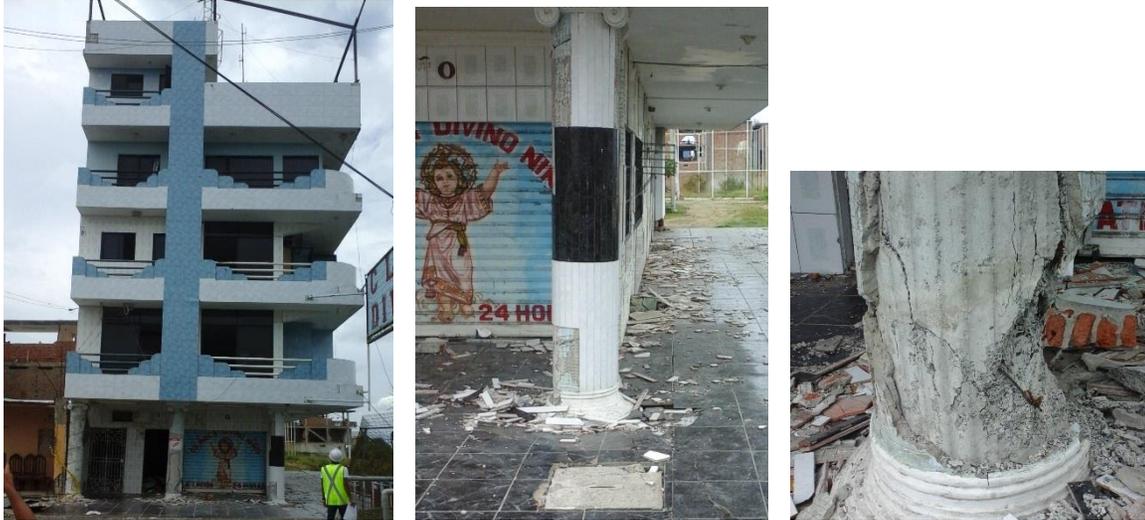
Figura 3.73 Clínica del Divino Niño, Manta (Fotos LFC)

Ubicado al final de la avenida 23, en la ladera de la colina (bajo la cual pasa la avenida de la Cultura). Edificio de concreto de cinco pisos que ya había sido revisado y clasificado para demolición (figura 3.73). Presentó falla de cimentación del lado de la ladera, sobre la cual el terreno y alrededores se encuentran fallados y desplazados, además de daño severo en columnas y una fuerte inclinación del edificio hacia dicha ladera. Se acordonó la zona. Se recomendó su demolición debido a que pone en riesgo a la vivienda vecina de un nivel, que sigue ocupada.

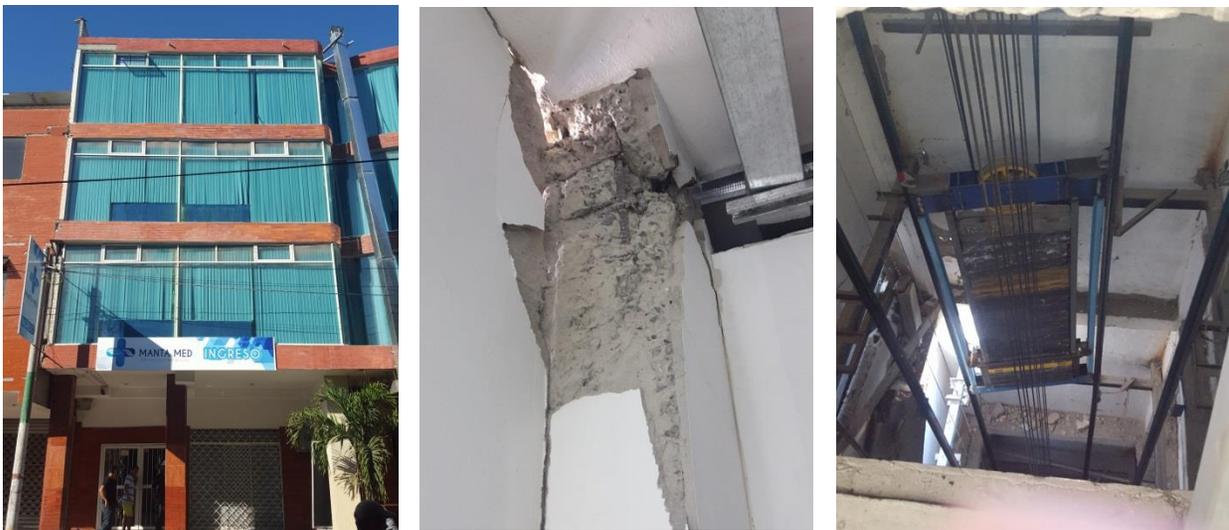
El edificio cuenta con cuatro niveles cuya función es brindar servicios básicos de salud. La estructura de concreto está soportada por columnas de sección constante en toda su altura, y sistema de piso resuelto con losa plana (figura 3.74). El daño estructural se concentró en las columnas de nivel superior, formando articulaciones plásticas en la vecindad de la unión con la losa, además de que varios de los muros divisorios de todos los niveles presentaron agrietamientos con anchos mayores a 1 cm. Derivado de los grandes desplazamientos que presentó el inmueble el elevador mostró daños, quedando temporalmente fuera de servicio. La estructura necesita una evaluación y un programa de reforzamiento estructural.

Figura 3.74 Clínica Manta MED, Manta (Fotos FBT)

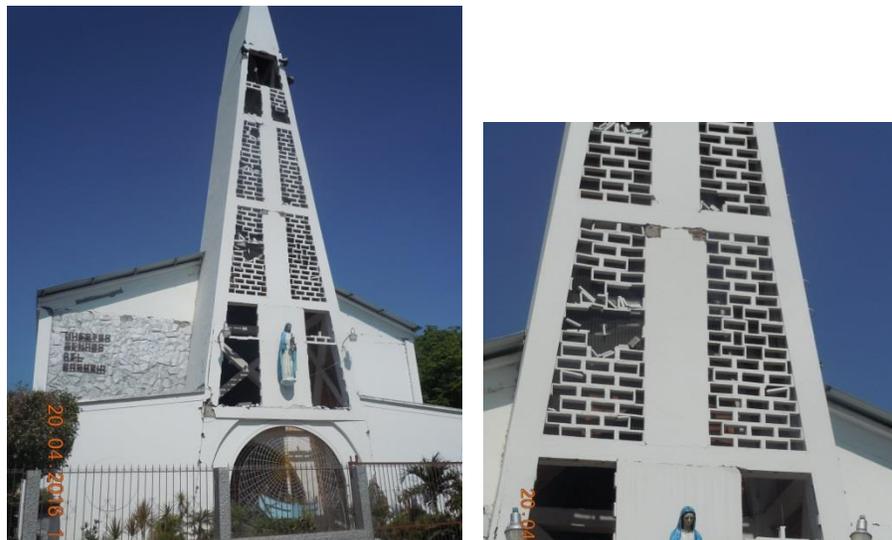
Se ubica en avenida 105 esquina con calle 106. Se inspeccionó exteriormente, identificándose daño en muro de celosía que llenaba los huecos tipo ventana en un elemento tipo torre de forma triangular en elevación, al centro de la fachada principal (figura 3.77).

Figura 3.77 Iglesia de Nuestra Señora del Rosario, en Manta (Fotos LFC)

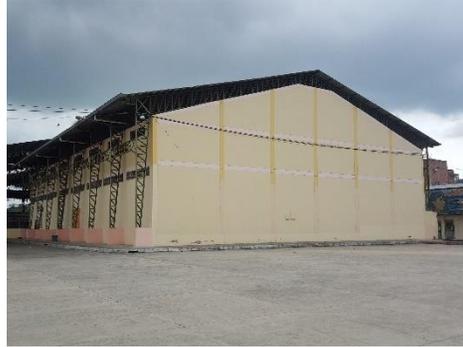
Se revisaron dos estructuras para gimnasios de la Federación Deportiva de Manabí, donde se identificó la inclinación severa de los muros en los extremos (muro tapón) en la parte superior al centro de dichos muros, los cuales deberán reconstruirse (figura 3.78).

Figura 3.78 Nave para gimnasio, Federación Deportiva, en Manta (Foto FBT)
