Sistema Nacional de Protección Civil Centro Nacional de Prevención de Desastres

REPORTE DE LA VISITA A LA ZONA DE DESASTRE POR EL SISMO DE MW 7.8 DEL 16 DE ABRIL DE 2016 EN LAS COSTAS DE LA REPÚBLICA DEL ECUADOR

Noviembre de 2016

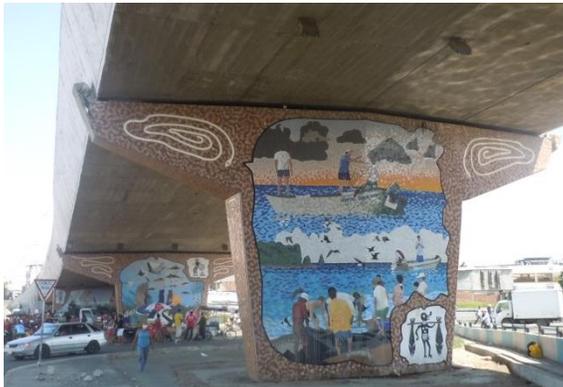
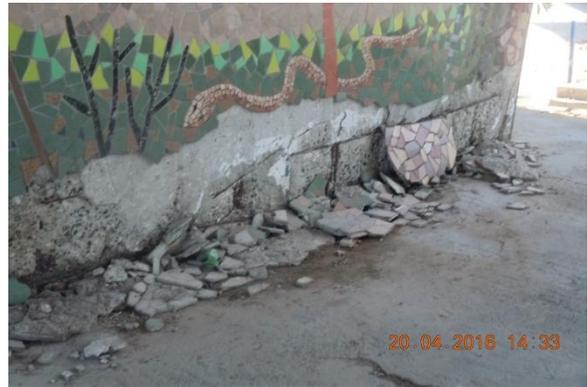
Es un puente vehicular de la avenida 4 de noviembre, de cuatro carriles, que permite el cruce del río Manta (figuras 3.79 y 3.80). Cuenta con aproximadamente 220 m de longitud más los terraplenes de acceso; cuatro apoyos intermedios: el primero, del lado sur, es un muro de concreto y los otros tres son columnas anchas con cabezal para recibir la sección cajón de la superestructura. El daño se observó en los toques laterales de los cabezales, así como en la base de la pila norte.

Figura 3.79 Geometría del puente y aplastamiento del concreto en la base de la pila norte; puente sobre el río Manta (Fotos LFC)

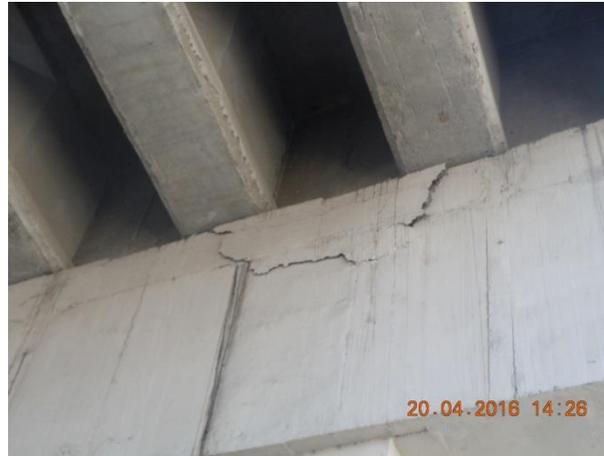
En la estructura del puente se identificaron grietas en el cabezal bajo las vigas de la superestructura como se muestra en la figura 3.82

Figura 3.82 Daño en los cabezales del puente sobre avenida de la Cultura (Foto LFC)

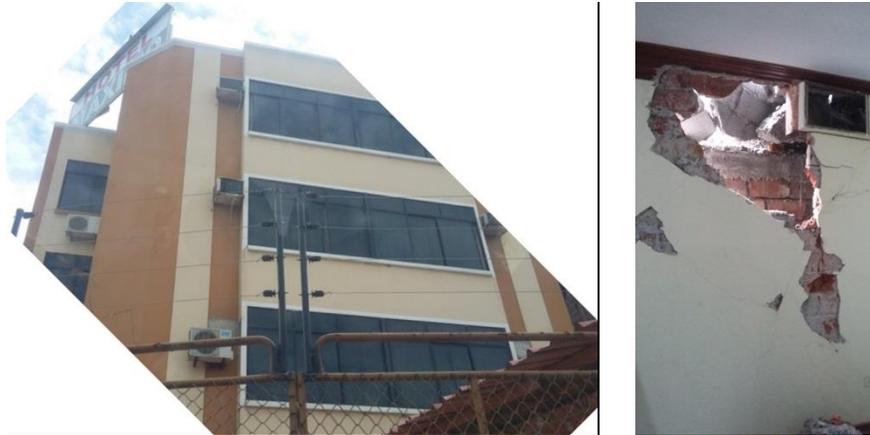
El inmueble cuenta con cinco niveles y dos escaleras, una en la parte central y la otra en la parte posterior; estructurado a base de columnas y losas planas de concreto con muros divisorios de mampostería, dicho inmueble sirvió de base para personal del ejército de Ecuador (figura 3.84). Aunque se detectaron daños en muros divisorios, no se vio comprometida la estabilidad del edificio. También se encontró daño severo en la

escalera central, por lo que se recomendó no utilizarla y acordonarla, para su posterior reparación. El edificio pudo seguir siendo utilizado.

Figura 3.84 Hotel Máximo, daño en muros divisorios, en Portoviejo (Fotos SBB)

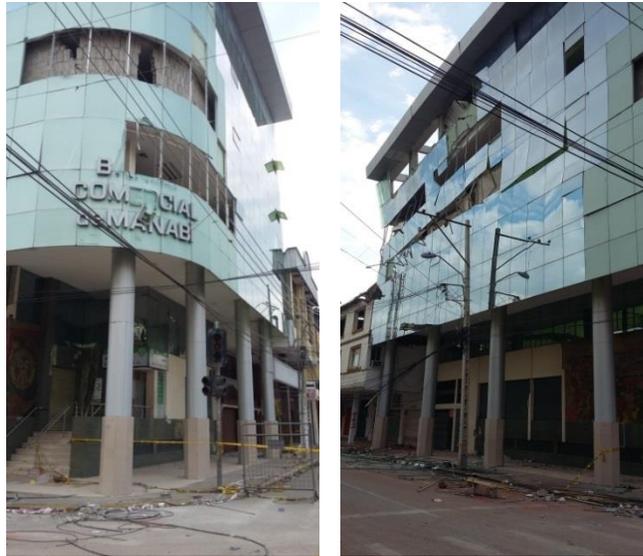
La estructura tiene seis niveles y un sótano, fue estructurada a base de columnas y losas planas, así como muros divisorios de mampostería. Cuenta con columnas a doble altura en la parte frontal del edificio, teniéndose tres niveles parcialmente colapsados, como se observa en la figura 3.86. Así mismo, se encontró

daño severo en la base de las columnas en el nivel tres, lo cual compromete la estabilidad del resto de la estructura. Se recomendó demoler el edificio debido a todo el daño observado.

Figura 3.86 Banco comercial de Manabí, colapso parcial, en Portoviejo (Fotos SBB)

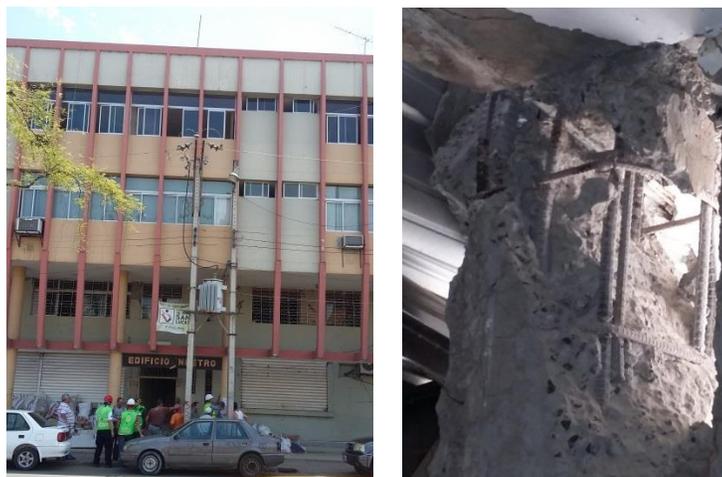
Edificio comercial con un sótano, cuatro niveles y una terraza, estructurado a base de columnas y losas planas con muros divisorios de mampostería (figura 3.91). Se observó daño en la mayoría de las mamposterías y en cuatro columnas, siendo solamente una la que presentó daño severo. A pesar de ello, no se pone en peligro la estabilidad de la estructura, aunque es necesaria la reparación inmediata de los elementos dañados y una revisión detallada.

Figura 3.91 Inmetro, daño en columnas, en Portoviejo (Foto SBB)

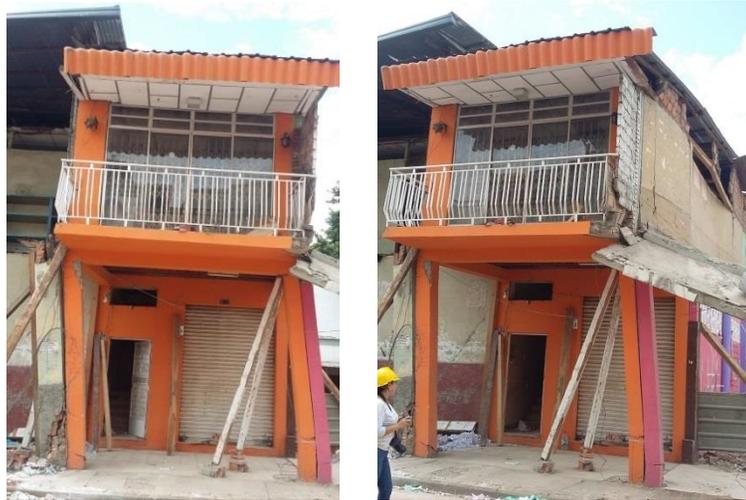
Casa de dos niveles, estructurada a base de marcos de concreto y sistema de piso de madera con muros divisorios de mampostería (figura 3.96). Se observó que las columnas frontales del primer nivel están severamente dañadas, así como daño en los muros de mampostería del segundo nivel, por el colapso del edificio vecino, por lo que se sugirió demoler el segundo nivel y la parte frontal.

Figura 3.96 Casa habitación, daño severo en columnas, Portoviejo (Foto SBB)

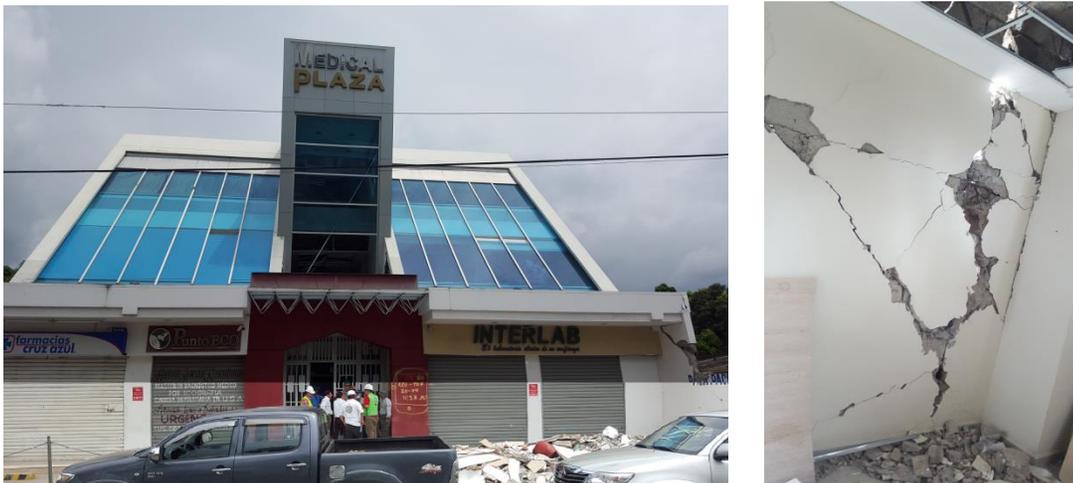
Estructura de losa plana aligerada y columnas de concreto, con muros de mampostería, de tres niveles y apéndice de escaleras y elevador, ubicada en avenida Manabí casi esquina con avenida Nueva (figura 3.98). Daño total de muros de mampostería como sistema secundario, y daño ligero en columnas con aplastamiento incipiente en extremos de columnas de planta baja. Se determinó que es factible su reparación y se encontró estable, por lo que se puede entrar con restricción.

Figura 3.98 Plaza médica, en Portoviejo (Fotos FBT)

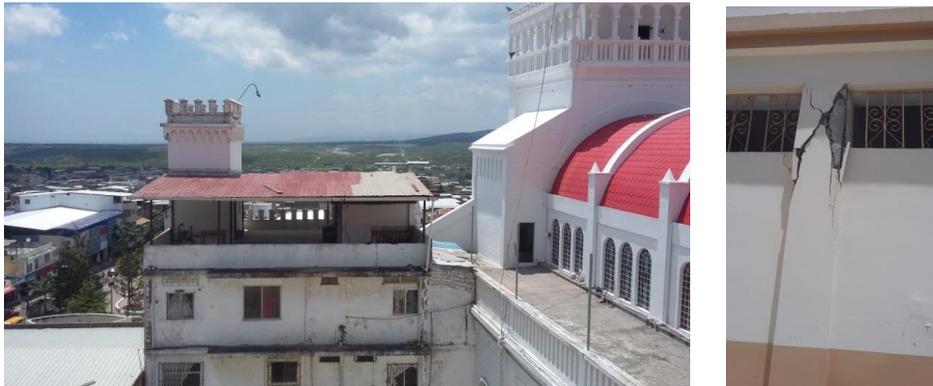
Estructura de cuatro niveles, a base de columnas y losas planas con muros divisorios de mampostería (figura 3.107). En esta edificación se observó daño en las mamposterías y en el acero de refuerzo de la losa de azotea por problemas de filtración de agua; por último, se observó daño en dos columnas de una estructura alterna al templo, por lo que se recomendó reparar todos los muros donde se detectó el daño, demoler la losa de azotea y restituirla por una que se diseñe de manera adecuada.

Figura 3.26 Daño en columnas de la casa parroquial, Montecristi (Foto SBB)

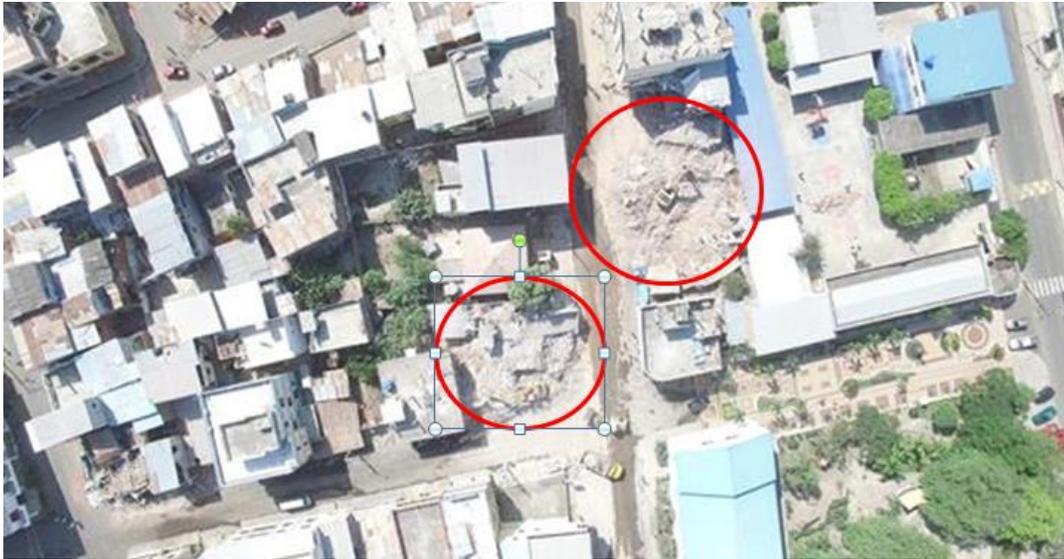
Figura 4.3 Estructuras colapsadas donde participó el grupo de búsqueda y rescate

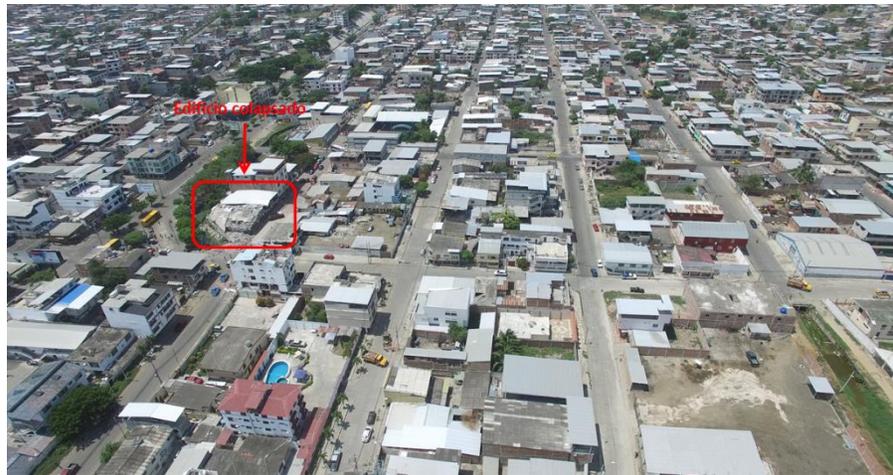
Figura 4.6 Estructuras colapsadas en el sector A2

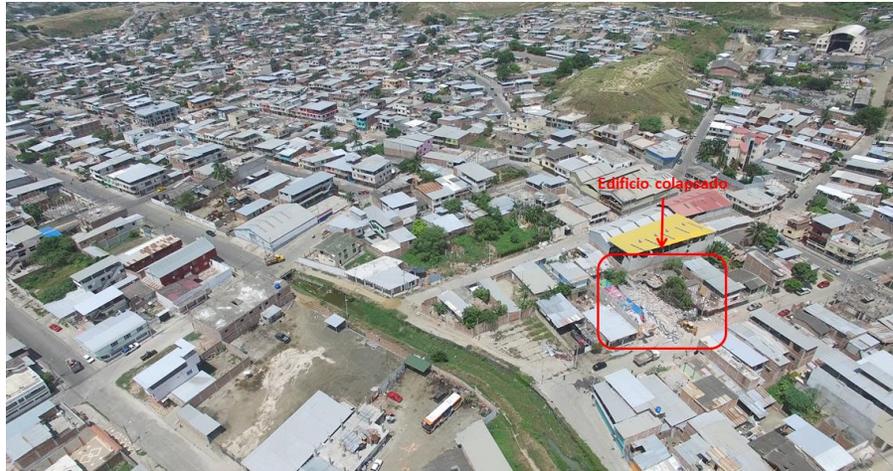
Figura 4.7 Estructuras colapsadas en el sector A2

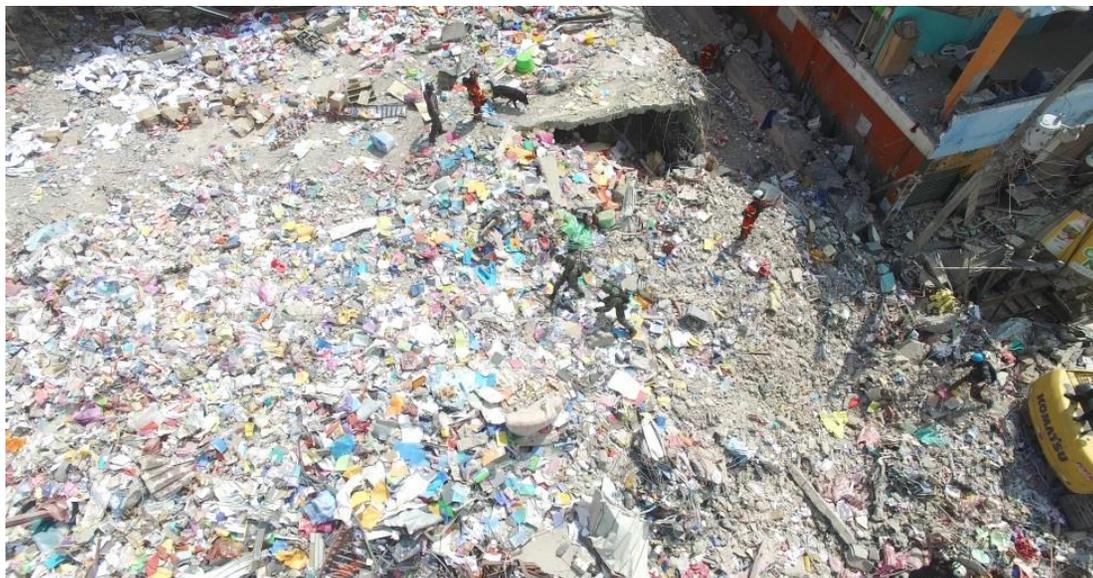
Figura 4.9 Inspección de un mercado colapsado

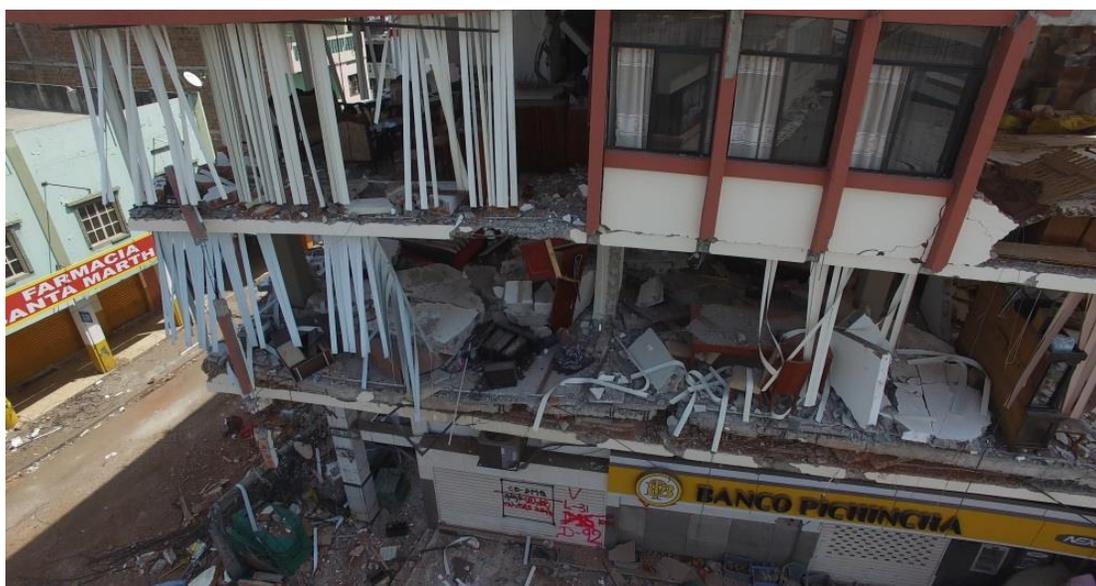
Figura 4.10 Revisión de edificación colapsada en entrepiso

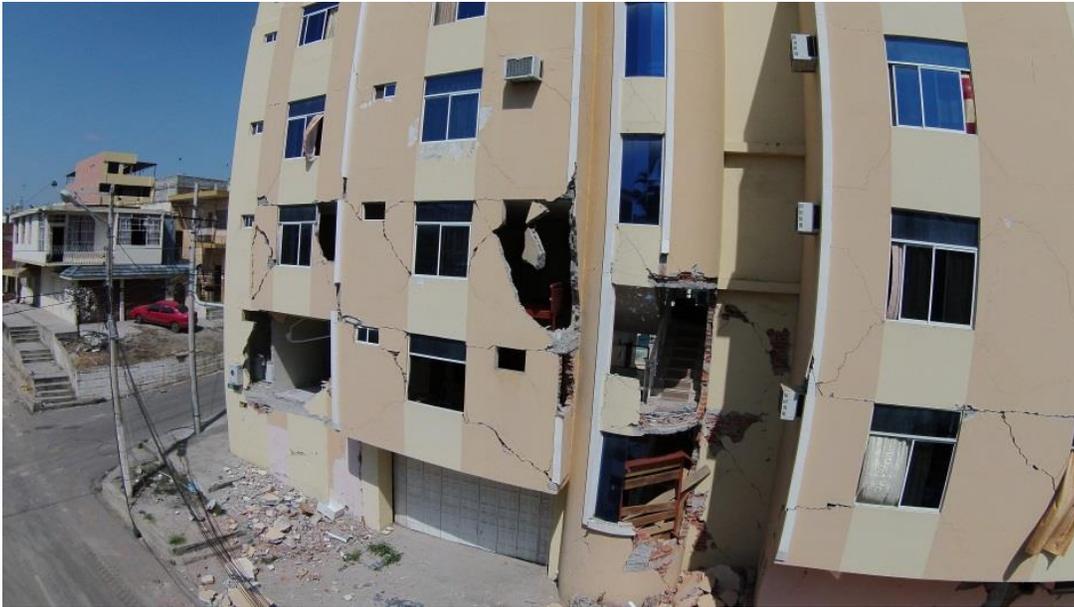
Figura 4.11 Estructura dañada y uso de VANT para su evaluación

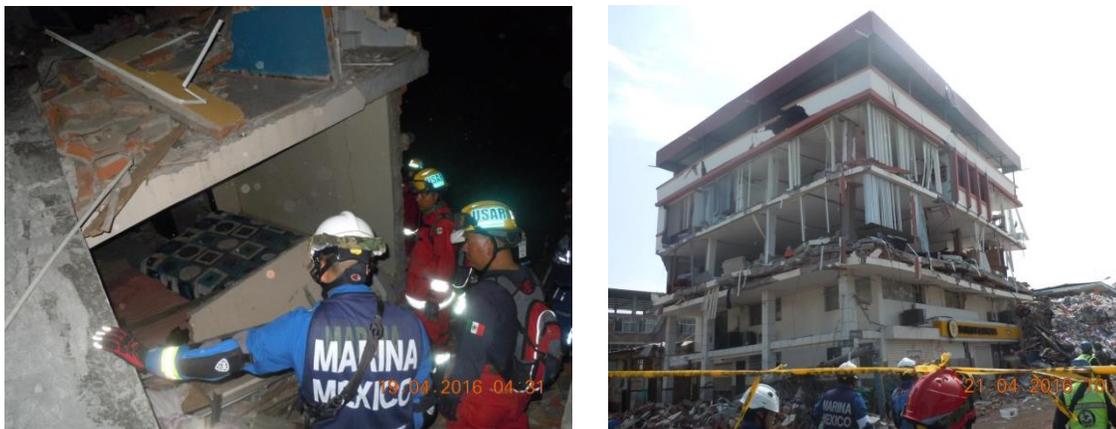
En la figura 1 se muestra un primer caso: en la madrugada del 19 de abril, cuando se ingresó a los restos del hotel Arrecife. Obsérvese la parte del cuarto de azotea inclinado sobre los restos del edificio. El apoyo se consideró sólo por fricción y el riesgo de que se movilizara en una eventual réplica era considerable.

En la segunda foto se muestra el edificio de cinco niveles y azotea cubierta, con el banco Pichincha en planta baja, ubicado en avenida 109 y calle 102. Este edificio colapsó en el tercer nivel. Se estuvo en el lugar con la intención del posible ingreso. En este caso los pisos superiores al colapso quedaron asentados en los inferiores, sin inclinación notable, con una condición estable ante carga vertical. Se estimó posible el ingreso pero sólo en caso de que se pudieran rescatar víctimas; para recuperar contenidos era muy riesgoso.

Figura 1 Casos de toma de decisión de ingreso en edificios colapsados (Fotos LFC)
