8. MANEJO DE CENIZAS EN OTROS AEROPUERTOS Y AEROVÍAS DEL MUNDO

10. EFECTOS DE LAS CENIZAS DEL VOLCÁN POPOCATÉPETL EN LA AERONAVEGACIÓN

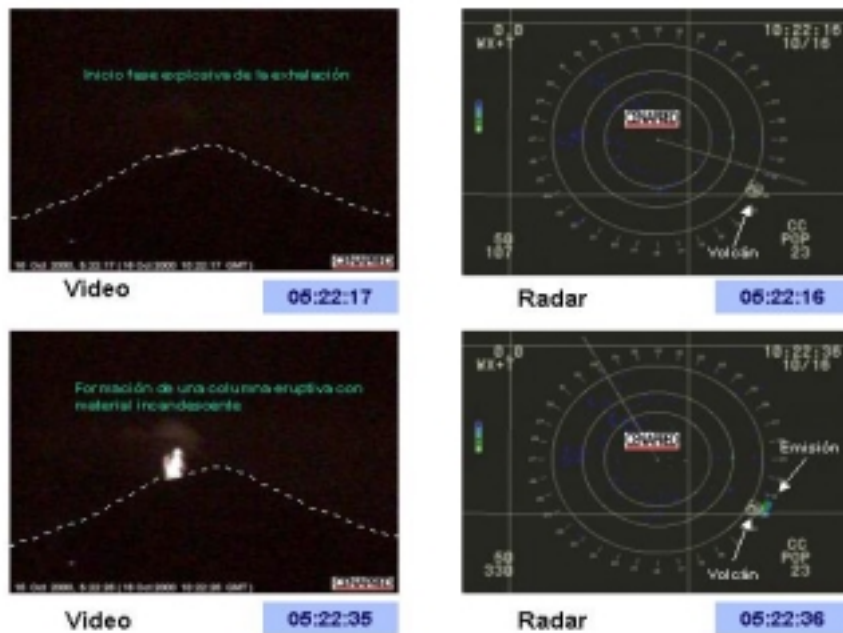
Exhalación del 16 de octubre de 2000 a las 05:20 hrs **CENAPRED**

Exhalación del 16 de octubre de 2000 y cómo fue detectada por el radar meteorológico del CENAPRED

El CENAPRED contó hasta noviembre de 2000 con un radar Doppler ubicado en sus instalaciones que permitía detectar emisiones de ceniza o material expulsado por el volcán aún cuando no se tuviera confirmación visual. Dicho radar fue donado por el Servicio Geológico Norteamericano (USGS) y se instaló en 1997. La mayoría de las veces fue posible detectar estas emisiones, convirtiéndose así en una importante herramienta para el alertamiento a las autoridades de aeronavegación. A continuación se muestran imágenes del radar durante la exhalación del 16 de octubre del 2000.

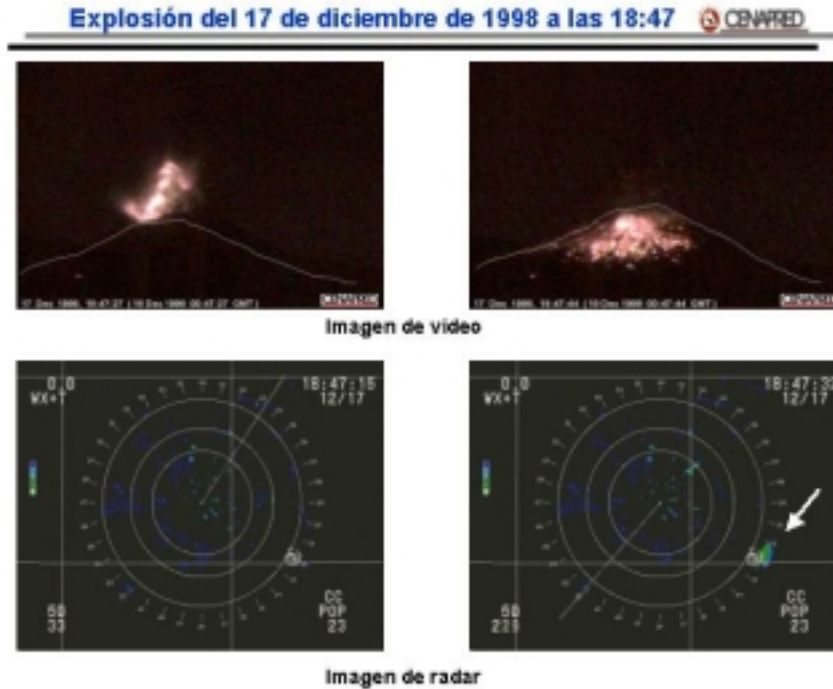
Explosión del 17 de diciembre de 1998 y la imagen de radar correspondiente

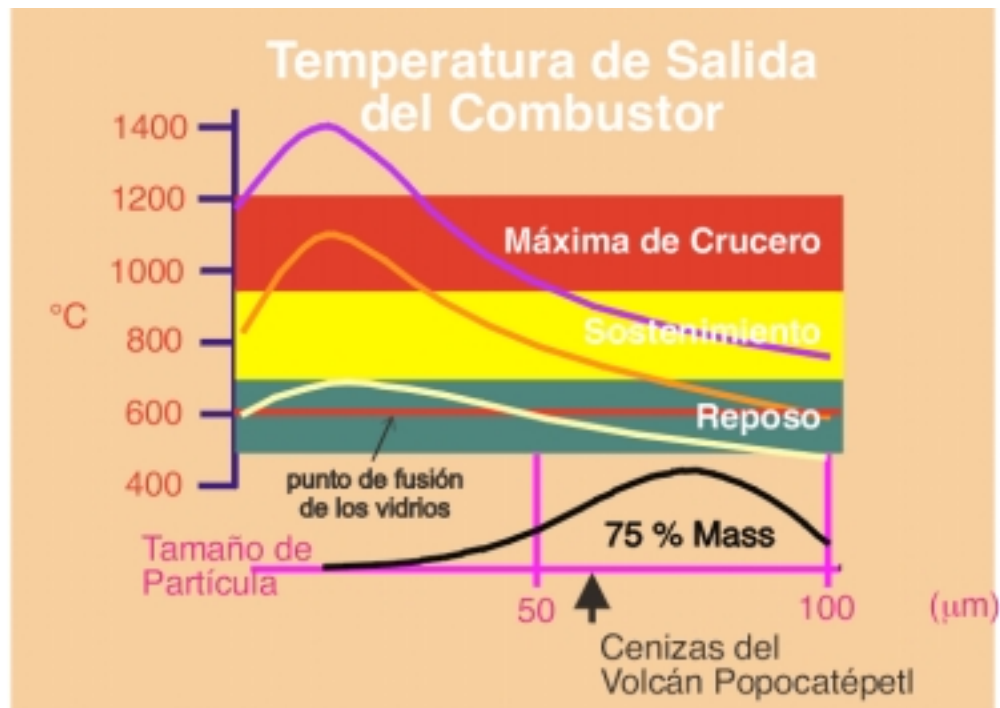
Figura 1. La mayor parte de las cenizas volcánicas se funden a más de 600°C, aunque la temperatura de fusión de los diferentes componentes de las cenizas (fragmentos diminutos de minerales, roca y vidrio) varía de acuerdo a su composición, así como del tamaño de la partícula. En esta figura se muestra que las cenizas finas ($\leq 50 \mu\text{m}$), que representan comúnmente menos del 25 % de la masa, son las más propensas a fundirse a las temperaturas de operación de una turbina. Las turbinas en operación de crucero trabajan normalmente a 1000°C o más, temperatura que está por encima de la temperatura de fusión de los componentes de las cenizas volcánicas. (Modificada de Boeing, 1992).

Las nubes de cenizas afectan seriamente la aeronavegabilidad al ser cruzadas por horas, al extenderse por miles de kilómetros se vuelven indetectables para la instrumentación y a simple vista semejan una nube meteorológica. Cuando las cenizas permanecen por muchas horas dentro de una turbina pueden ser fundidas y taponar los ductos de combustible y aire disminuyendo el funcionamiento de las mismas e incluso detenerlas (Figura 1). Sin embargo, aún cuando las turbinas no lleguen a detenerse, éstas pueden llegar a ser dañadas de manera severa por abrasión, haciéndose necesario su reemplazo. Debido a la estática que producen las cenizas, las comunicaciones se ven afectadas y su presencia en los sensores de temperatura impide el buen funcionamiento instrumental y la toma de decisiones durante el vuelo.

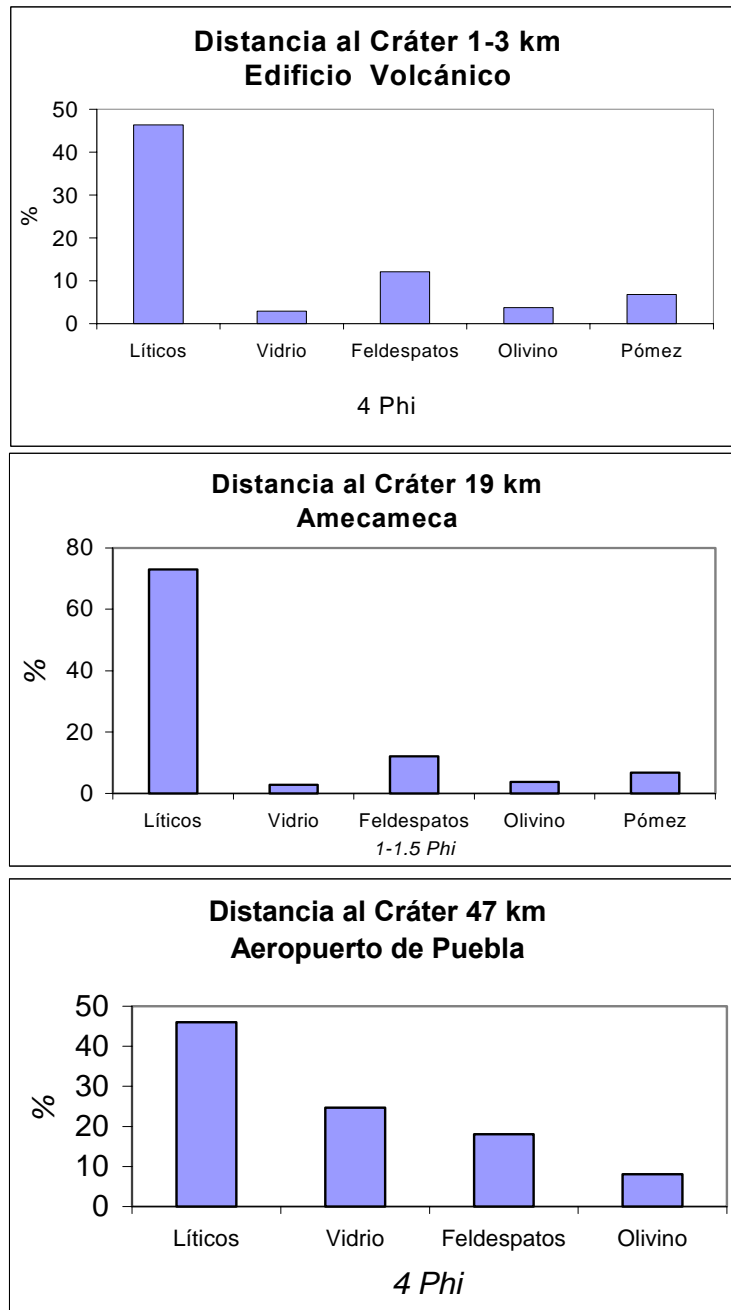
Figura 2. Composición modal de las cenizas. La figura de arriba muestra la composición de fragmentos que componen las cenizas del volcán Popocatepetl en sus cercanías para la fracción 4ϕ (.0625 mm de diámetro). La figura de en medio muestra lo mismo para la fracción 1.5ϕ (0.25 mm) a 20 km del volcán, mientras que la figura de abajo muestra las cenizas de tamaño 4ϕ a 50 km de distancia del cráter.

El tamaño promedio de las cenizas del volcán Popocatépetl a 50 km de distancia del cráter, es entre 50 y 100 μ m. El tamaño promedio de las cenizas a 4 km (y ocasionalmente a 20 km) del cráter es hasta de 400 μ m. Los tamaños y alcances varían con la magnitud del evento explosivo (para poder alcanzar niveles atmosféricos donde los vientos son más intensos) y con la intensidad del viento. Las cenizas están compuestas fundamentalmente de fragmentos de roca (líticos), vidrio, feldespatos, olivino y pómez (Figura 2).
