CUADERNOS DE INVESTIGACION

JULIO, 1994

REFLEXIONES SOBRE LAS INUNDACIONES EN MEXICO

COORDINACION DE INVESTIGACION
AREA DE RIESGOS HIDROMETEOROLOGICOS

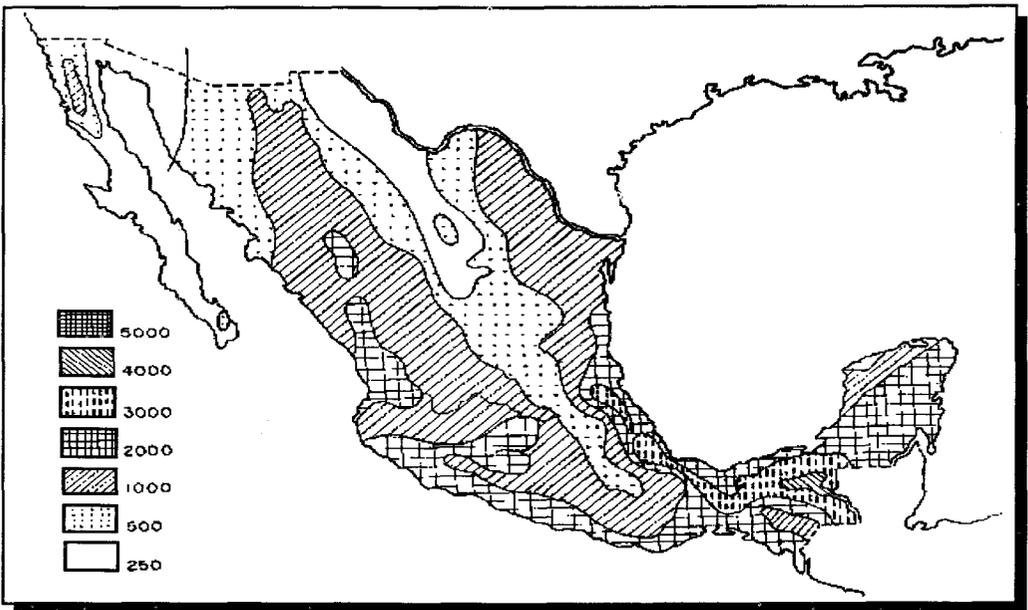
Figura 2: Zonificación de la precipitación media anual

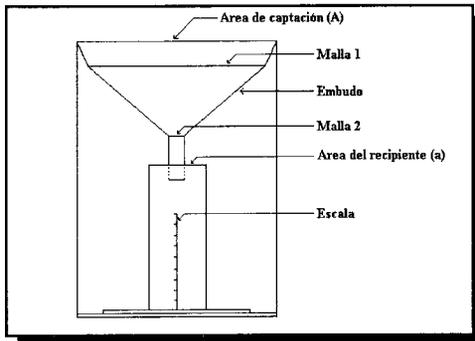
Figura 3: Pluviómetro

El primero es un recipiente graduado en el que se mide el total de la lluvia acumulada cada 24 horas; el segundo, tiene adaptado, además, un reloj que hace girar un cilindro con una hoja de papel en la que se registra, en forma continua, la intensidad de la precipitación.

Para determinar en forma objetiva la cantidad de lluvia que cae en un sitio preestablecido, se utilizan dos instrumentos de medida: el pluviómetro (fig. 3) y el pluviógrafo (fig. 4).

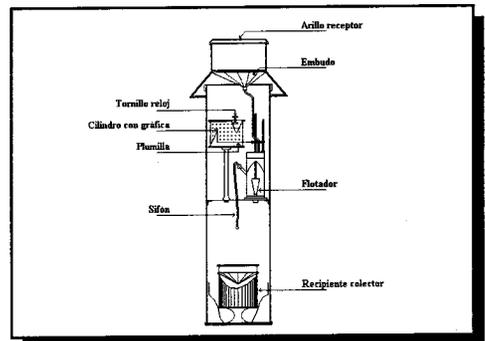
Figura 4: Pluviógrafo de flotador con sifón

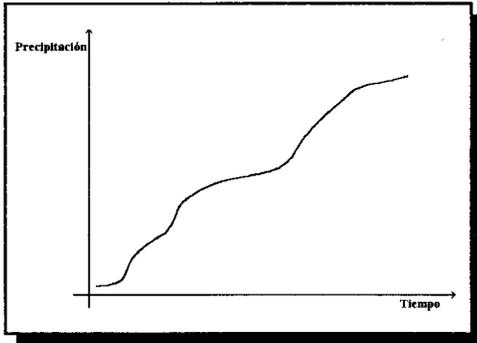
La precipitación en un determinado lugar, se representa mediante una gráfica a la que se denomina "curva masa", donde se relacionan el tiempo y el agua acumulada durante una tormenta (fig. 5).

Figura 5: Curva masa

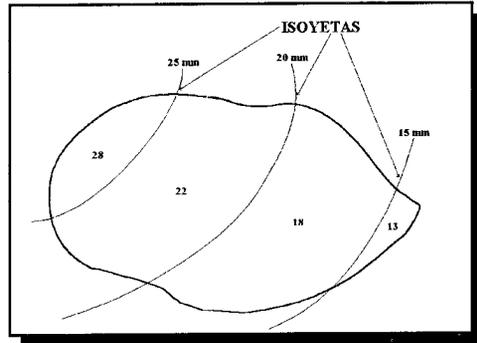
medidas, pueden trazarse curvas que unen los lugares con igual precipitación, como se muestra en la figura 6. Estas curvas -llamadas isoyetas- permiten representar la distribución de la lluvia en el espacio.

Figura 6: Isoyetas

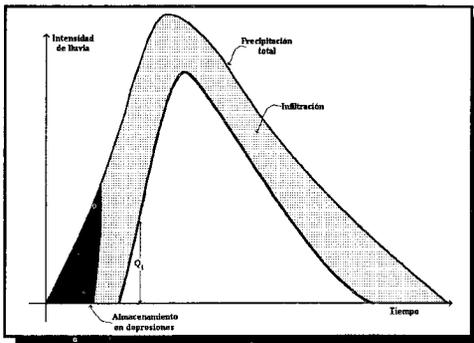
Al iniciarse la lluvia una parte de ella moja la vegetación, otra se infiltra en la tierra, y el resto llena las depresiones del terreno, dejando un escurrimiento prácticamente nulo. Una vez que la cantidad de agua supera las posibilidades de almacenamiento en las depresiones del terreno, se inicia el escurrimiento (Q_1) por los cauces de pequeños arroyos, aunque una parte continúa alimentando el proceso de infiltración.

Figura 7: Distribución en el tiempo de la lluvia y las infiltraciones

El proceso (fig. 7 y 8) puede resumirse de la siguiente forma:

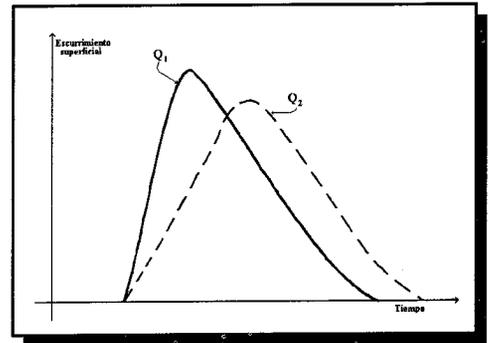
Figura 8: Regulación de la avenida

La lluvia que escurre superficialmente, denominada lluvia efectiva, pasa por un proceso de regulación a través del almacenamiento temporal en arroyos y de retraso en el tiempo de salida del agua de la cuenca (hidrograma Q_2 , en la figura 8), posteriormente escurre por el cauce o lecho del río, sufriendo nuevamente un proceso de regulación y retraso que depende de las características de cada lecho o cauce.

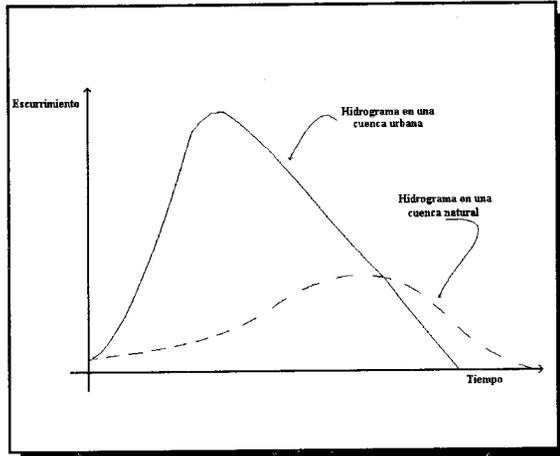
Por otra parte, las condiciones de la cuenca cambian de una época del año a otra; así, por ejemplo, la humedad del suelo y la cubierta vegetal pueden transformarse radicalmente del verano al invierno; sin embargo, los cambios más importantes son los derivados de la actividad humana: la disminución de la permeabilidad debida a la urbanización, deforestación y modificaciones del uso del suelo, traen generalmente un aumento considerable en el volumen del escurrimiento y la velocidad con que se presenta su valor máximo (fig. 9).

Figura 9: Regulación de una avenida en cuenca urbana y natural

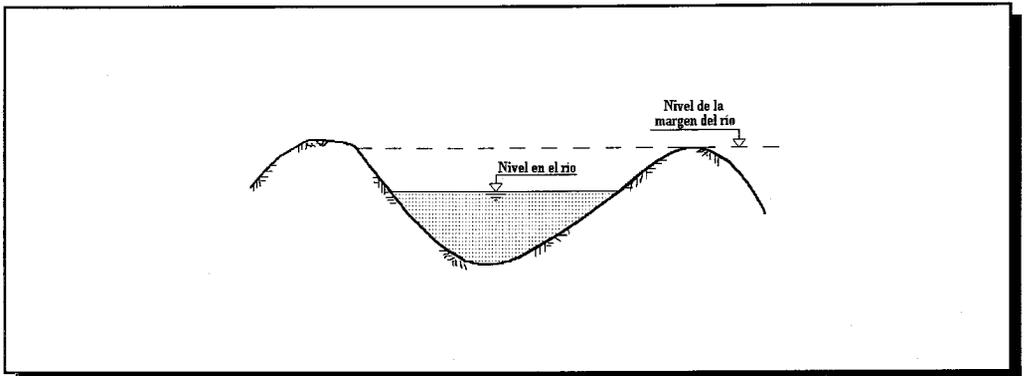
1. Inundaciones que se producen cuando el gasto de una creciente es tal que el nivel del agua supera, en alguna sección del cauce, el nivel de las márgenes del río (fig. 10) en alguno de los grandes ríos de la República: Usumacinta, Grijalva, Coatzacoalcos, Papaloapan, Pánuco, Bravo, Colorado, los del Pacífico Norte (del Yaqui al Culiacán), del Pacífico Sur (del Papagayo al Tehuantepec), el Balsas, el Lerma-Santiago y el Nazas.

Figura 10: Nivel de las márgenes de un río

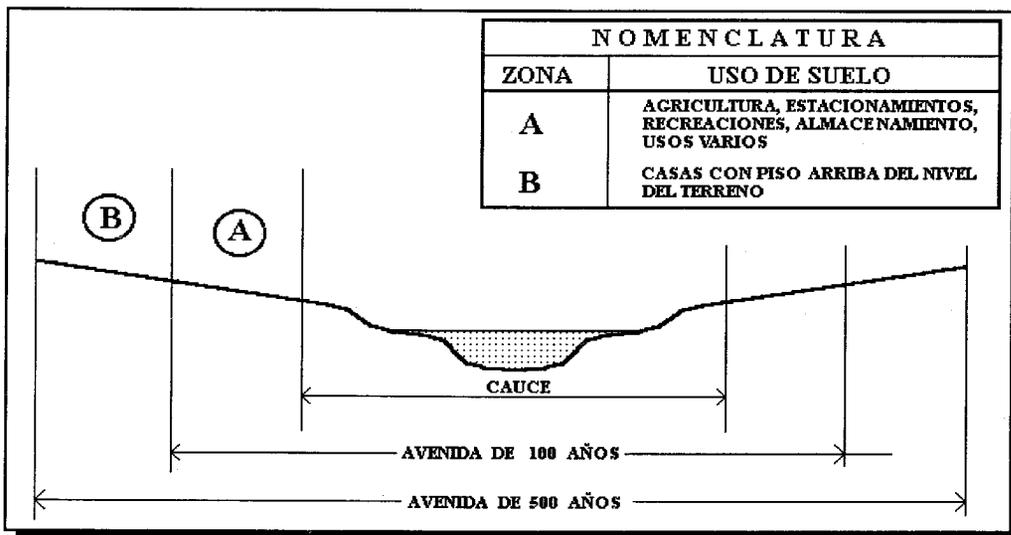
b) Medidas permanentes. Están constituidas básicamente por la reglamentación y control del uso del suelo, con el propósito de evitar que los bienes de mayor valor económico o social se ubiquen en zonas sujetas a riesgo de inundación. Así, en algunos países (ref. 3) se han establecido restricciones en el uso del suelo como la que se muestra esquemáticamente en la figura 11.

Figura 11: Zonificación de planicies inundables
